Kraj: Karlovarský kraj	Čís.sm.obj.: 3/ODO/2019
Katastrální území: Podlesí u Sadova	Čís.akce: 19013
Akce:  <b>III/22129 Modernizace silnice Podlesí</b>	Datum: 11/2020
	Formát: text
	Měřítko: -
	Stupeň: DUSP/PDPS
Část: <b>Související dokumentace</b>	Číslo kopie:
Příloha: <b>Diagnostika vozovky</b>	
	Číslo přílohy: <b>F.4</b>

Z P R Á V A   č .   Z P / 1 3 6 0 4 4 / 2 0 1 9

## Diagnostika vozovky a návrh opravy silnice III/22129 Podlesí

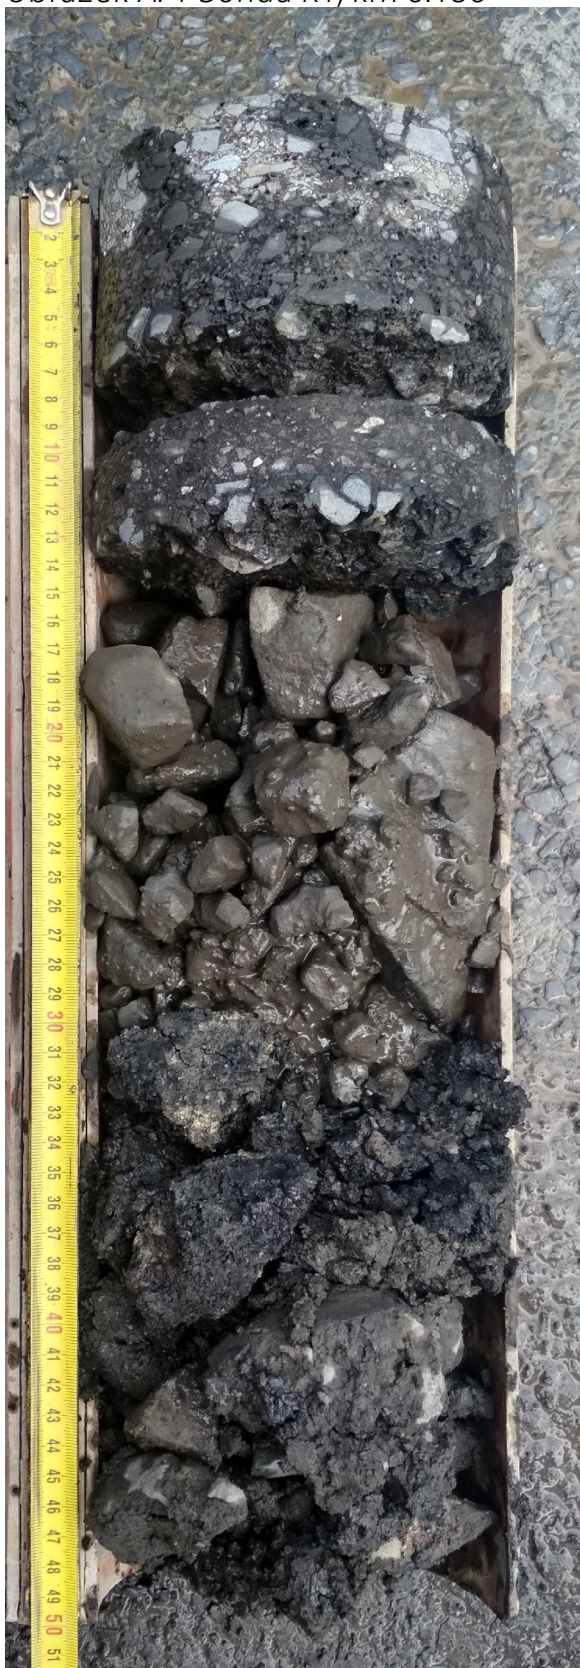
Obrázek A. 1 Sonda K1, km 0.150

Vrtaná sonda K1; km 0.150		Vrtaná sonda K2; km 0.300	
Asfaltem stmelené vrstvy	140	Asfaltem stmelené vrstvy	100
Nestmelené materiály	340	Nestmelené materiály	200
TLOUŠŤKA CELKEM	480	TLOUŠŤKA CELKEM	300

Vývrt č.	Staničení v km	Obrusná vrstva	Ložní vrstva	Podkladní vrstva	CELKEM
1	0.100	43	56	38	137
2	0.250	48	---	52	100

Zjištěná tloušťka asfaltem stmelených vrstev se v provedených sondách pohybuje mezi 100 mm až 140 mm. V první sondě byly spojeny obrusná a ložní vrstva. Ložní a podkladní vrstva nebyly spojeny. V druhé sondě byla druhá asfaltem tmelená vrstva z větší části rozpadlá. Tloušťka obrusné vrstvy se pohybuje mezi 43 mm a 48 mm, zjištěná tloušťka ložní vrstvy je 56 mm. Tloušťka asfaltem stmelené podkladní vrstvy je 38 mm až 52 mm.
