Most 214-002

Most v Chebu u plynárny přes řeku Ohře

MIMOŘÁDNÁ PROHLÍDKA

Objekt: Most ev.č. 214-002 (Most v Chebu u plynárny přes řeku Ohře)

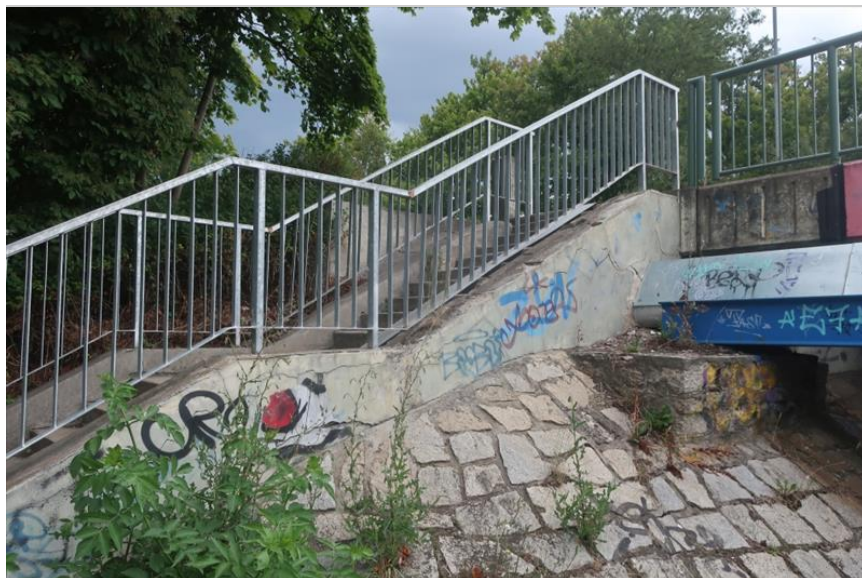
přístupové schodiště vpravo u opěry
O1

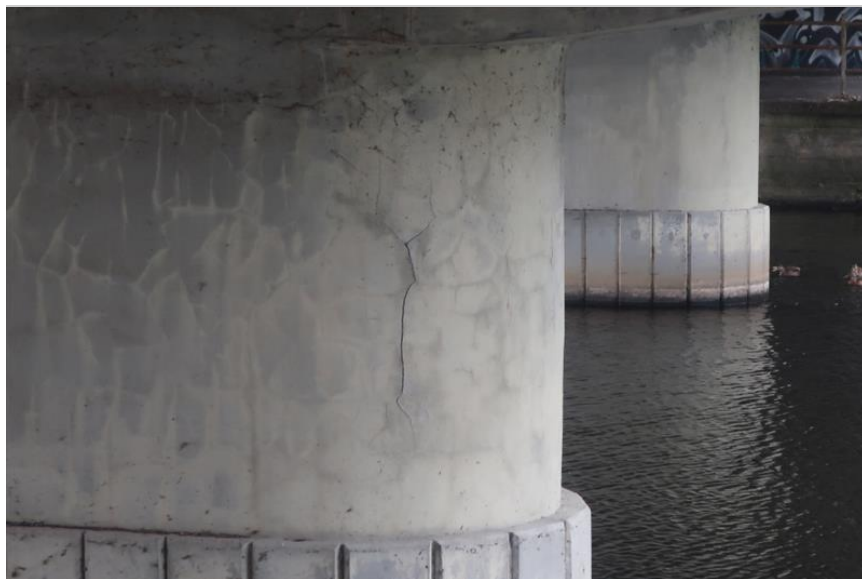
[1.1]	1.2	Mostní podpěry křídla a čelní zdi / Opěry	Na líci závěrných zdí jsou výrazné stopy po průsacích dilatačními sparami. Pod pravým chodníkem u opěry O1 je zjevně průsak aktivní. Na úložných prazích opěr jsou nánosy.
[1.2]	1.2	Mostní podpěry křídla a čelní zdi / Pilíře	Dochází k poruchám sanací dřívků mezilehlých pilířů.

poruchy sanací dřívku pilíře P2

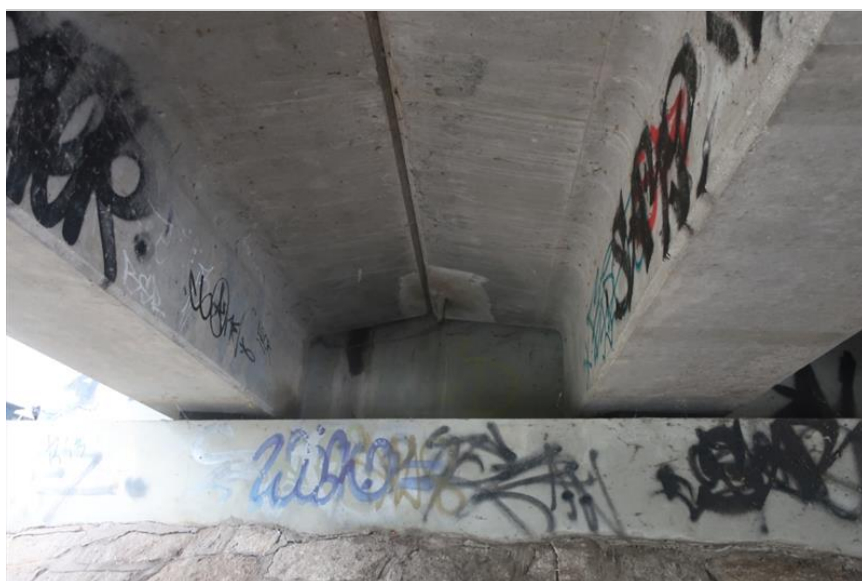
[2.1]	2.3	Mostní závěry	Napojení nových mostních závěrů na závěry původní v oblastech chodníků je zjevně problematické - v těchto oblastech dochází k průsakům - viz. pod pravým chodníkem u opěry O1.
-------	-----	---------------	--

aktivní průsak dilatační sparou nad opěrou O1

Správce mostu by měl zajistit opravu mostu, jejíž součástí by měla být náhrada mostního svršku a vybavení včetně hydroizolace, oprava/náhrada přístupových schodišť a náhrada mostních závěrů. Dle sdělení zadavatele nelze opravu spojit s připravovanou akcí - úpravou křižovatky, která bude realizována v termínu 03-08/2026.

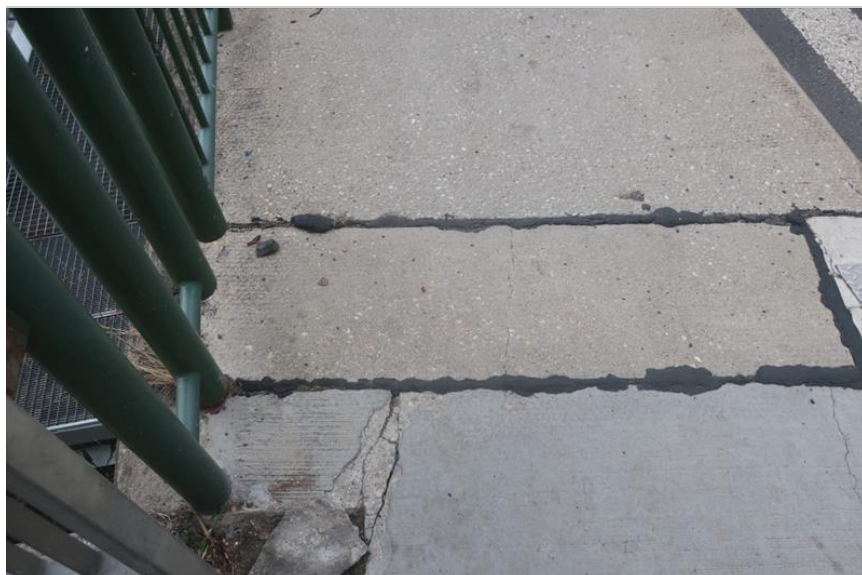
[3.1]	3.1	Vozovka	V krytu vozovky jsou mírné deformace - vyjeté koleje. Ojedinelé jsou patrné nepravidelné trhliny. V 1. poli dochází v pravém odvodňovacím proužku k zadržení vody bez možnosti odtoku.
[3.2]	3.2	Chodníky	V okolí mostních závěrů jsou v betonu chodníků trhliny. Zejména u pravého chodníku dochází k separaci krycí vrstvy nad korodující výztuží. U obnažené výztuže je patrné oslabení původní průřezové plochy koroze. Beton chodníků degraduje.

trhliny v levém chodníku u MZ O1

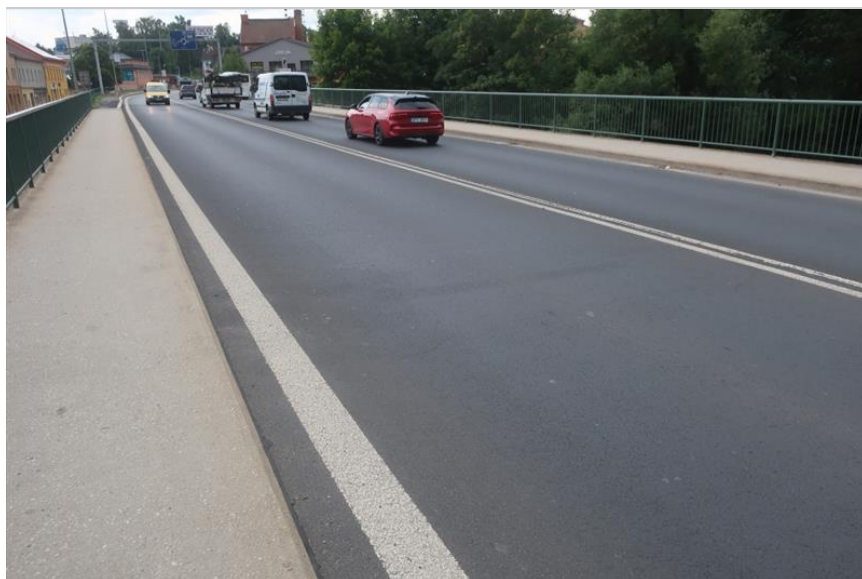
deformace krytu vozovky - vyjeté koleje

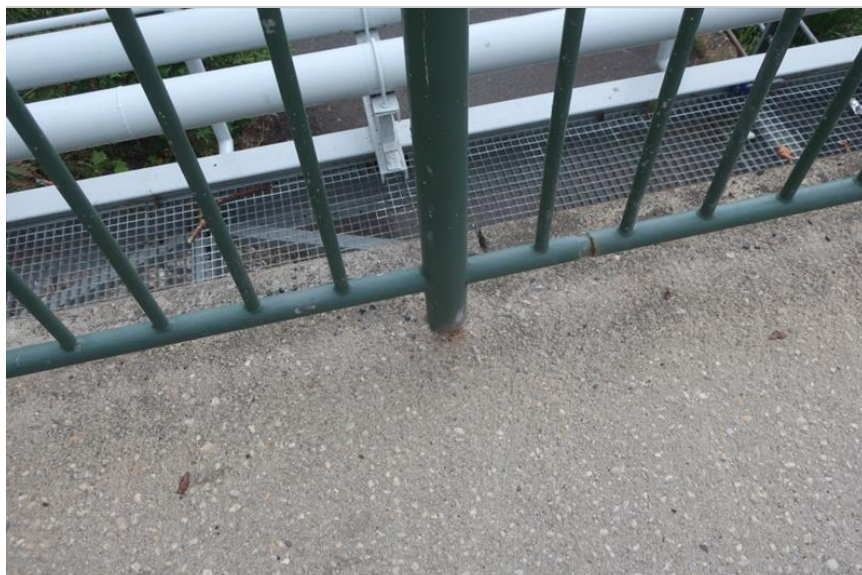
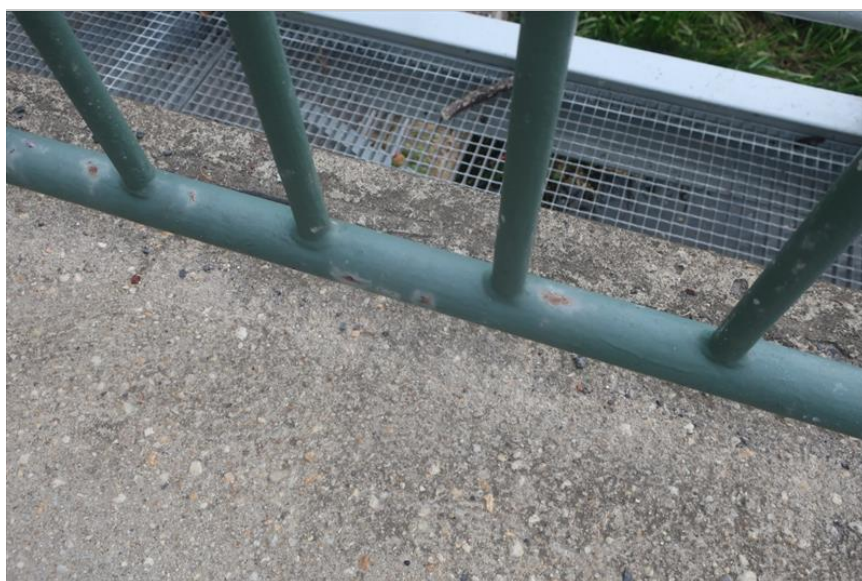
[4.1]	4.8	Odvodnění	Svody některých odvodňovačů jsou poškozené.
[4.2]	4.2	Zábradlí	Zábradlí začíná korodovat zejména v oblasti spojů a kotvení.
[4.3]	4.6	Území pod mostem a přístup. cesty	Dochází k hloubkové degradaci betonu přístupových schodišť.

počínající koroze zábradlí

DTTO

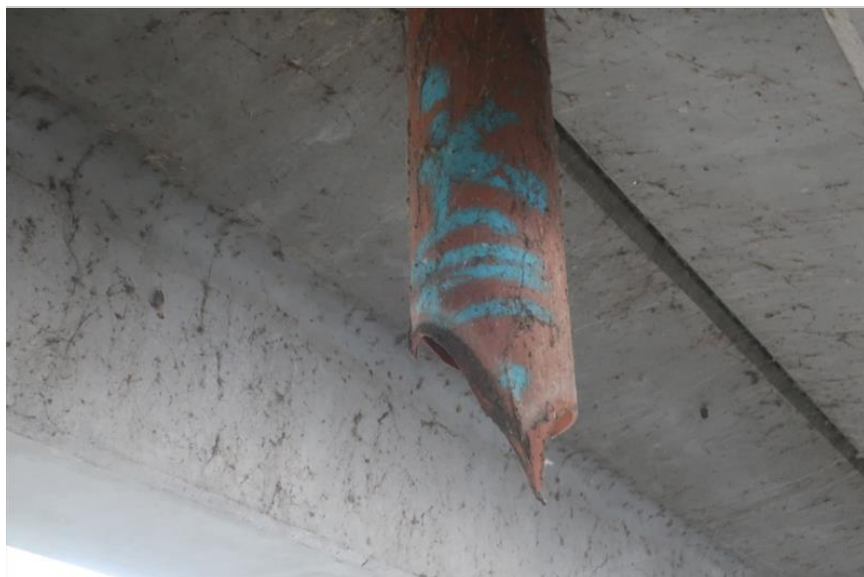
poškozený svod dodvodiňovače

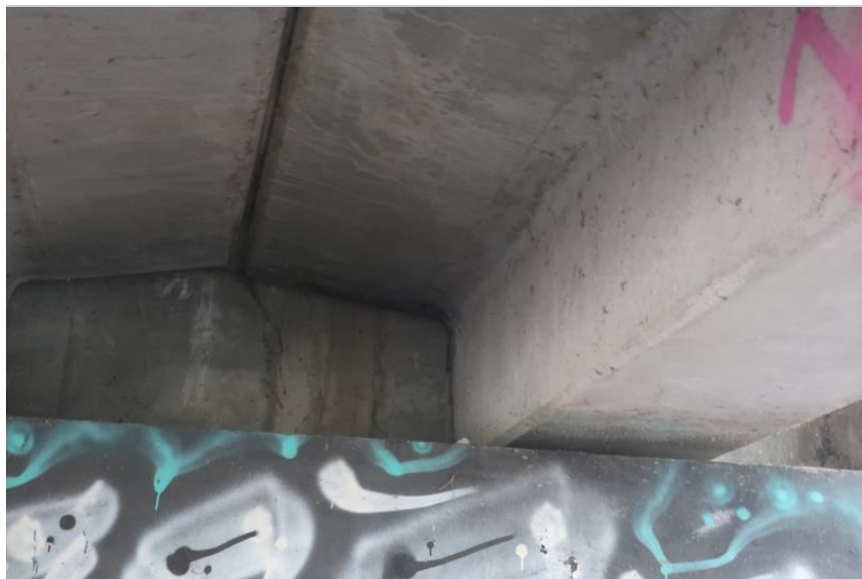
stopy po průsacích na líci závěrné zídky O4

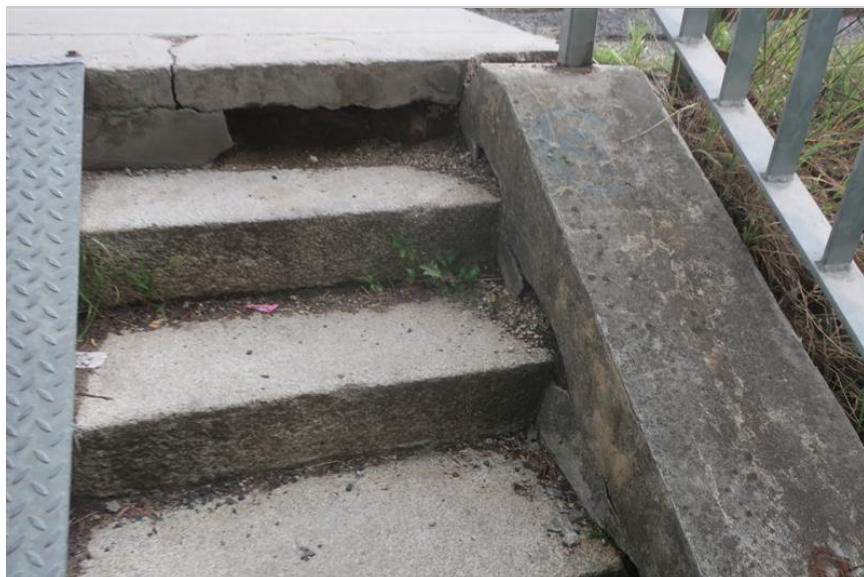
rozpad části pravého schodiště O4

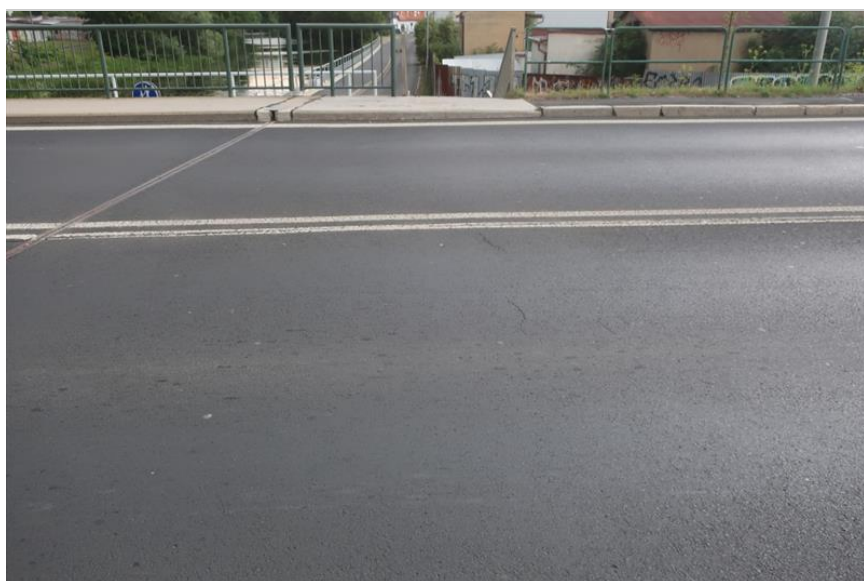
nepravidelné trhliny v krytu vozovky

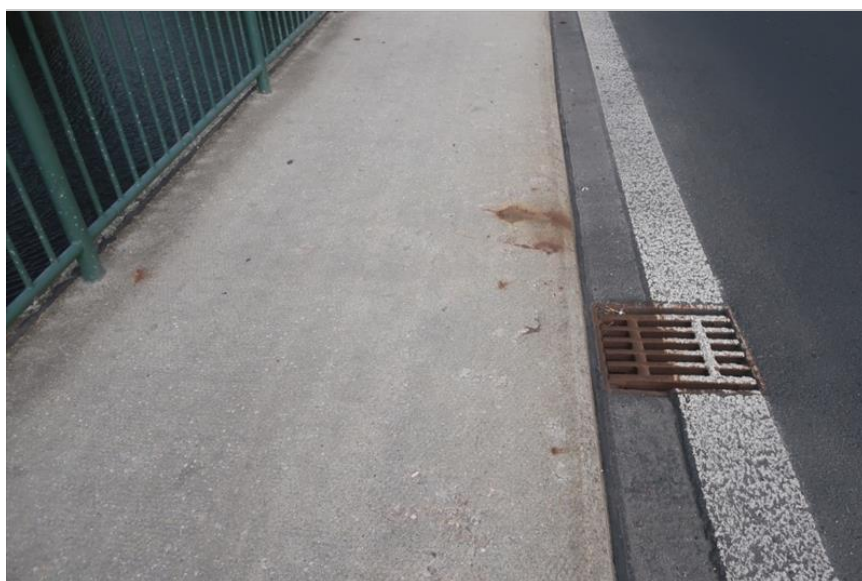
stopy koroze na lici pravého chodníku

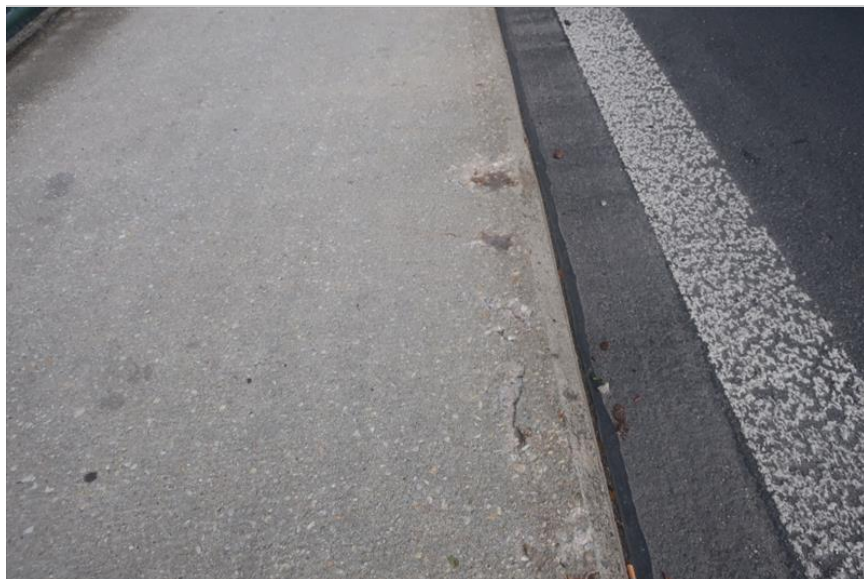
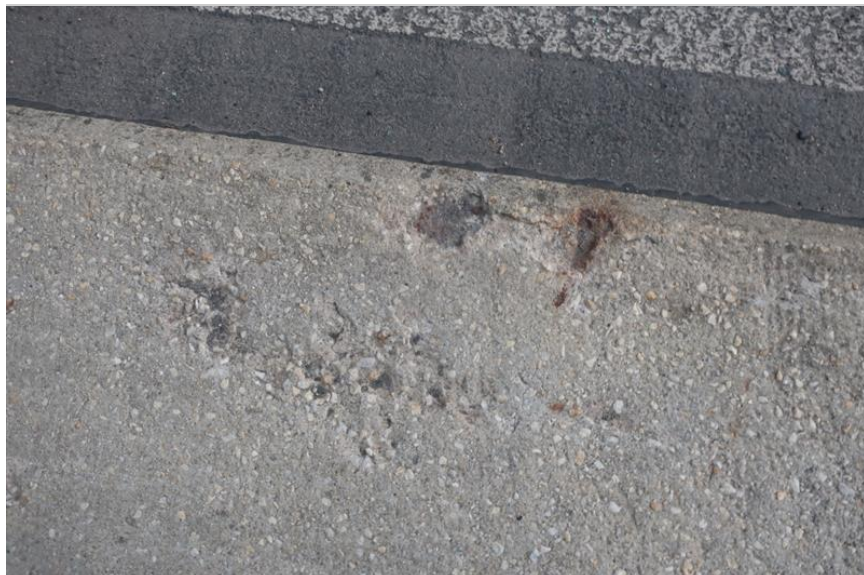
separace krycí vrstvy nad korodující výztuží na horním lici pravého chodníku

DTTO

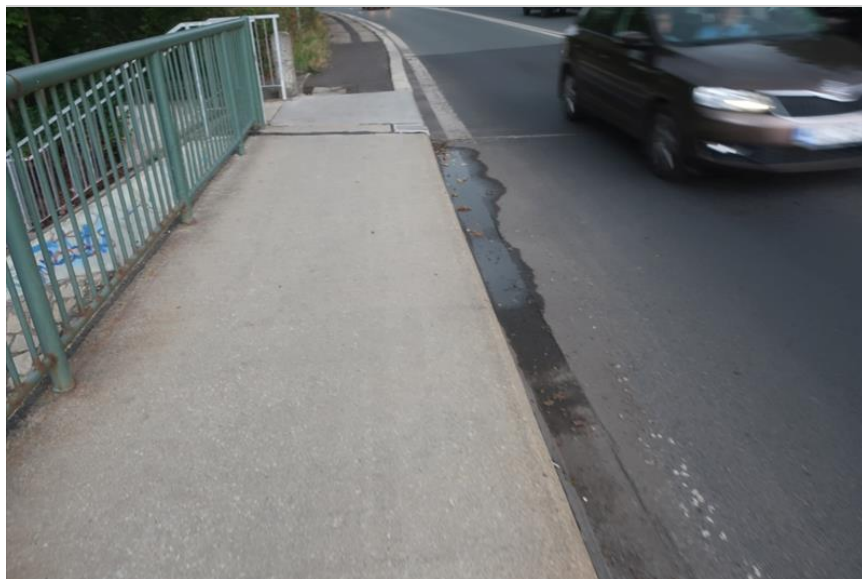
v 1. poli dochází v pravém
odvodňovacím proužku k zadržení
vody
