Most 22214-1

Most v obci Šemnice přes řeku Ohři

HLAVNÍ PROHLÍDKA

Datum provedení prohlídky: 27.3.2017

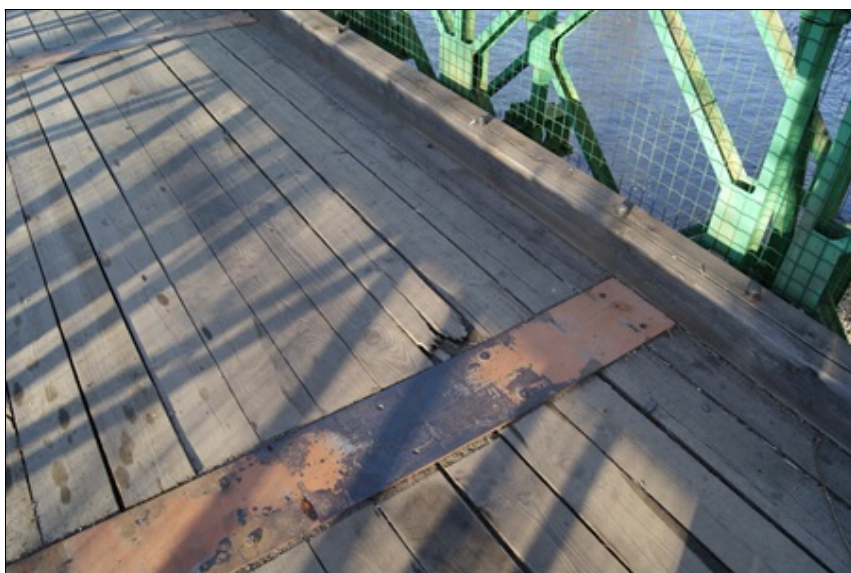
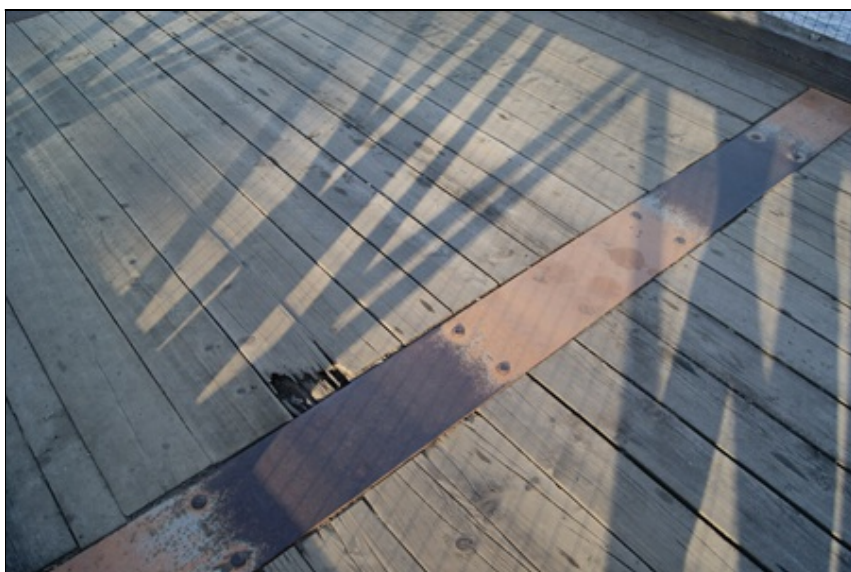
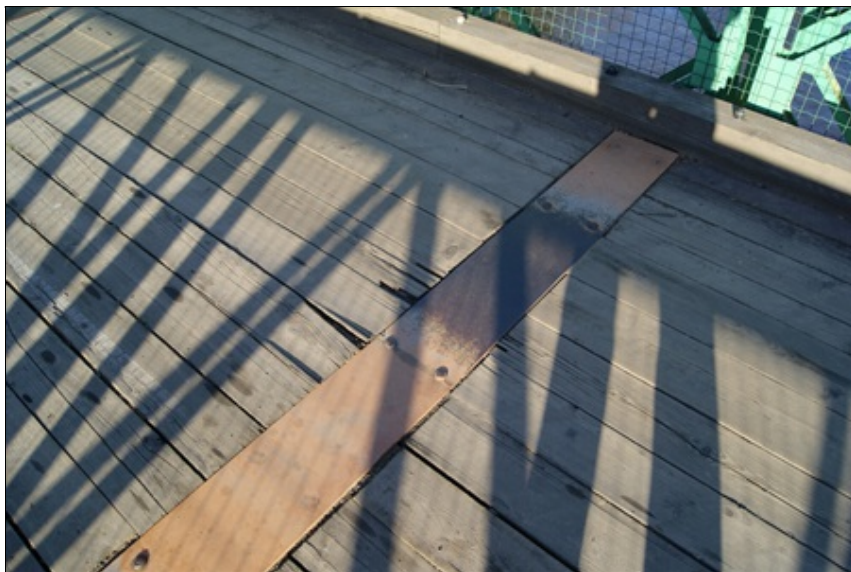
| [3.1] 3.1 | Vozovka | vozovka na mostě - lokální poruchy podélných pojezdových dřevěných prvků mostovky, poruchy PKO přídržných ocelových plechů, lokálně odlomené hrany odrazných dřevěných obrubníků, obrubníky jsou místy osazeny mírně nevstřícně; vozovka na předmostích - trhliny v AB krytu vozovky v místě přechodu na NK mostu |

Lokální poruchy podélných
pojezdových dřevěných prvků
mostovky, poruchy PKO přídržných
ocelových plechů

| [2] 3.1 | Vozovka | provádět výměny poškozených prvků vozovky na mostě, zvážit použití mostin z tvrdého dřeva - alespoň lokálně v rozsahu běžné jízdní stopy na vozovce |

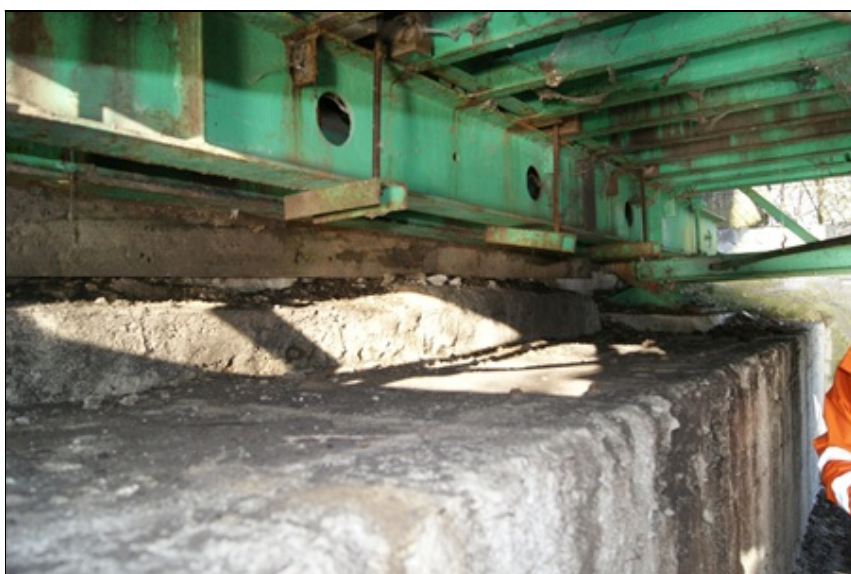
| [2.1] 2.1 | Nosná konstrukce | lokálně odpad PKO a místy povrchová koroze, výraznější četnost poruch v podhledu roštových prvků mostovky, lokálně došlo k vysunutí gumových tlumících pásů z polohy na podélnících; v oblasti obou krajních opěr došlo k uvolnění táhel uchycení přídržných plechů mostin |

Pohled na úložný práh na opěře 1,
uvolnění táhla uchycení přídržných
plechů mostin

| [3] 2.1 | Nosná konstrukce | provést opravu uvolněných táhel uchycení přídržných plechů mostin; gumové pásy vysunuté z polohy se pokusit vrátit na místo určení, případně je prostě odříznout (evidentně nemají žádný valný smysl, jsou vysunuté už několik let) |

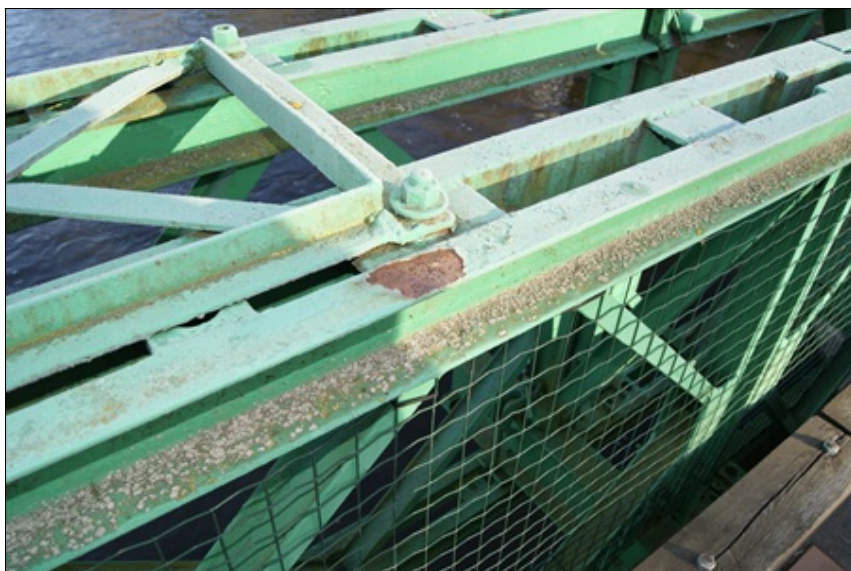
Lokální poruchy PKO NK a povrchová koroze

| [1] 2.1 | Nosná konstrukce | provádět lokální obnovu PKO |

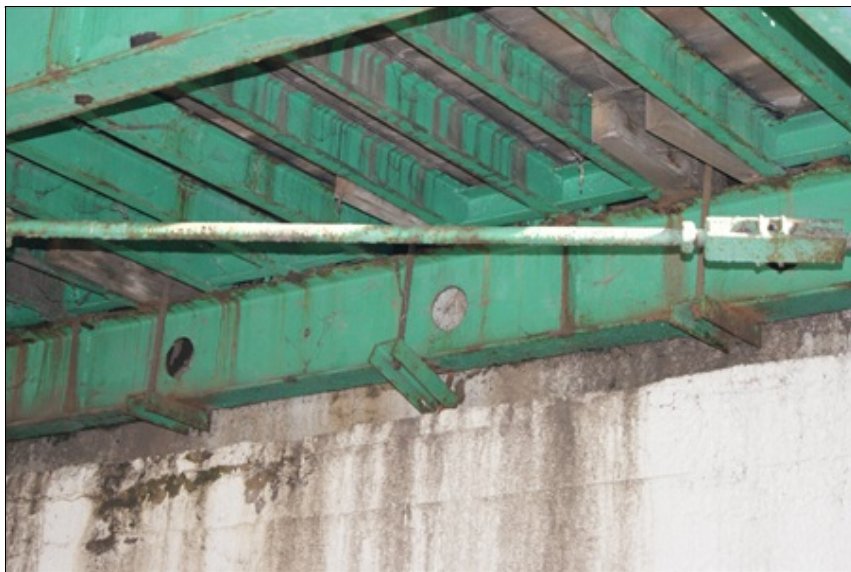
Uvolnění táhla uchycení přídržných plechů mostin u opěry 4

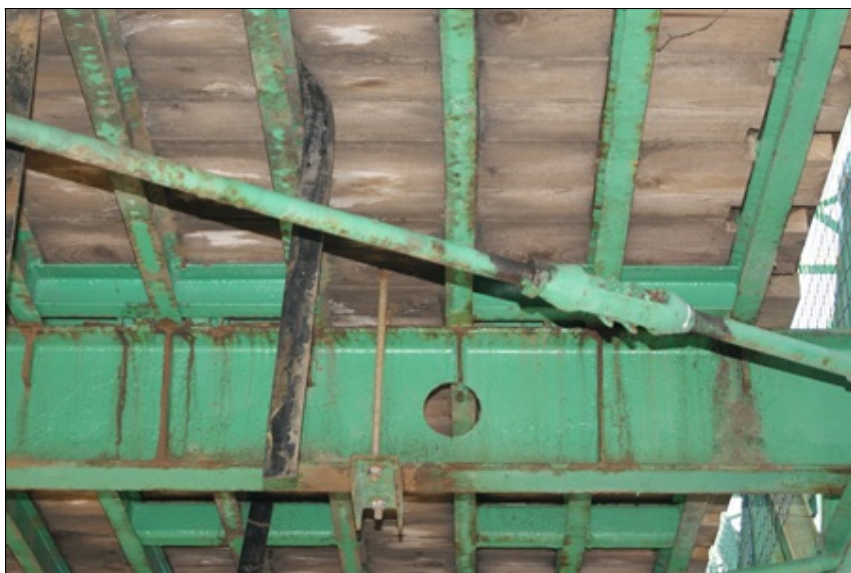
Vysunutí tlumících elastomerových pásků z polohy, v pohledu NK čtené lokální poruchy PKO a povrchová koroze
