AKCE: <b>KARLOVY VARY - REVITALIZACE OBJEKTU CÍSAŘSKÝCH LÁZNÍ ZMĚNA 2</b>		STUPEŇ PD: <b>DPS - DOKUMENTACE PRO PROVEDENÍ STAVBY</b>		
		OBJEKT:	<b>SO 101 - HISTORICKÁ BUDOVA</b>	
		PROFESE:	<b>D.1.1.a - ARCHITEKTONICKO-STAVEBNÍ ŘEŠENÍ</b>	
INVESTOR A OBJEDNATEL:	<b>KARLOVARSKÝ KRAJ Závodní 353/88, 360 06 Karlovy Vary - Dvory</b>	ZAKÁZKOVÉ ČÍSLO: <b>30080111-4</b>	AUTORIZACE:	
MÍSTO STAVBY:	<b>Mariánskolázeňská 306/2, KARLOVY VARY pozemky parc. č. 902, 903/2, k.ú. Karlovy Vary</b>	DATUM: <b>12/2018</b>		
		FORMÁT: <b>6 x A4</b>		
GENERÁLNÍ PROJEKTANT:	<div>

<b>INTAR</b> INTAR a.s. Bezručova 81/17a, 602 00 Brno tel.: +420 543 422 211 www.intar.cz, info@intar.cz</div>	VÝKRES: <b>STÁVAJÍCÍ KANÁLY POD ATRIEM POPIS STAVU</b>

## STÁVAJÍCÍ INSTALAČNÍ KANÁLY V ATRIU OBJEKTU CÍSAŘSKÝCH LÁZNÍ

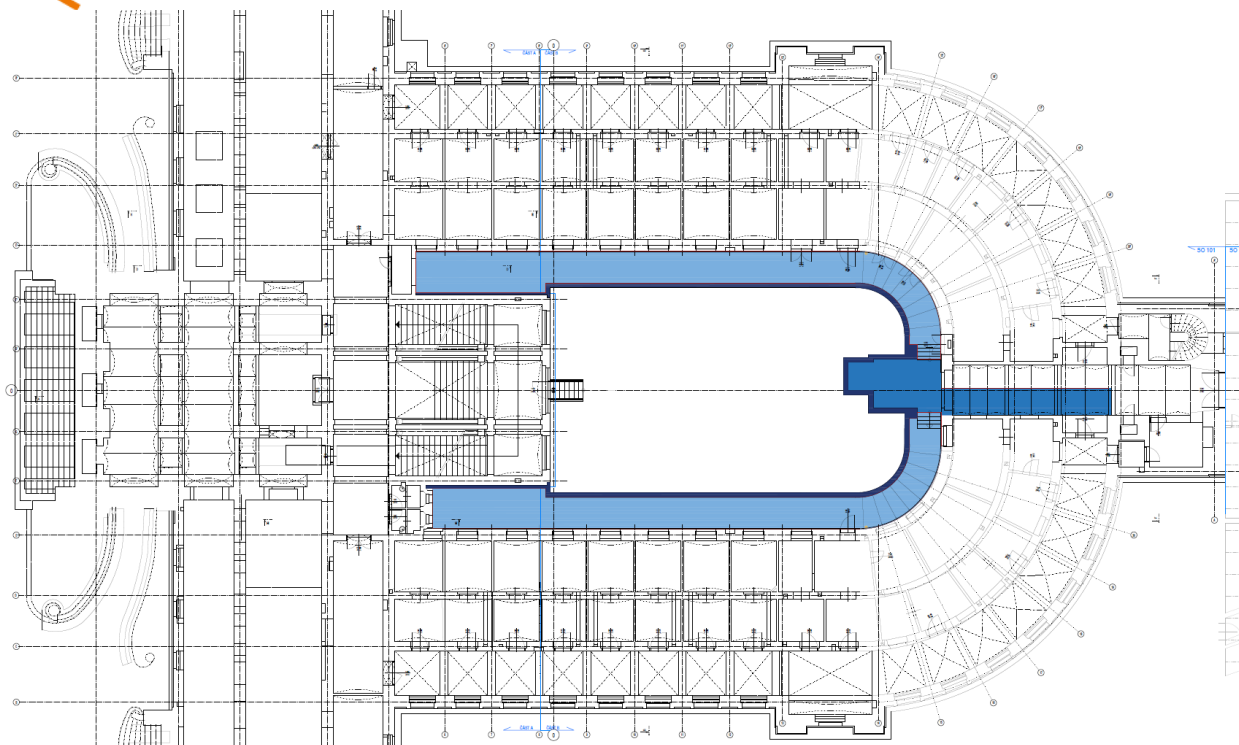
Obr. 01 – Půdorys 1.PP se zakreslením trasy stávajících technických kanálů v prostoru atria.

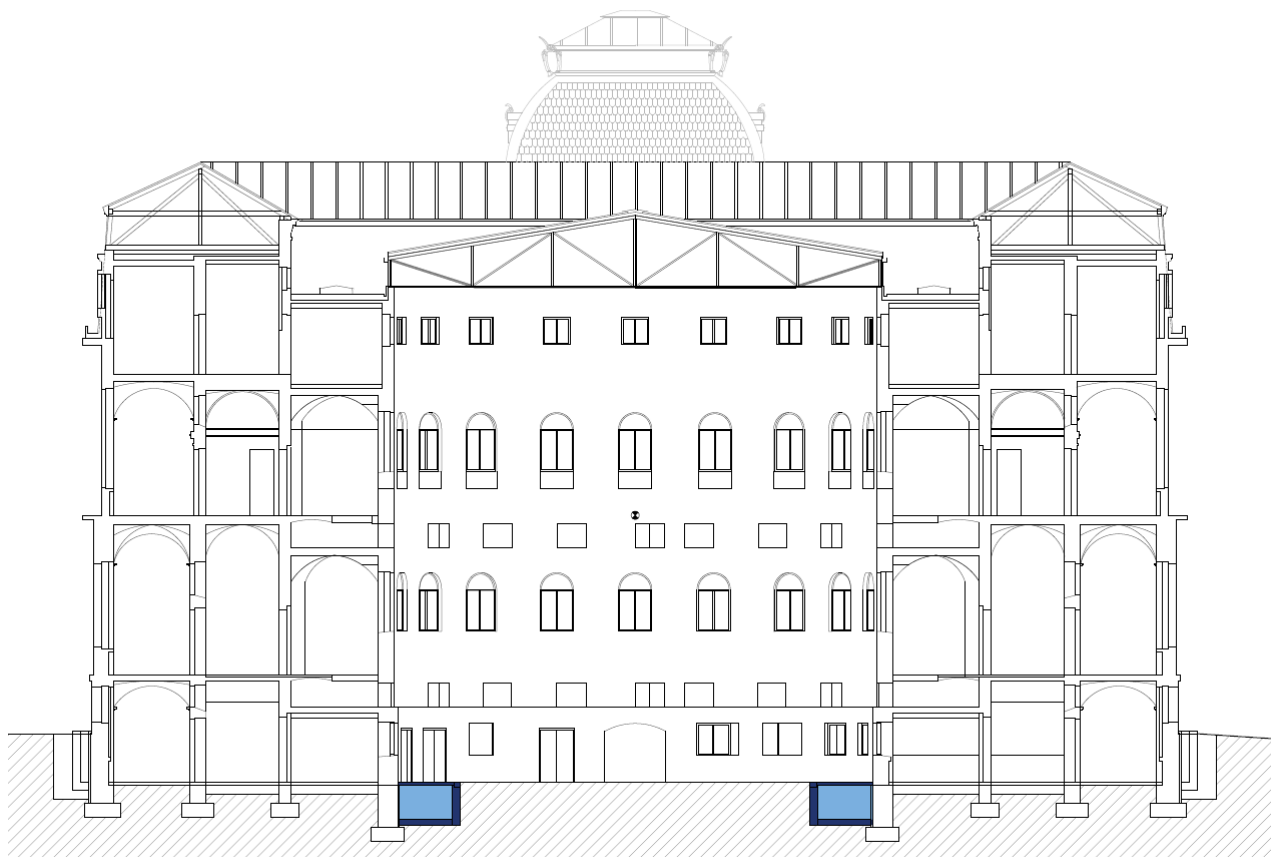
Obr. 02 – Příčný řez objektem se zakreslením stávajících technických kanálů.

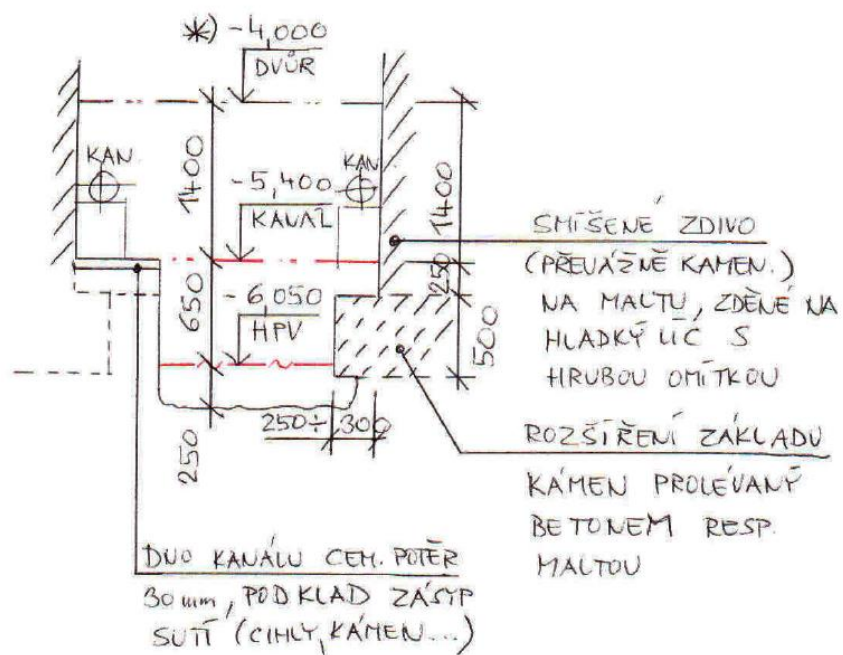
Obr. 03 – Řez sondou základů v prostoru kanálu (mezi stěnami části B a hlavního schodiště)

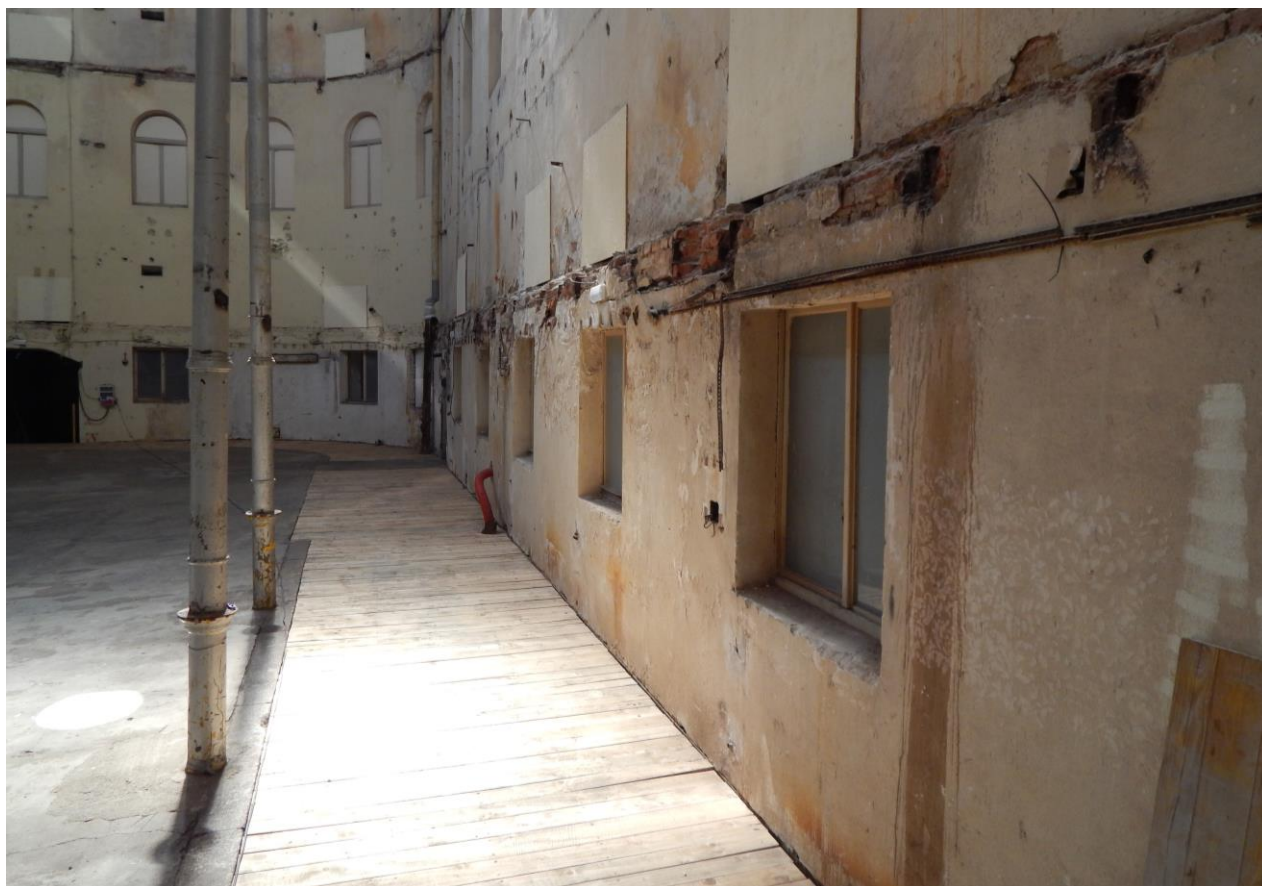
Místnost pod podlahou atria, která ukončuje velký technický kanál má obvodové stěny vyzděny z cihel plných pálených (zde lze uvažovat s použitím citovaných „cihel zvonivek“, které jsou odolnější vůči působení vlhkosti). Strop je proveden z cihlové klenby do ocelových travers. Menší průlezné kanály po obvodu atria jsou přisazeny ke stěně budovy císařských lázní, která tak tvoří jednu z jejich obvodových stěn. Druhá stěna je zděná z cihel plných pálených o odhadované tloušťce min. 300 mm (opět je možné užití cihel zvonivek). Koruna zdiva je tvořena kamennými kvádry, které jsou viditelné z atria, kde vyznačují hranici mezi podlahou atria a zastropením kanálů. Stěny uvnitř kanálu jsou opatřeny omítkou. Při provedeném průzkumu základů (v lednu 2010) bylo zjištěno, že podlaha je tvořena cca 30 mm cementového potěru provedeném na zásypu z cihel a kamene (pravděpodobně ještě prolitý cementovým mlékem). Výška násypu není známá a bude mít pravděpodobně proměnou tloušťku. Kanál je částečně zastropen železobetonovou deskou vloženou do příčně osazených I nosníků. Většina půdorysu kanálu je nyní provizorně zastropena dřevěným bedněním, které je podepřené stojkami.

Obr. 04 – Kamenné kvádry osazené na koruně zdiva kanálu. Provizorní dřevěné zastřešení kanálu.

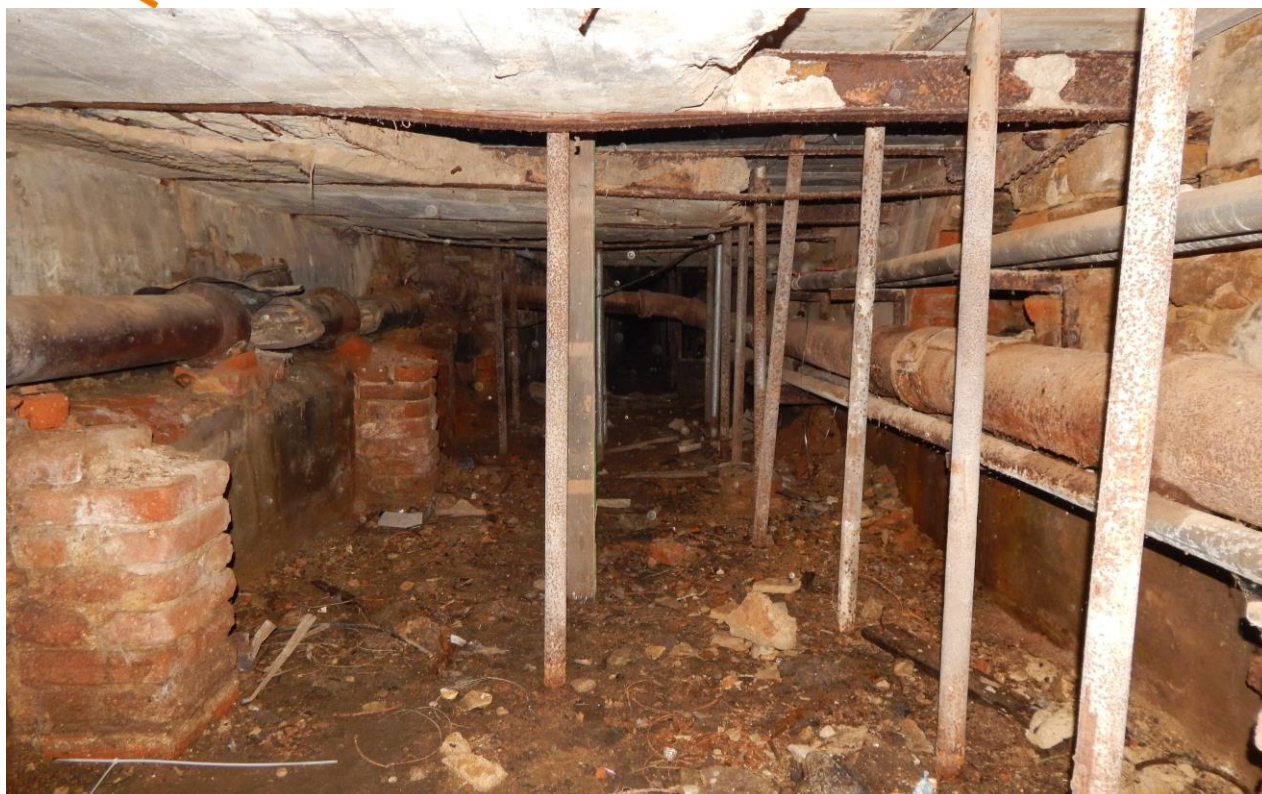
Vzhledem ke zvýšené hladině spodní vody a vztlínající vlhkosti v kanálech jsou omítky silně degradovány a na mnoha místech nesoudržné či zcela opadané. Působením vlhkosti je poškozeno i cihelné zdivo, které je zasolené. Podlaha je silně zanesena nečistotami a naplaveninami. V době zhotovení přiložené fotodokumentace (srpen 2018) byla podlaha velkého technického kanálu zaplavena vodou a objevovala se lokálně i v malých průlezných kanálech. V letech předchozích, kdy byly srážky vydatnější, byly kanály zatopené větším množstvím vody. Působením vlhkosti jsou silně zkorodovány i ocelové nosníky. Betonové zastropení kanálů po obvodu atria se dochovalo pouze částečně. Zbytky železobetonového stropu jsou ve špatném technickém stavu.

*Obr. 05 – Stávající ŽB strop kanálu do ocelových traverz. Rozšíření zdi a zděné piličky pro uložení kameninového potrubí vlevo. Vpravo pak potrubí na ocelových konzolách.*

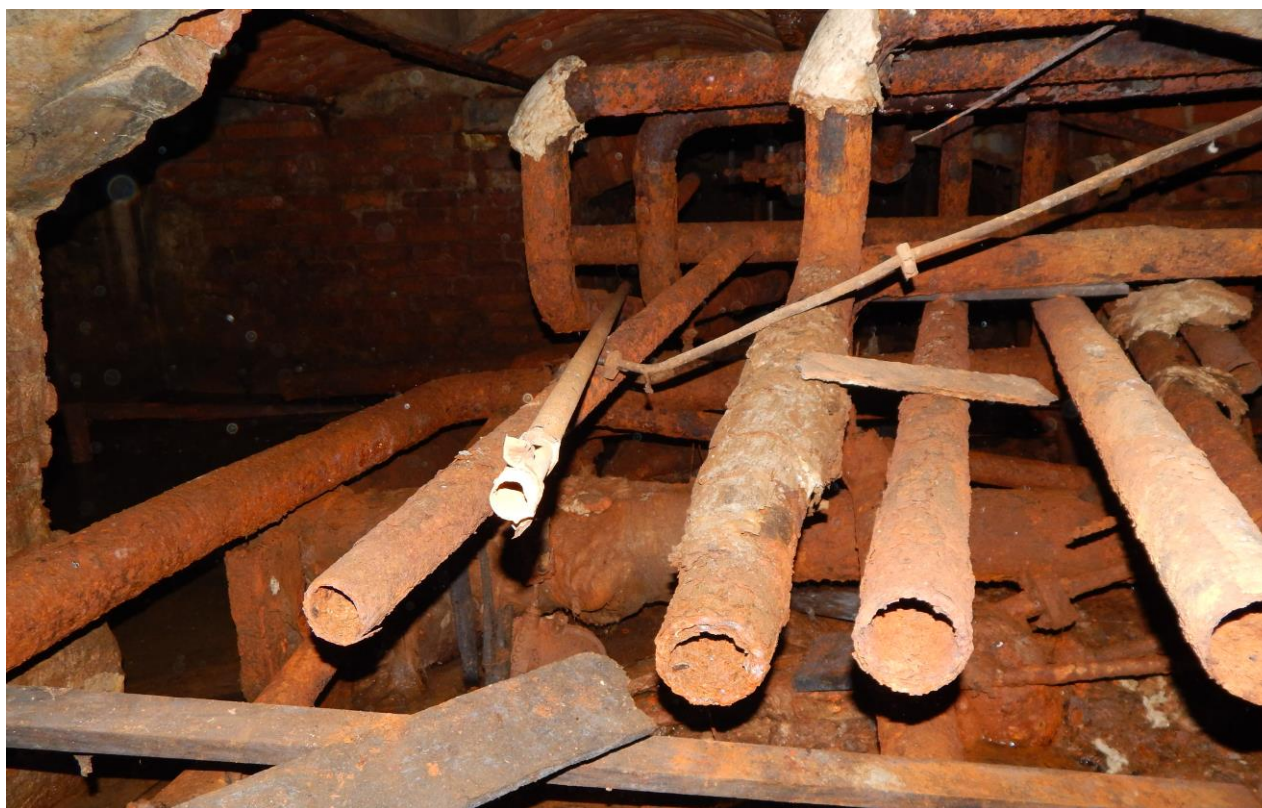
*Obr. 06 – Pozůstatek ocelového potrubí v ukončení velkého kanálu pod atriem.*

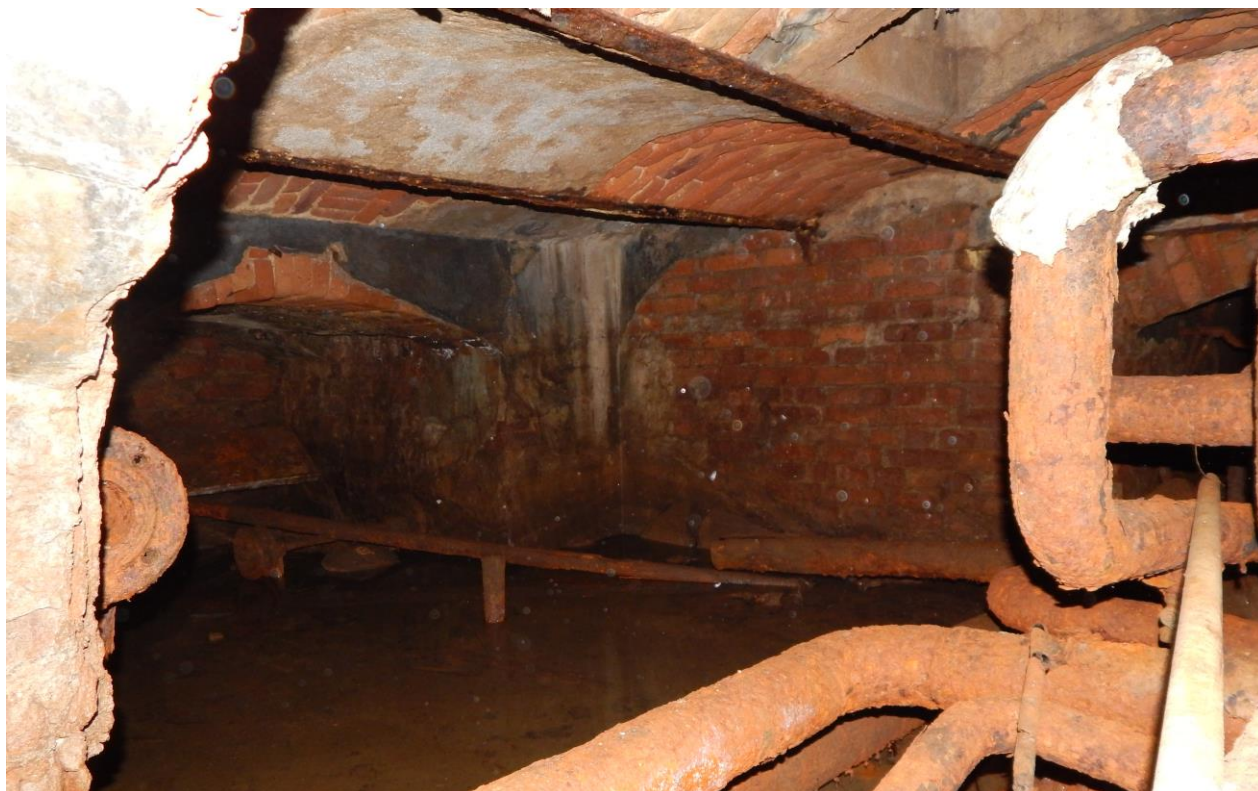
*Obr. 07 – Ukončení kanálu směřujícího z rašelinového pavilonu do Císařských lázní.*

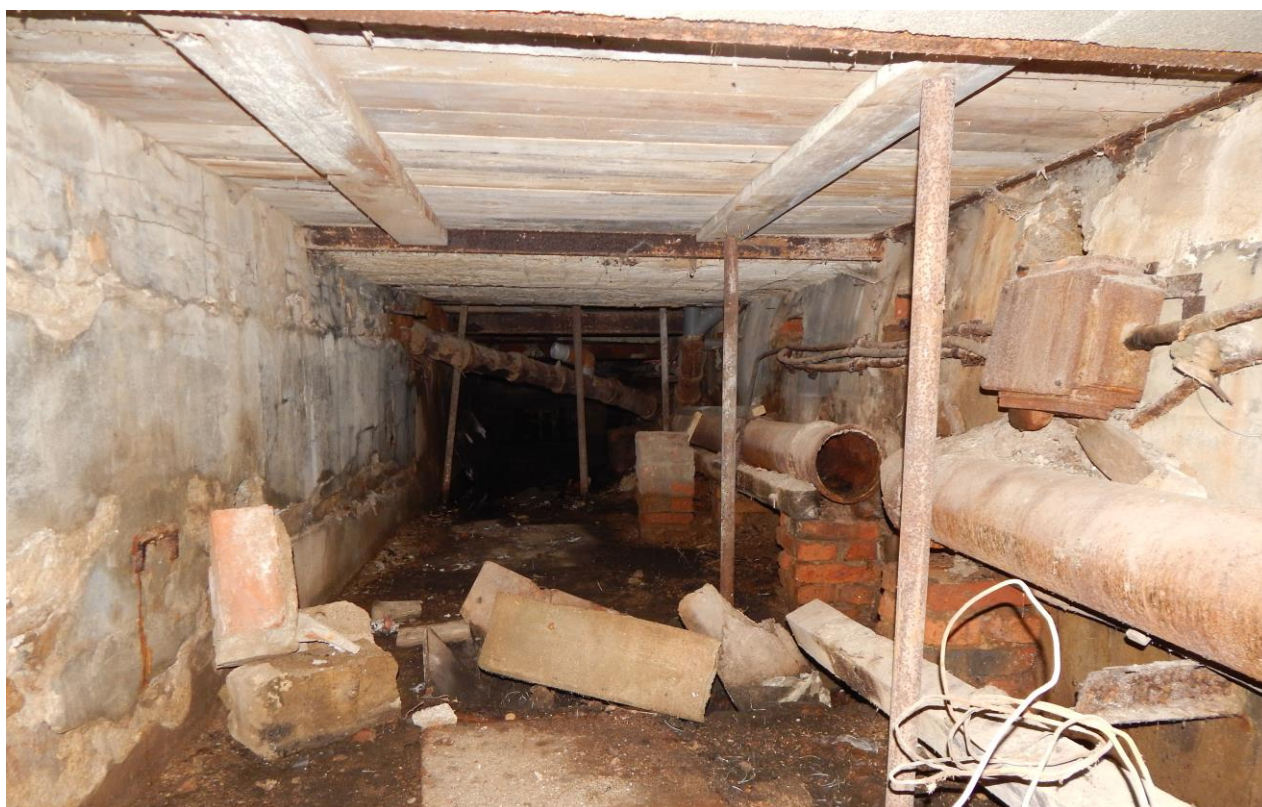
V prostorech menších průlezných kanálů se částečně dochovaly některé ležaté rozvody. Je jím například kameninové kanalizační potrubí, které je osazeno na rozšířené části zdi kanálu. V místech destrukce potrubí jsou vidět sedimenty, které zanesly celý profil kanalizace. Předpokládáme tedy, že se jedná o původní rozvod. Historickou hodnotu mohou mít i na kovových konzolách, nebo zděných pilířcích dochované segmenty litinového potrubí. I toto potrubí je na několik místech přerušeno či porušeno. V menší míře se dochovalo ocelové potrubí sloužící pravděpodobně pro rozvod pitné a topné vody. Největší torzo ocelového potrubí se nachází v ukončení velkého technického kanálu. Tyto pozůstatky však působí jako novodobé. Místy lze nalézt kusy staré elektroinstalace.

*Obr. 08 – Litinové potrubí na cihelných pilířcích, pozůstatek elektroinstalace.*
