# **Most 22214-1**

Most v obci Šemnice přes řeku Ohři

## **HLAVNÍ PROHLÍDKA**

Datum provedení prohlídky: 3.7.2019

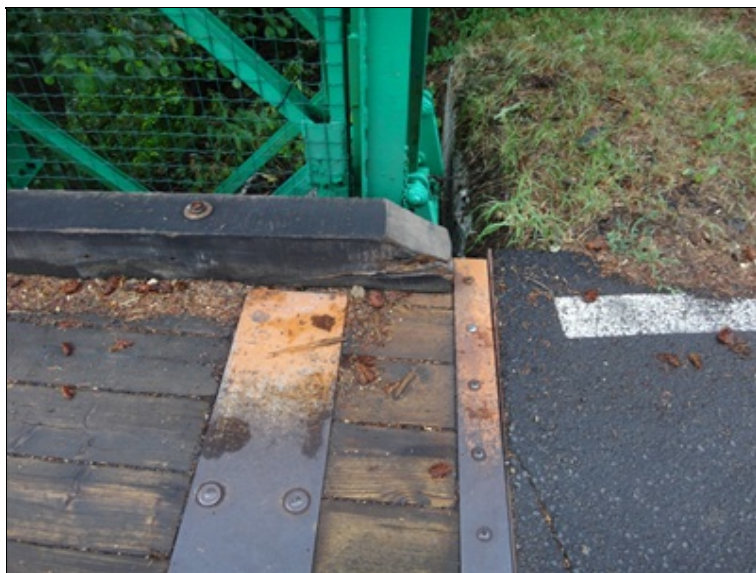
Detail a poruchy ukončení mostovky

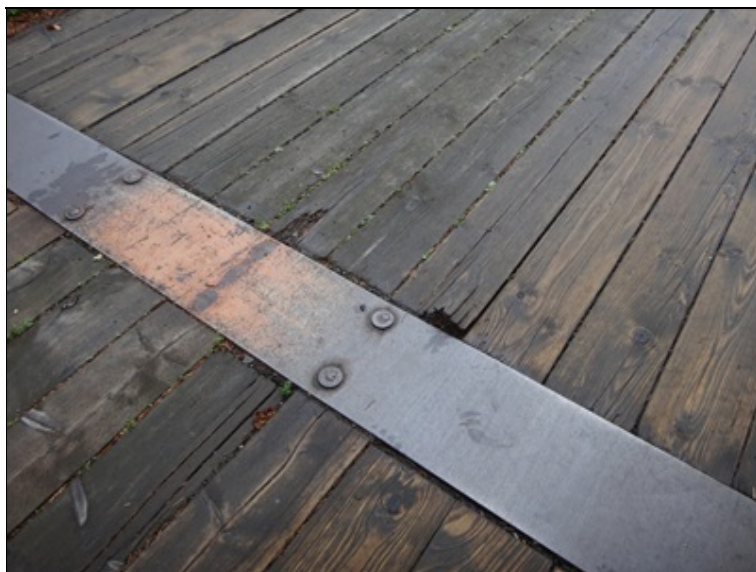
| [3.1] 3.1 Vozovka | vozovka na mostě - lokální poruchy podélných pojezdových dřevěných prvků mostovky, lokálně po okrajích nánosy nečistoty s uchycenou vegetací, u pojezdových prvků patrné trhliny s lokálním rozpadem dřevní hmoty, nejvíce patrné vždy u přídržných ocelových plechů, a pak také především poblíž levobřežní opěry, oproti předchozí HPM došlo ke zhoršení stavu, které negativně ovlivňuje použitelnost mostního objektu<br>poruchy PKO přídržných ocelových plechů, lokálně odlomené hrany odrazných dřevěných obrubníků, obrubníky jsou místy osazeny mírně nevstřícně;<br>vozovka na předmostích - trhliny v AB krytu vozovky v místě přechodu na NK mostu |

Poruchy pojezdových dřevěných prvků mostovky

[3] 3.1 Vozovka provést vyčištění vozovky na mostě a alespoň lokální výměnu poškozených dřevěných prvků mostovky

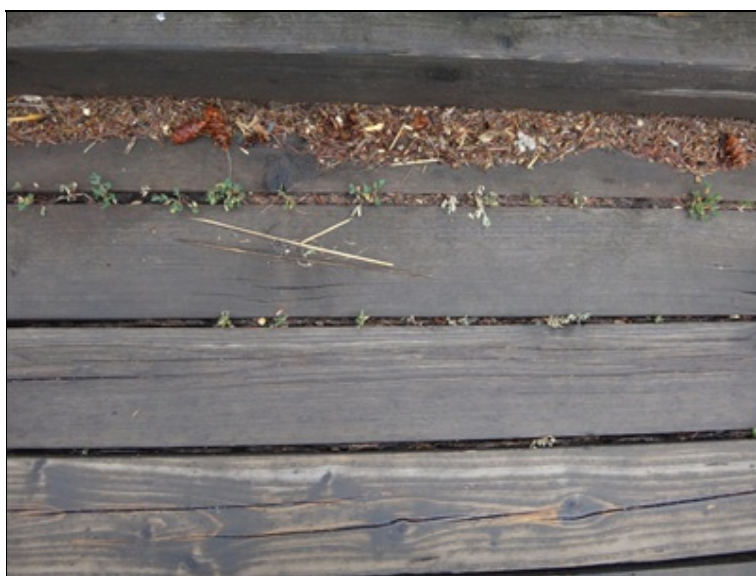
Poruchy jezdových prvků mostovky

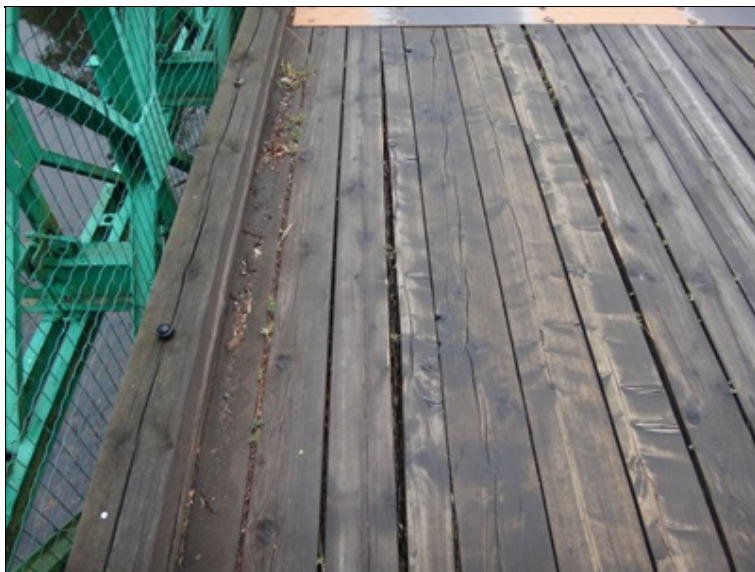
Poruchy jezdových prvků mostovky

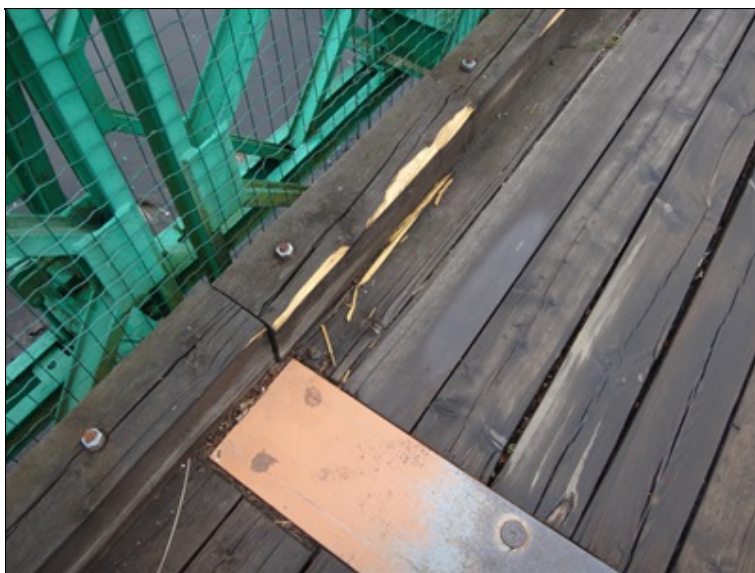
Poruchy odrazných dřevěných obrubníků

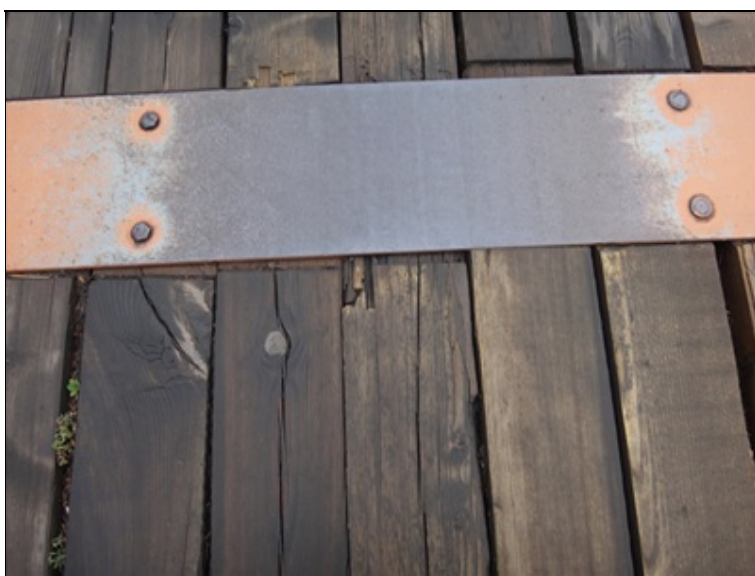
Poruchy jezdových prvků mostovky

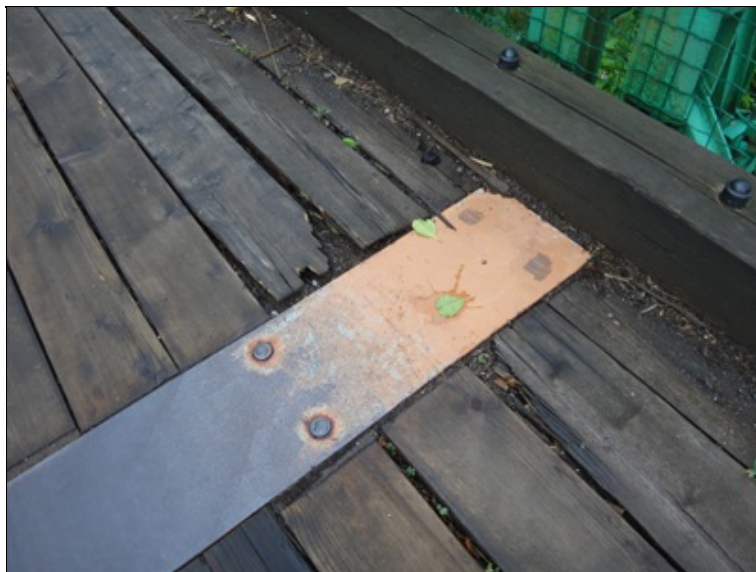
Poruchy jezdových prvků mostovky

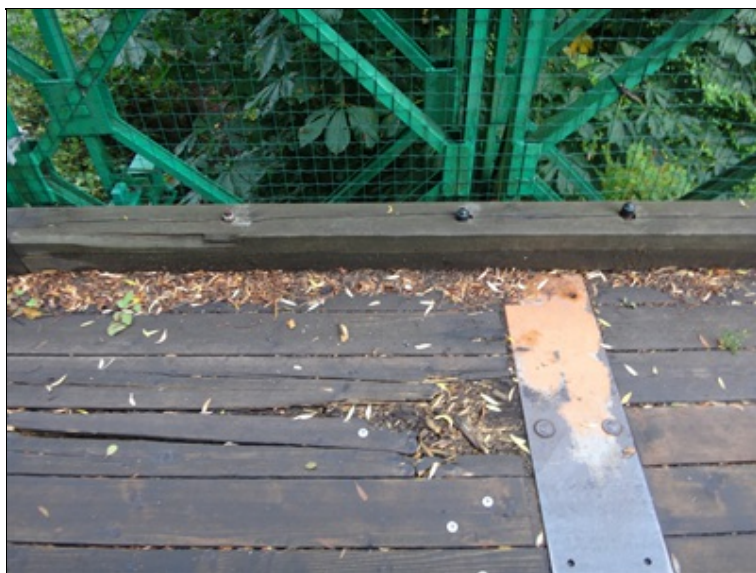
Poruchy jezdových prvků mostovky

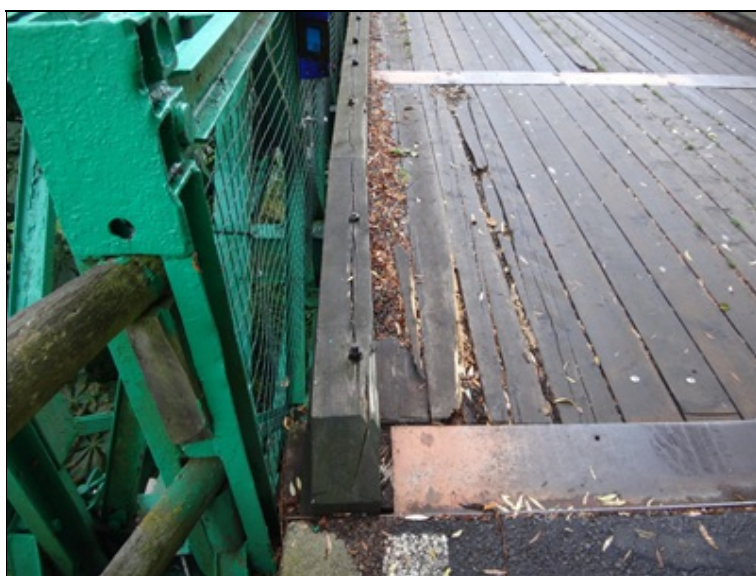
Poruchy jezdových prvků mostovky

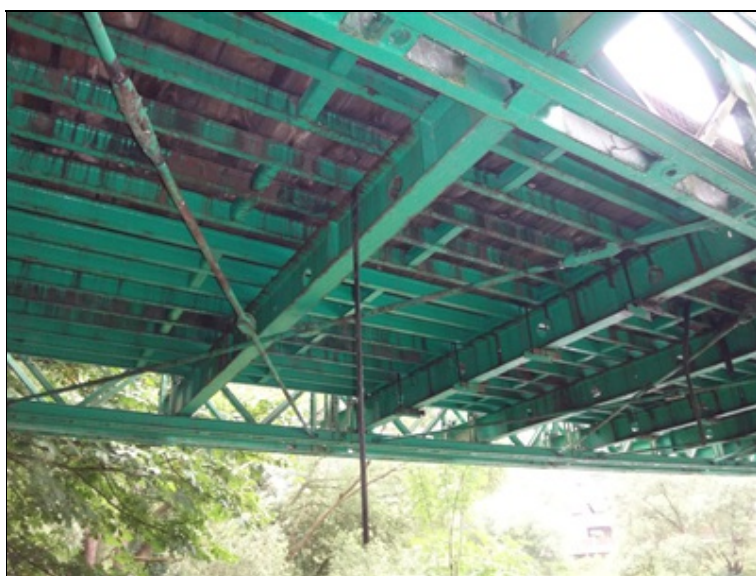
| [2.1] 2.1 Nosná konstrukce | lokálně odpad PKO a místy povrchová koroze, výraznější četnost poruch v podhledu roštových a ztužujících prvků mostovky v jejich hranách, popřípadě i ve větších plochách; oproti předchozí HPM došlo ke zhoršení poruch PKO;<br>lokálně došlo k vysunutí gumových tlumících pásů z polohy na podélnících; |

Podhled NK, vysunuté tlumící pásky

[4] 2.1 Nosná konstrukce gumové pásky vysunuté z polohy se pokusit vrátit na místo určení, případně je prostě odříznout (evidentně nemají žádný valný smysl, jsou vysunuté už několik let)
