# **Most 02110-1**

Most přes Kosový potok v Hamrníkách

## **HLAVNÍ PROHLÍDKA**

Datum provedení prohlídky: 13.6.2014

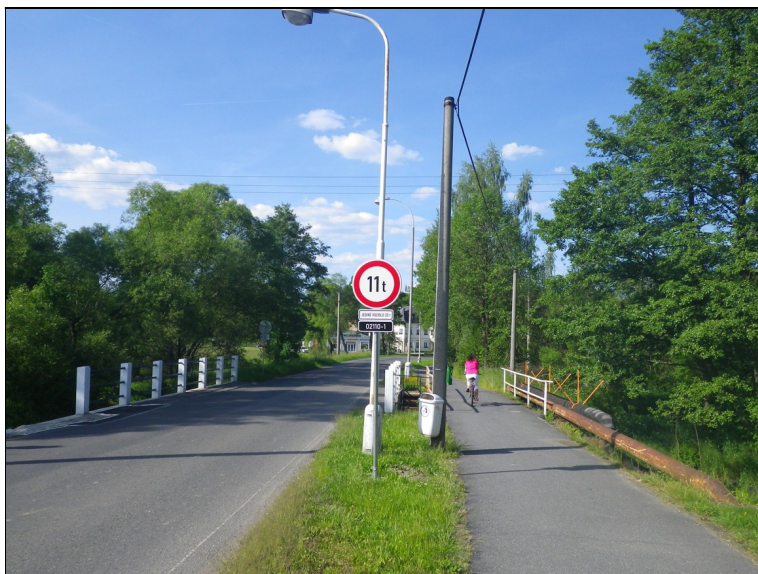
Uspořádání na mostě

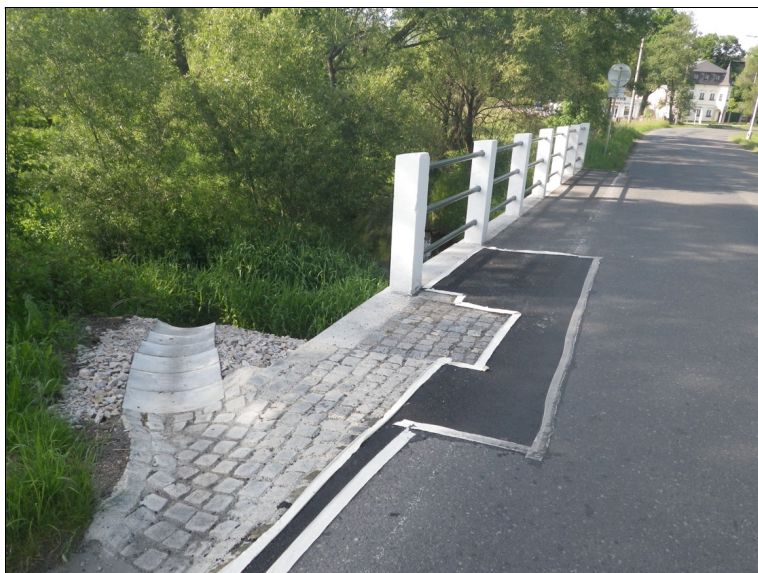
Uspořádání na vtokové římse

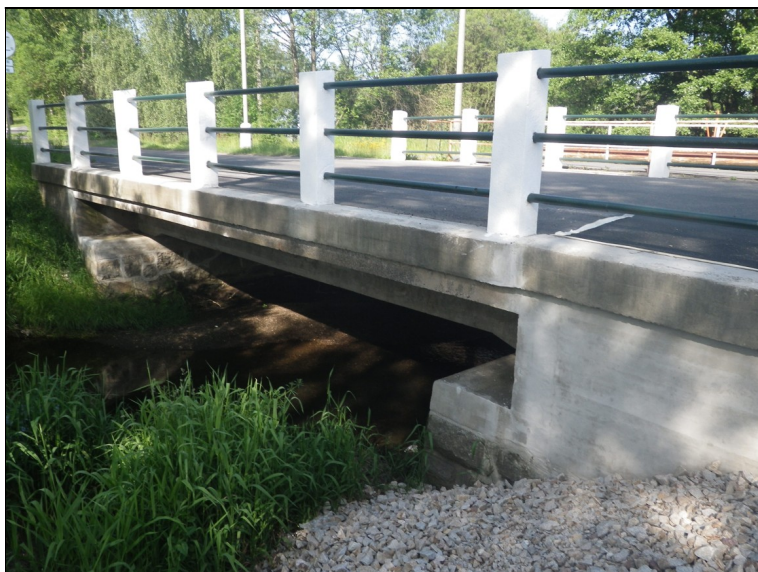
Pohled na vtokovou stranu objektu

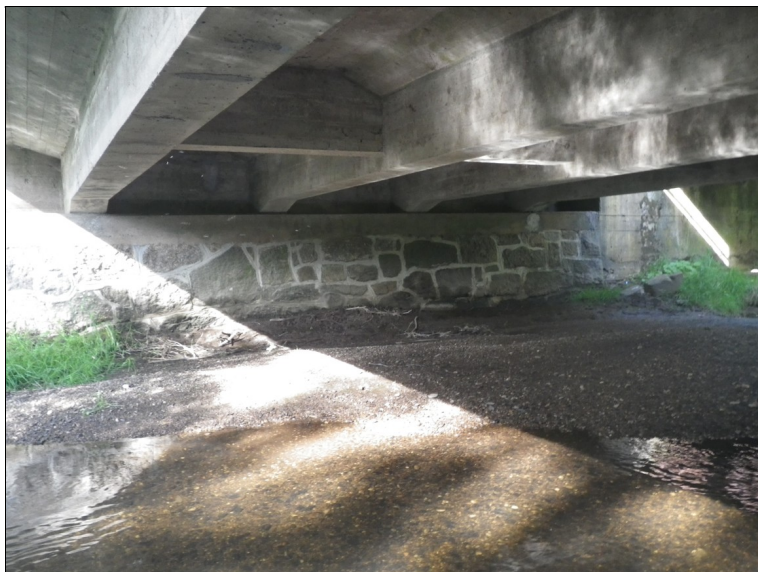
Pohled na levobřežní opěru, podhled NK

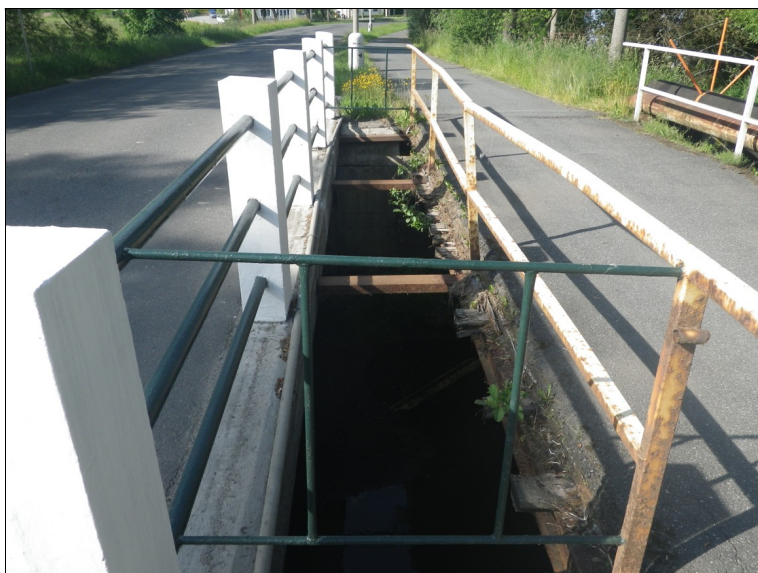
Uspořádání na výtokové římse
