INVESTOR	KRAJSKÁ SPRÁVA A ÚDRŽBA SILNIC KARLOVARSKÉHO KRAJE, příspěvková organizace Chebská 282, 356 01 Sokolov, IČ: 70947023				
ZHOTOVITEL	ING. LADISLAV TERŠ., VERNÉŘOV 248, 352 01 AŠ IČ: 04303270 telefon: 774 297 778 e-mail ters@progeocont.cz http://www.progeocont.cz				
ČÍSLO ZAKÁZKY (INVESTOR)		114/20/SÚ	ÚČEL PD	TP	AUTORIZACE (ČKAIT 0011830)
ČÍSLO ZAKÁZKY (ZHOTOVITEL)		045_PGC_2020	DATUM	06 / 2020	ING. LADISLAV TERŠ
KRAJ: KARLOVARSKÝ					 
POSUDEK STAVU KRAJNICE NA II/210 v km 74,700 - 74,950

1. Úvod

Na základě objednávky č. 114/20/SÚ od Krajské správy a údržby silnic Karlovarského kraje, p.o. zpracoval Ing. Ladislav Terš toto odborné posouzení stability krajnice na komunikaci II/210 v km 74,700 – 74,950 v úseku, který je sevřený dvěma oblouky o malém poloměru. Trasa komunikace zde ve směru staničení strmě klesá až na úroveň křižovatky s komunikací III/210 41.

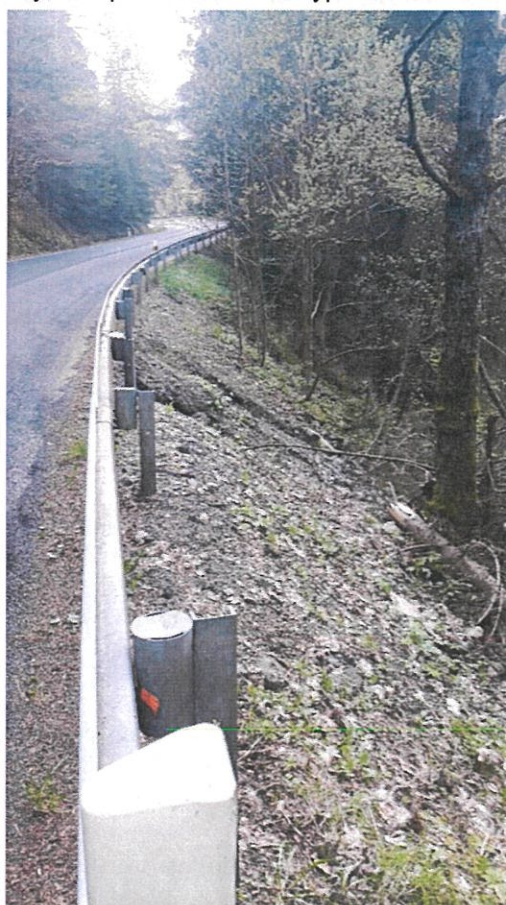
Obrázek 1 – Násypová strana komunikace – erozní rýhy

V místě oblouku ve staničení km 74,800 vystupuje na vnitřní straně oblouku skalní výchoz v úrovni krajnice komunikace. Tím dochází k přerušení silničního příkopu a nashromáždění dešťové vody vytékají na komunikaci. Při výjezdu z oblouku ve směru staničení dochází k překlopení vozovky, část dešťových vod tak přetéká komunikaci a na násypové straně eroduje silniční těleso.

V místě hlubokých erozních rýh je viditelně poškozená a odplavená historicky provedená sanace (odpad – beton, části živичného krytu, frézovaná).

Na zářezové straně komunikace je odvodňovací příkop ukončen před obloukem v km 74,800. Nahromaděné vody volně vytékají na komunikaci a v případě intenzivních srážek voda přetéká celé těleso komunikace směrem k násypové straně, kde eroduje násypové těleso komunikace.

Svahy jsou v lokalitě velice strmé, takže voda rychle působí erozivním účinkem a destruuje zpevněnou krajnici a násypové těleso.

S ohledem na výše uvedené je nutné pro úspěšné provedení sanace odstranit také příčinu jejího vzniku tak, aby nedocházelo k jejímu opakování. Odstranění příčiny spočívá ve vyřešení odvodnění zářezové strany komunikace v místě oblouku ve staničení km 74,800.

1. Realizovat zprůchodnění stávajícího příkopu v km 74,800, které by spočívalo ve vytvoření zářezového svahu na vnitřní straně oblouku a následně vyfrézování, popřípadě vypikování příkopu do skalního výchozu v místě krajnice komunikace. Příkop na vnitřní straně oblouku doporučuji oddálit minimálně 1,0 – 1,5 m od hrany zpevnění komunikace tak, aby nedocházelo k jeho ničení od vozidel.

2. Technicky náročnější variantou je realizovat propustek ve staničení cca 74,790, kterým by byly veškeré vody ze zářezové strany komunikace převedeny na násypovou stranu komunikace. Propustek by na vtokové straně měl umístěnou horskou vpust' s česlemi, na výtokové straně by bylo nutné realizovat opevnění (odláždění) svahu tak, aby nedocházelo k erozivnímu účinku v místě svahu pod komunikací.

Pro trvalou stabilizaci krajnice je vhodné provést na hraně krajnice opěrnou zeď, která trvale stabilizuje horní část násypového tělesa. Pro stabilizaci násypového tělesa jsou doporučeny dvě základní varianty opěrné zdi.

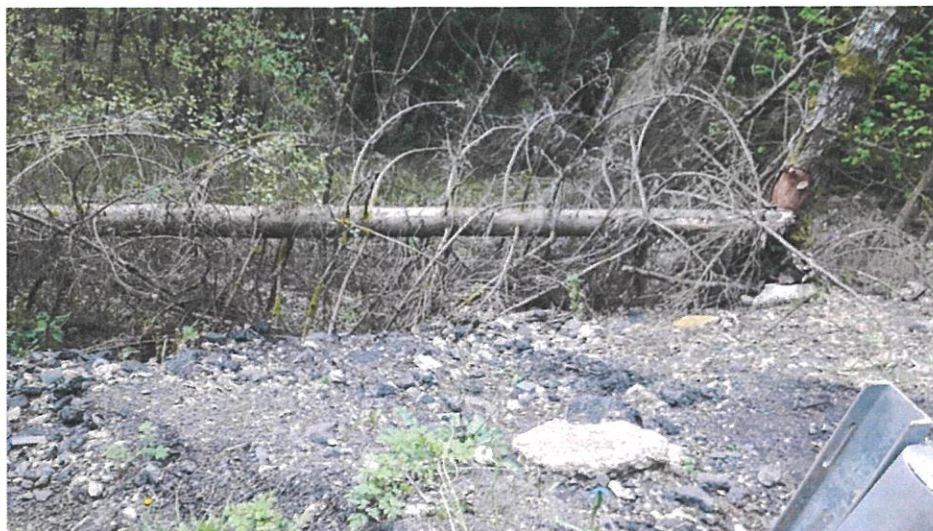
Obrázek 2 - Zachycená masa historické sanace o větve spadlého stromu

Jedná se o problematické místo, kde byla historicky provedena sanace krajnice. Tato sanace je nyní již zcela rozrušena a pokud dojde k prolomení stromu, celý zadržený objem bude uvolněn a může způsobit velké škody na komunikaci.

S ohledem na stále častější přechod velmi intenzivních srážek doporučuji provedení výše popsaných opatření co nejrychleji. Část krajnice ve staničení 74,840 – 74,860 je v současné době opřena o větve padlého stromu a v případě mimořádně intenzivní srážky může dojít k rychlému kolapsu krajnice v tomto úseku.

Je nutné vyřešit příčiny vzniku poruch násypového tělesa tak, jak je popsáno výše v textu posudku a následně realizovat definitivní stabilizaci krajnice opěrnou zdí.

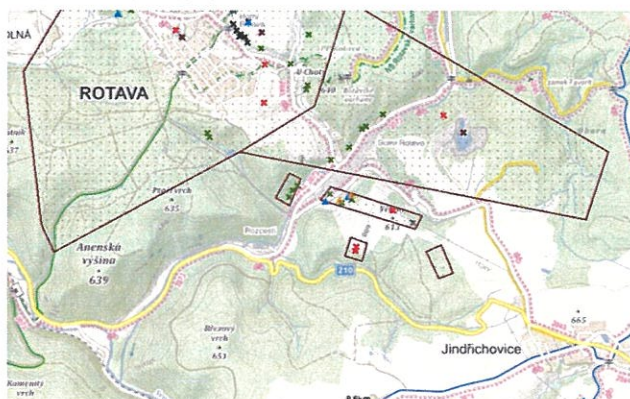
Dle zjištěných podkladů z Geofundu ČR se přímo v lokalitě nevyskytují žádné vrty. Nejbližší průzkumná díla jsou v blízkosti ČOV u řeky Rotavy. Dle geohazardu se lokalita nenachází v sesuvném území, ale v blízkosti jsou historická důlní díla.

Obrázek 3 – Mapa geohazardu – historická důlní díla v blízkosti lokality

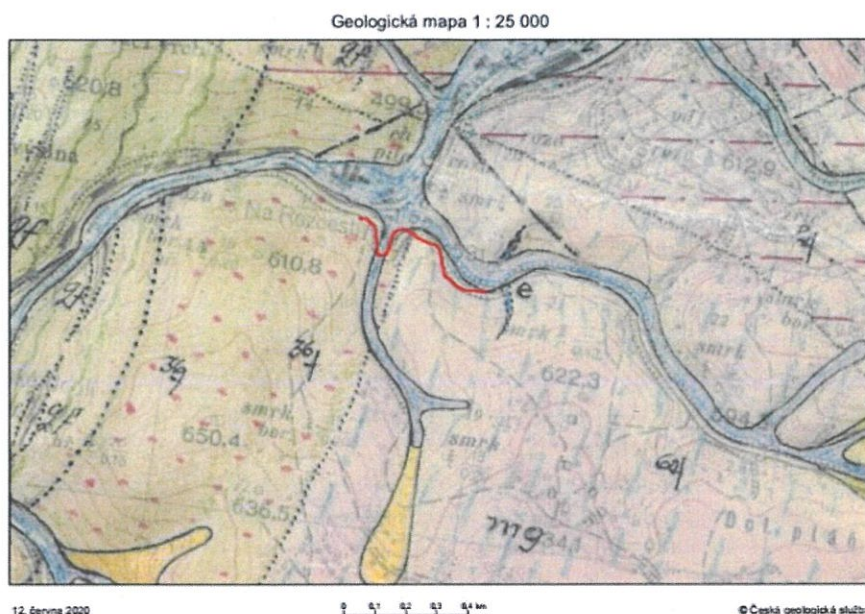
Lokalita je dle geologické mapy tvořena v podloží dvojslídým svorem s granátem a proměnným množstvím plagioklásů. Úroveň těchto hornin je zřejmá na zářezové straně komunikace, na násypové straně komunikace doporučují jejich bázi ověřit průzkumem.

Ve staničení cca 74,920 prochází územím zlom, který je kolmý na řešený úsek. Za zlomem se v podloží komunikace vyskytují fylity, a to kvarcitické a chloriticko-sericitické. V zatáčce ve staničení km 74,950 je zřetelný výchoz s negativním úklonem ploch foliace.

Obrázek 5 – Geologická mapa 1:25 000, Komunikace v řešeném úseku označena červenou barvou
