Most 198-028

Most v Toužimi přes řeku Střelu

HLAVNÍ PROHLÍDKA

Datum provedení prohlídky: 7.4.2018

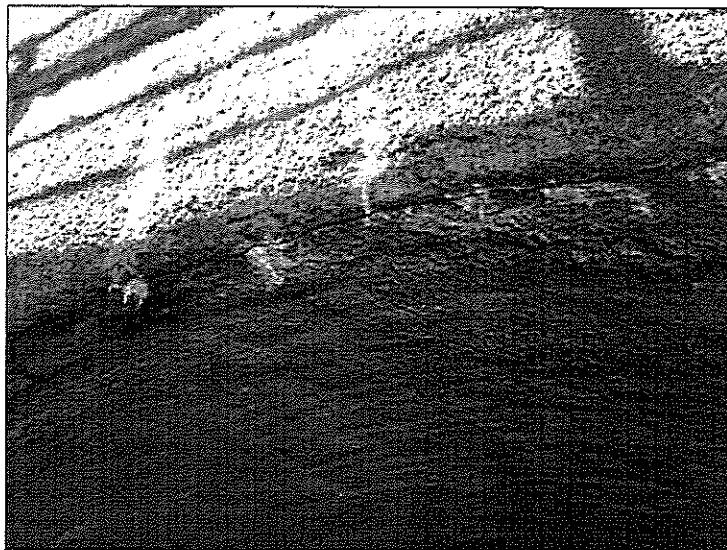
| [2.2] | 2.4 | Čelní zdi a přesypávka | na výtoky na čelních zdech oddělená od čelních zdí se vzniklou mezerou cca 10-15 cm, na vtokové straně prozatím pouze popraskaná; v ploše omítky na čelních zdech trhliny s projevy zatékání pod omítku oproti předchozí HPM nedošlo k významnému zhoršení stavu |

Trhliny v omítce - vtoková strana

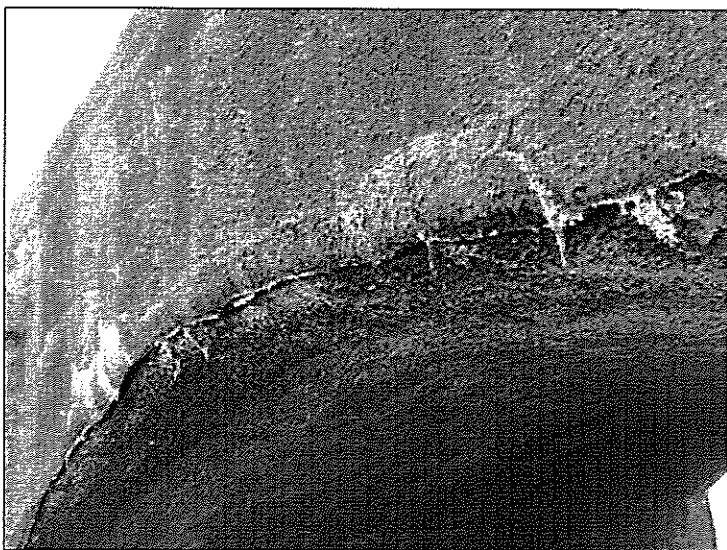
Trhliny v omítce - výtoková strana

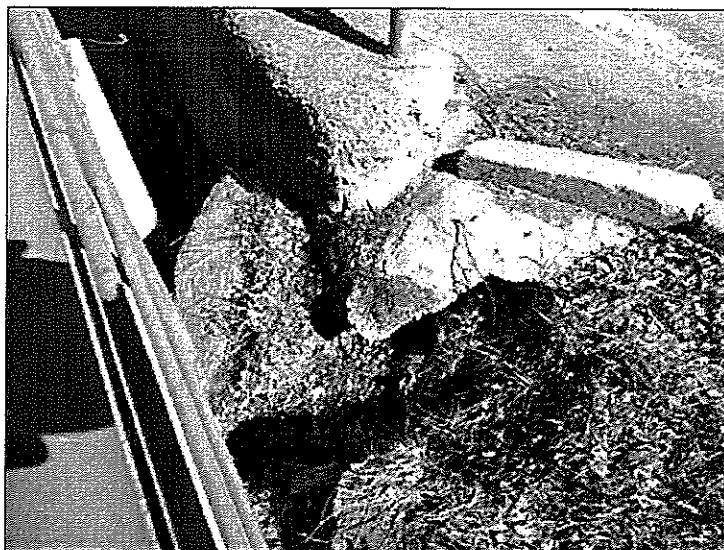
| [4.2] | 4.6 Území pod mostem a přístupové cesty | zpevnění svahů především ve spodních oblastech uvolněné a lokálně rozrušené; na konci říms na levém břehu dochází k erozi zemního tělesa |

Eroze zemního tělesa na koncích říms

| [3] | 4.6 Území pod mostem a přístupové cesty | provést lokální opravy zpevnění pod a v okolí mostu; spolehlivě zamezit erozi zemního tělesa na konci říms na levém břehu |

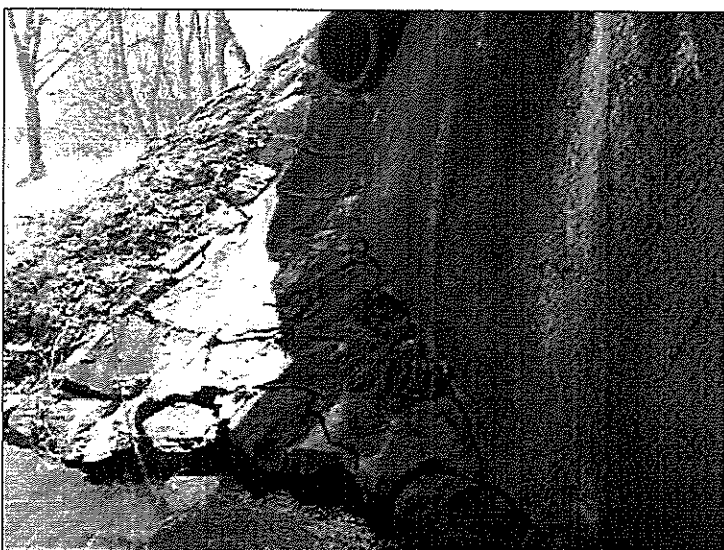
Poruchy zpevnění obsypu
