Most 2095-2

Most v Údolí - odb. Nadlesí přes Čistý potok

HLAVNÍ PROHLÍDKA

Datum provedení prohlídky: 7.4.2018

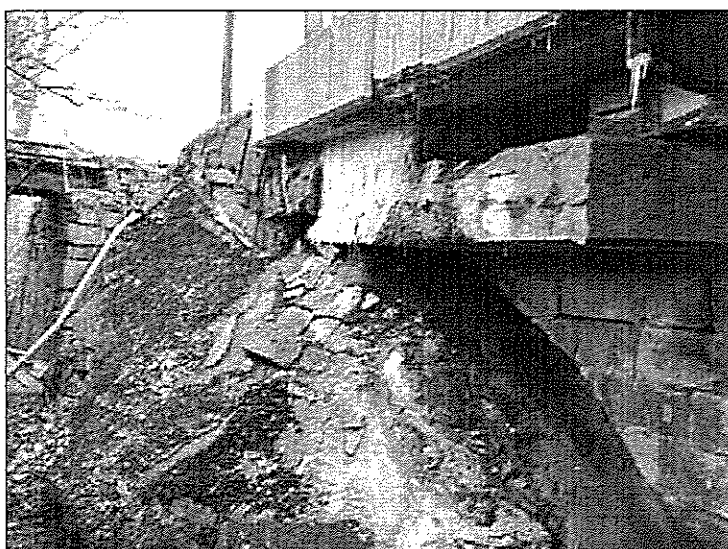
Pohled na výtokové křídlo

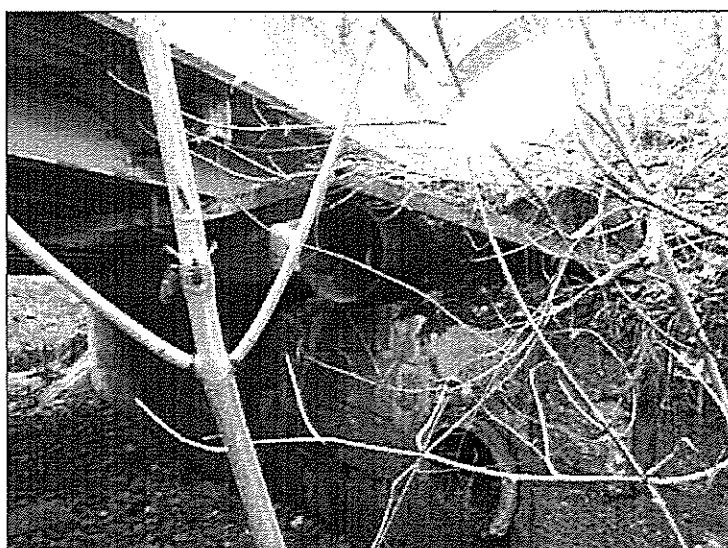
Pohled na výtokové křídlo

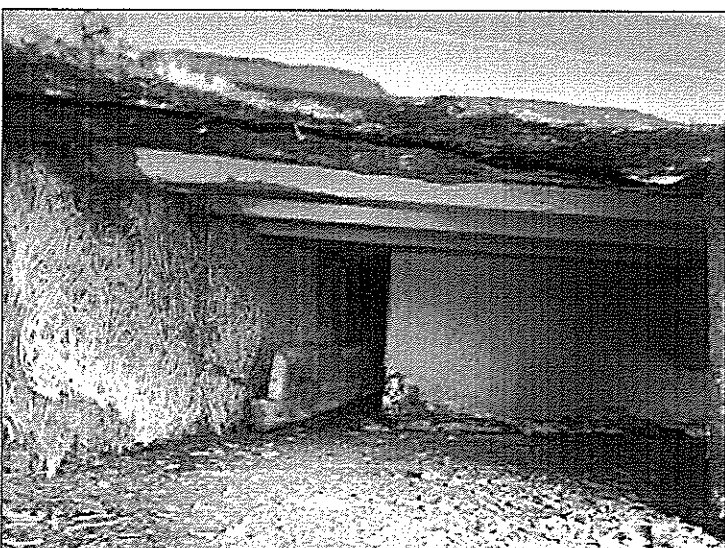
Uložení NK

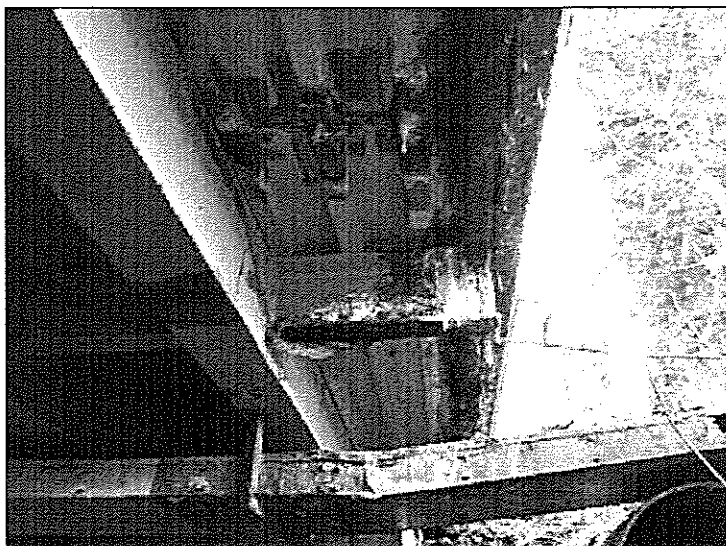
| [2.1] | 2.1 | Nosná konstrukce | na obou okrajích a na obou koncích NK projevy zatékání s výluhy pojiva, tvorbou krápníčků, odpadem PKO ocelových prvků a povrchovou korozi; oproti předchozí HPM došlo k mírnému zhoršení stavu zjištěných závad |

Podhled objektu v krajních oblastech

| [3] | 2.1 Nosná konstrukce | odstranit výluhy pojiva z ocelové NK a provést obnovu PKO na dostupných místech |

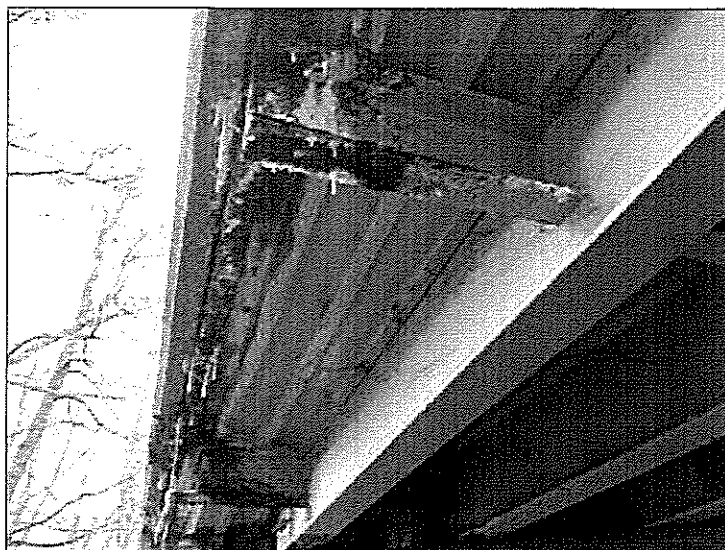
Podhled objektu v krajních oblastech

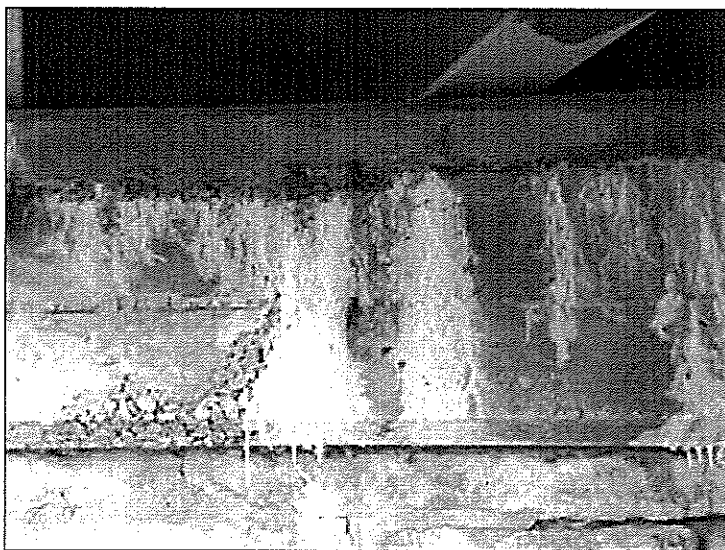
| [1.2] | 1.2 | Mostní podpěry a křídla | kamenné dřívky - lokálně vyplavené spárování v oblasti kolísání hladin normálních průtoků, na lících patrné stopy zatékání s výluhy pojiva; úložné prahy - především krajních oblastech silné projevy zatékání z nosné konstrukce s výluhy pojiva, povrch betonu degradován; křídla - především na výtoku vpravo křídlo provedené neodborně, zřejmě později dodělávané, nekvalitní povrch atd.; oproti předchozí HPM došlo k mírnému zhoršení stavu zjištěných závad |

Zatékání na úložné prahy

| [1] | 3.5 Izolační systém mostovky | v rámci následných BP a HPM sledovat projevy zatékání a následné degradace objektu, v případě zrychleného zhoršování připravit rekonstrukci objektu - provést opravu izolačního systému a mostního svršku, vybudovat nová křídla, následně sanovat spodní stavbu a nosnou konstrukci |

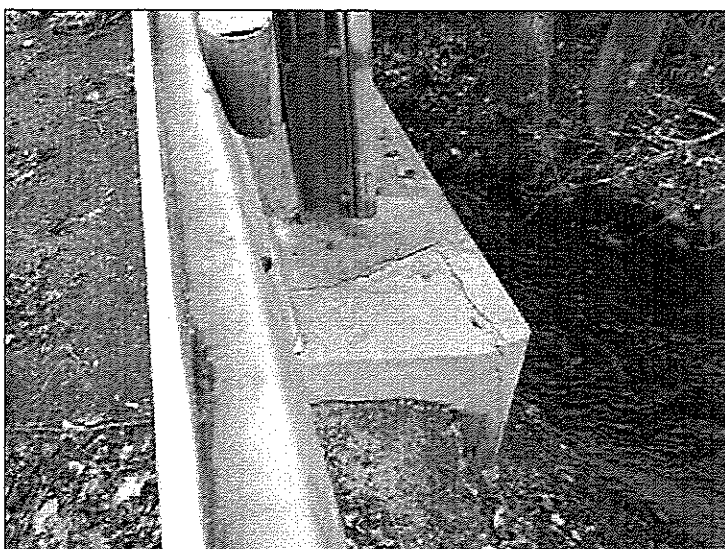
| [3.2] | 3.3.1 Římsa | praskliny v povrchu říms, na spodním líci projevy zatékání s tvorbou krápníčků |

Trhliny v římsách
