Most 230-019

Most ve Sklářích přes Drmoulský potok

HLAVNÍ PROHLÍDKA

Datum provedení prohlídky: 4.6.2018

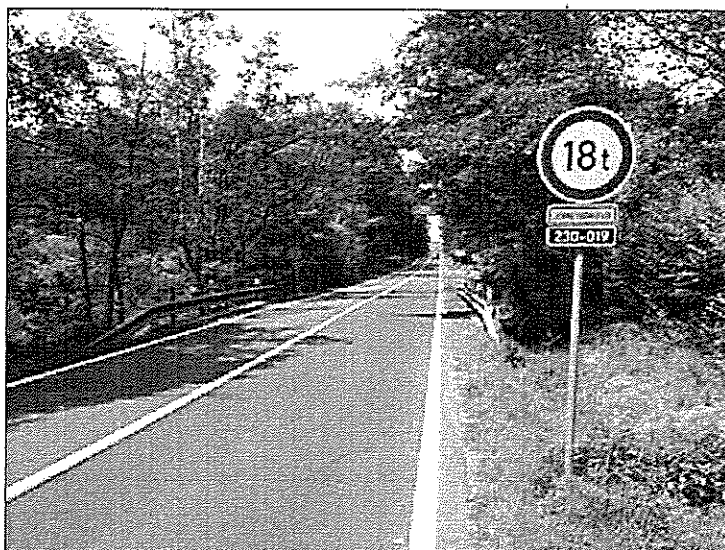
Uspořádání na mostě

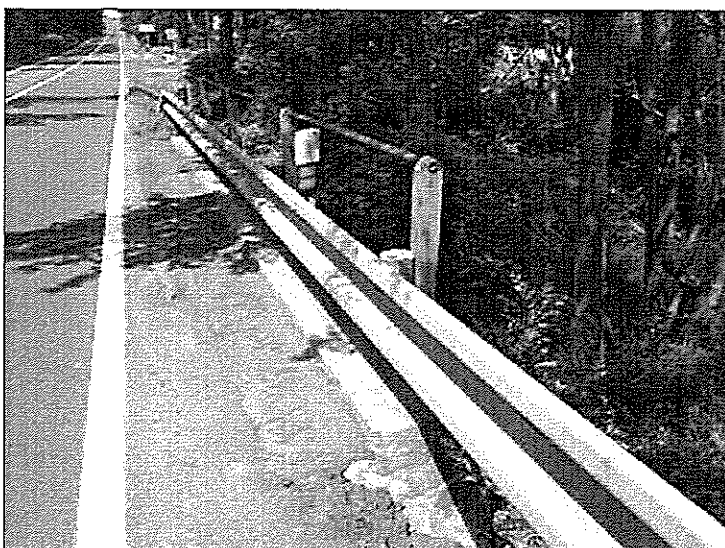
Uspořádání na vtokové římse

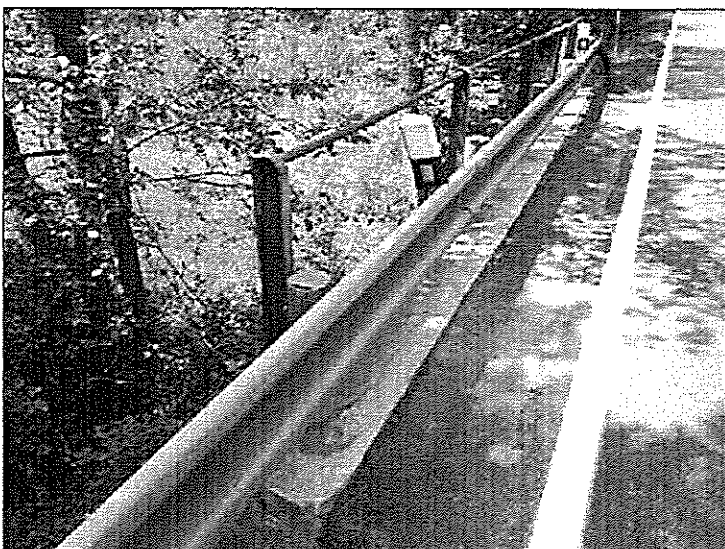
Uspořádání na výtokové římse

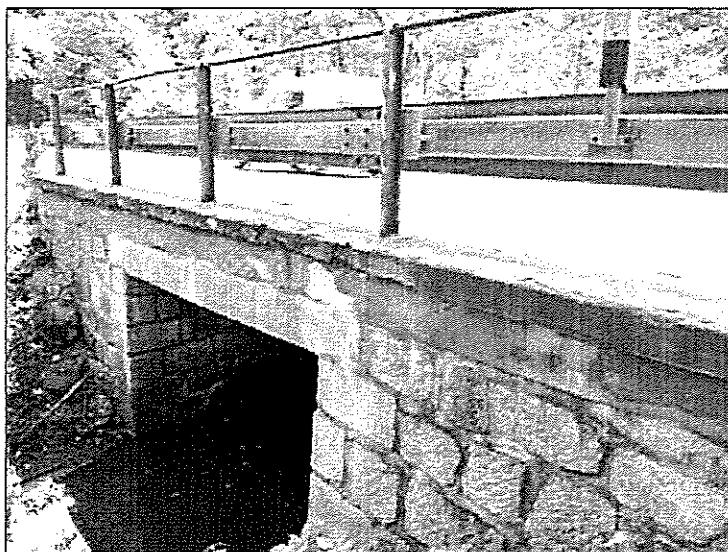
Pohled na výtokovou stranu objektu

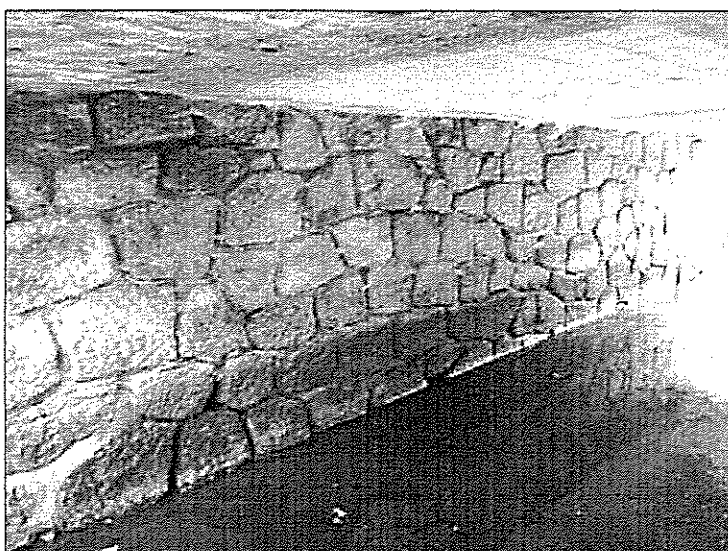
Pohled na líc pravobřežní opěry

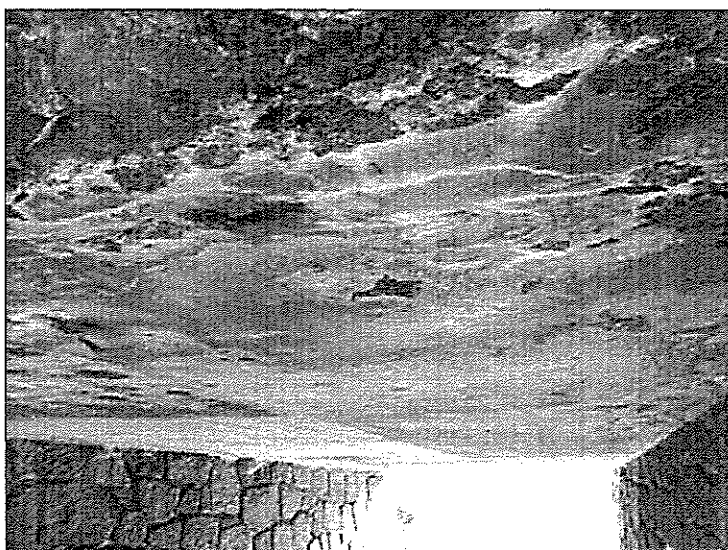
[2.1]	2.1	Nosná konstrukce	na spodním lici NK drobné stopy zatékání s výluhy pojiva, sanační stěrka na boku NK na vtoku zcela porušená a odloupená, na výtoku v místě přechodu NK do římsy trhlina kopírující tvar NK, na spodním lici na výtoku odpadá a následně částečně opravená krycí vrstva betonu, zde viditelná povrchově zkorodovaná výztuž, lokálně patrný odpad krycí vrstvy vlivem koroze výztuže; oproti předchozí HPM došlo k mírnému zhoršení stavu zjištěných závad
-------	-----	------------------	--

Podhled NK

| [3] | 2.1 | Nosná konstrukce | provést odborné sanace NK |

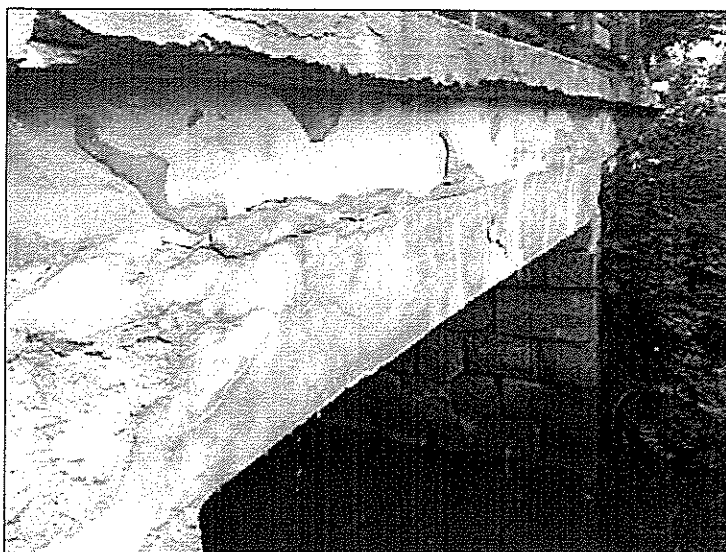
Pohled na vtokové čelo

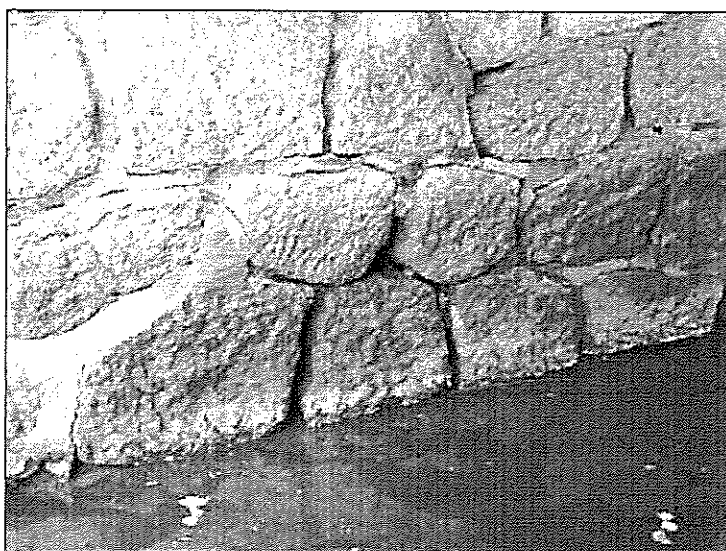
[1.1]	1.1	Základy mostních podpěr a křídel	z důvodu nepřístupnosti stav nezjištěn, na mostním objektu nejsou patrné žádné závady signalizující případné poruchy založení
[1.2]	1.2	Mostní podpěry a křídla	spárování kamenného zdiva opěr a křídel lokálně popraskané a vypadané, nejvíce v úrovni kolísání hladiny normálních průtoků, na lici zdi lokálně patrné drobné stopy zatékání s výluhy pojiva; oproti předchozí HPM došlo k mírnému zhoršení stavu zjištěných závad

Poruchy spárování zdiva opěr

| [2] | 1.2 | Mostní podpěry a křídla | provést hloubkové přespárování porušeného spárování zdiva podpěr |

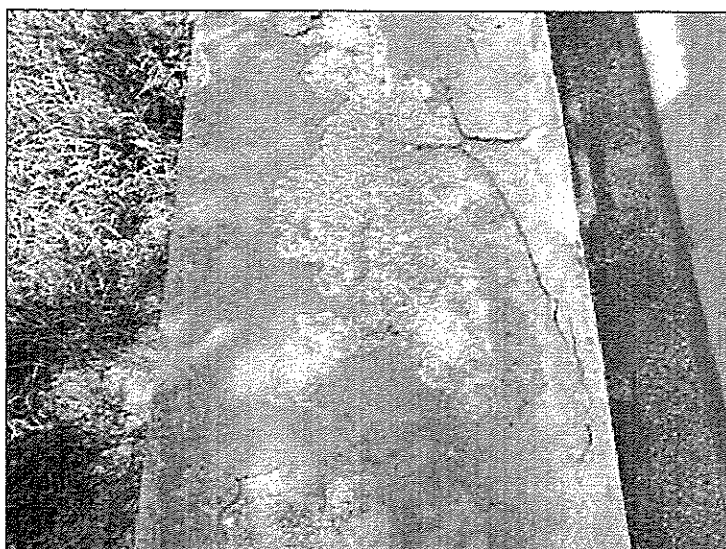
[3.1]	3.1	Vozovka	bez podstatných závad
[3.2]	3.3.1	Římsa	sanační stěrka na římsách celoplošně rozrušená a lokálně odloupená a popraskaná
[3.3]	3.5	Izolační systém mostovky	s ohledem na stopy zatékání na spodním lici NK a na spodní stavbu je možno předpokládat porušení izolačního systému

Poruchy sanace říms
