Most 2175-1

Most Doubrava přes potok Bílý Halštrov

HLAVNÍ PROHLÍDKA

Datum provedení prohlídky: 11.4.2020

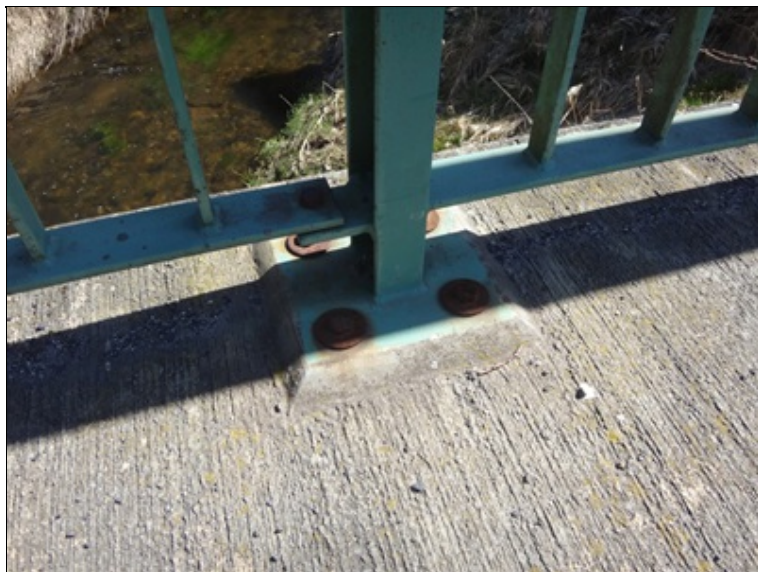
povrchová koroze spojovacího materiálu zábradlí

Koroze kotvení zábradlí

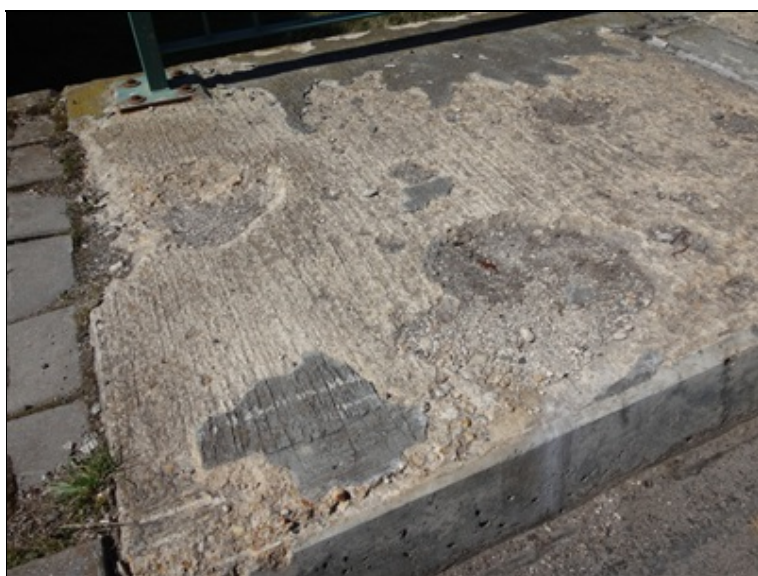
- [3.1] 3.1 Vozovka na okrajích vozovky nánosy nečistot
- [3.2] 3.3.1 Římša na horním povrchu říms lokální hloubkový rozpad
- [3.3] 3.5 Izolační systém mostovky na nosné konstrukci nejsou patrné projevy signalizující poruchy

Použitelnost omezena s ohledem na závady mostních říms.

Poruchy povrchu říms

provést sanaci povrchu říms v místech poruch
