DIAGNOSTICKÝ PRŮZKUM
KONSTRUKCE VOZOVKY
SILNICE

III/2183 LIBOC
KM 3,600 – 7,600

Zpráva č. DV-20-027/5 z 10/2020

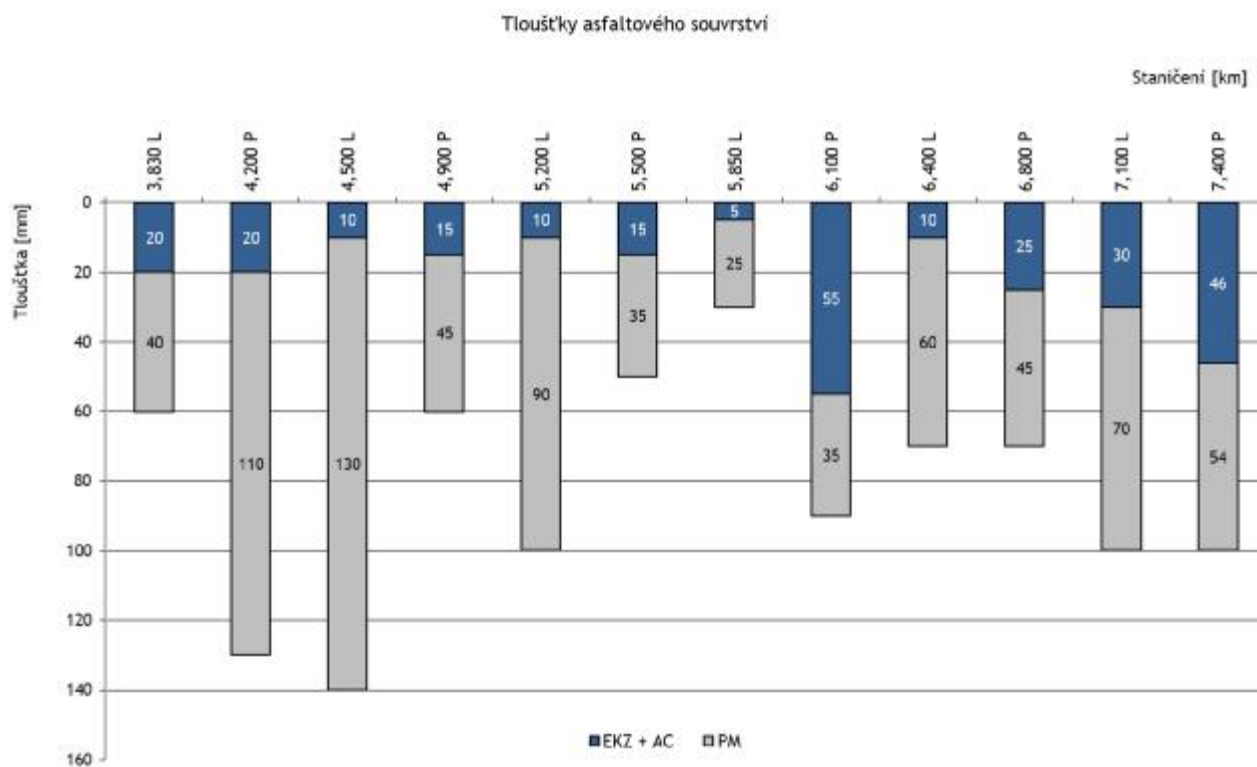
Graf 1

Tloušťky jednotlivých vrstev a celková tloušťka asfaltového souvrství jsou uvedeny v následující tabulce a znázorněny v grafu.

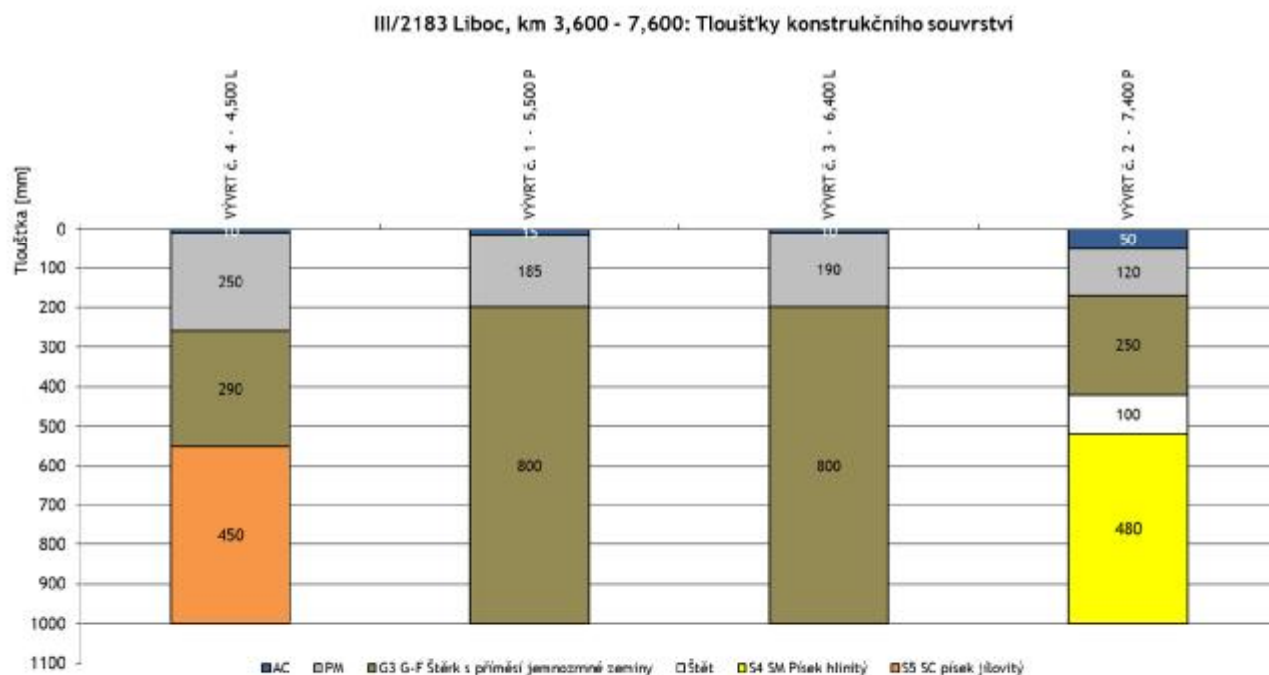
Graf 2

Tloušťky jednotlivých konstrukčních vrstev jsou uvedeny v následujících tabulkách a znázorněny v grafu:

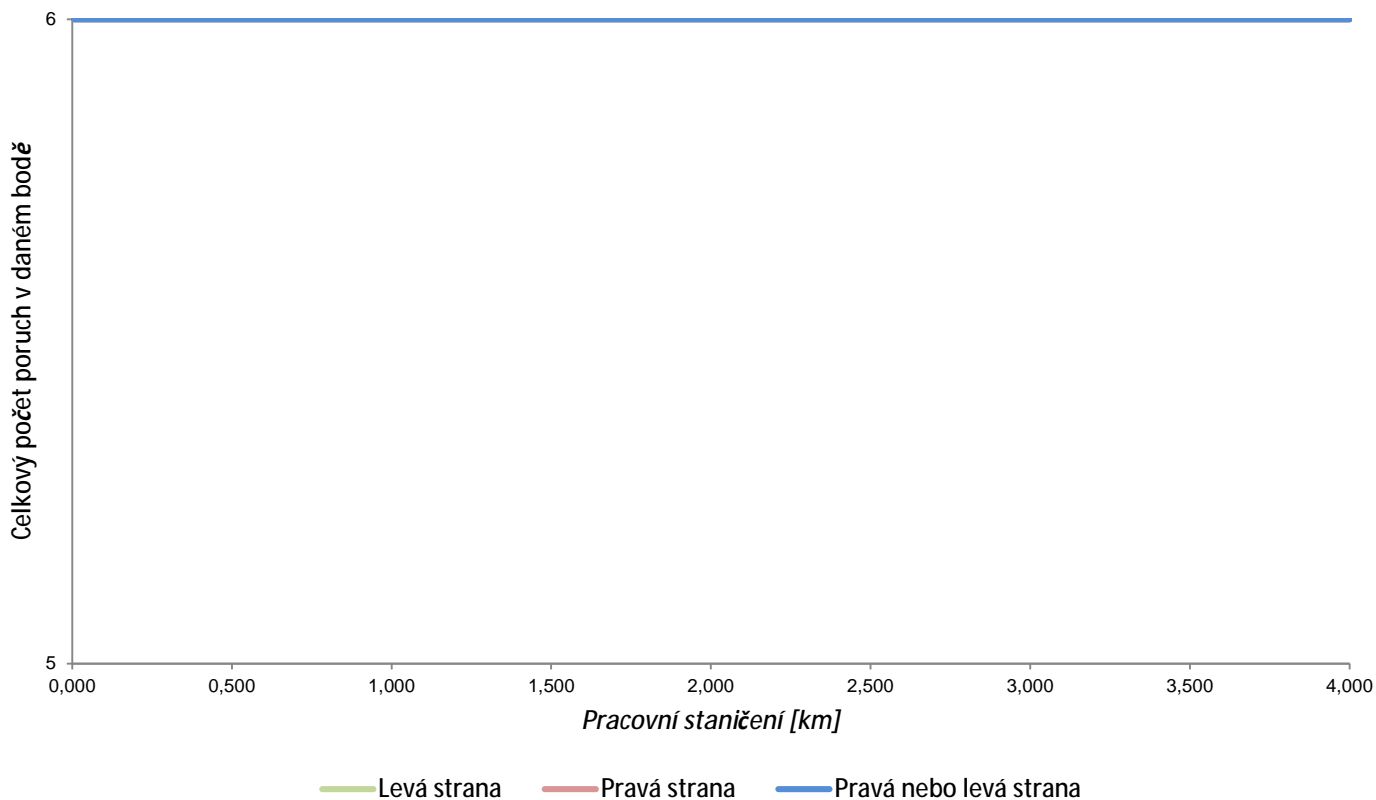
Součtový graf poruch

Povrch je zasažen kavernami a ztrátou asfaltového tmelu přecházející do hlubkové koroze. Vozovka je ve vysoké míře opravována vysprávkami. Na vozovce se nachází vysoké množství síťových trhlin. Celý úsek je plošně deformován. Protokol VIP je uveden v příloze č. II.

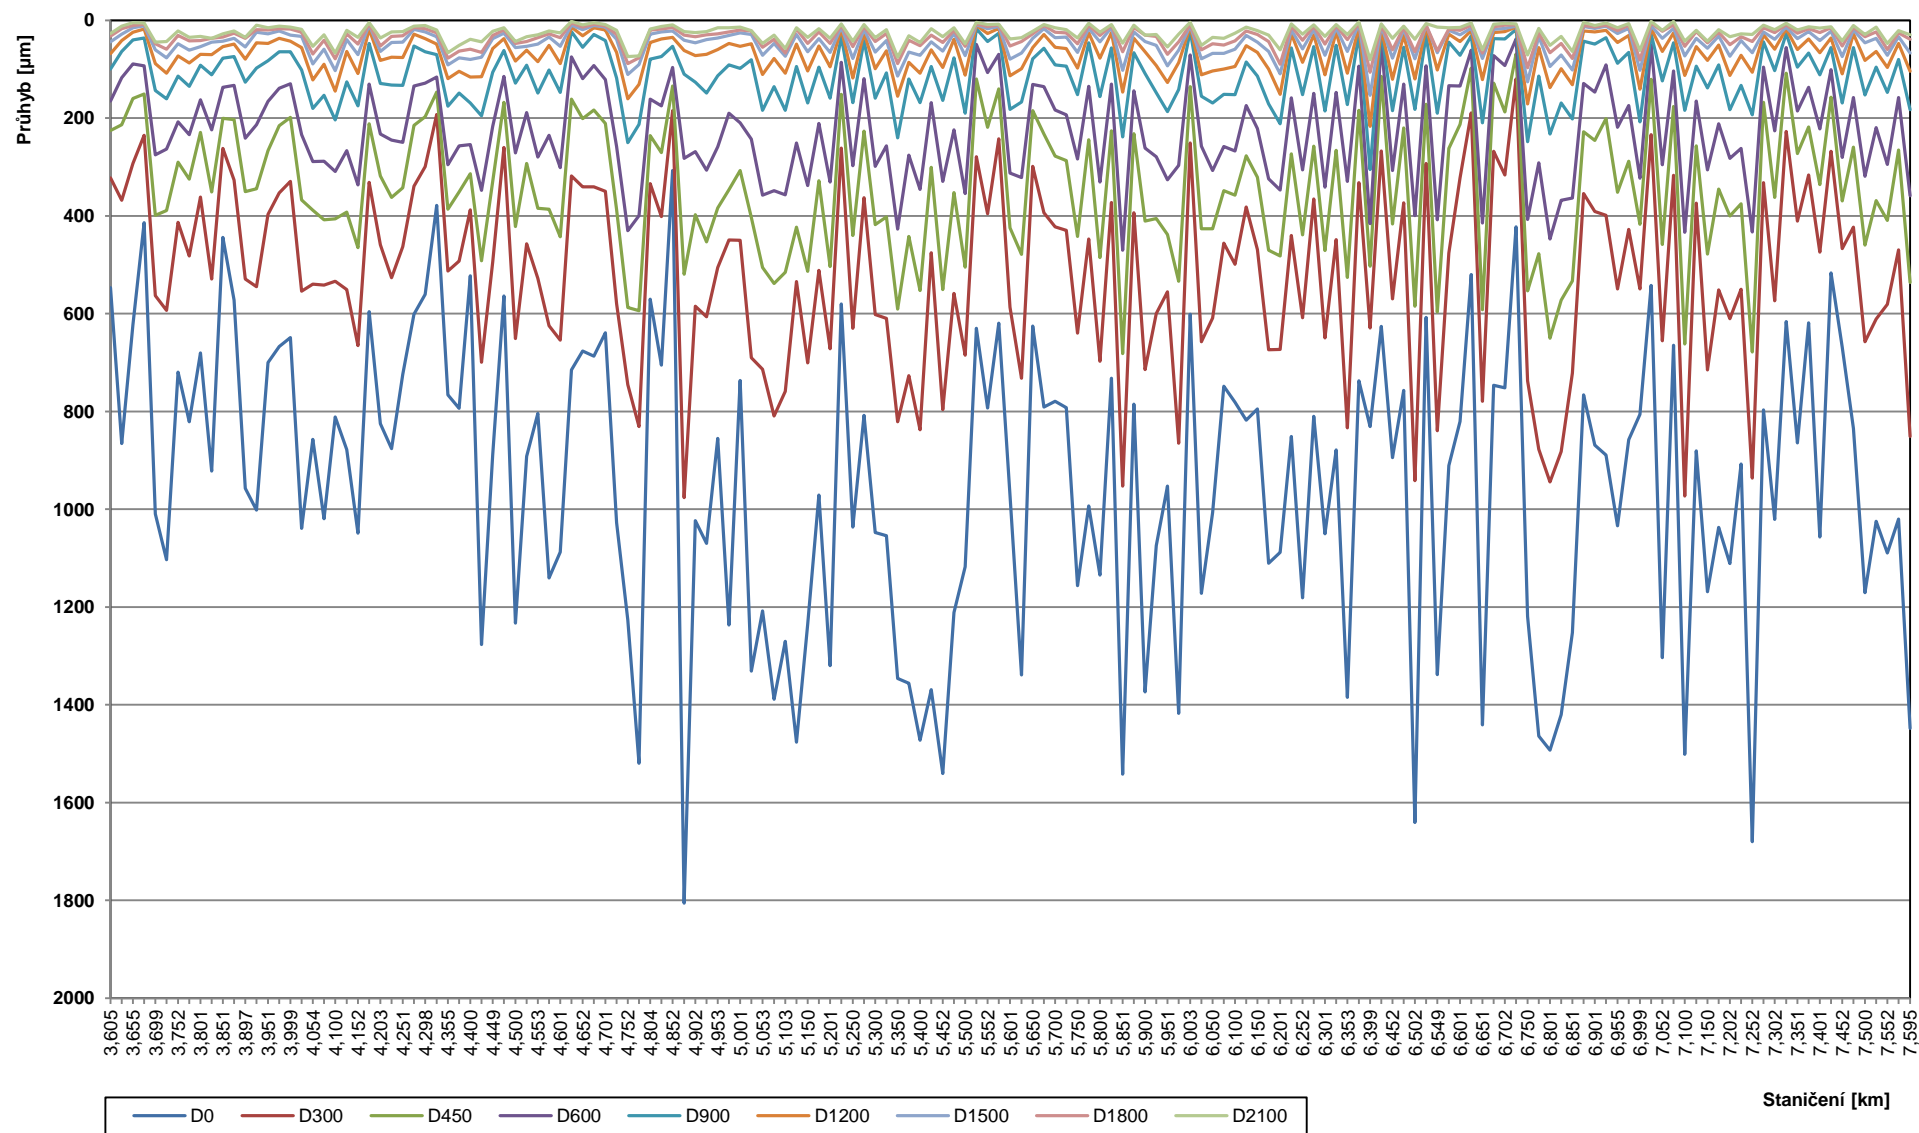
Naměřené průhyby

Bodové měření únosnosti konstrukce rázovým zařízením FWD bylo provedeno v kroku 25 m. Měření bylo provedeno v pravém i levém jízdním pruhu. Z naměřených průhybů byly vzhledem k dopravnímu zatížení a konstrukční skladbě vypočteny moduly pružnosti. Pro jejich výpočet byl celý úsek posuzován jako jeden celek, použita byla průměrná konstrukční skladba. Návrhové období = 25 let, návrhová úroveň porušení D1. Výsledky měření únosnosti prokázaly, že konstrukce vozovky v citovaném úseku je nehomogenní a nedostatečná. Dosažené výsledky měření únosnosti, zjištěné průhyby, vypočtené rázové moduly pružnosti jsou uvedeny v příloze V.

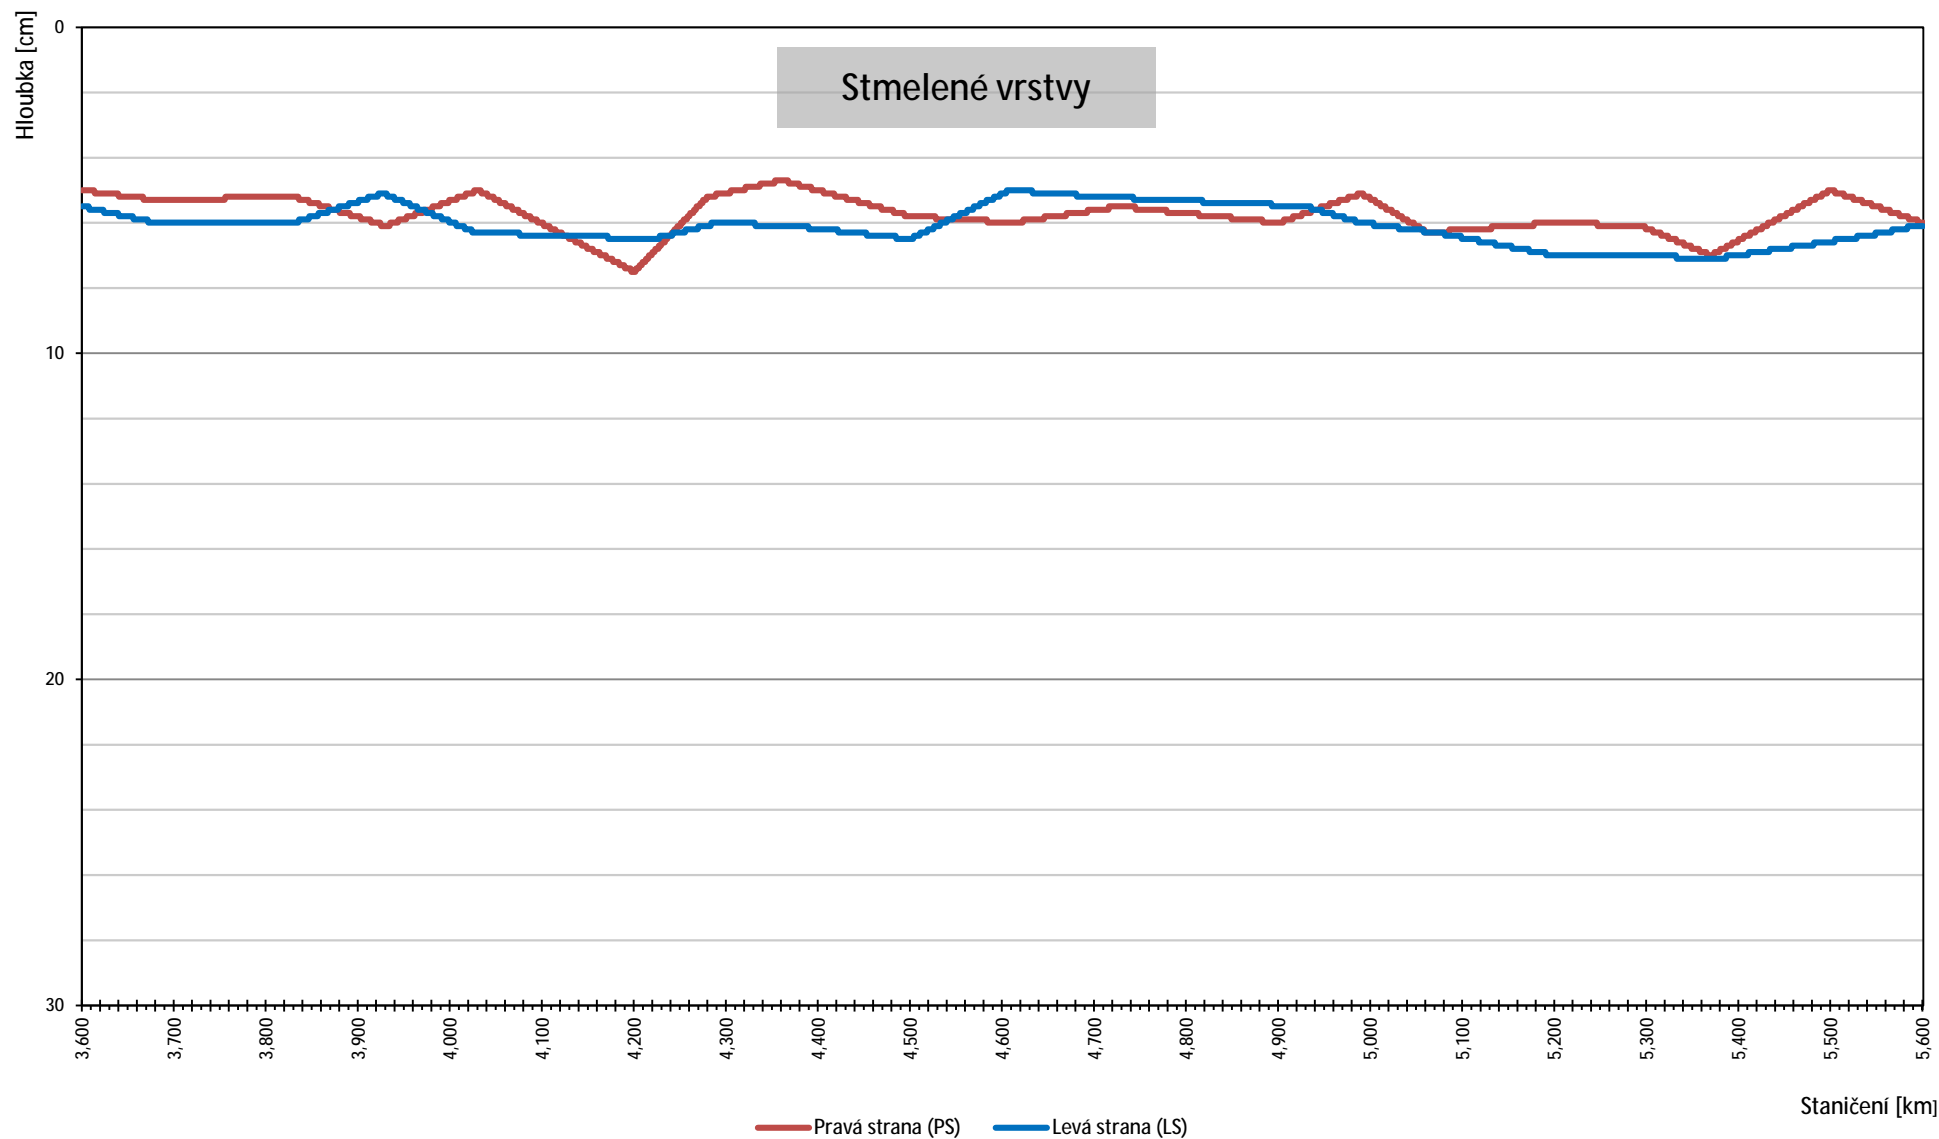
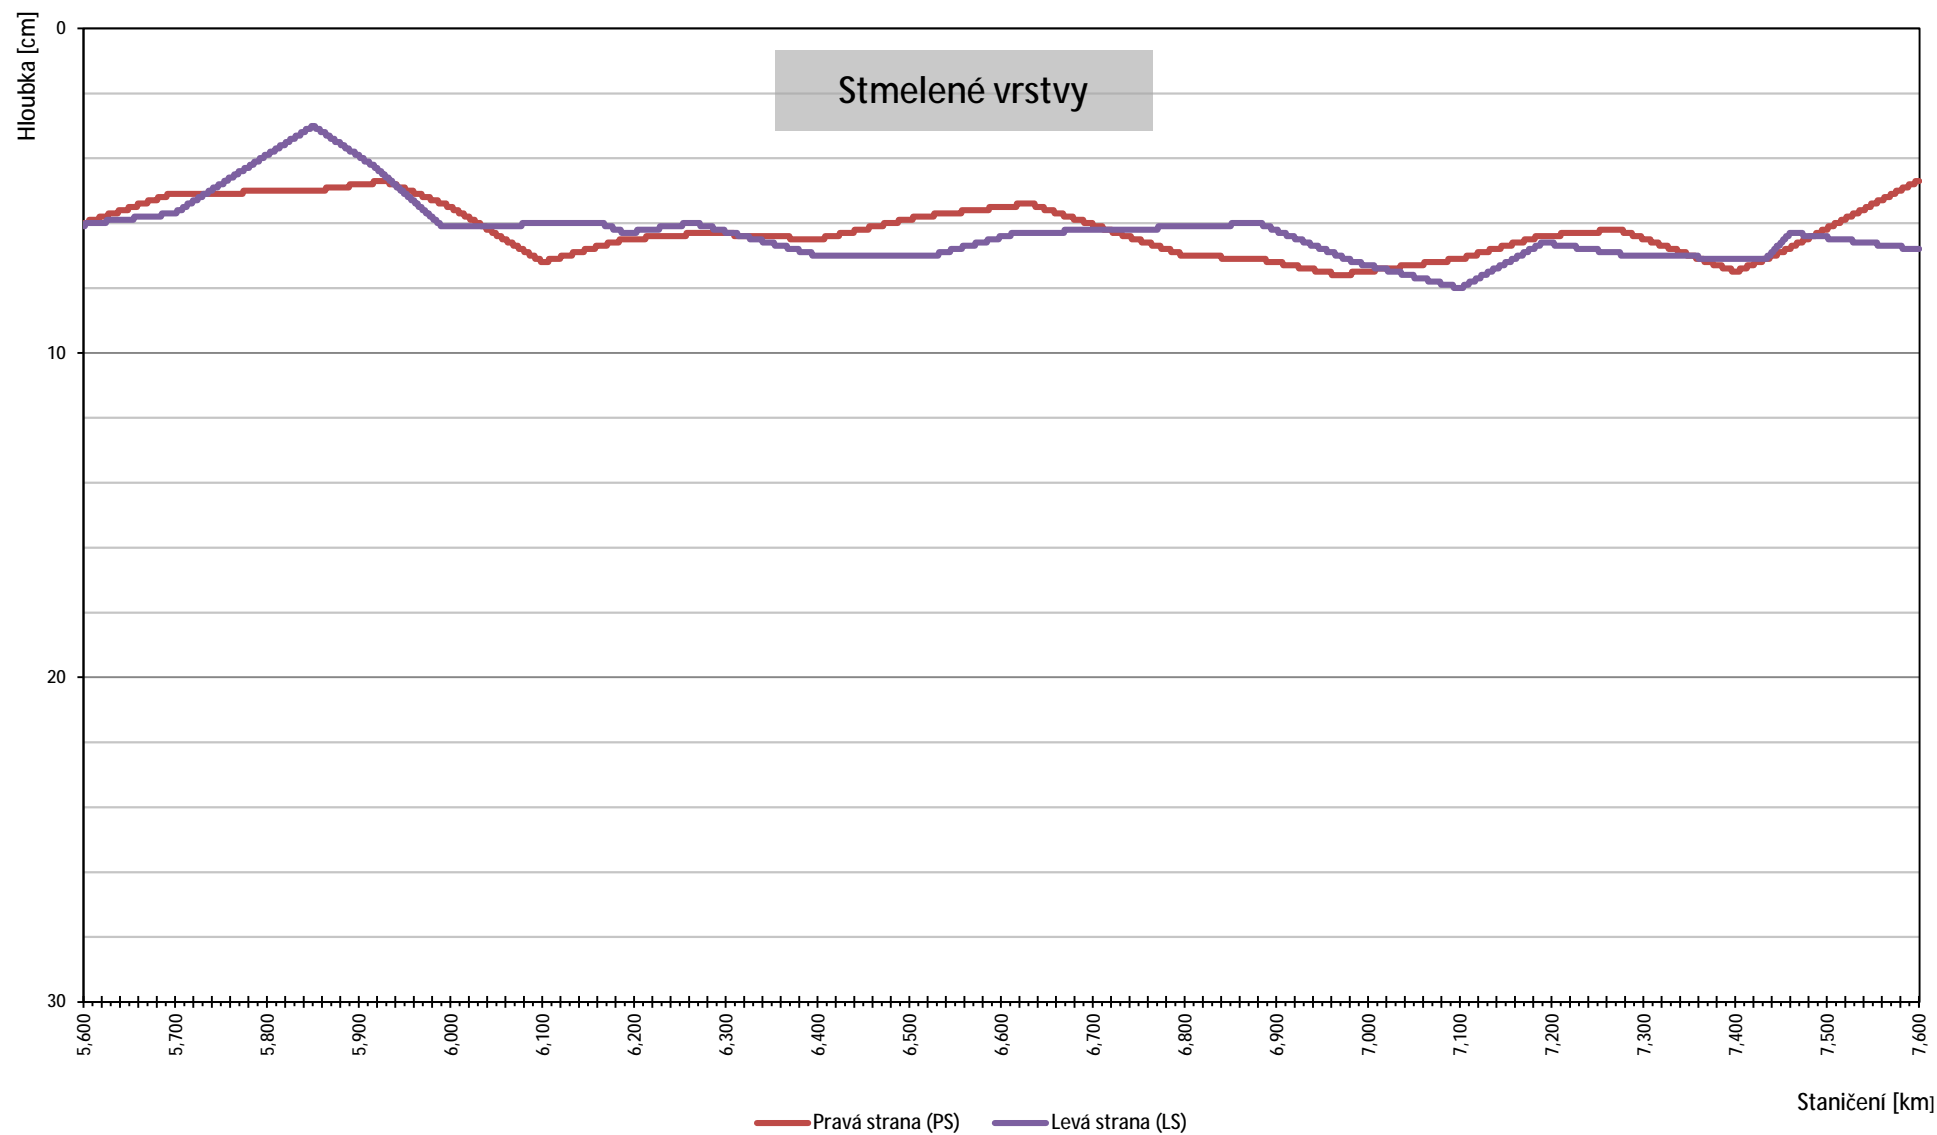
Příloha č. VI

Cílem geofyzikálního měření pomocí radaru bylo určit kontinuálně tloušťku stmelitého souvrství vozovky. V rámci měření byl měřen každý jízdní pruh samostatně. Výsledky měření jsou uvedeny v příloze č. VI.
