**DIAGNOSTICKÝ PRŮZKUM  
KONSTRUKCE VOZOVKY  
SILNICE III/22129  
SADOV - LESOV  
KM 10,957 - 11,777**

**Zpráva č. DV-18-004-05 z 01/2018**

**Krajská správa a údržba silnic Karlovarského  
kraje, p.o.**

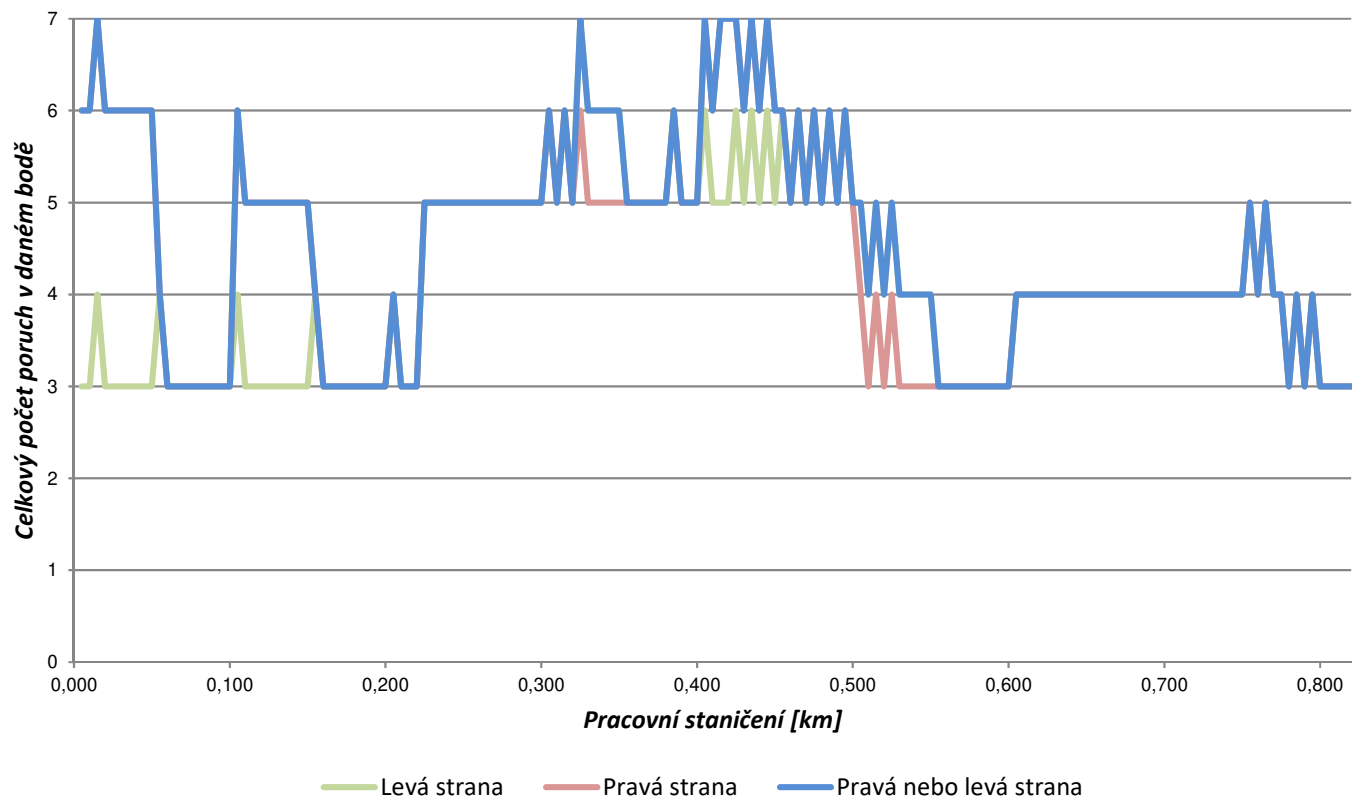
### Součtový graf poruch

Povrch vozovky je zasažen hloubkovou korozi a kavernami. Vozovka je ve vysoké míře opravována vysprávkami. V úseku se vyskytují mozaikové trhliny a ve vysoké míře trhliny příčné. Povrch vozovky je zasažen hloubkovou korozi a kavernami. V úseku se nachází jeden místní pokles a v celém úseku jsou vyjeté mírné koleje. Protokol VIP je uveden v příloze č. II.

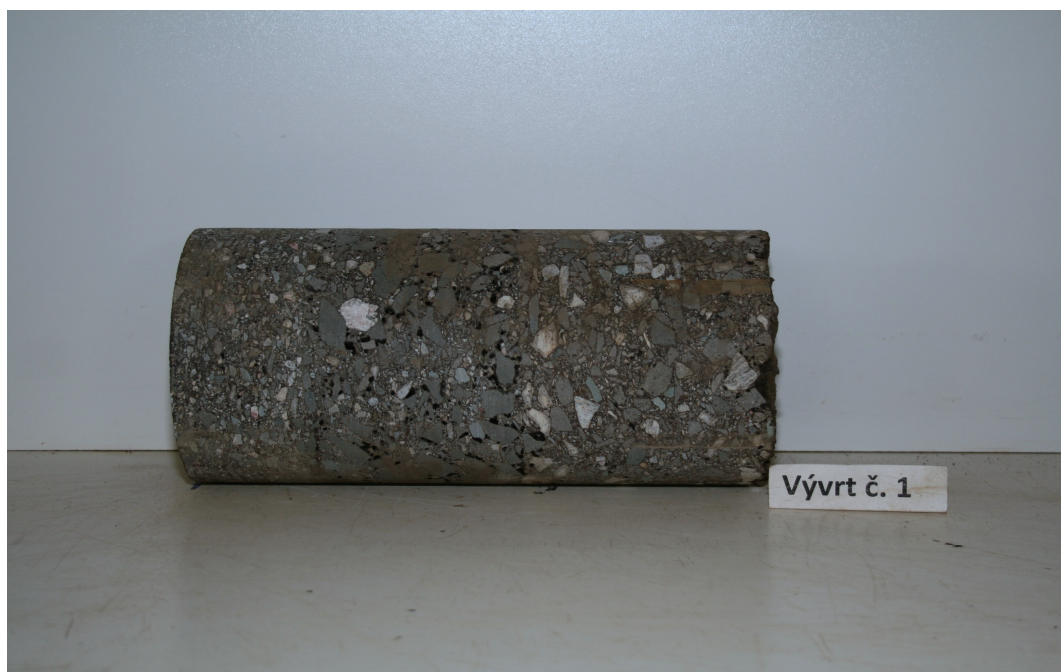
VÝVRT Č. 1 - staničení km 11,160 P

tloušťka vrstvy	
AC 11	72 mm
AC 16	98 mm
AC 16	128 mm

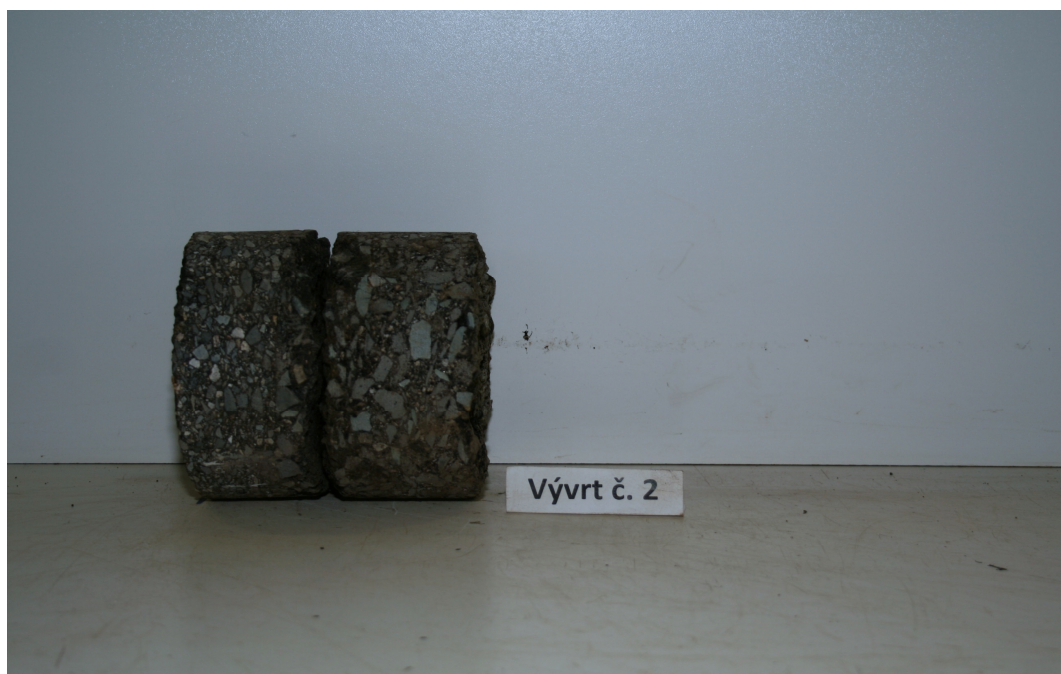
VÝVRT Č. 2 - staničení km 11,460 L

tloušťka vrstvy	
AC 11	45 mm
AC 16	89 mm
PM	??? mm
