Most 21041-7

Most u obcí Šindelová přes Vřesový potok

HLAVNÍ PROHLÍDKA

Datum provedení prohlídky: 5.5.2017

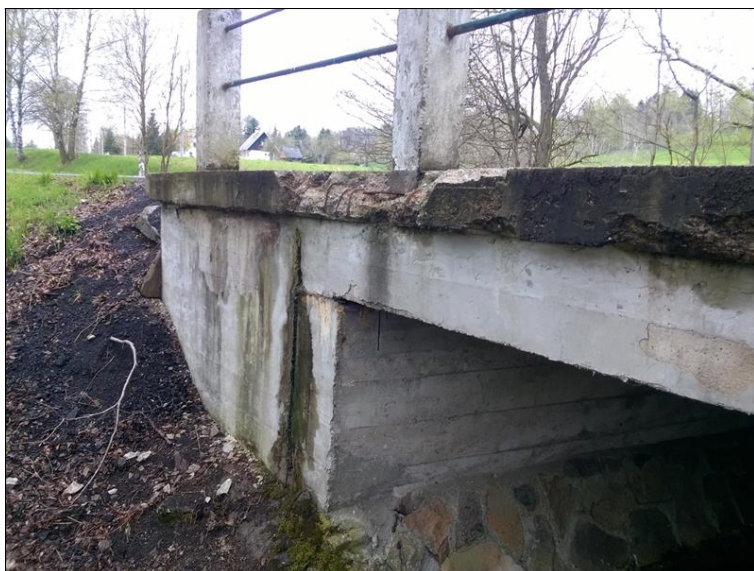
- [3.1] 3.3 Římsy, obrubníky, zálivky výplň spár mezi obrubami a římsami místy uvolněná a rozpadlá, s uchycenou vegetací, boční líce říms povrchově degradované, na výtoku i vtoku rozpad vnější části římsy na hloubku cca 10 - 15 cm
- [3.2] 3.5 Izolační systém mostovky s ohledem na stopy zatékání na vzdušné líce objektu je možno předpokládat porušení izolačního systému, a to především v krajních a koncových oblastech objektu

Rozpad římsy na výtokové straně

[1]	3.3	Římsy, obrubníky, zálivky	provést výměnu mostních říms, opravu (výměnu) izolace v krajních částech (s napojením na stávající izolaci) a následnou lokální sanaci NK a spodní stavby v krajních oblastech
-----	-----	---------------------------	---

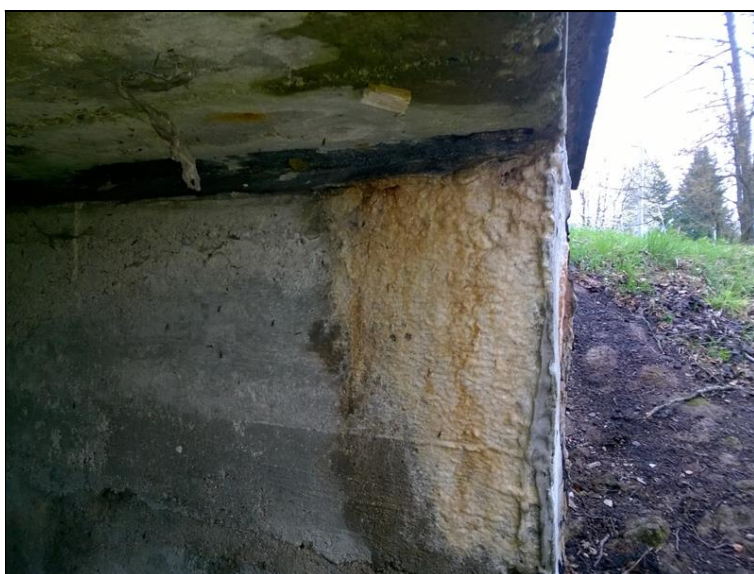
- [1.1] 1.1 Základy mostních podpěr a křídel z důvodu nepřístupnosti stav nezjištěn, na mostním objektu nejsou patrné žádné závady signalizující případné poruchy založení
- [1.2] 1.2 Mostní podpěry a křídla na obou bočních lících podpěr a křídel patrné stopy po zatékání z krajů úložného prahu, zpod římsy a skrz pracovní spáru mezi NK a římsou, výraznější projevy na výtokové straně, oproti předchozí HPM nedošlo k výraznému zhoršení stavu

Projevy zatékání na opěry
