Most Malý Hlavákov přes Luční potok

HLAVNÍ PROHLÍDKA

Objekt: Most ev.č. 1946-1 (Most Malý Hlavákov přes Luční potok)

Datum provedení prohlídky: 26.2.2020

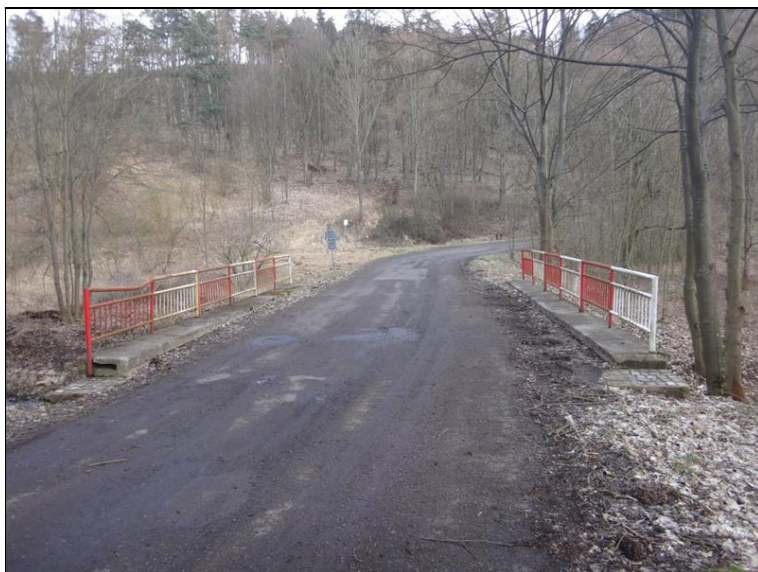
Uspořádání na mostě

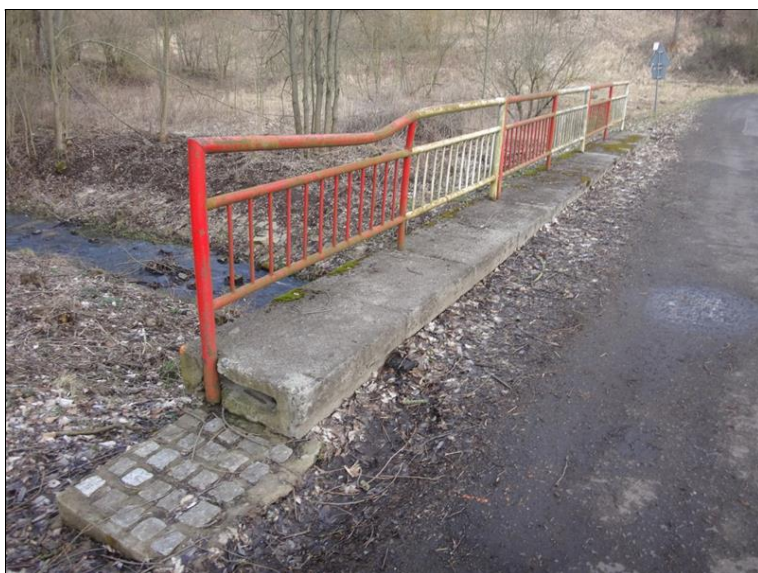
Uspořádání na vtokovém okraji mostu

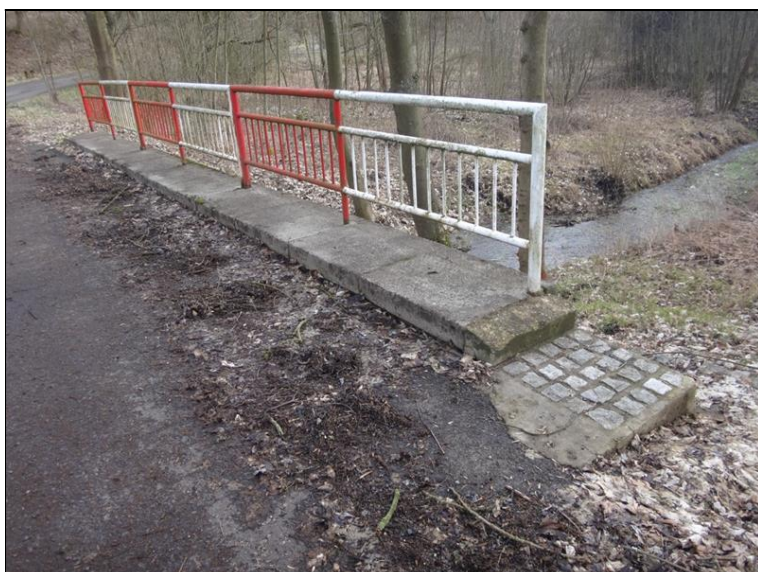
Uspořádání na výtokovém okraji mostu

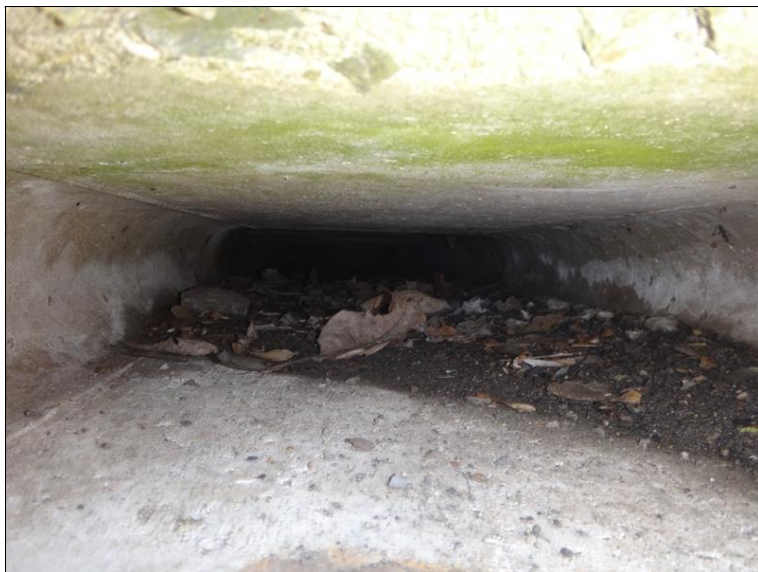
Pohled od římsových prefabrikátů

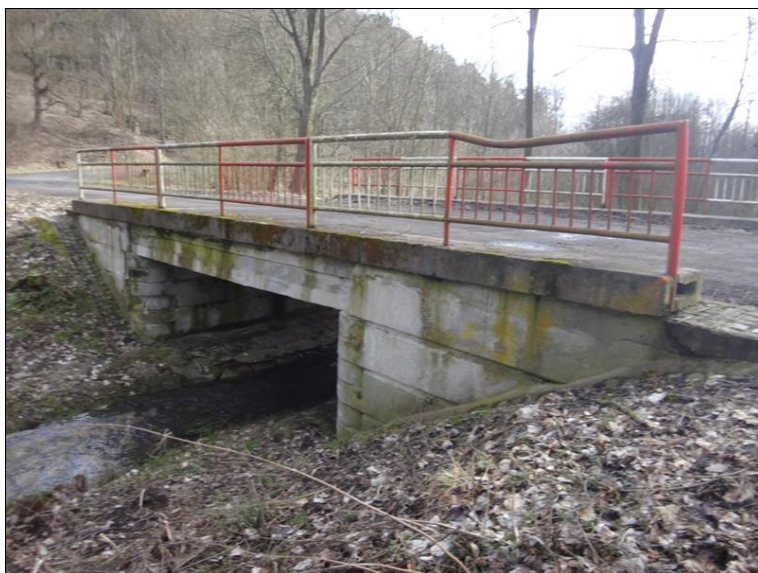
Pohled na vtokovou stranu objektu

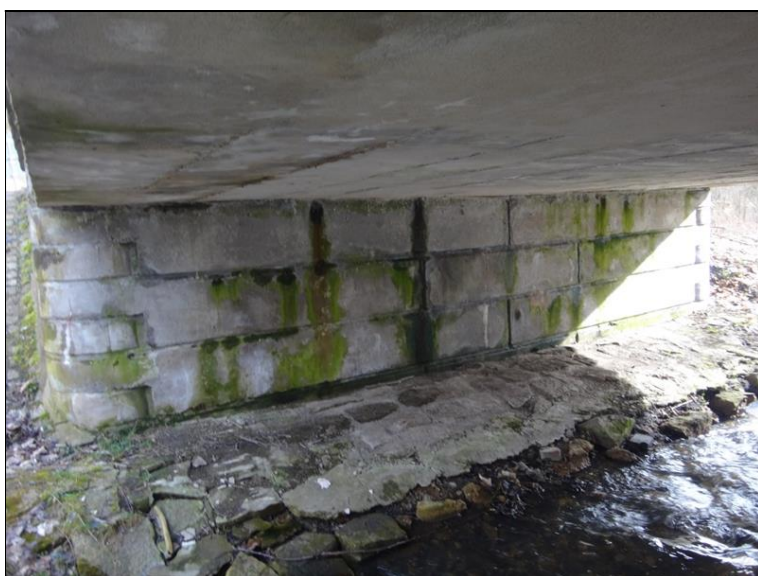
[1.1]	1.1	Základy mostních podpěr a křídel	z důvodu nepřístupnosti stav nezjištěn, na mostním objektu nejsou patrné žádné závady signalizující případné poruchy založení
[1.2]	1.2	Mostní podpěry a křídla	na úložných prazích lokálně stopy zatékání a vlhkostní mapy s drobnými výluhy pojiva, plošná povrchová degradace betonu, více patrné na levobřežní podpěře; oproti předchozí HPM nedošlo k podstatnému zhoršení zjištěných závad

Pohled na líc pravobřežní opěry a podhled NK

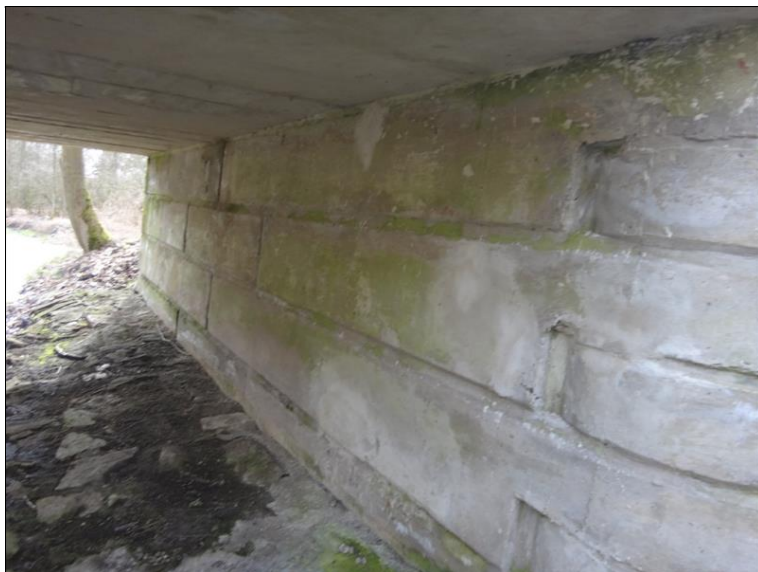
Pohled na líc levobřežní opěry a podhled NK

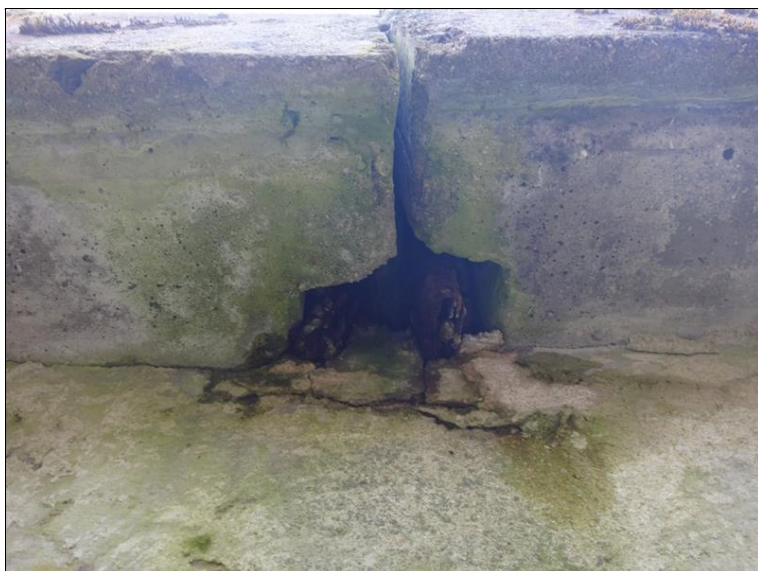
Detail podhledu říms

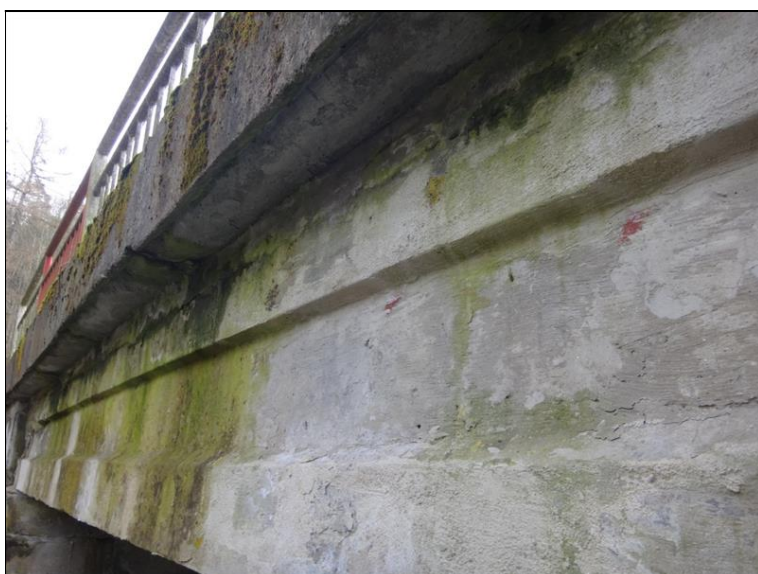
Detail čela objektu

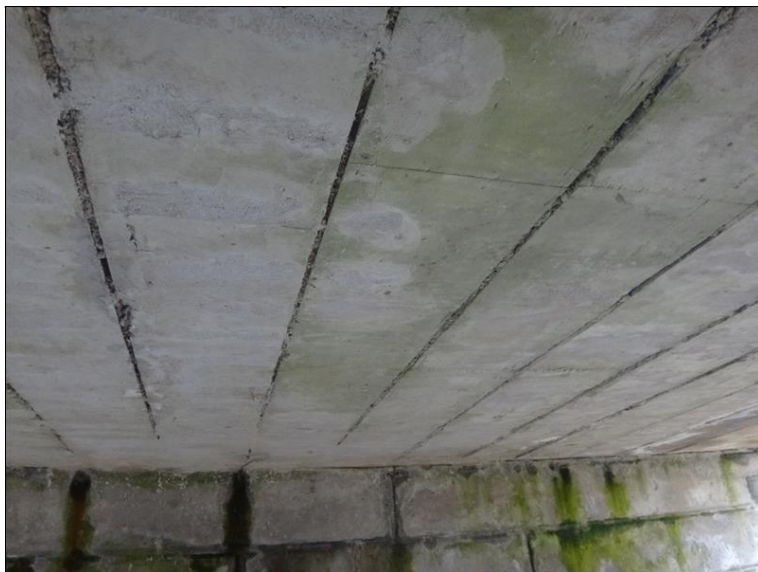
Podhled NK

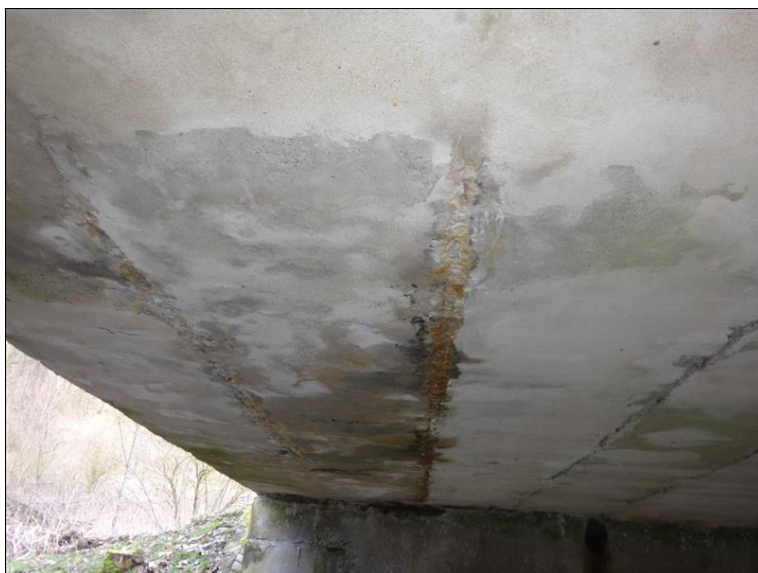
[2.1]	2.1	Nosná konstrukce	stopy zatékání do spár mezi krajními nosníky s drobnými výluhy pojiva, jinak bez zjevných a podstatných závad
-------	-----	------------------	---

Poruchy v podhledu NK

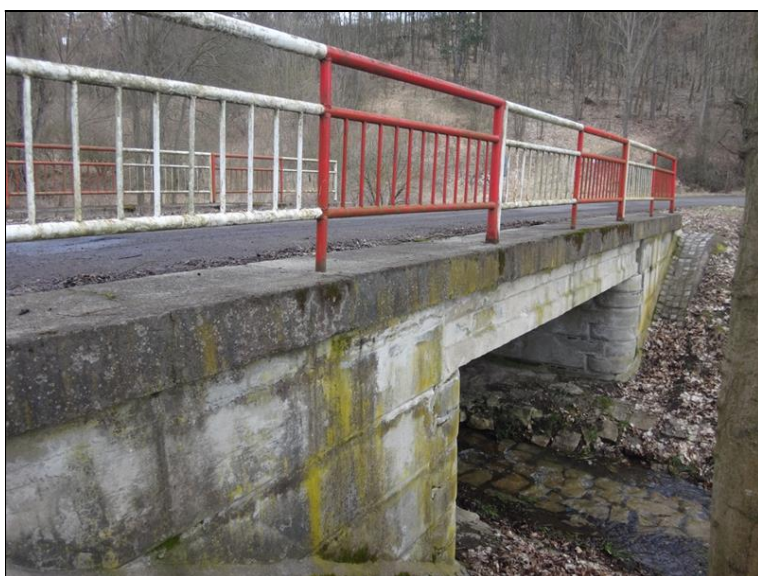
Pohled na výtokovou stranu objektu
