Most 21044-4

Most v obci Šindelová přes potok Rotava

HLAVNÍ PROHLÍDKA

Datum provedení prohlídky: 5.7.2019

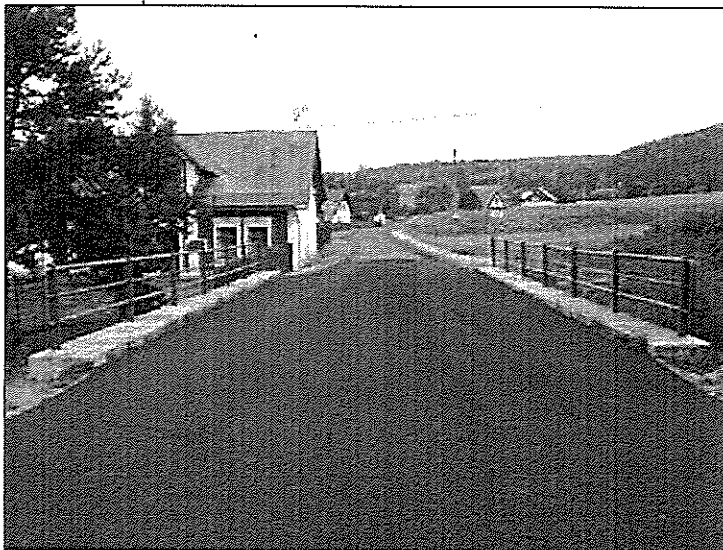
Uspořádání na mostě

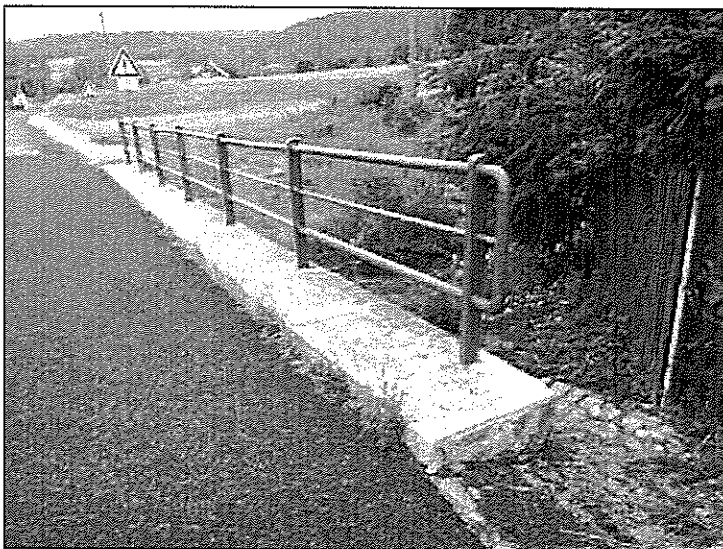
| [4.1] 4.2 Zábradlí | zábradlí na vtokové římse masivně deformované nárazem, po obnově PKO bez podstatných závad |

Uspořádání na vtokové římse

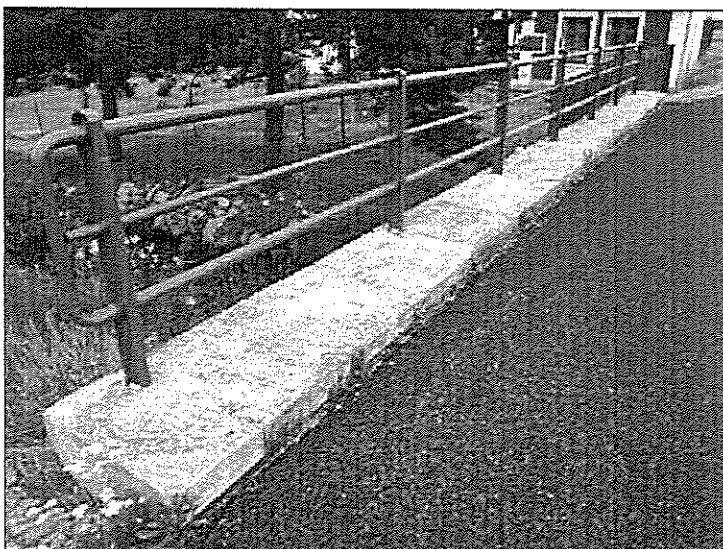
Uspořádání na výtokové římse

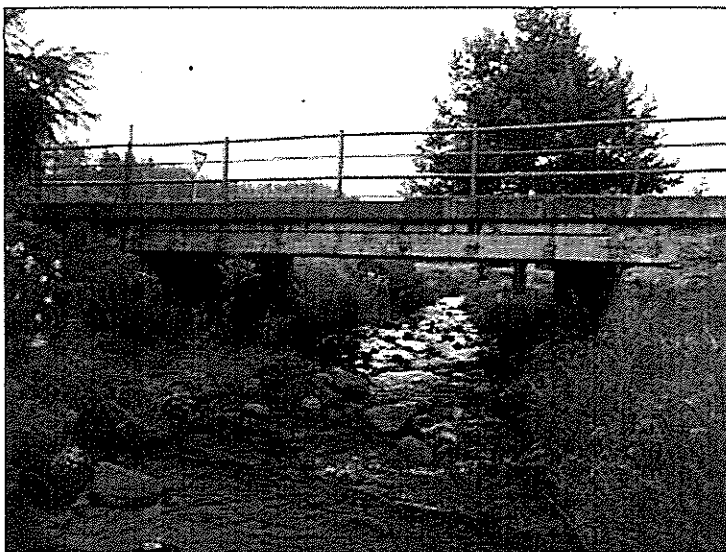
Pohled na vtokovou stranu objektu

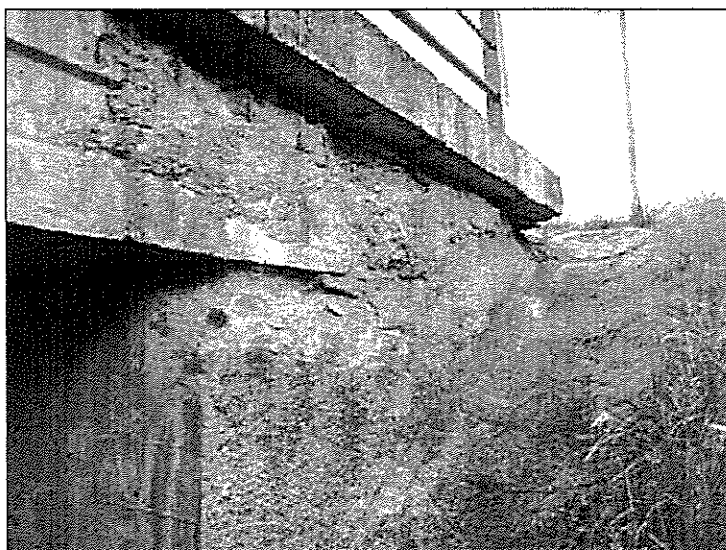
patrné stopy silného zatékání zpod římsy na boční lince NK s obdobnými projevy jako na spodním lici, oproti předchozí HPM nedošlo k výraznému zhoršení zjištěných závad; oproti předchozí HPM nedošlo k významnému zhoršení stavu

Poruchy na bočním líci objektu

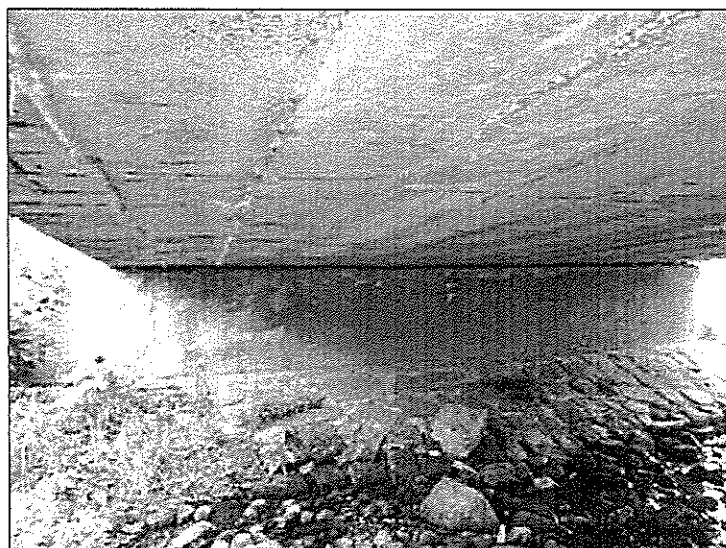
u obou opěr patrné zatékání, na pohledovém líci výluhy pojiva; vlivem zatékání dochází k hloubkové degradaci betonu v rozích opěr na vtokové straně (částečně opraveno); krycí omítka na křídlech rozpraskaná, pod římsami na křídlech dochází k rozpadu betonu - nejvíce patrné na výtokovém levobřežním křídle; spodní stavba nadále bez zásahu chátrá

Pohled na líc levobřežní opěry a podhled NK

| [2] 1.2 Mostní podpěry a křídla | provést lokální opravy / stabilizaci stavu v místech rozpadu betonu spodní stavby |

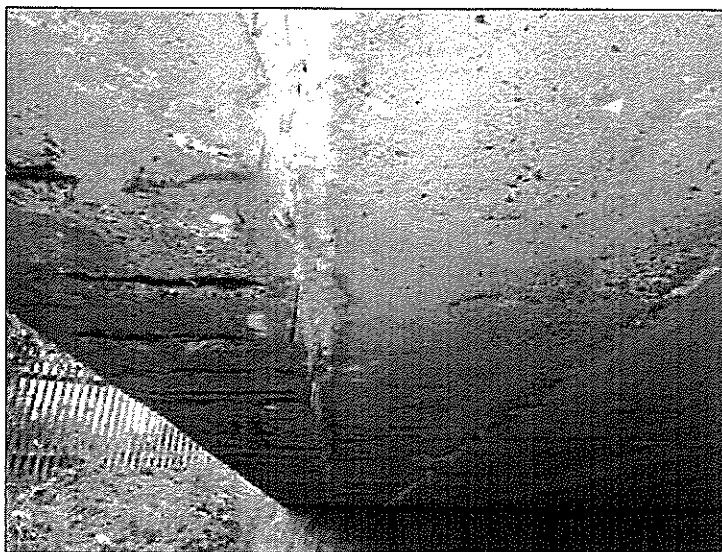
na spodním líci NK patrné stopy zatékání na podhled NK a do spár s výluhy pojiva a tvorbou krápníků, nejvíce zatéká do prvních dvou spár mezi nosníky na okrajích mostu, u těchto nosníků odpad krycí vrstvy a koroze odhalené třmínkové výztuže, masivnější projevy na výtokové straně mostu; na ostatních nosnících lokální odpad krycí vrstvy a koroze odhalené třmínkové výztuže; dále

Poruchy v pohledu NK

| [3] 2.1 Nosná konstrukce | v rámci následných BP a HPM sledovat projevy zatékání a následně |

degradace objektu, v případě zrychleného zhoršování připravit rekonstrukci objektu spočívající ve výměně mostního svršku, provedení nového izolačního systému a následné sanaci spodní stavby a NK, případně s ohledem na stáří objektu provést kompletní přestavbu objektu

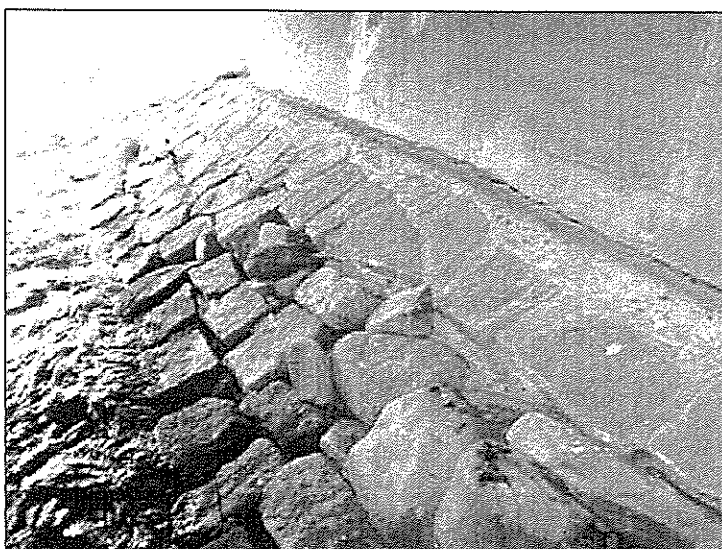
| [4.2] 4.6 Území pod mostem a přístupové cesty | podél pravobřežní opěry došlo k rozpadu a odplavení zpevnění z cca 50-ti % plochy, ve zbytku plochy porušené spárování dlažby v místě kolísání normálních průtoků a lokální uvolnění dlažby |

Poruchy zpevnění před lícem podpěr

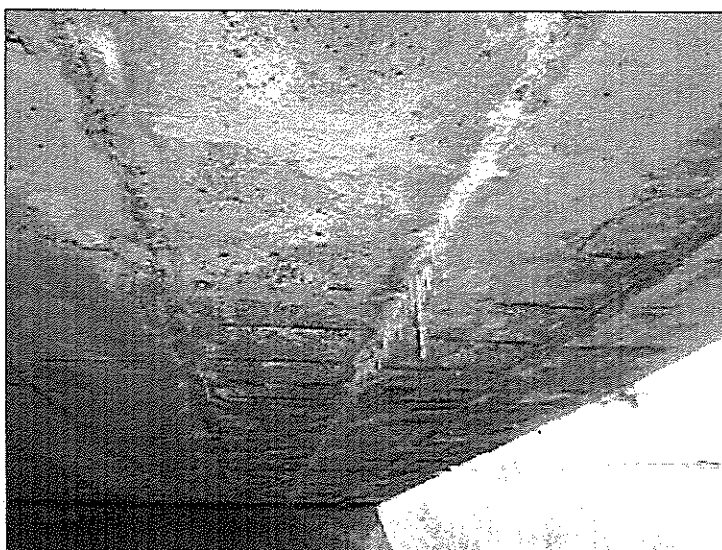
Poruchy v pohledu NK

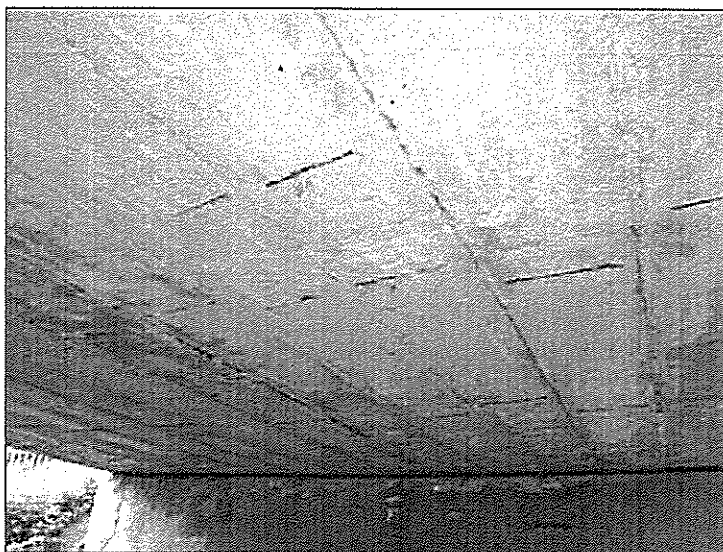
Pohled NK

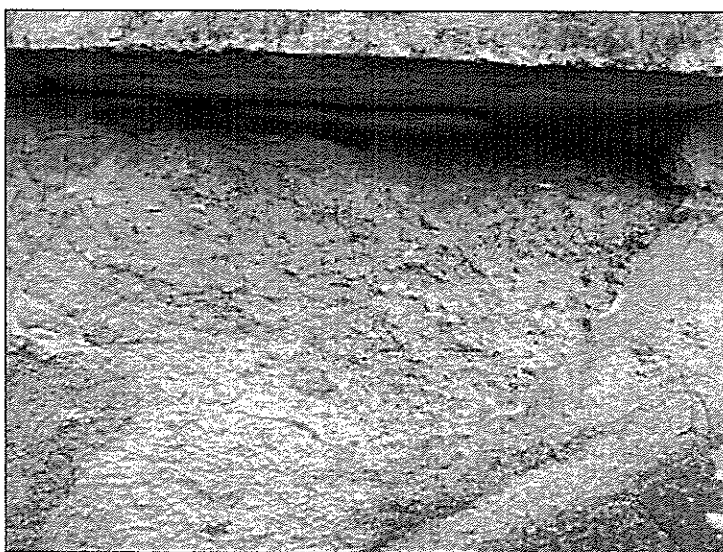
Poruchy na bočním líci objektu

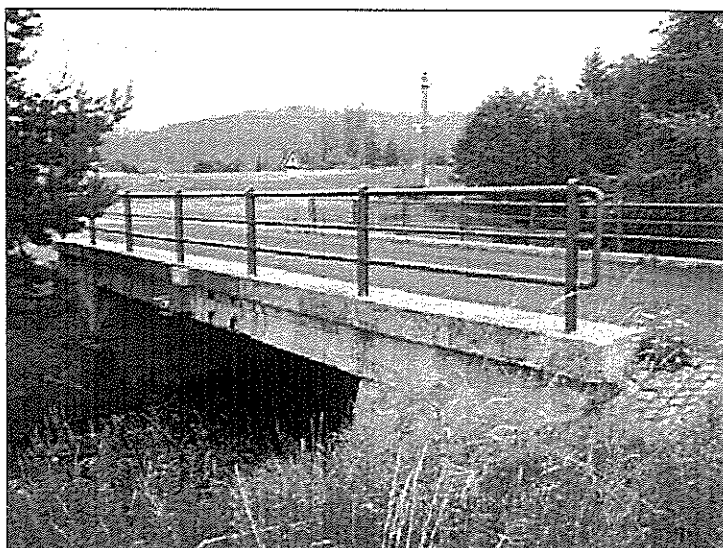
Pohled na výtakovou stranu objektu
