Návrh typového mobiliáře

Soupis historického mobiliáře

Nálezová zpráva

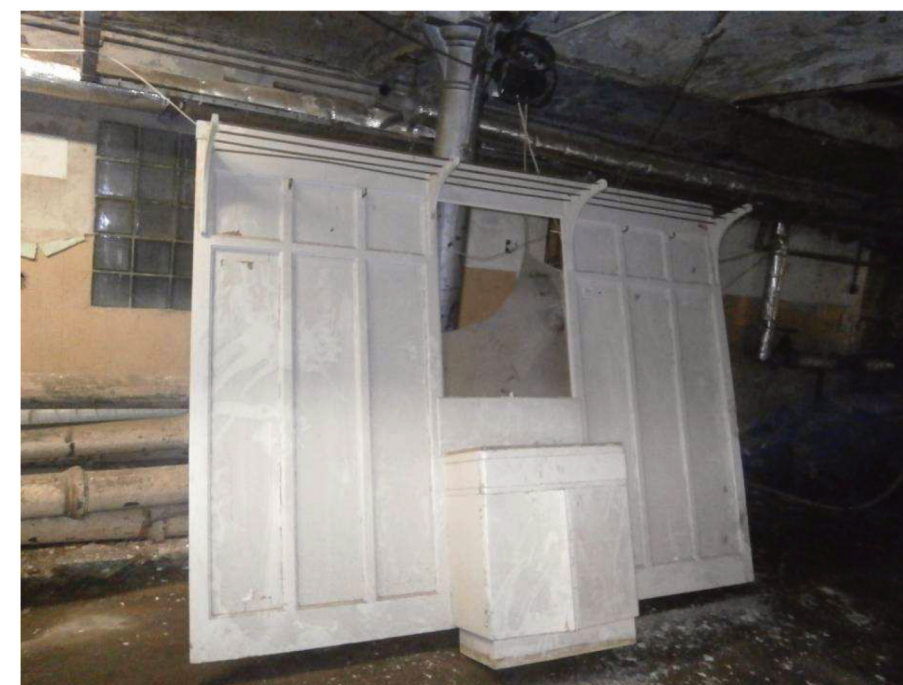
D.02

Lze restaurovat

Stav: Povrch se odlupuje, pod barvou zvýrazněné spáry mezi spoji dřevěných prvků, dvířka skříňky nedoléhají a špatně zavírají, věšáčky částečně přetřeny barvou, zrcadlo rozbité – uloženo u vstupu do rašelin. pavilonu.

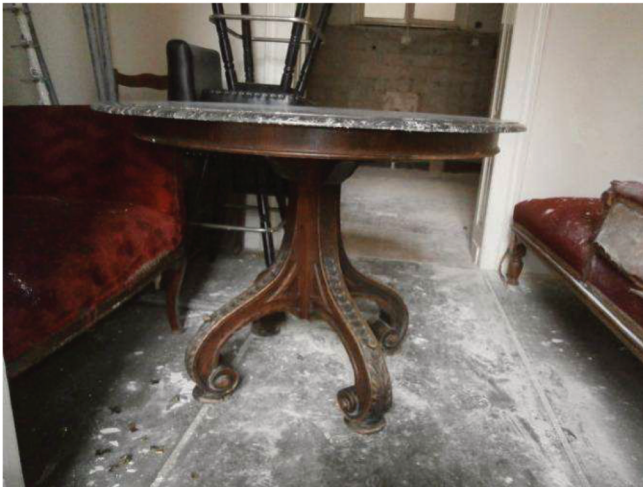
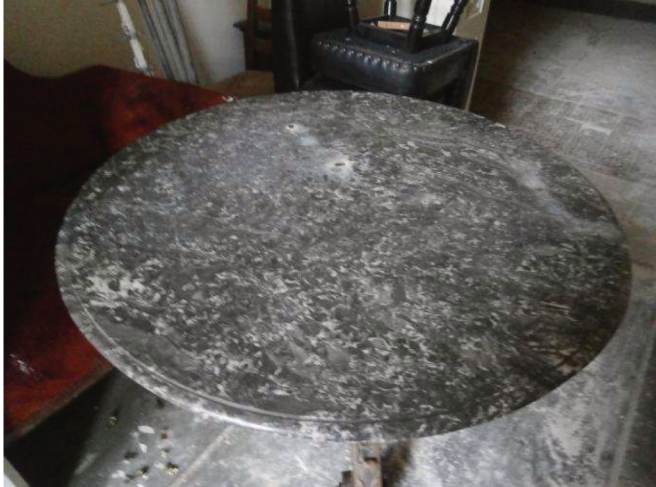
D.06
3.103

1.ks - Defekty lubu, lubové lišty a nohou, značně poškozená povrchová politura, lze doplnit chybějící části, zpevnit vazbu stolu, obnovit povrchovou úpravu,
2.ks – Dřev.rám je prasklý a značně poškozený, mramorová deska rozlomena na 2 části

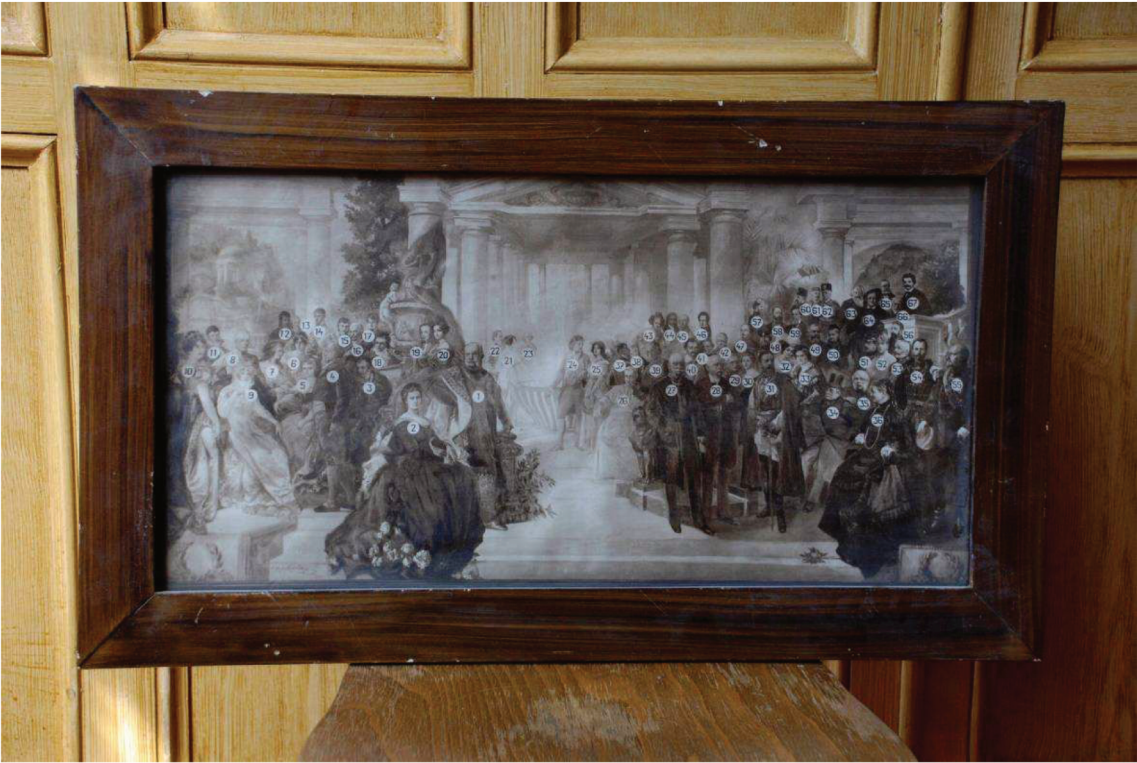
D.07
Muzeum Cheb

Popis: Obdélníkový hladký rámeček opatřený fládrovaným povrchem hnědého odstínu se zasklenou fotografií
Stav: Poškozená povrchová úprava.
Uloženo v depozitáři Muzea Cheb. Údaje převzaty z inventarizace r. 2009.

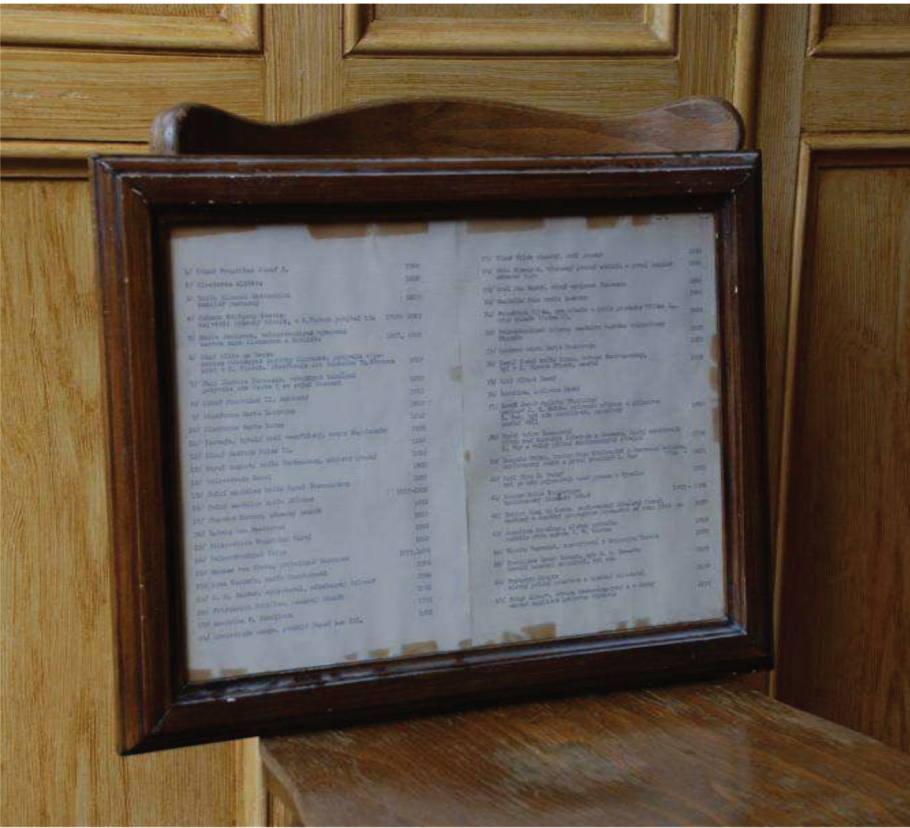
D.08

Popis: Bukový obdélníkový profilovaný rámeček opatřený fládrovaným povrchem hnědého odstínu se zaskleným popisem fotografií, zadní stěna - smrk
Stav: Původně - poškozená povrchová úprava, nutno sklížit, obnovit povrchovou úpravu. Rámy nenalezeny.
Údaje převzaty z inventarizace r. 2009. Předměty nenalezeny.

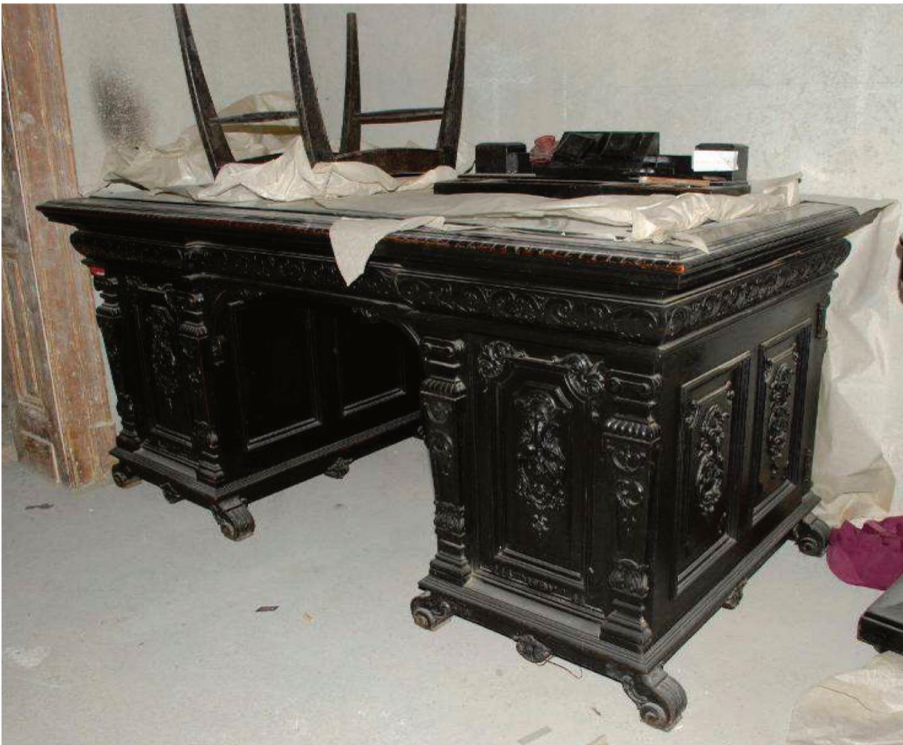
D.10
1.109

Na stolové desce chybí kůže - v současnosti lino. Černá povrchová úprava stolu opotřebená, původní povrch přírodní, šelak.

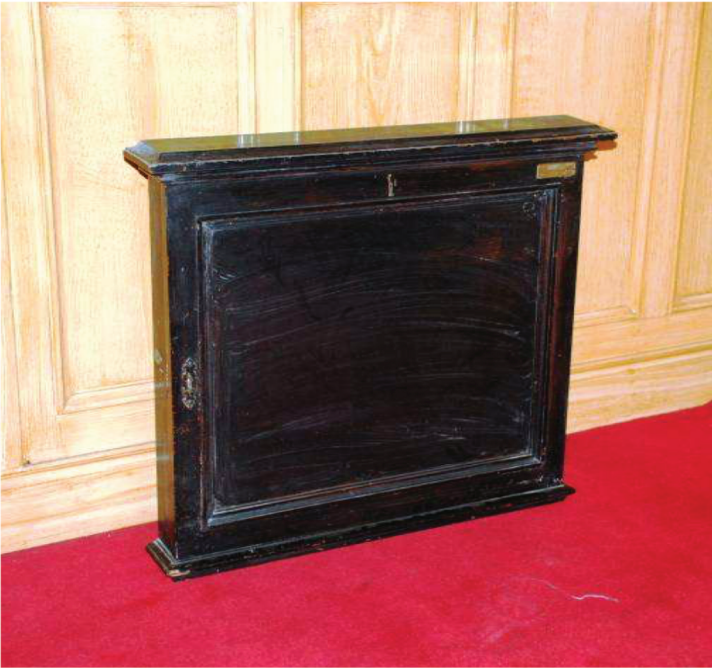
D.11

Stav: Původně - povrchová úprava poškozena. Stávající černá povrchová úprava je nepůvodní, dříve šelakované přírodní dřevo, skříňka nenalezena.

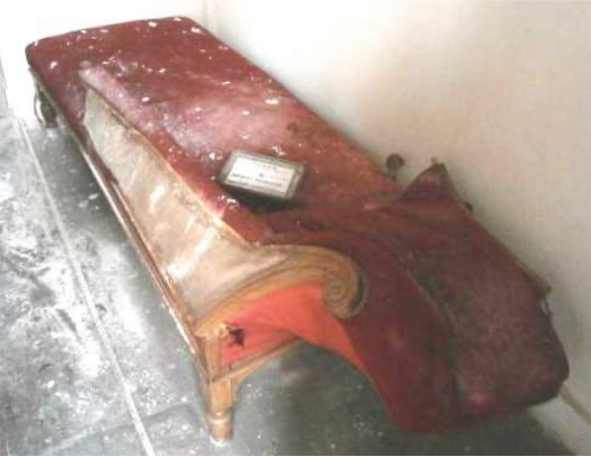
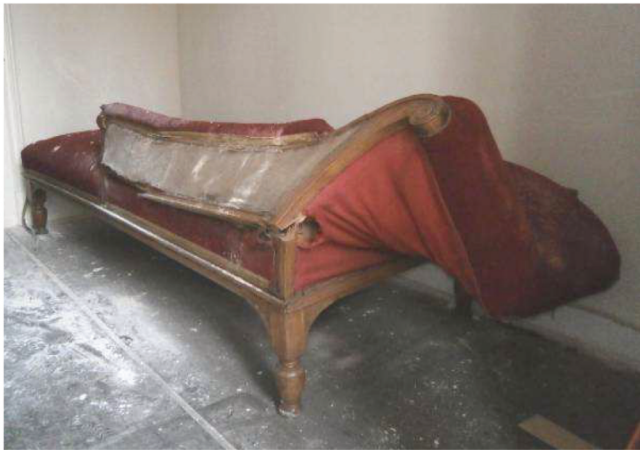
D.20
3.103

Stav: Nábytek byl poškozen vlhkostí při havárii požární vody v objektu. Rámová dřev. konstrukce vodorovná je dobrá, PÚ opotřebovaná, dřev. rám. konstrukce opěradla je na několika místech zlomená, části úlomků chybí, potah a čalounění je poškozené vlhkostí a plísní, opěrná část je zborcená.

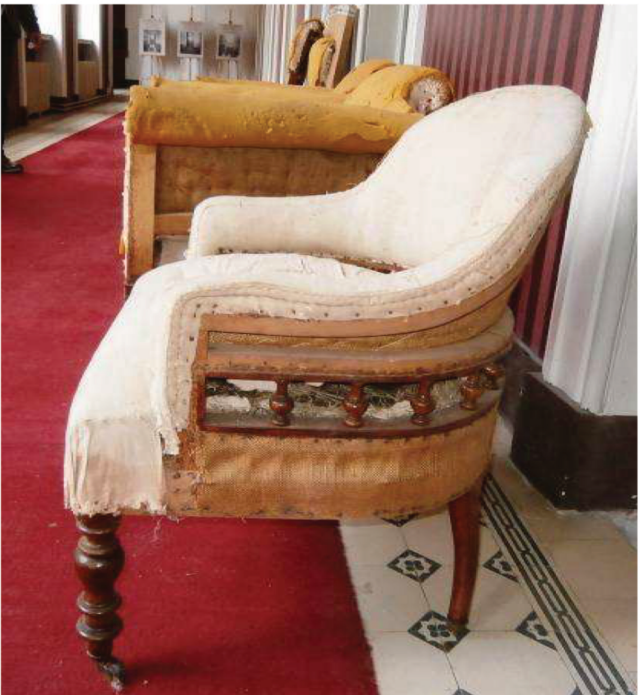
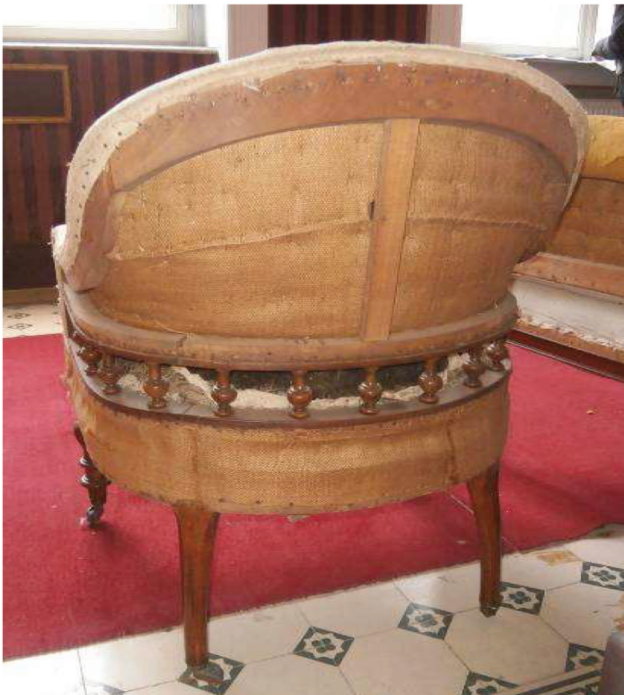
Stav: Konstrukce křesla je soudržná, v současnosti čalounění poškozeno, potah zcela chybí. Povrchová úprava dřeva opotřebovaná.

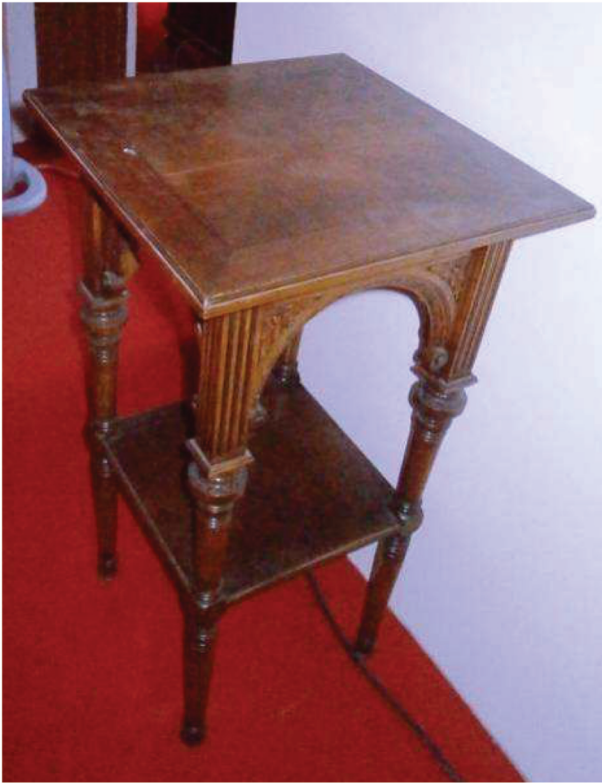
D.22
3.005

Stav: Dobrý, uvolněná dýha na plátu.

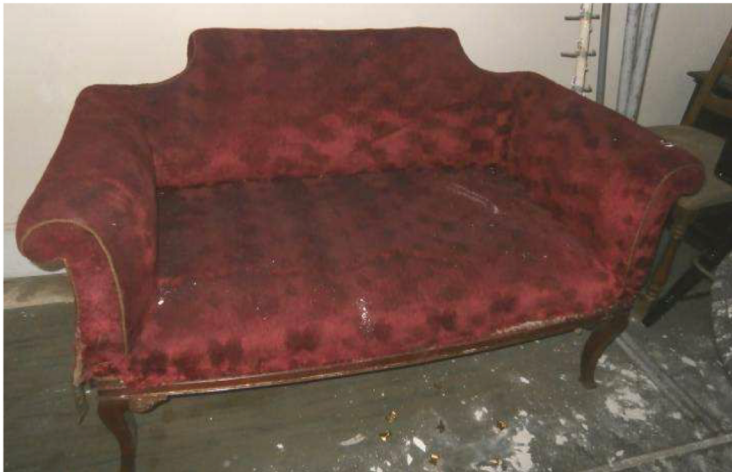
D.25
3.103

Stav: Nábytek byl poškozen vlhkostí při havárii požární vody v objektu. Dřevěná konstrukce sofa dobrá, PŮ opotřebovaná, potah a čalounění je poškozené opotřebováním a vlhkostí.

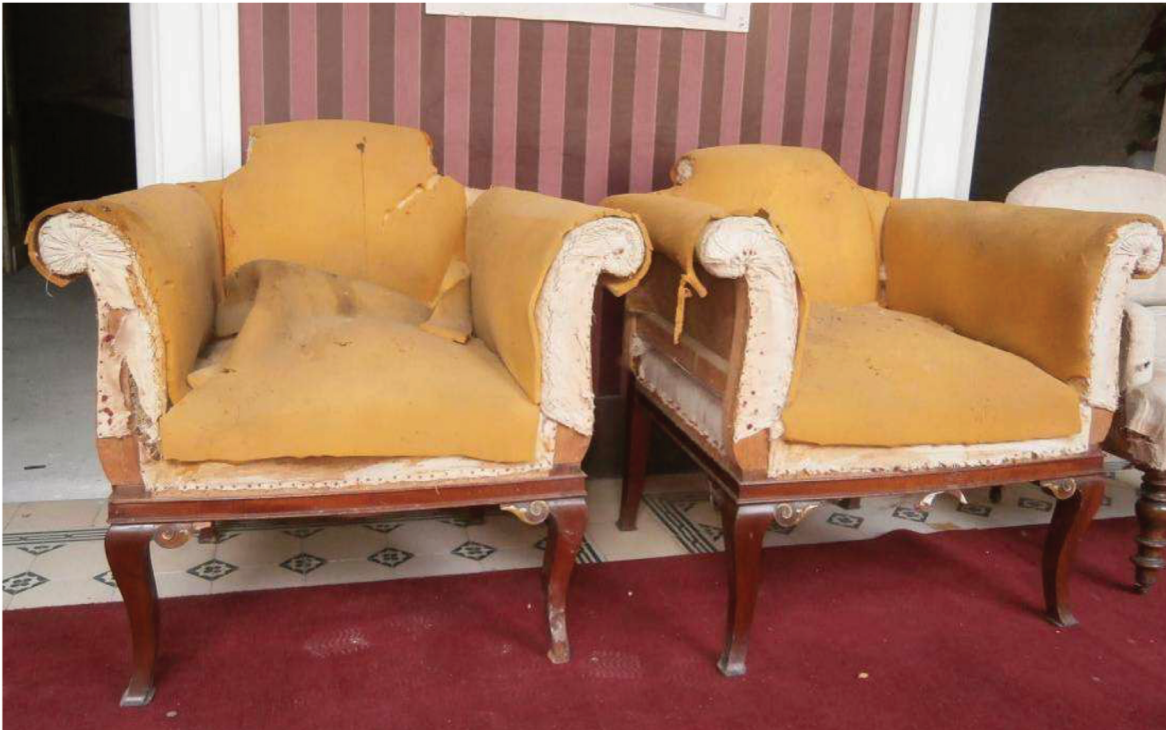
Stav: Dřevěná konstrukce křesla uspokojivá, PÚ a čalounění opotřebené, potah zcela chybí

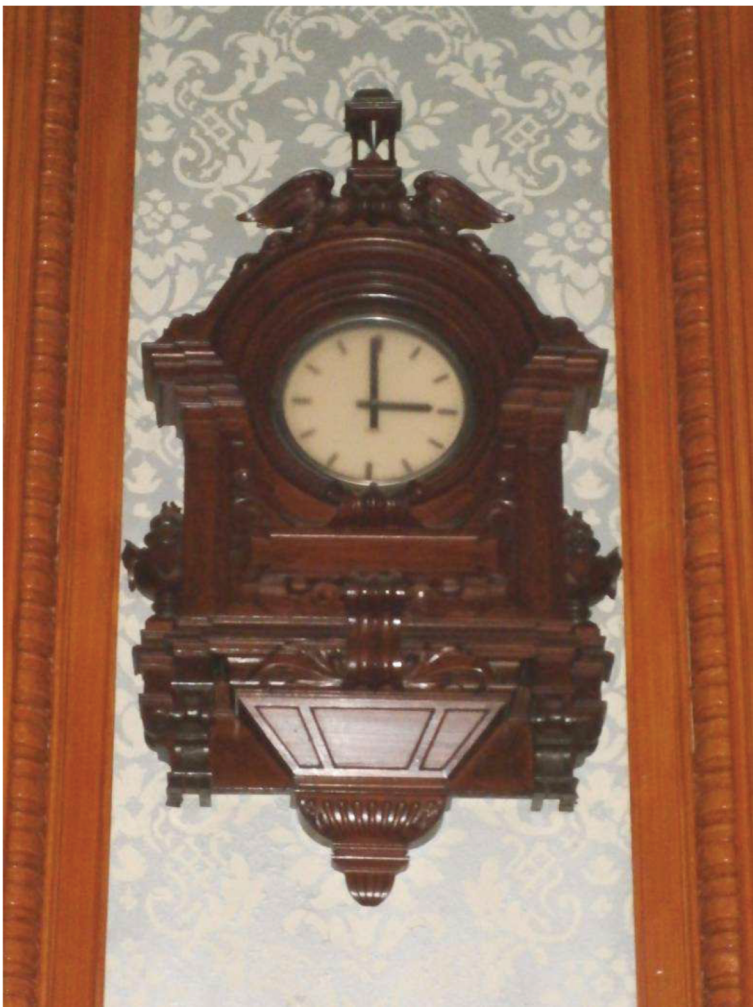
D.39
3.010

Dobrý, povrch je na některých místech poškozen

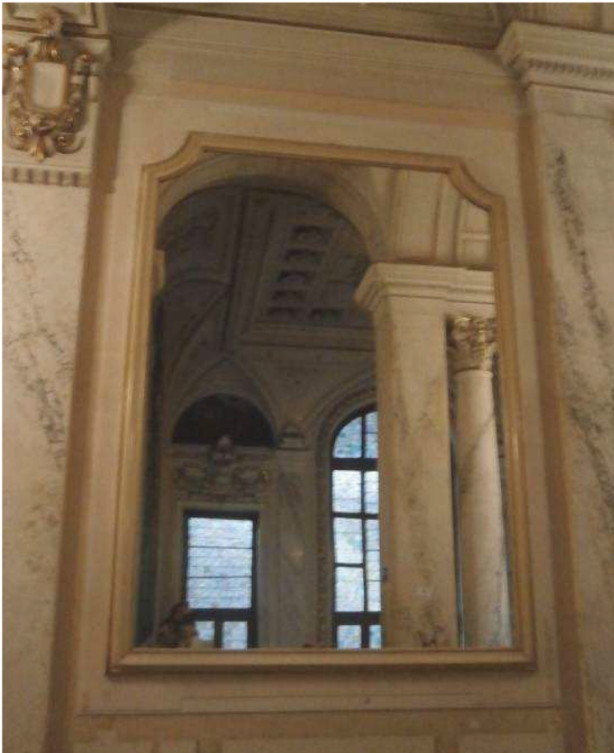
D.40
5.008

Dobrý, uvolněná konstrukce, fládrový povrch opotřeben
