Kraj:	Karlovarský	Čís.sm.obj.:	121/ODO/2021
Katastrální území:	Velichov	Čís.akce:	21018
Akce:	III/221 27 Statické zajištění silnice Velichov	Datum:	9/2021
		Formát:	A4
		Měřítko:	-
Část:	F Související dokumentace	Stupeň:	DUSP/PDPS
Příloha:	Dendrologický průzkum	Číslo přílohy:	F.5
			Číslo kopie:

III/221 27 Statické zajištění silnice Velichov  
p.č.51, 43/1, 43/2, k.ú. VELICHOV

SITUACE - DENDROLOGICKÝ PRŮZKUM

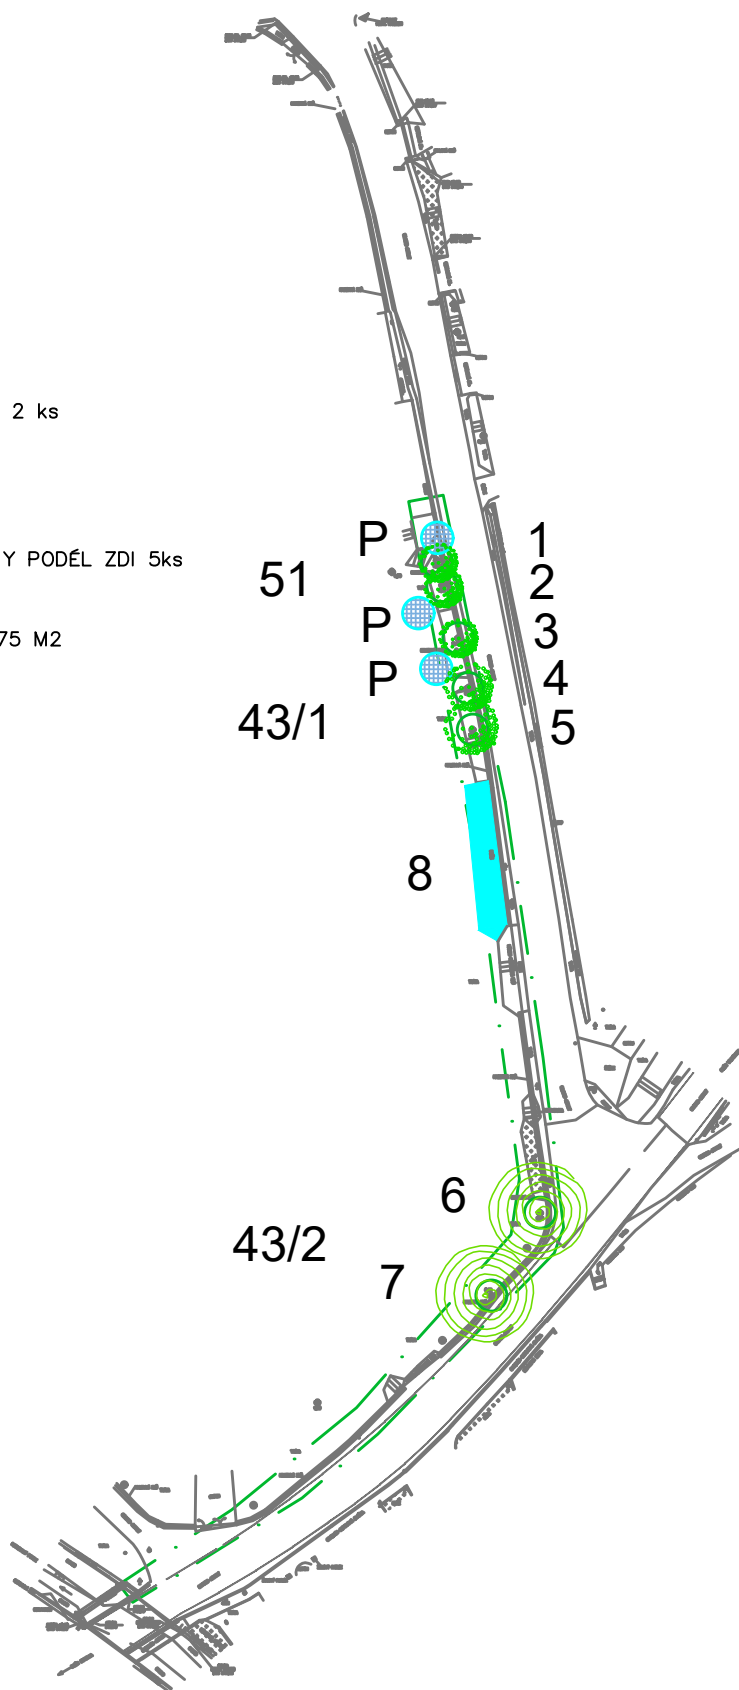
Mezi zakreslenými stromy č. 1,2,3 a 4 se nachází rozpadající se velké pařezy. Jedná se o pozůstatek odstraněných původních alejových stromů. Patrně zde rostla lipová alej podél cesty. Současné hodnocené dřeviny č. 1 – 5 jsou bezkoncepční náletové dřeviny, nízké kvality, které mohou být nahrazeny v rámci prováděných úprav silnice. Nové výsadby lze navrhnout pouze se souhlasem vlastníka pozemků. Souhlas vlastníka je třeba i pro podání žádosti ke kácení stromů. Pro kácení stromů s obvody kmenů nad 80 cm musí být vydáno rozhodnutí příslušného státního orgánu.

Nejdominantnějšími alejovými stromy jsou dvě lípy č. 6 a 7, avšak vyžadují ošetření zdravotním, aby byla zajištěna bezpečnost v jejich okolí. V koruně se nachází suché větve. Přesto byly obě lípy zařazeny do seznamu dřevin ke kácení, neboť vrůstají do zdi a jsou v kolizi se stavbou plánované opěrné zdi.

Většina dřevin, tzn. Č . 1 - 5 je ve výrazně zhoršeném až silně narušeném zdravotním stavu s hodnocením 3 – stav výrazně zhoršený, nebo 4 silně narušený, č. 5 rozpadající se. Většina je neperspektivní. Jejich sadovnická hodnota je s hodnocením 4 – 5, tj. jedinec podprůměrně hodnotný, nebo velmi málo hodnotný, kromě lip č. 6 a 7, které jsou nadprůměrně hodnotné, avšak vyrůstají v trase stavby

V tabulce i na situaci je očíslováno 8 položek jednotlivých keřů a stromů č. 1 – 8. Položka č. 8 představuje zbytek keřových výsadeb, nyní s vtroušenými náletovými dřevinami. Na ploše se nachází dvě lípy s dlouhodobou perspektivou, které však rostou blízko opěrné zdi.
