VYHOTOVIL KADLECOVÁ JANA – PROJEKCE ZELENĚ		RAZÍTKO	
VED.PROJEKTU: Ing. Jiří Henych	ODP.PROJEKTANT: Bc.Jana Kadlecová,DiS.		
KRAJ: Karlovarský	KATASTR: Stará, okres Sokolov		
INVESTOR: Krajská správa a údržba silnic Karlovarského kraje			
AKCE II/210 MODERNIZACE SILNICE DOLNÍ NIVY - JINDŘICHOVICE		DATUM:	09/2022
		STUPEŇ:	
		SOUBOR:	
		ZMĚNA Č.:	
Dendrologický průzkum		MĚŘÍTKO	PŘÍLOHA / PARÉ

Název stavby:	II/210 MODERNIZACE SILNICE DOLNÍ NIVY - JINDŘICHOVICE
Kraj:	Karlovarský
Katastrální území:	Stará (okres Sokolov)
Investor:	Krajská správa a údržba silnic Karlovarského kraje Chebská 282, Sokolov
Gen. projektant:	S. A. W. CONSULTING s.r.o., Božtěšická 216/34, 400 01 Ústí n. L.
Zhotovitel přílohy:	Bc. Jana Kadlecová, DiS. Druztová 180, 330 07 Druztová autorizovaný architekt pro obor krajinářská architektura číslo autorizace u ČKA 03 339 IČ: 635 39 411
Datum:	září 2022

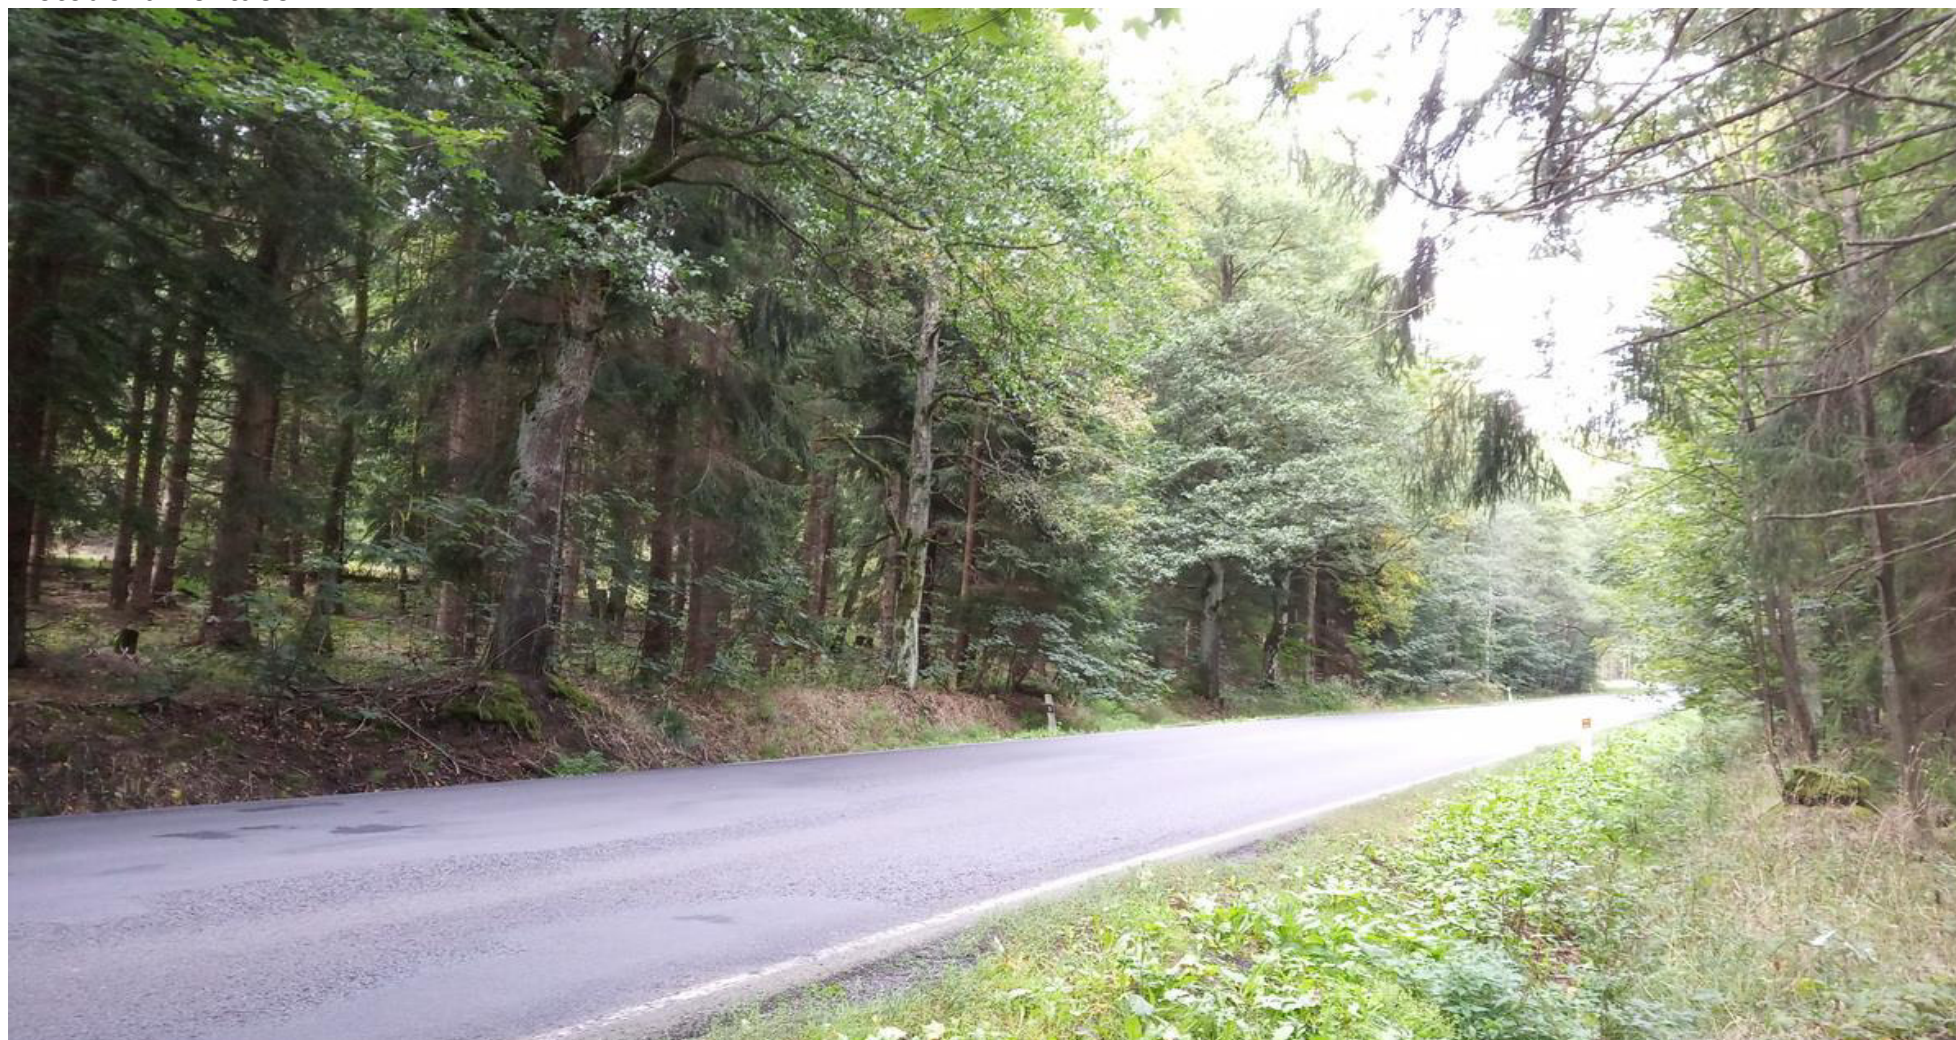
Obr. 1 - Pohled na les "L1", podél silnice řada stromů č.2 až12.

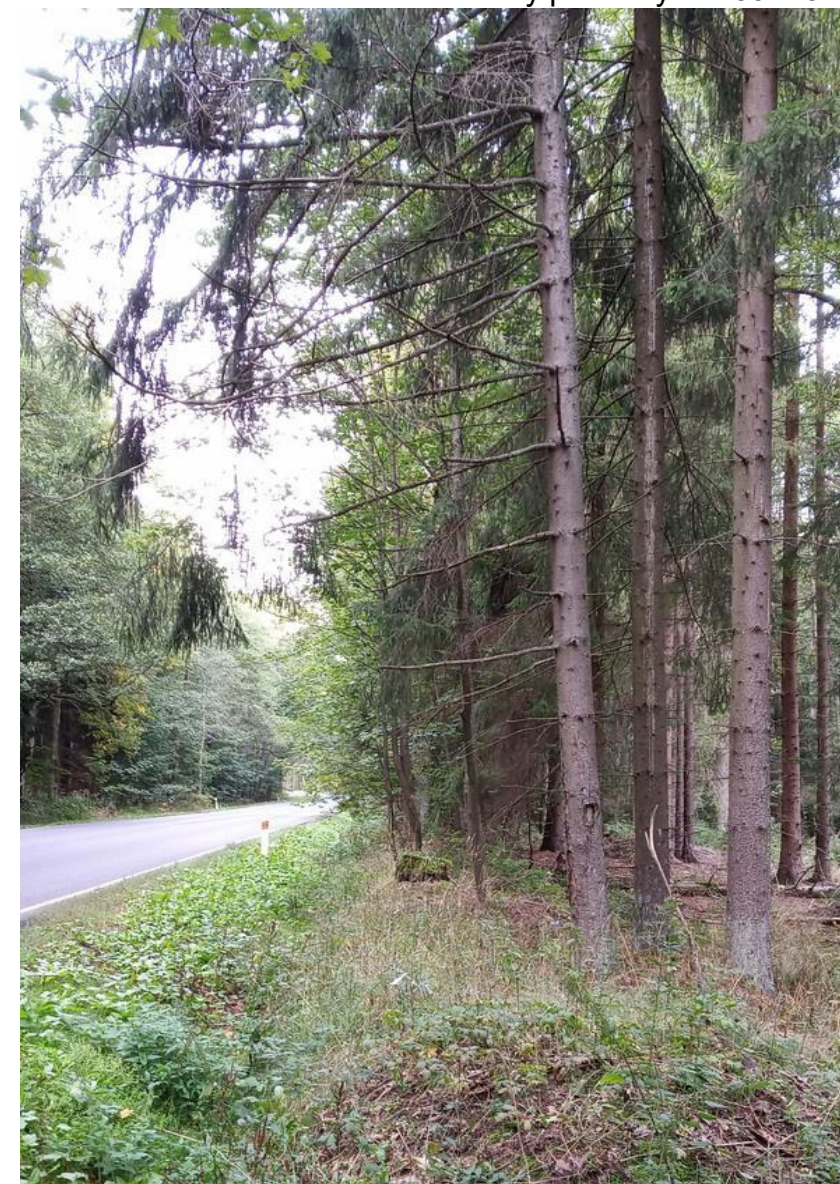
Obr. 2 - skupina smrků č. 73 - 76, dále navazuje les "L8".

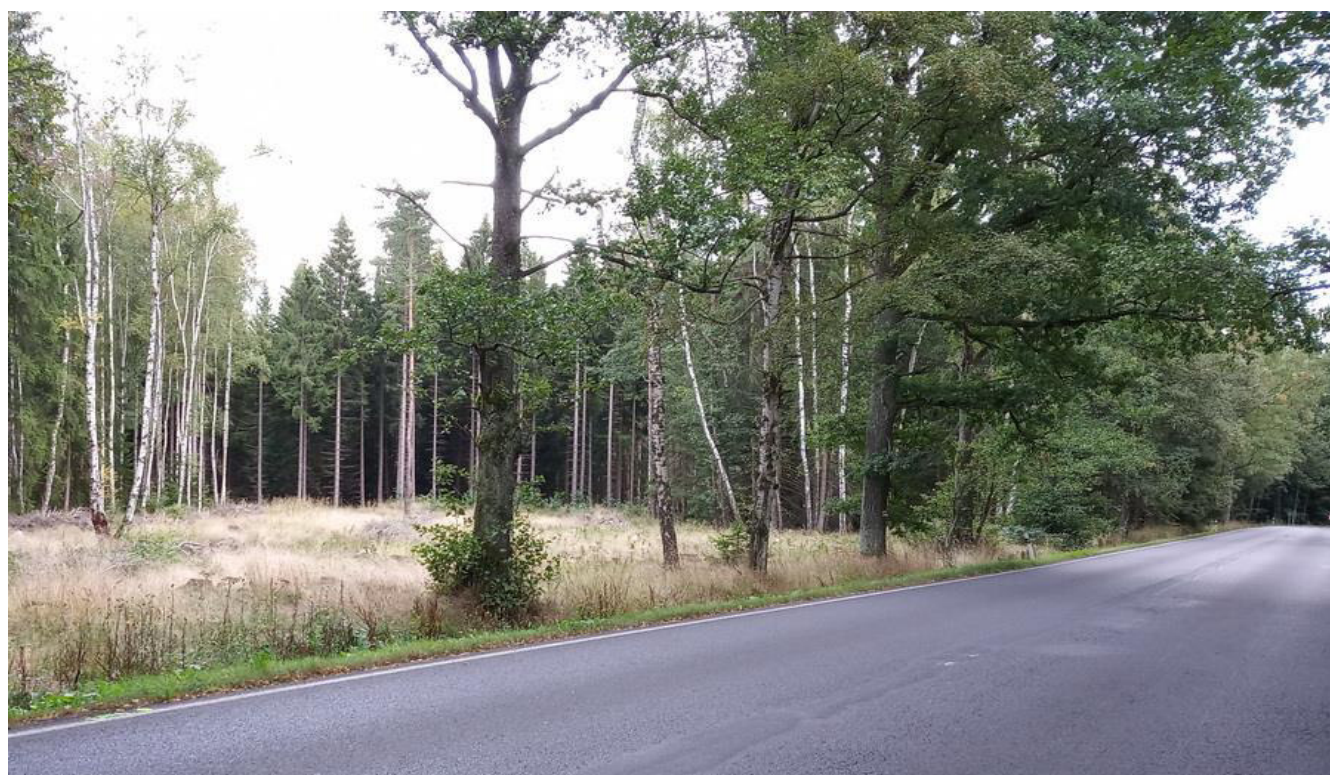
Obr. 4 - Paseka, podél silnice stromy č. 52 - 55.

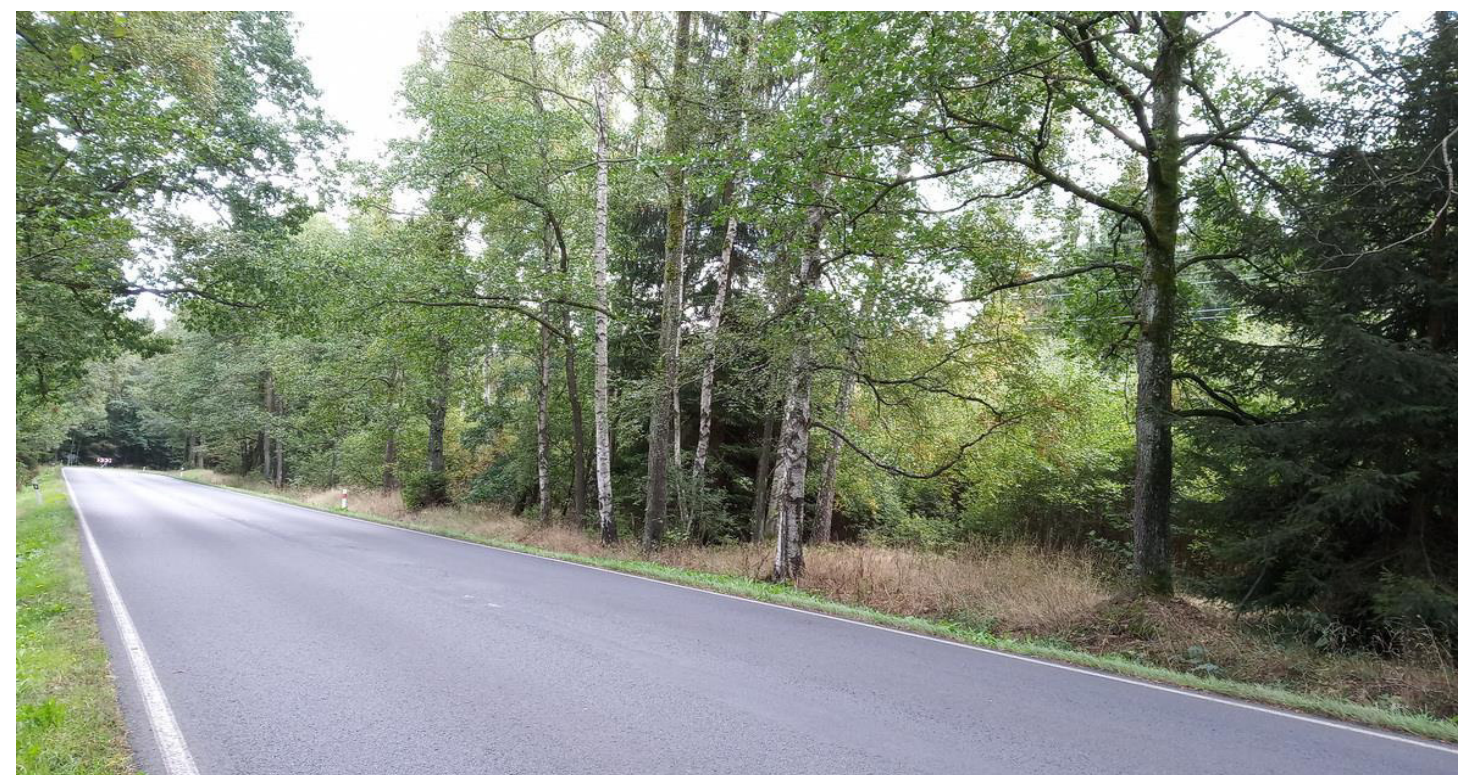
Obr. 3 - podél silnice stromy č. 37 až 31, za nimi "L2", patrný je také porost pod VN s označ. "L3".
