<p>Kraj:</p> <p>Karlovarský kraj</p>	<p>Čís.sm.obj.:</p> <p>3/ODO/2019</p>
<p>Katastrální území:</p> <p>Podlesí u Sadova</p>	<p>Čís.akce:</p> <p>19013</p>
<p>Akce:</p> <p>III/22129 Modernizace silnice Podlesí</p>	<p>Datum:</p> <p>11/2020</p>
	<p>Formát:</p> <p>text</p>
	<p>Měřítko:</p> <p>-</p>
<p>Část:</p> <p>Související dokumentace</p>	<p>Stupeň:</p> <p>DUSP/PDPS</p>
<p>Příloha:</p> <p>Dendrologický průzkum</p>	<p>Číslo kopie:</p>
	<p>Číslo přílohy:</p> <p>F.8</p>

DENDROLOGICKÝ PRŮZKUM

**III/221 29 Modernizace silnice Podlesí
dendrologický průzkum**

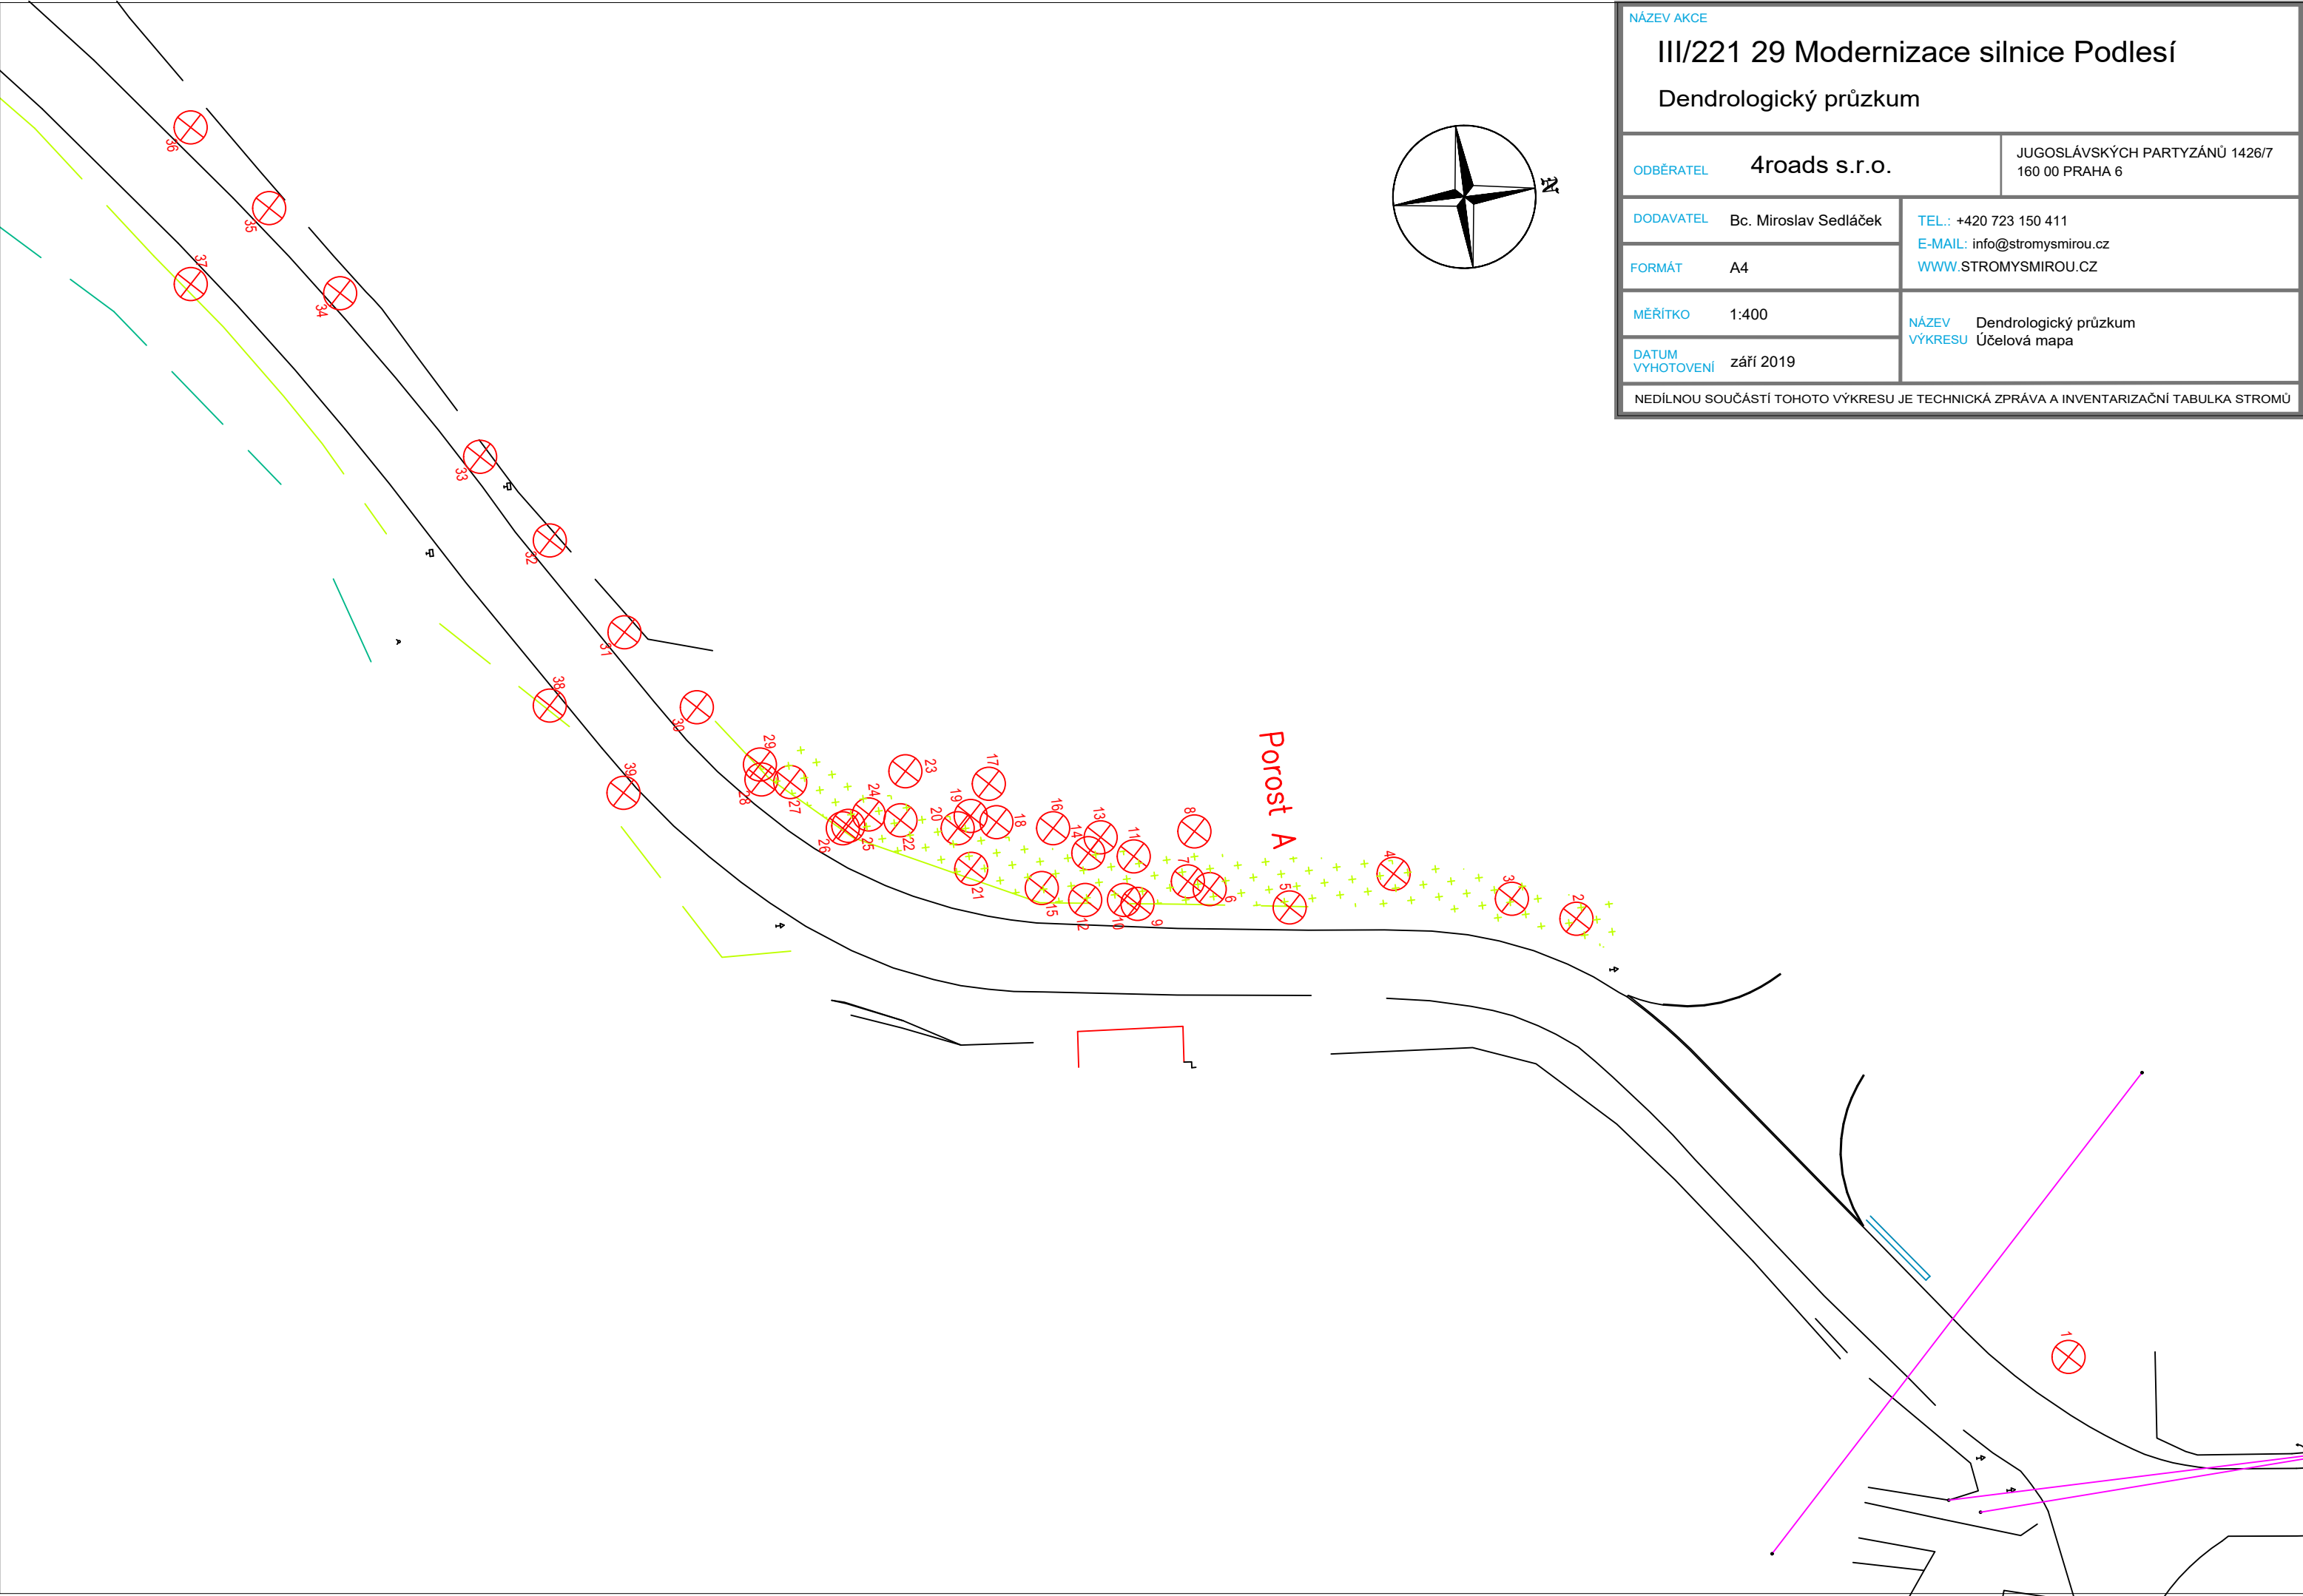
Podkladem pro tento dendrologický průzkum bylo poskytnuté geodetické zaměření s katastrální mapou, které již obsahovalo stromy navržené ke kácení. V terénu byly tyto stromy zpětně přiřazovány k zaměřeným bodům v mapě a dále identifikovány. Stromy ke kácení jsou v mapě značeny červenou kružnicí s křížkem.
