# Dodatek č. 1

## ke SMLOUVĚ O DÍLO

Tímto Dodatkem č. 1 k SOD č. 312/ODO/2018 se upravují podmínky stavby: „**Modernizace mostu ev. č. 2117-2 Mariánské Lázně u Lunaparku**“ v souladu s § 222 odst. (2) a (4) zákona č. 134/2016 Sb., o zadávání veřejných zakázek, ve znění pozdějších předpisů, se nejedná o podstatnou změnu závazku ze smlouvy na uvedenou veřejnou zakázku. Změna závazku vyplývá ze zjištění jiných geologických a hydrotechnických poměrů po demolici původního mostního objektu a po dokončení výkopových prací pro založení nového mostu a z toho vyplývající nutné jiné úpravy základové spáry, včetně zapracování tohoto skutečně zjištěného stavu do realizační dokumentace stavby. Tímto Dodatkem č. 1 dochází ke změně termínu dokončení díla v článku IV. odst. 4.1. a ke změně ceny díla, článku V. odst.5.1.

**Záznam z prohlídky stavby dne 13.7.2018 – stavba „Rekonstrukce mostu ev.č.211 7-2 Mariánské Lázně U Lunaparku**

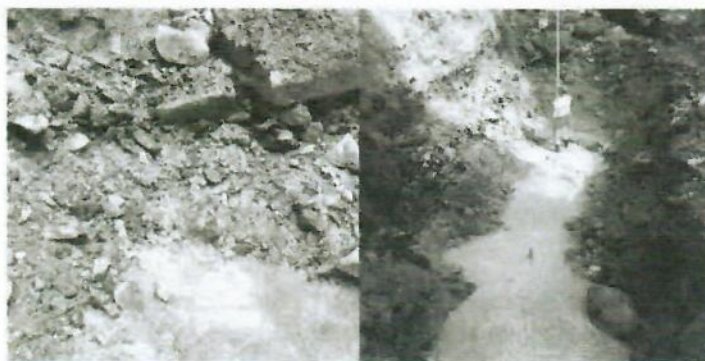
Obrázek 4 – Fotografie lokality

- Při prohlídce staveniště, byl proveden výkop na úroveň základové spáry cca 661,550 mn.m.. Výkop byl před příjezdem plně zatopen, při příjezdu vyčerpán a dno očištěné.
- Zastižené geotechnické podmínky plně vyhovují požadavkům projektu, v základové spáře byli zastiženy zahliněné štěrky charakteru G4 GM až G5 GC.
- Problematické jsou přítoky podzemní vody, které přicházejí především z čela výkopu ve směru proti proudu potoka, kde je také větší zahlinění štěrků. Dále přichází velký podíl podzemní vody přímo propustným dnem výkopu a vzniká tak nebezpečný jev pro založení objektu.

2. Zastižené zeminy dosahují únosnosti  $R_{dt}=250-400$  kPa v suchém stavu (jedná se o normovou hodnotu platnou pro základ šířky  $< 3,0$  m)
3. S ohledem na výskyt proudící vody ve výkopu, a to především ze stěn a dna výkopu doporučuji nahrazení štěrkové sanace deskou betonu tloušťky  $0,3$  m. Podkladní beton tl.  $0,15$  m jako vyrovnání podkladu bude realizován dle PD.
4. Deska podkladního betonu musí být realizována až po vyčerpání výkopu a očištění dna od nanesených jemnozrnných kalů. Podkladní beton doporučuji realizovat ze slabě zavlhlé směsi.
