**Zpráva č.
1700 J 363**

Expertní zpráva:

Stavebně technický průzkum stavu nosných železobetonových konstrukcí v objektu Střední uměleckoprůmyslové školy Karlovy Vary, č.p. 428, náměstí 17. listopadu a budovy bytového domu č.p. 429, ul. Sokolovská, 360 05 Karlovy Vary.

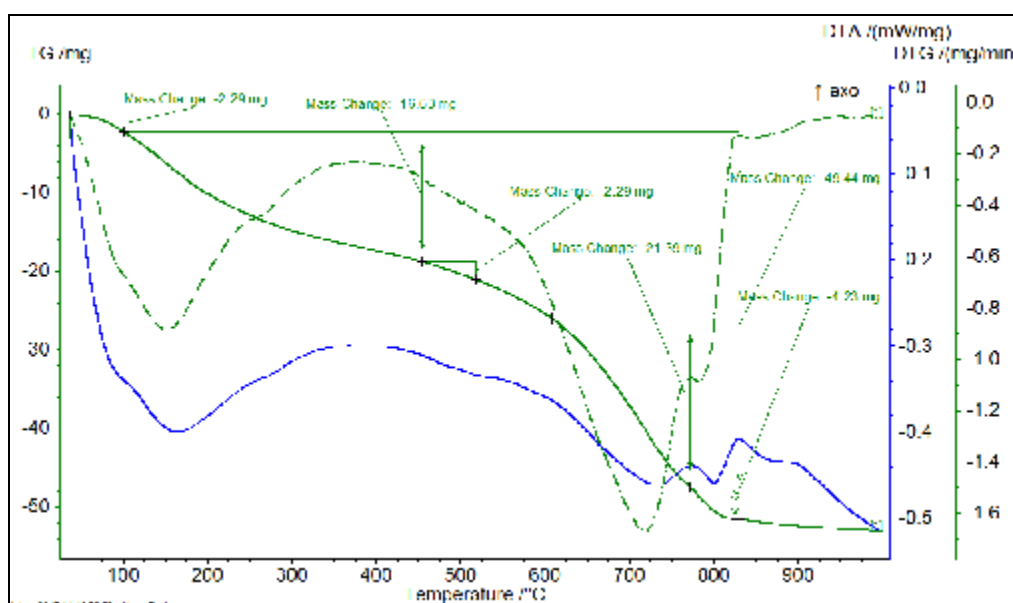
Obr. 3 Záznam termické analýzy vzorku V1.2

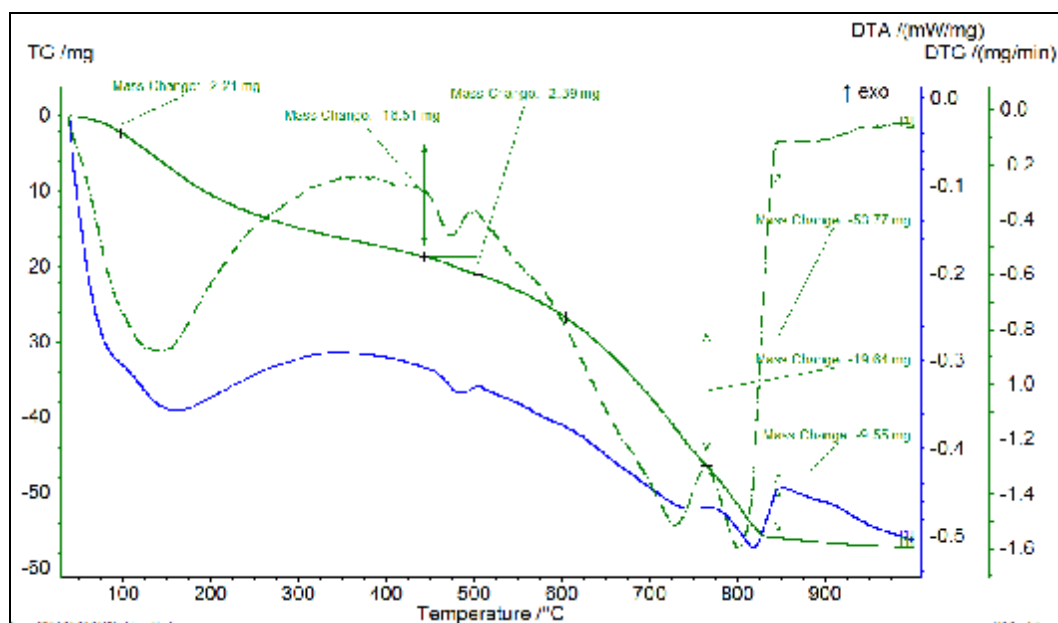
Obr. 5 Záznam termické analýzy vzorku V2.1

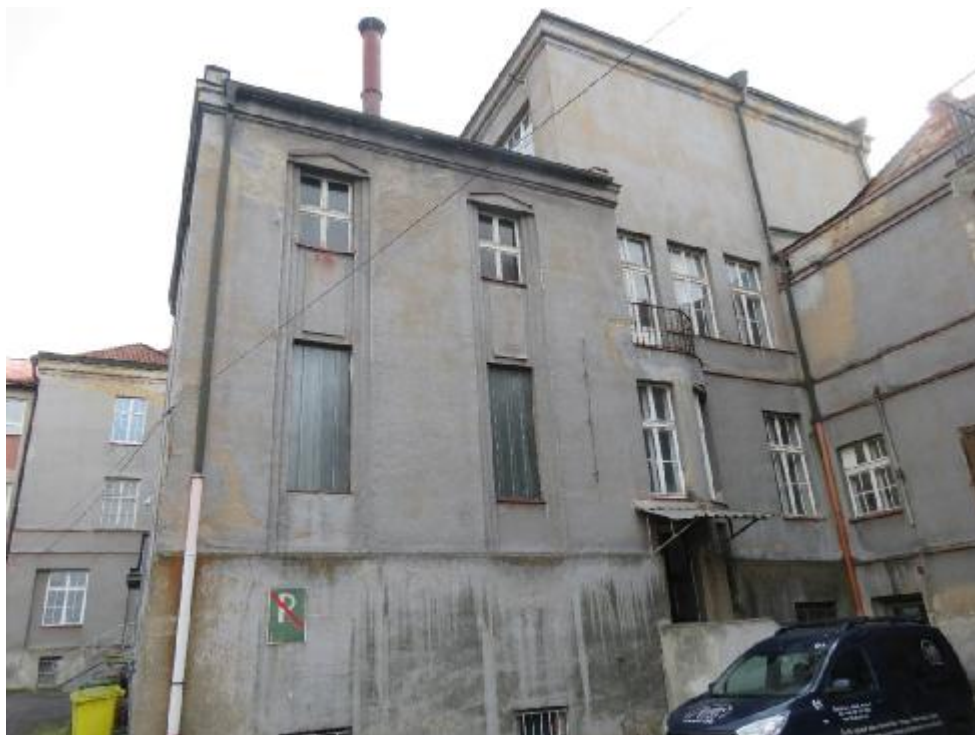
- Ø Západní strana: na fasádě jsou patrné stopy po zatékání, degradace omítek zejména v oblasti atik. Foto 1,2
- Ø Severní strana: pohled na severní fasádu, na fasádě jsou patrné stopy po zatékání, degradace omítek zejména v oblasti atik. Foto 3
- Ø Jižní strana: na fasádě jsou patrné stopy po zatékání, degradace omítek zejména v oblasti atik. Foto 4,5
- Ø Východní strana: na fasádě jsou patrné stopy po zatékání, degradace omítek zejména v oblasti atik. Foto 6

Foto 1: Západní strana: pohled na západní fasádu, na fasádě jsou patrné stopy po zatékání, degradace omítek.

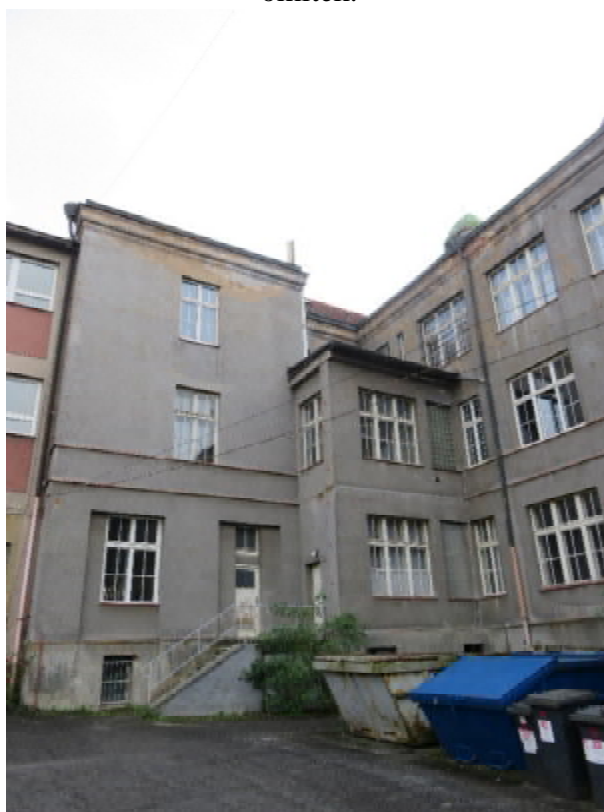
Foto 2: Západní strana: pohled na západní fasádu, na fasádě jsou patrné stopy po zatékání, degradace omítek zejména v oblasti atik.

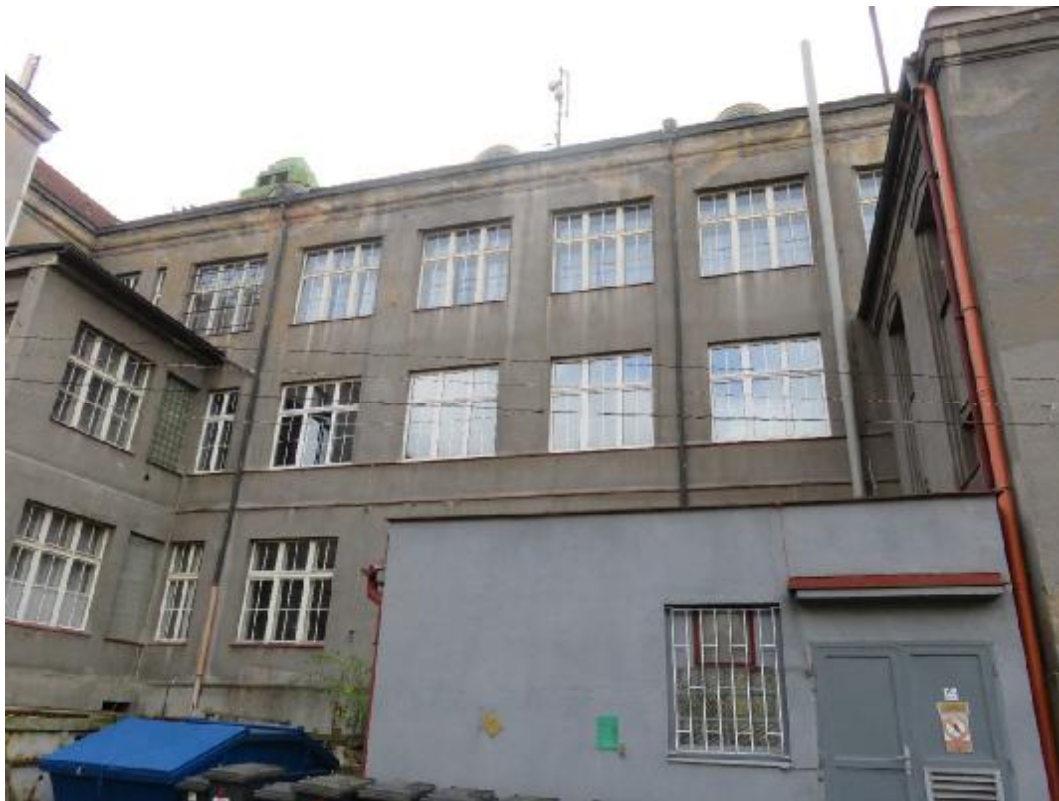
Foto 3: Severní strana: pohled na severní fasádu, na fasádě jsou patrné stopy po zatékání, degradace omítek zejména v oblasti atik.

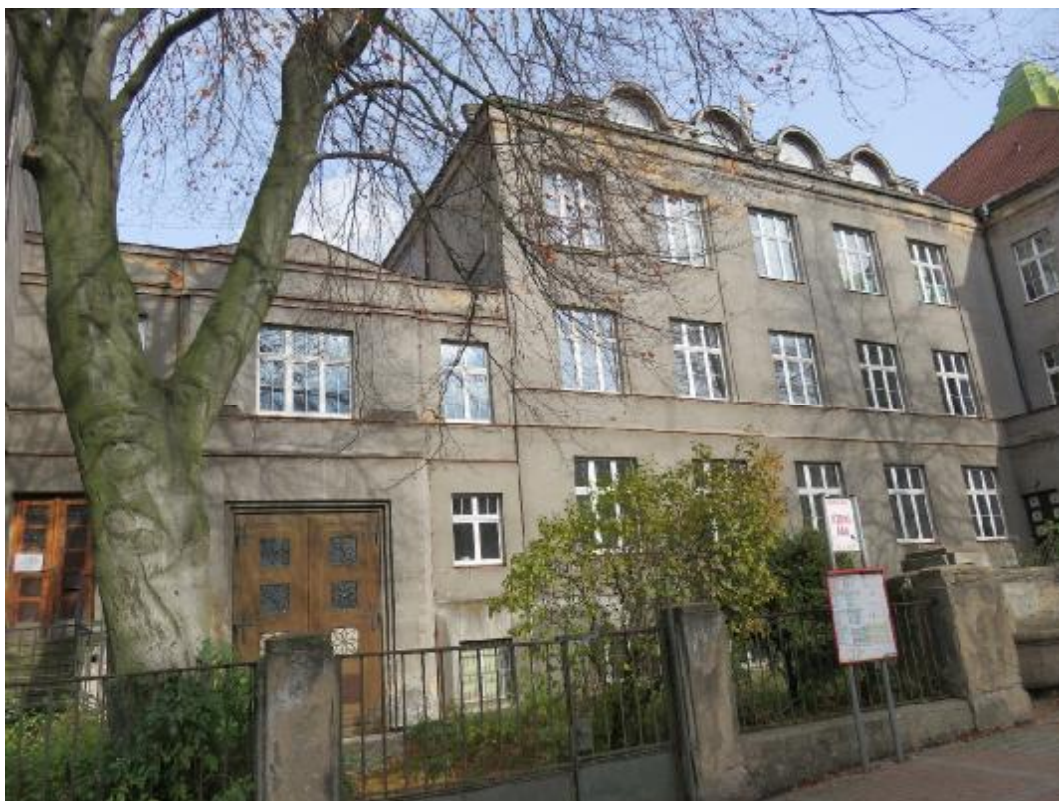
Foto 4: Jižní strana: pohled na jižní fasádu, na fasádě jsou patrné stopy po zatékání, degradace omítek zejména v oblasti atik.

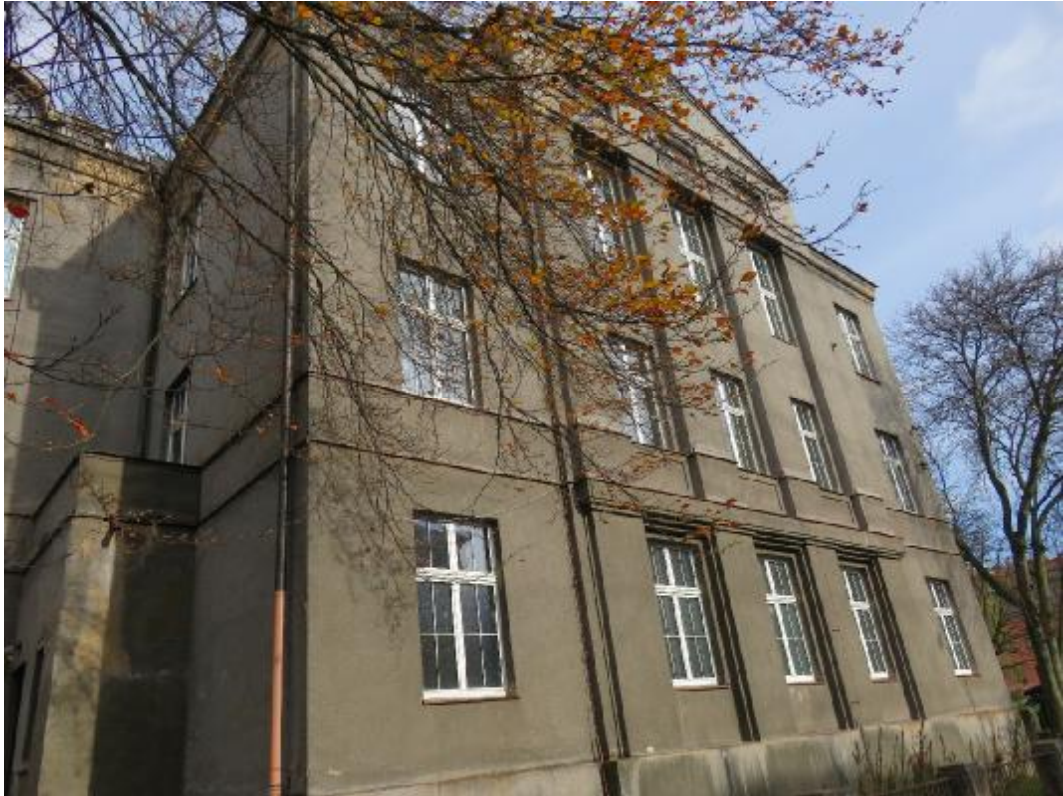
Foto 5: Jižní strana: pohled na jižní fasádu, na fasádě jsou patrné stopy po zatékání, degradace omítek zejména v oblasti atik.

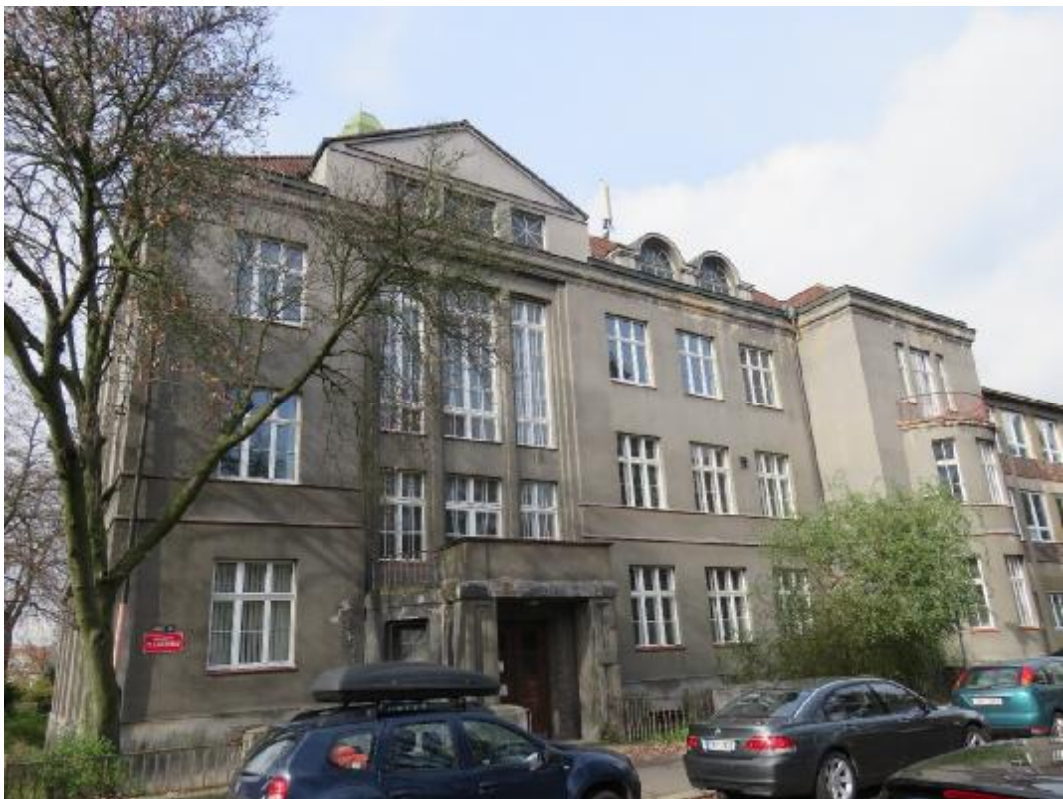
Foto 6: Východní strana: pohled na východní fasádu, na fasádě jsou patrné stopy po zatékání, degradace omítek zejména v oblasti atik.

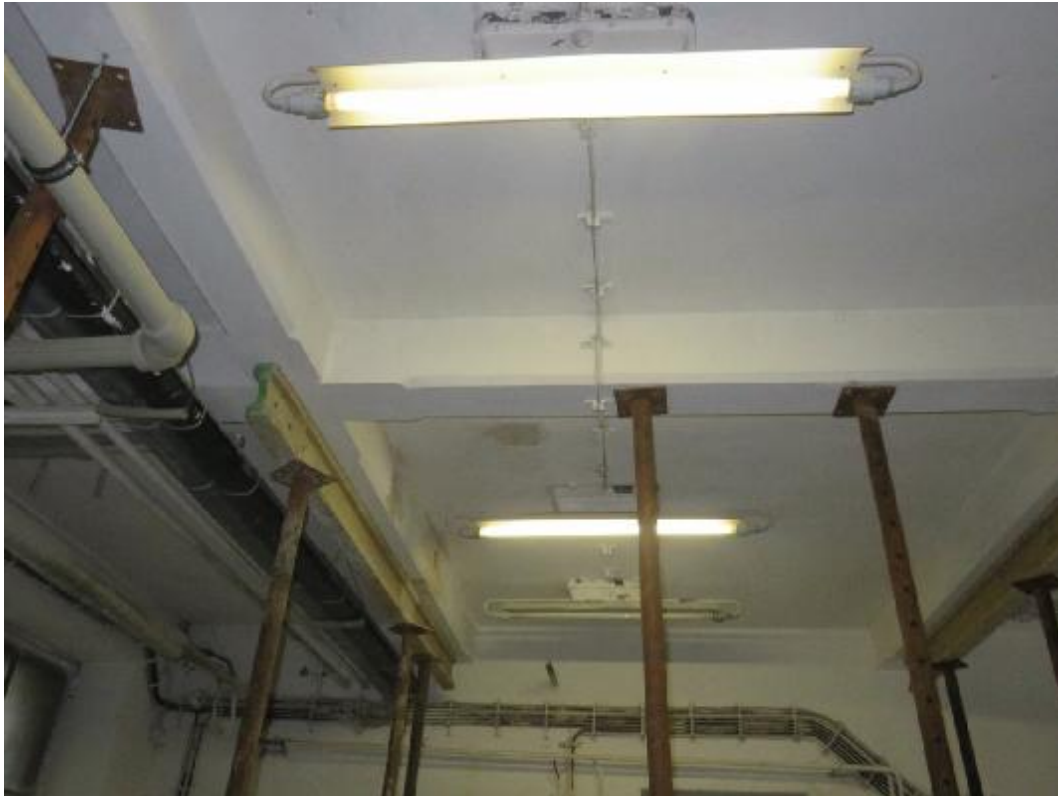
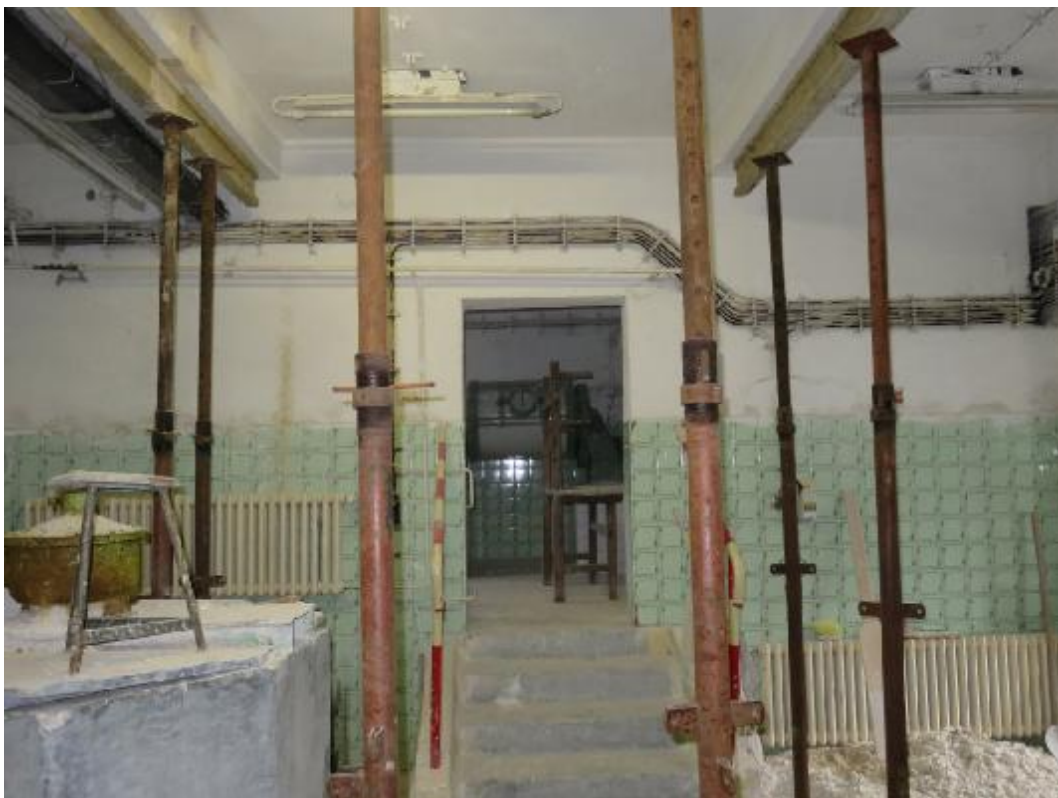
Foto 7: Hlavní budova 1.PP, místnost M1: viditelný průhyb stropní konstrukce cca 20 mm.

Foto 8: Hlavní budova 1.PP, místnost M1: viditelný průhyb stropní konstrukce cca 20 mm.

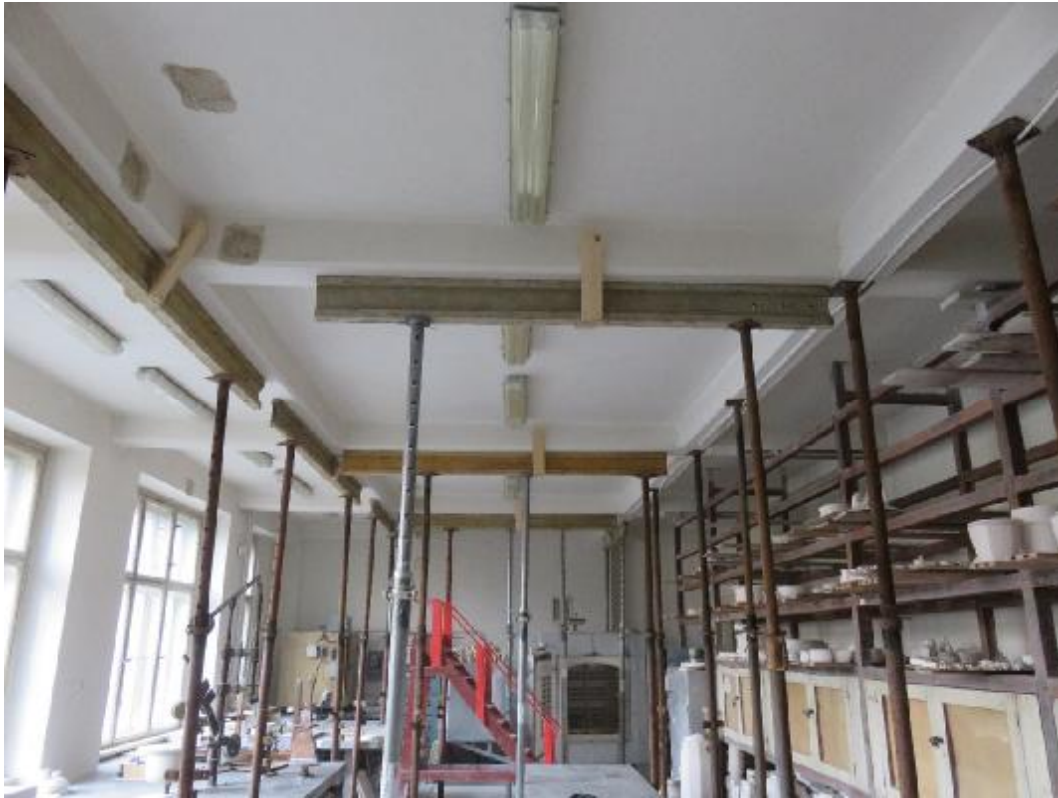
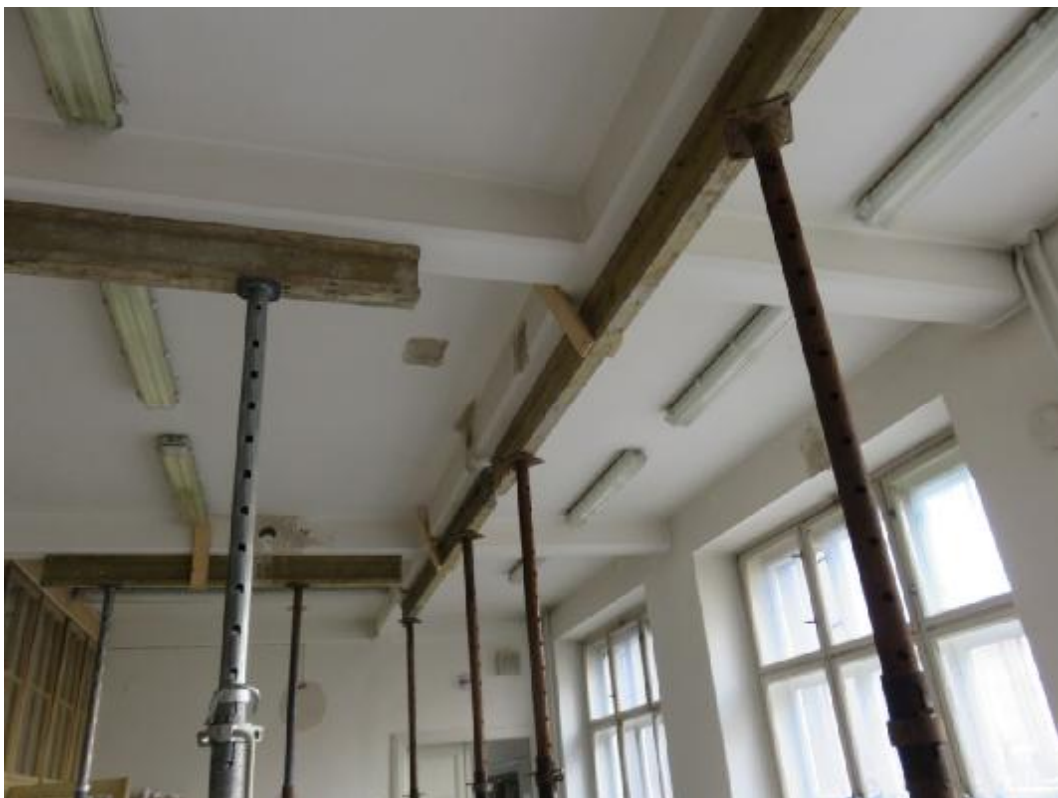
Foto 9: Hlavní budova 1.NP, místnost M1: viditelný průhyb stropní konstrukce cca 30 až 40 mm.

Foto 10: Hlavní budova 1.NP, místnost M1: viditelný průhyb stropní konstrukce cca 30 až 40 mm.

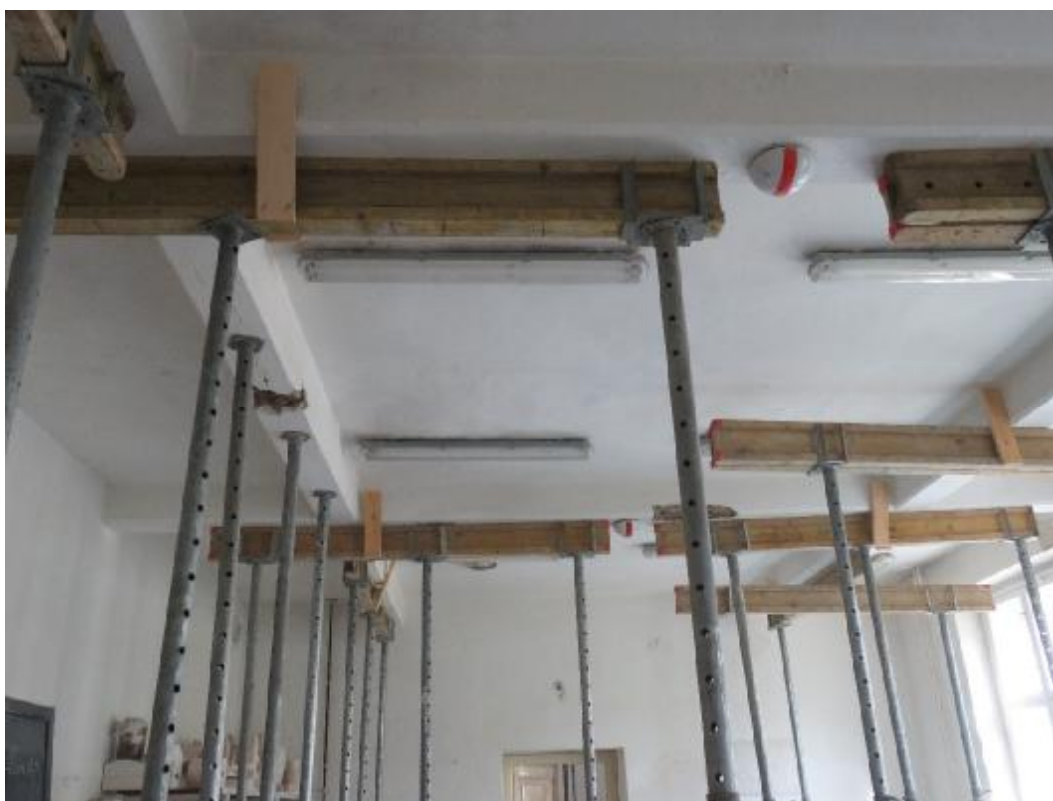
- Ø Viditelný průhyb stropní konstrukce cca 30 až 40 mm. Foto 11
- Ø Trhlina na spodním líci středu tránu cca 3až4 mm. Foto 12
- Ø Trhliny na spodním líci středu tránu cca 3až4 mm. Trhliny oddělují krycí vrstvu betonu od výztuže, beton samovolně vypadává, povrchová koroze výztuže. Foto 13,14,15,16,17,18
- Ø V místě dlouhodobého zatékání z chemické laboratoře se odděluje krycí vrstva betonu, beton je v této oblasti silně degradován přes celou tloušťku stropní desky. Hlavní výztuž stropní desky je v této oblasti silně korodována s korozním úbytkem cca 30%. Foto 19, 20

Foto 11: Hlavní budova 1.NP, místnost M2: viditelný průhyb stropní konstrukce cca 30 až 40 mm.

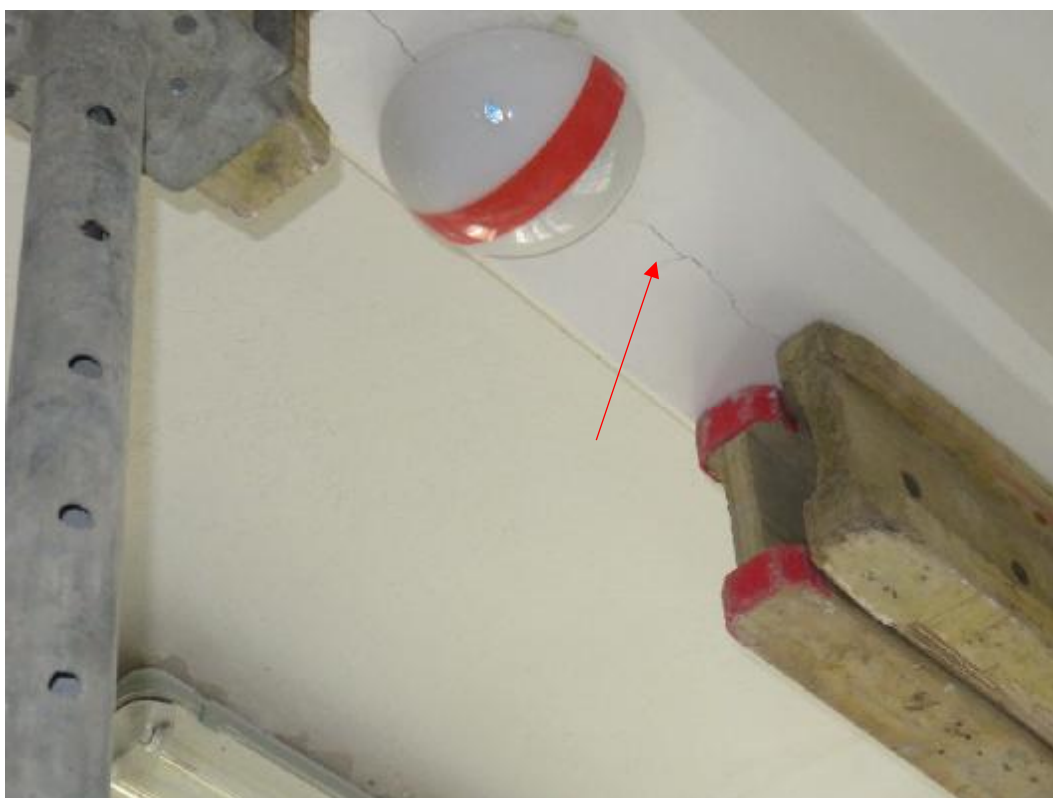
Foto 12: Hlavní budova 1.NP, místnost M2: trhлина na spodním líci středu tránu cca 3 až 4 mm.

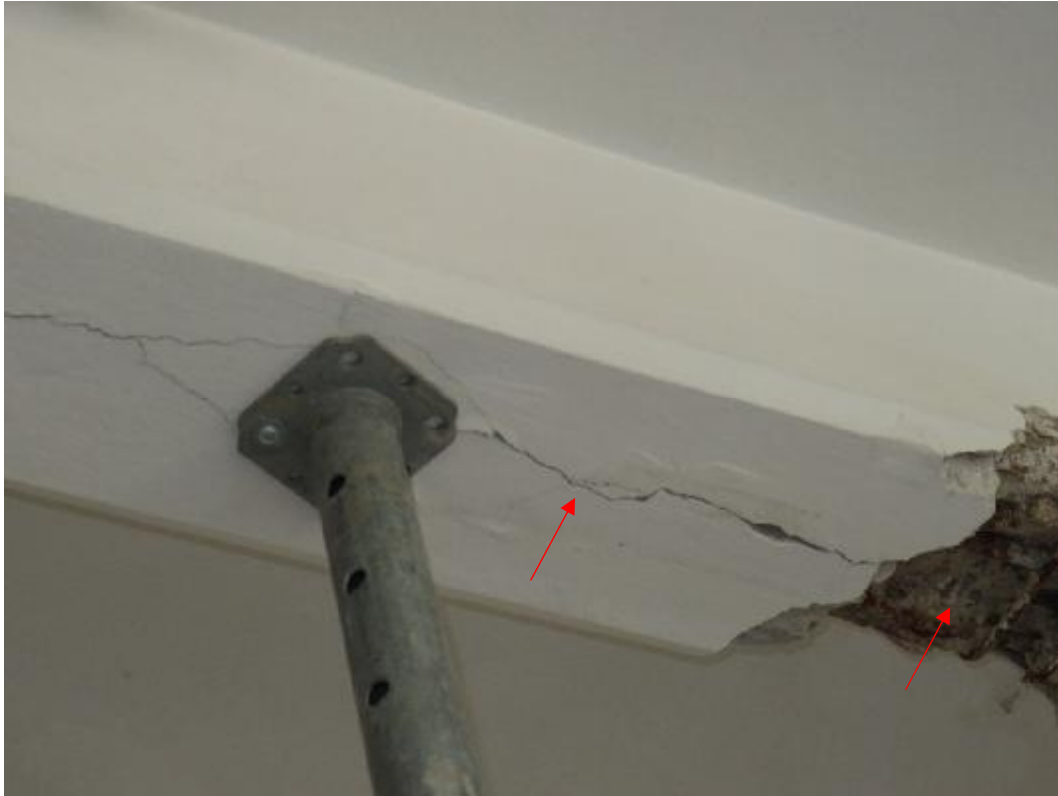
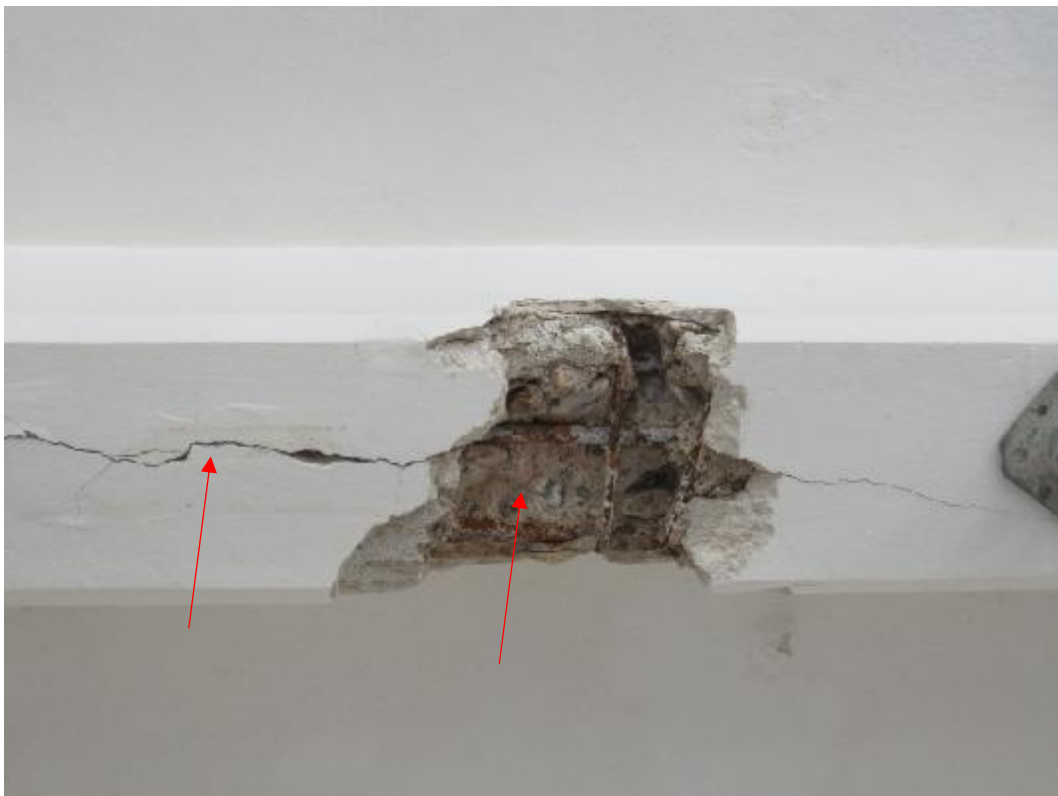
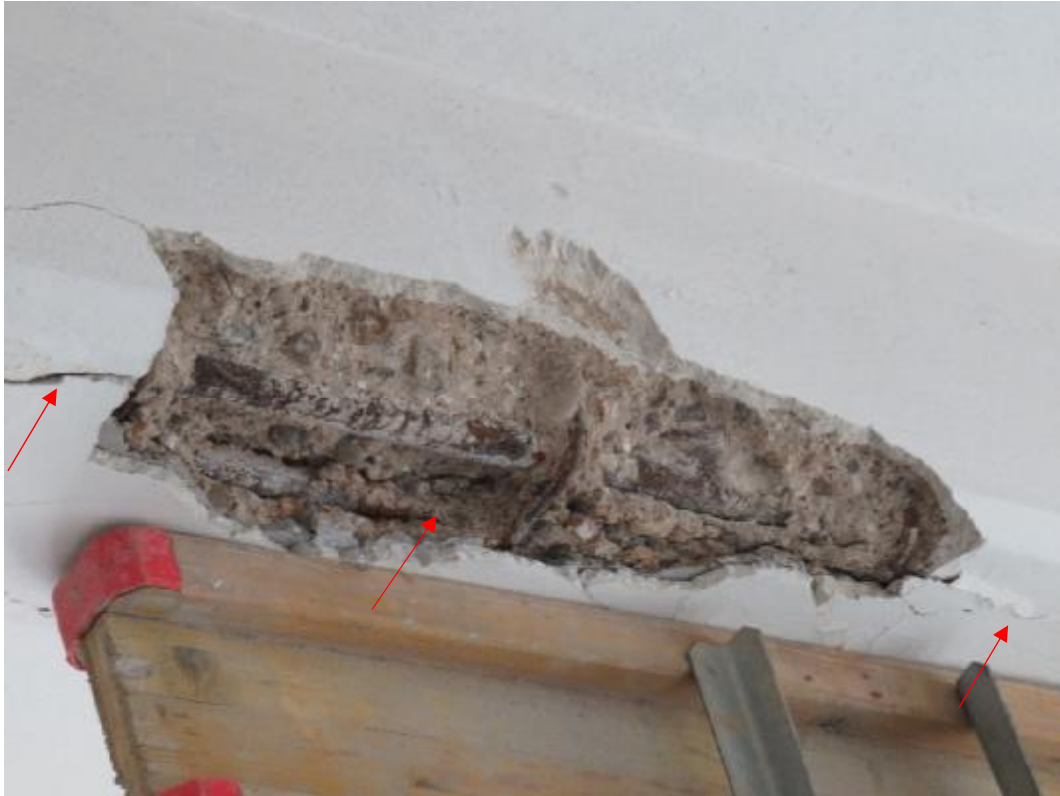
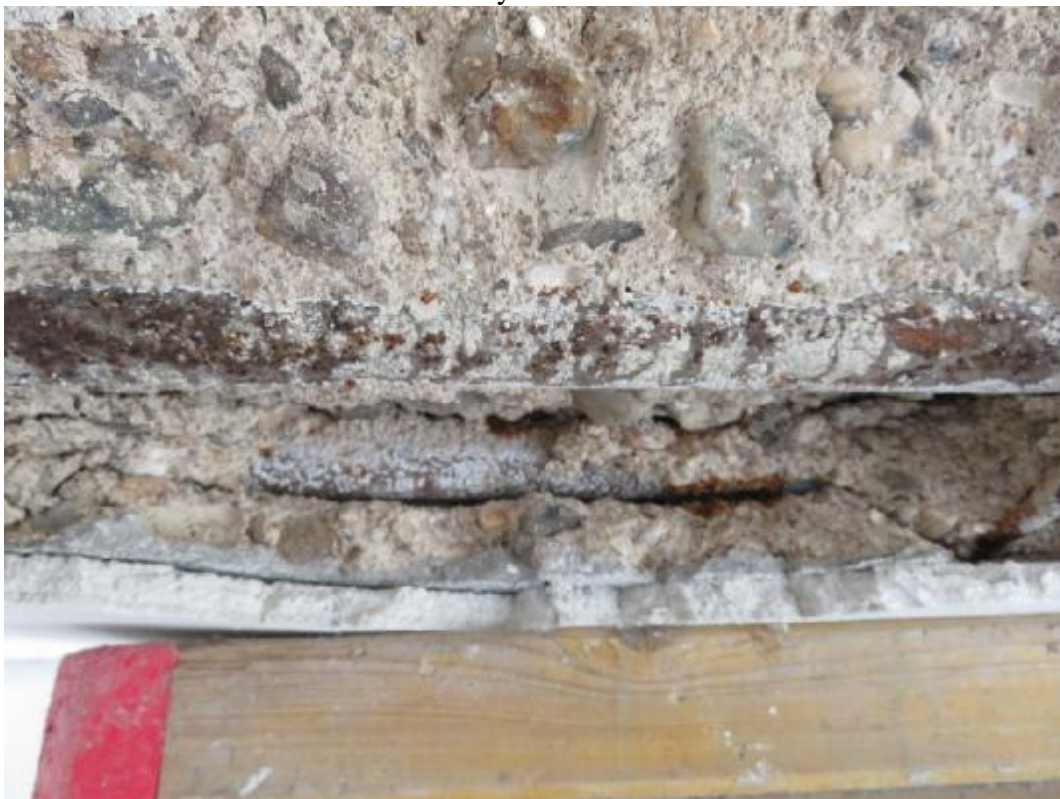
Ø Trhliny na spodním líci trámů. Trhliny oddělují krycí vrstvu betonu od výztuže, beton samovolně vypadává, povrchová koroze viditelné výztuže.

Foto 13: Hlavní budova 1.NP, místnost M2: trhliny na spodním líci středu tránu cca 3 až 4 mm. Trhliny oddělují krycí vrstvu betonu od výztuže, beton samovolně vypadává, povrchová koroze výztuže.

Foto 14: Hlavní budova 1.NP, místnost M2: trhliny na spodním líci středu tránu cca 3 až 4 mm. Trhliny oddělují krycí vrstvu betonu od výztuže, beton samovolně vypadává, povrchová koroze výztuže.

Foto 15: Hlavní budova 1.NP, místnost M2: trhliny na spodním líci středu tránu cca 3 až 4 mm. Trhliny oddělují krycí vrstvu betonu od výztuže, beton samovolně vypadává, povrchová koroze výztuže.

Foto 16: Hlavní budova 1.NP, místnost M2: trhliny na spodním líci středu tránu cca 3 až 4 mm. Trhliny oddělují krycí vrstvu betonu od výztuže, beton samovolně vypadává, povrchová koroze výztuže.

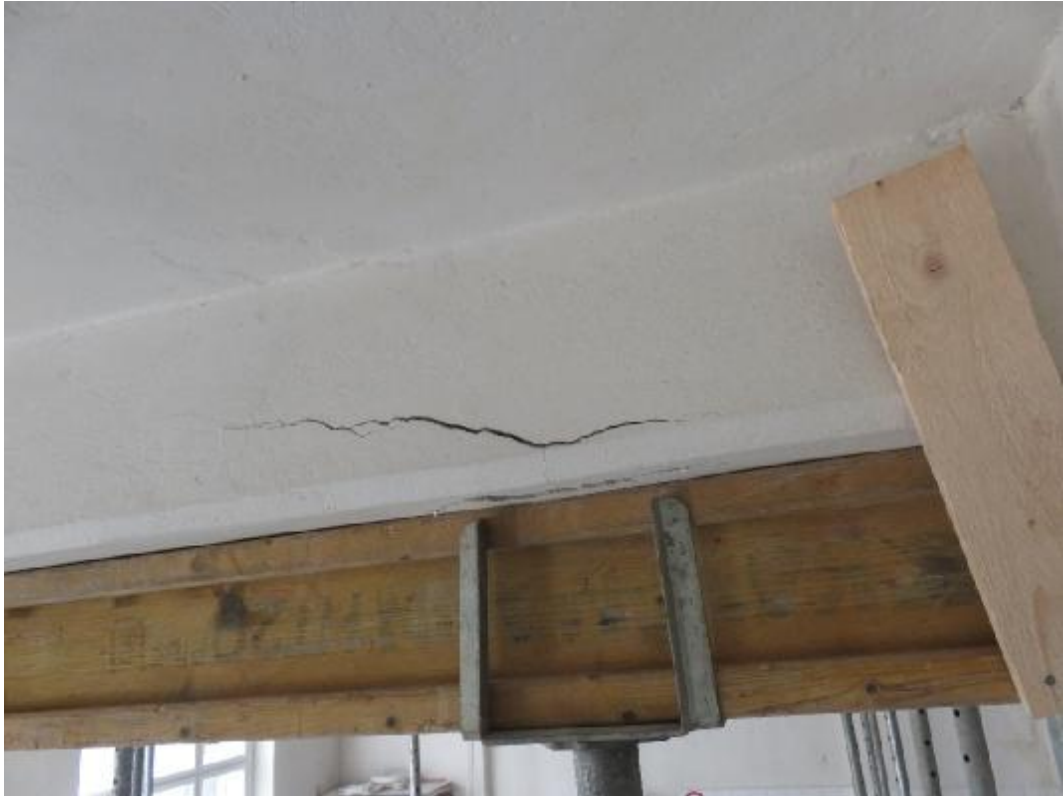
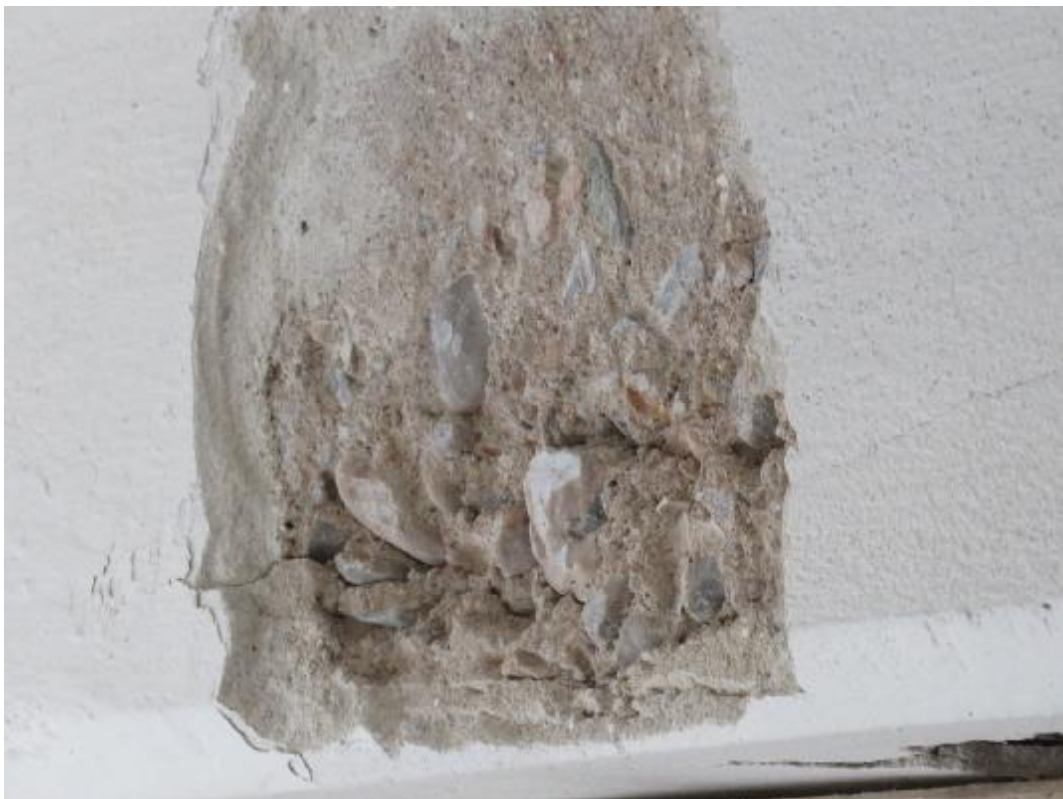
Foto 17: Hlavní budova 1.NP, místnost M2: trhliny na spodním líci středu tránu cca 3 až 4 mm. Trhliny oddělují krycí vrstvu betonu od výztuže.

Foto 18: Hlavní budova 1.NP, místnost M2: trhliny na spodním líci středu tránu cca 3 až 4 mm. Trhliny oddělují krycí vrstvu betonu od výztuže.

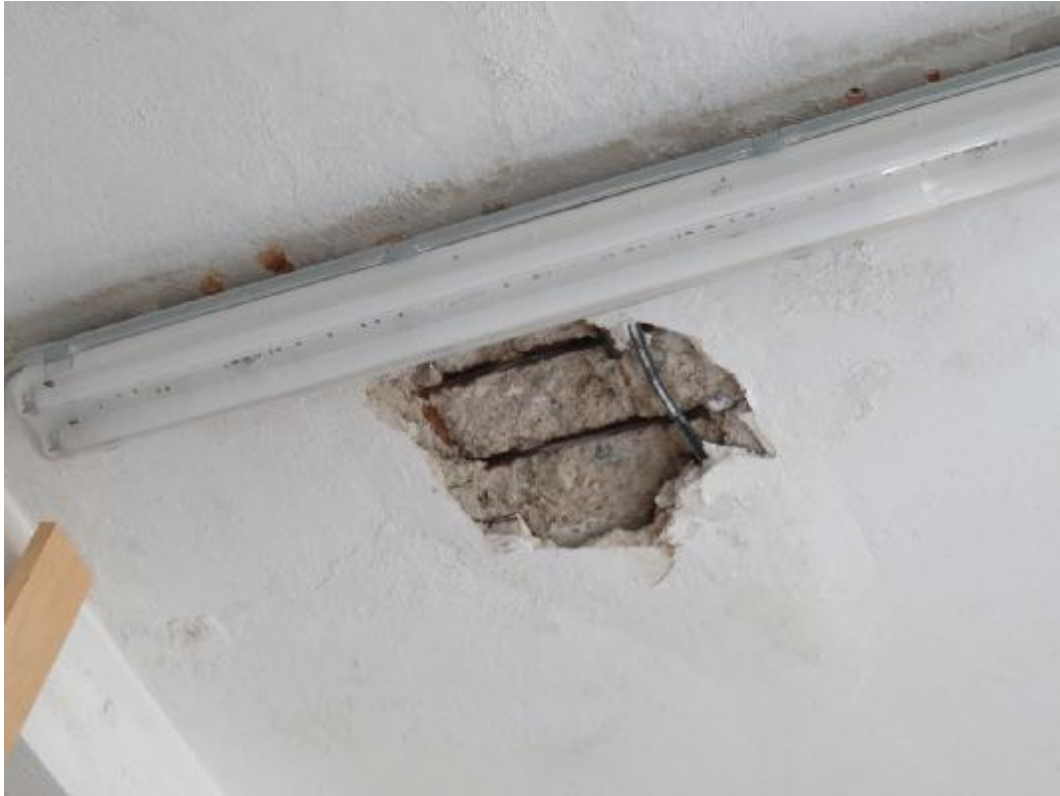
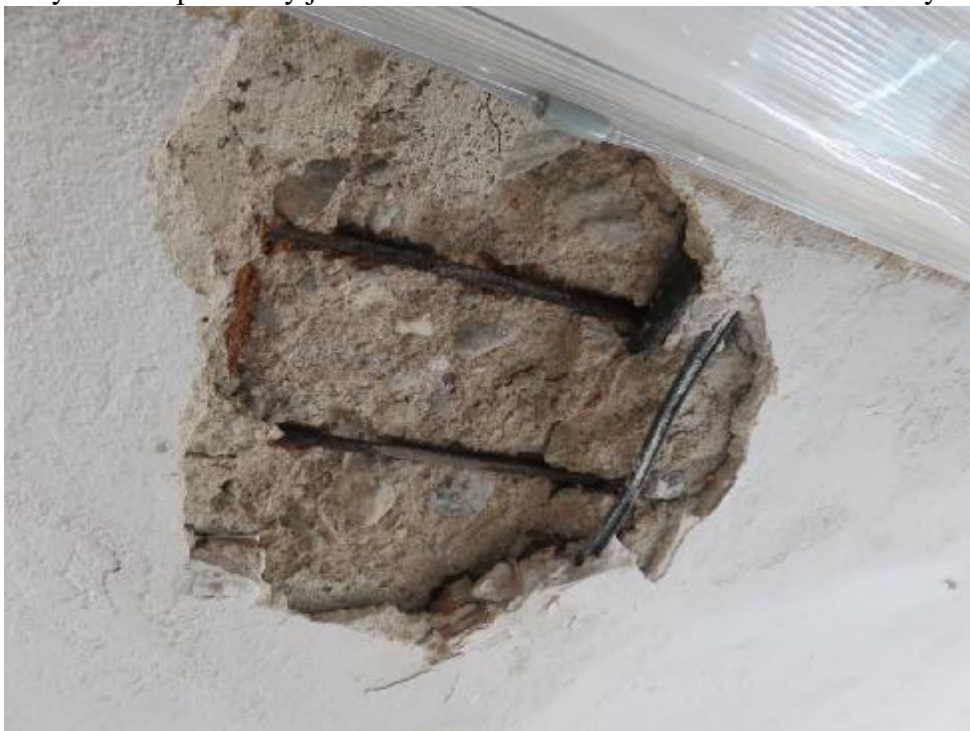
Ø V místě dlouhodobého zatékání z chemické laboratoře dochází k oddělení krycí vrstvy betonu, beton je v této oblasti silně degradován přes celou tloušťku stropní desky. Hlavní výztuž stropní desky je v této oblasti silně korodována s korozním úbytkem cca 30%.

Z výsledku uvedených v tabulce 5 je zřejmé, že beton je kontaminován především chloridy. Limitní hodnota dle ČSN EN 206 je pro beton s ocelovou výztuží nebo jinými kovovými vložkami 0,4 %. Z tabulky 5 tedy vyplývá, že ve vzorcích betonu je vysoce nadlimitní množství chloridů, které způsobilo značnou korozi výztuže.

Foto 19: Hlavní budova 1.NP, místnost M2: v místě dlouhodobého zatékání z chemické laboratoře se odděluje krycí vrstva betonu, beton je v této oblasti silně degradován přes celou tloušťku stropní desky. Hlavní výztuž stropní desky je v této oblasti silně korodována s korozním úbytkem cca 30%.

Foto 20: Hlavní budova 1.NP, místnost M2: v místě dlouhodobého zatékání z chemické laboratoře se odděluje krycí vrstva betonu, beton je v této oblasti silně degradován přes celou tloušťku stropní desky. Hlavní výztuž stropní desky je v této oblasti silně korodována s korozním úbytkem cca 30%.

Strop nad chemickou laboratoří vzhledem k množství chloridových iontů a korozi výztuže doporučujeme snést a nahradit jinou stropní konstrukcí.

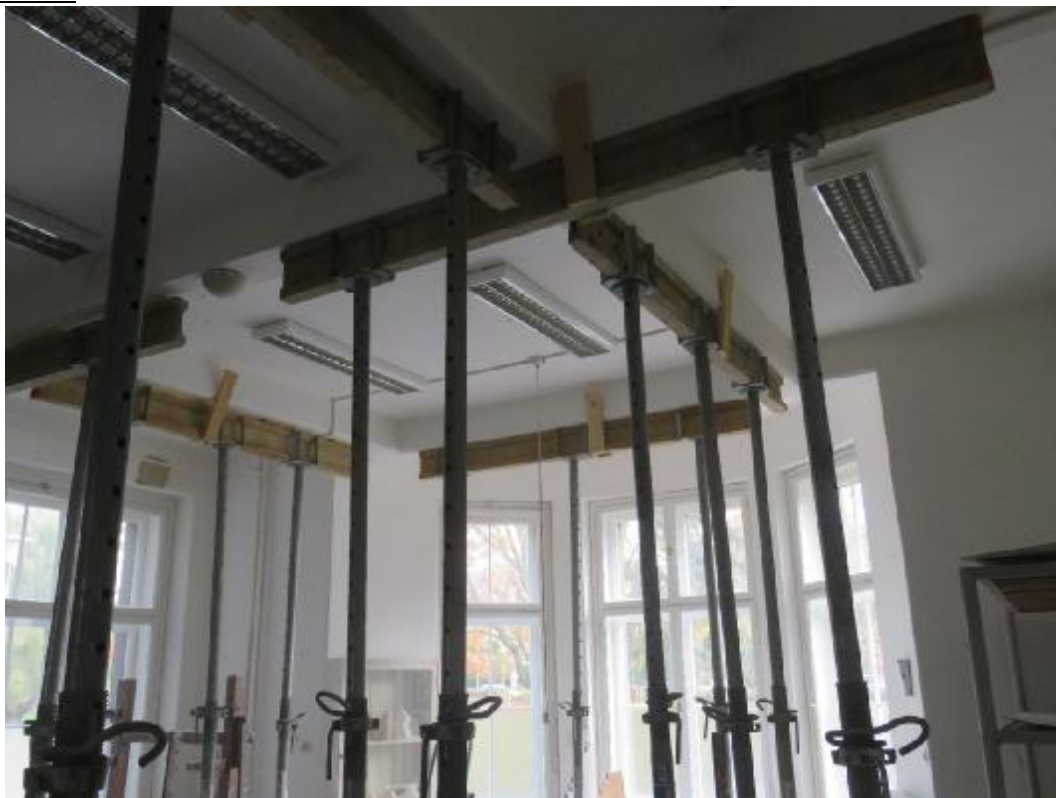
Foto 21: Hlavní budova 1.NP, místnost M3: viditelný průhyb stropní konstrukce cca 30 až 40 mm.

Foto 22: Hlavní budova 1.NP, místnost M3: viditelný průhyb stropní konstrukce cca 30 až 40 mm.

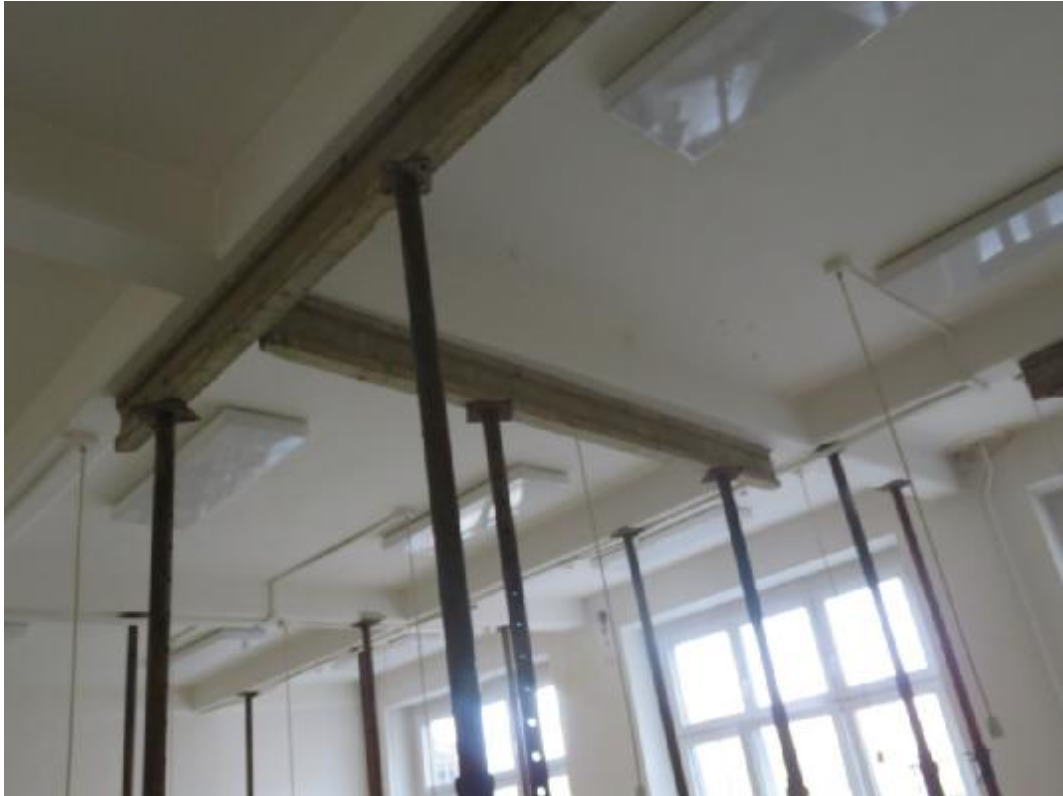
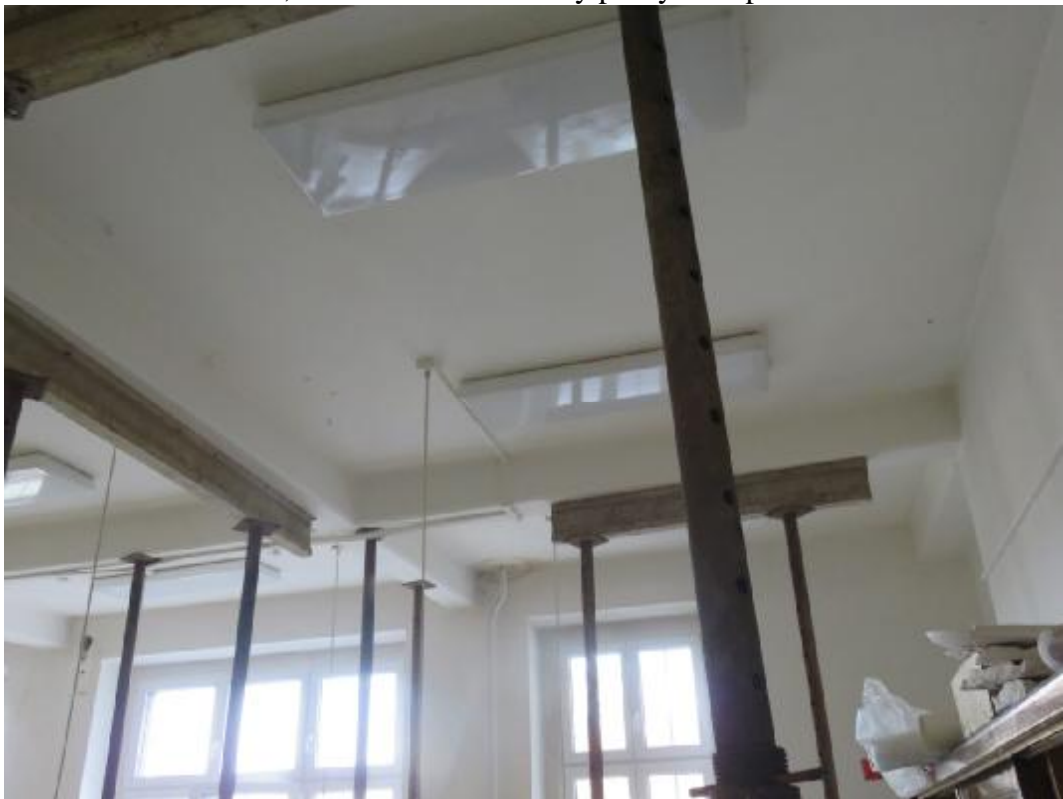
Foto 23: Hlavní budova 2.NP, místnost M1: viditelný průhyb stropní konstrukce cca 20 až 30 mm.

Foto 24: Hlavní budova 2.NP, místnost M1: viditelný průhyb stropní konstrukce cca 20 až 30 mm.
