**Zpráva č.
1700 J 363**

Expertní zpráva:

Stavebně technický průzkum stavu nosných železobetonových konstrukcí v objektu Střední uměleckoprůmyslové školy Karlovy Vary, č.p. 428, náměstí 17. listopadu a budovy bytového domu č.p. 429, ul. Sokolovská, 360 05 Karlovy Vary.

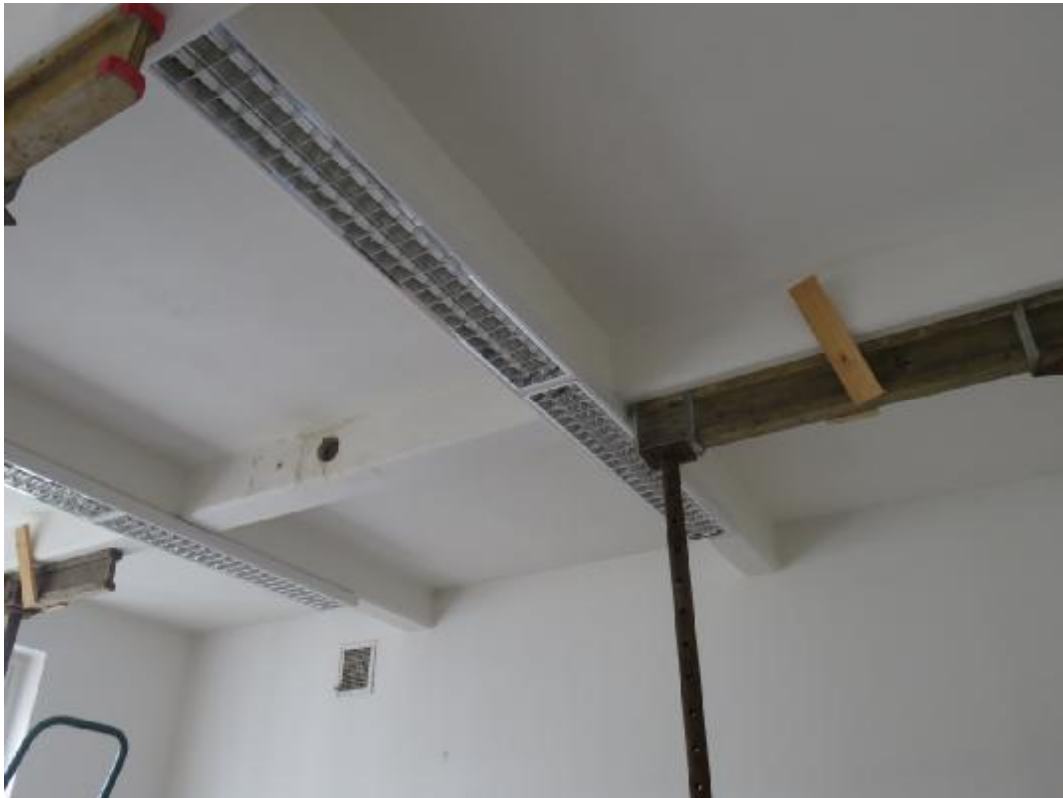
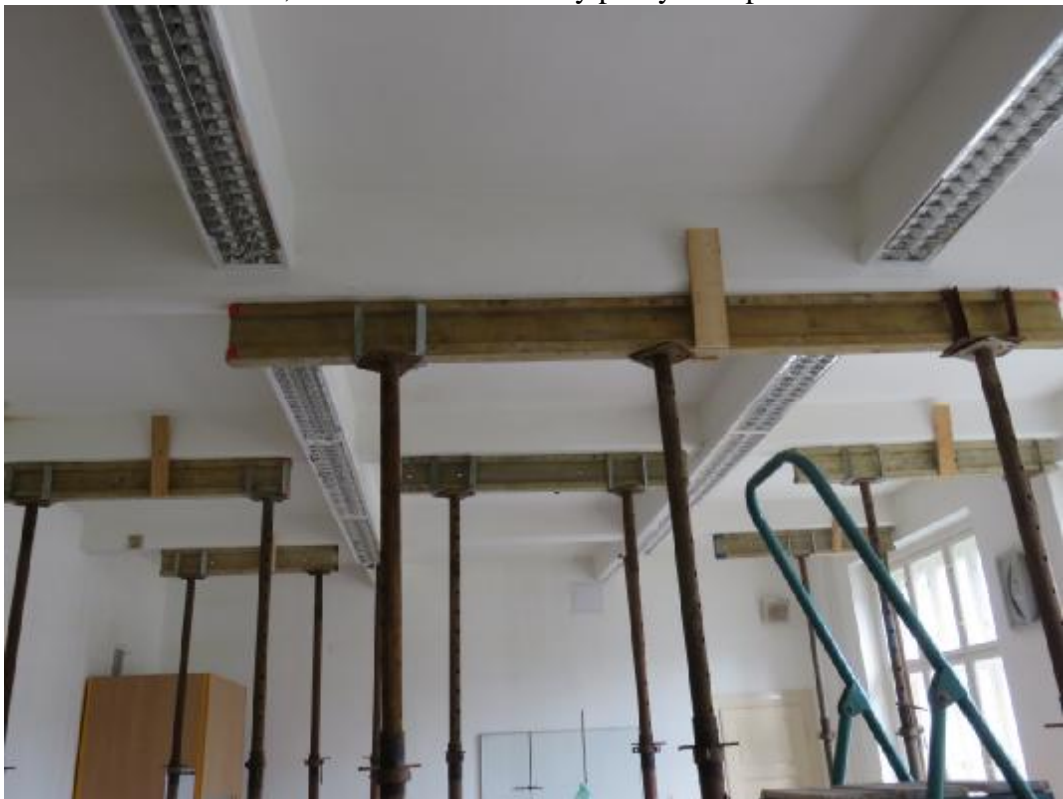
Foto 25: Hlavní budova 2.NP, místnost M2: viditelný průhyb stropní konstrukce cca 20 až 30 mm.

Foto 26: Hlavní budova 2.NP, místnost M2: viditelný průhyb stropní konstrukce cca 20 až 30 mm.

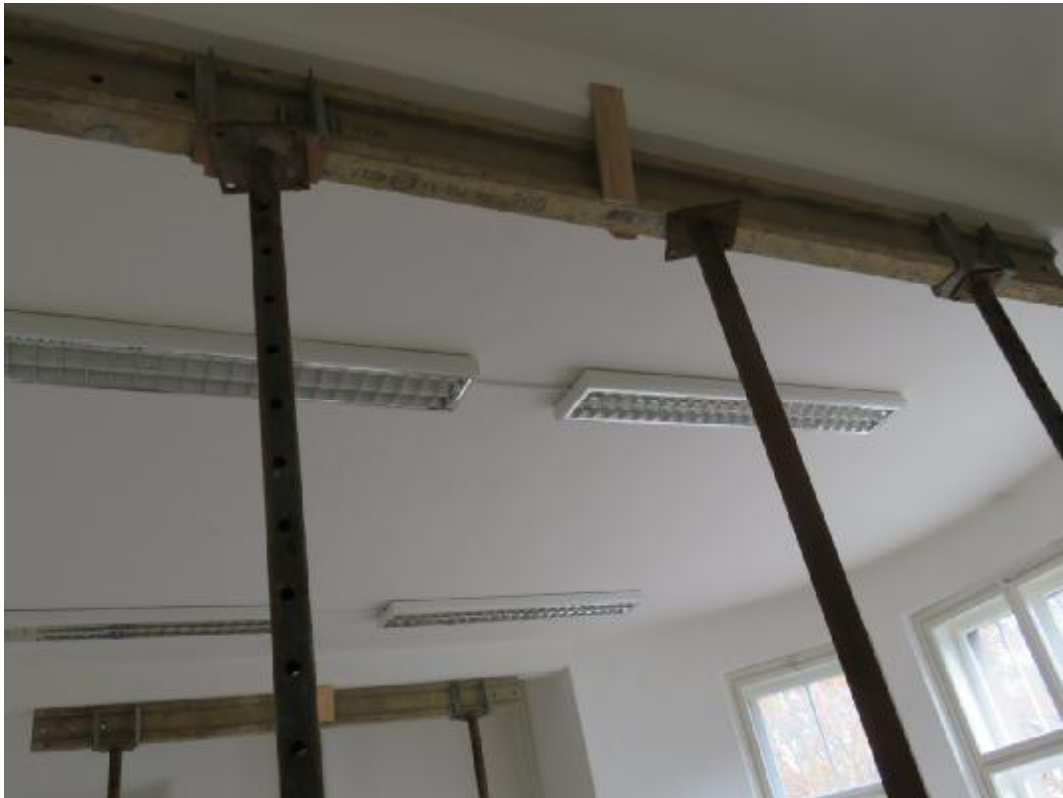
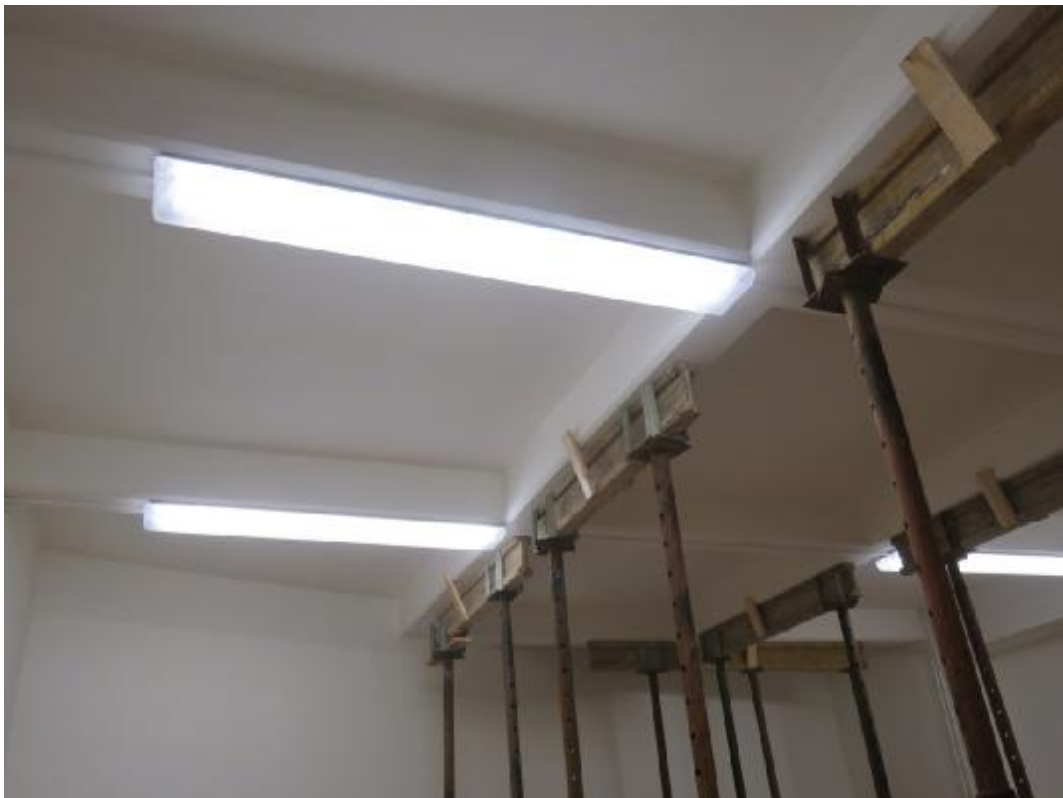
Foto 27: Hlavní budova 2.NP, místnost M2: viditelný průhyb stropní konstrukce cca 20 až 30 mm.

Foto 28: Hlavní budova 2.NP, místnost M2: viditelný průhyb stropní konstrukce cca 20 až 30 mm.

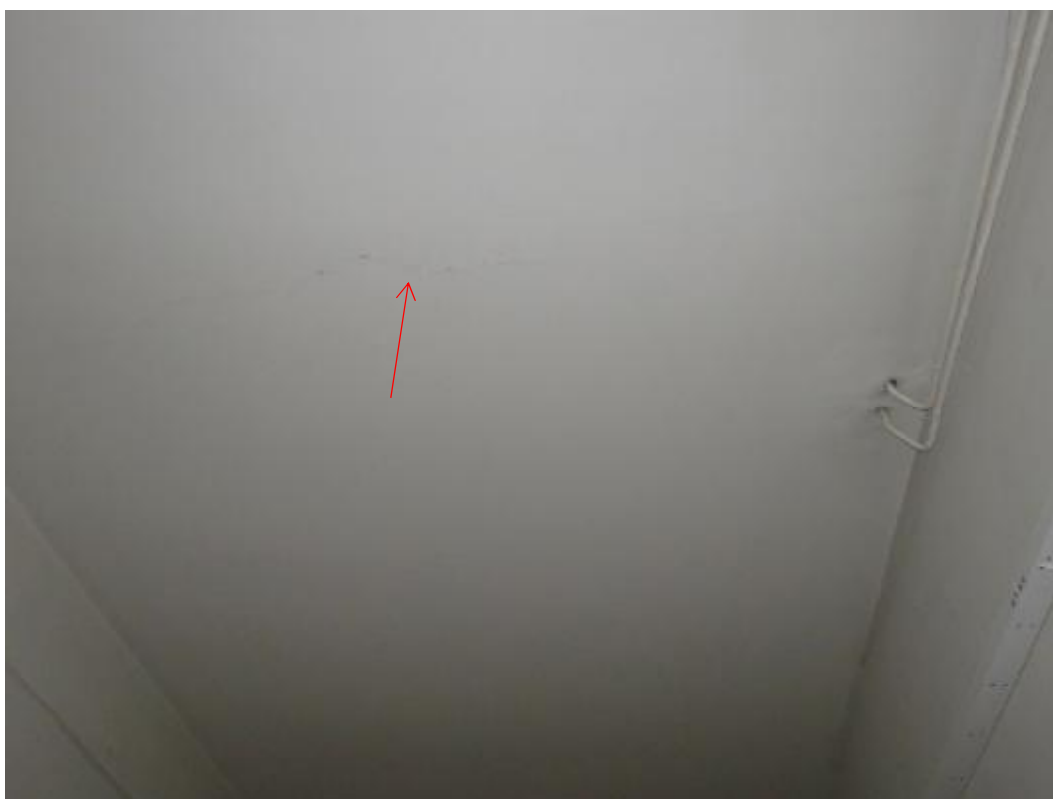
Ø 3x trhliny ve stropní desce cca 0,5 mm. Foto 29

Foto 29: Hlavní budova 2.NP, chodba sever/jih: 3x trhlina ve stropní desce cca 0,5 mm.

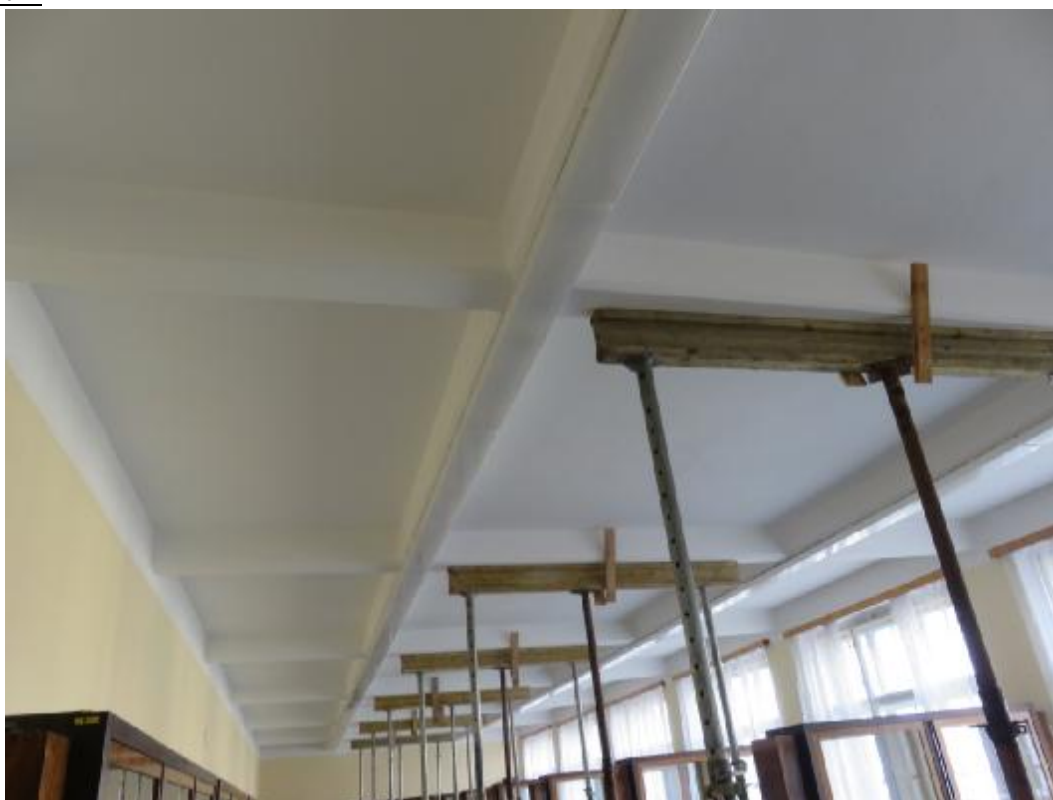
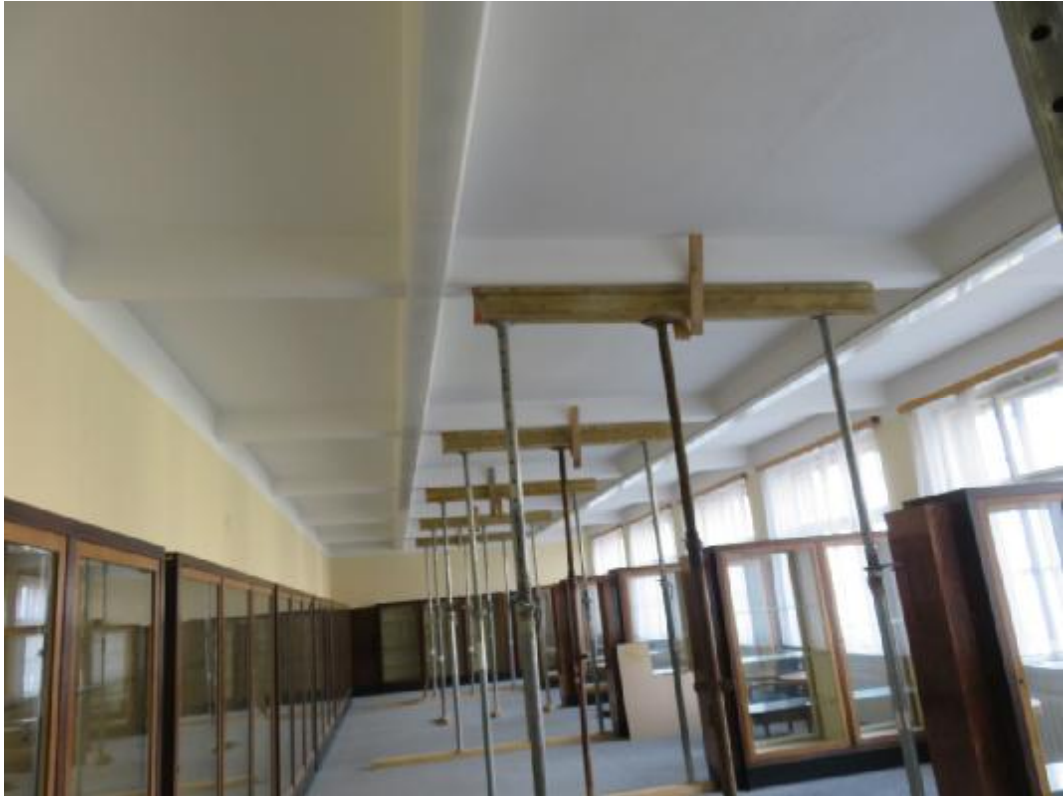
Foto 30: Hlavní budova 3.NP, místnost M1: viditelný průhyb stropní konstrukce cca 20 až 30 mm.

Foto 31: Hlavní budova 2.NP, místnost M1: viditelný průhyb stropní konstrukce cca 20 až 30 mm.

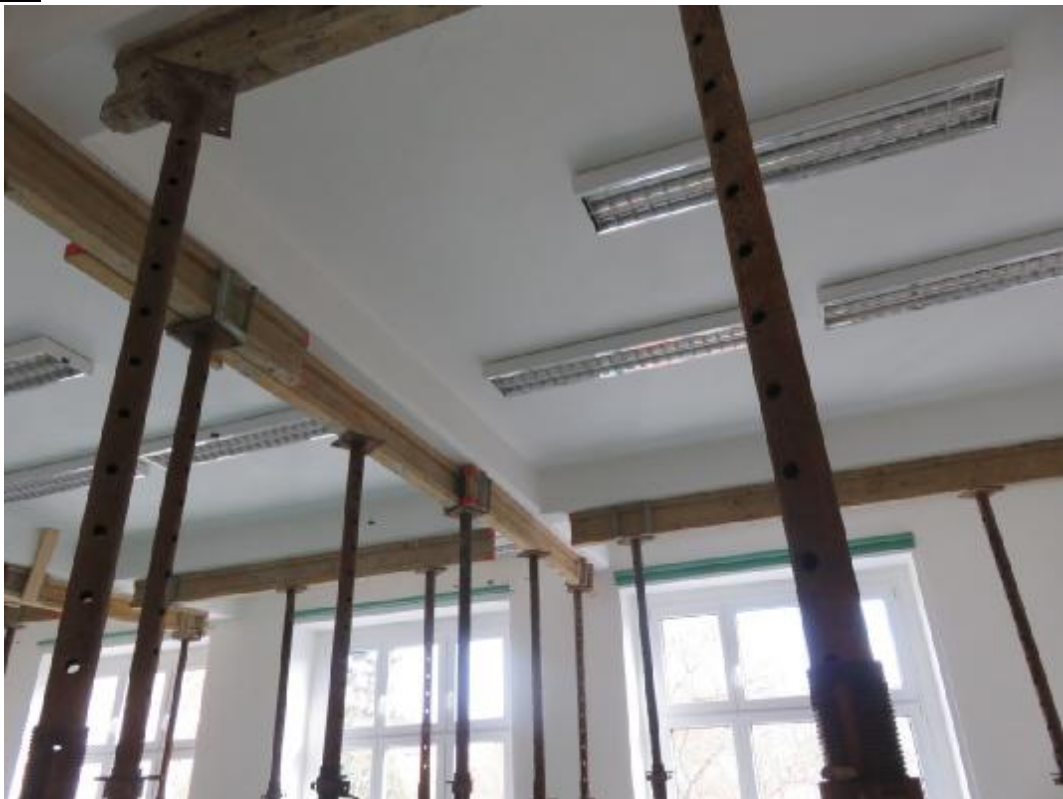
Foto 32: Hlavní budova 3.NP, místnost M2: viditelný průhyb stropní konstrukce cca 20 až 30 mm.

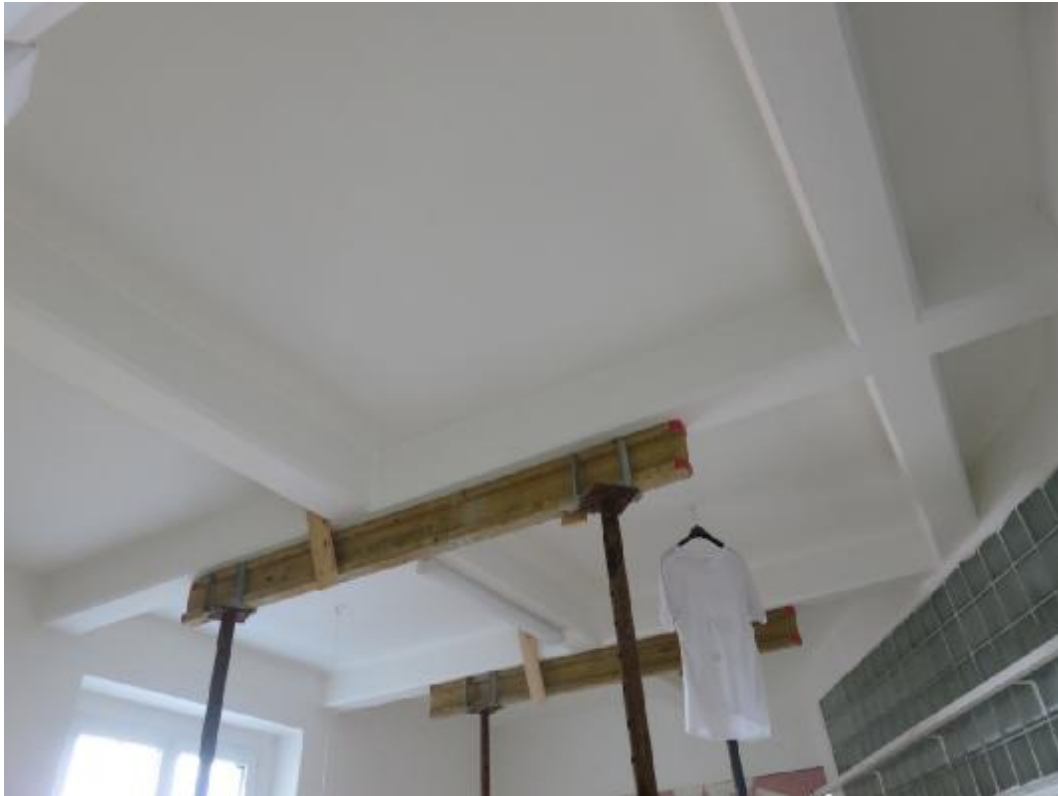
Foto 33: Hlavní budova 3.NP, místnost M3: viditelný průhyb stropní konstrukce cca 20 až 30 mm.

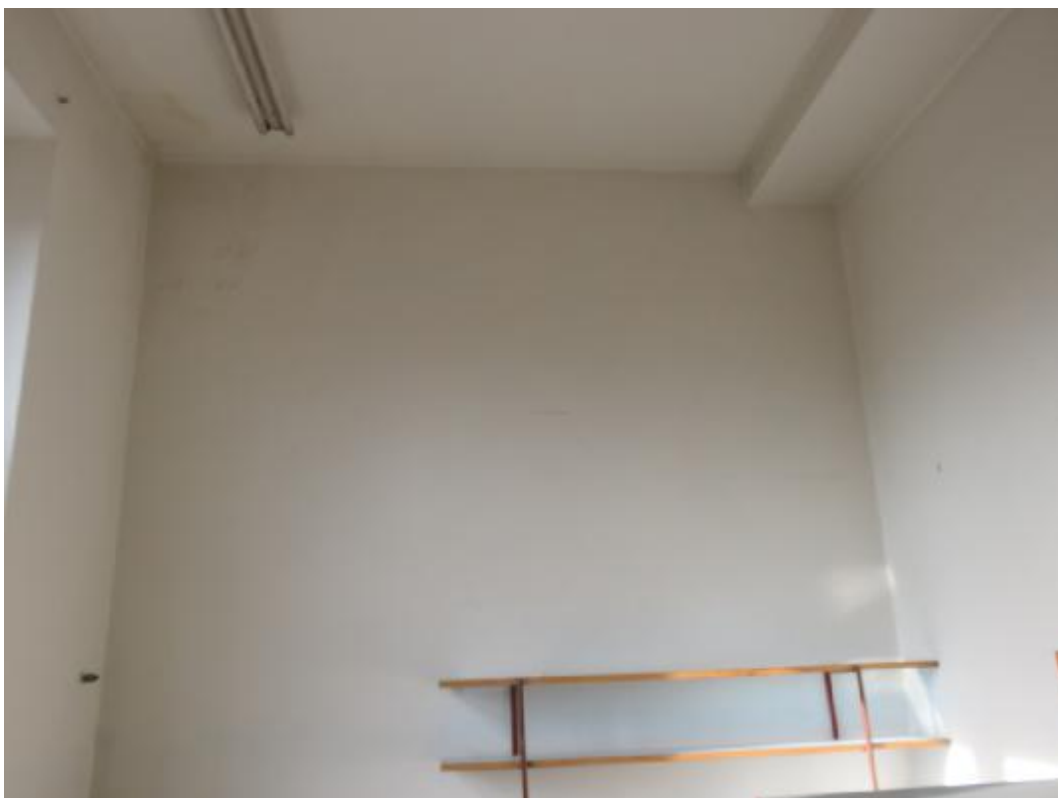
Ø Šikmá trhliny ve stěně 0,2 mm. Foto 34

Foto 34: Hlavní budova 3.NP, chodba výcho/západ: šikmá trhлина ve stěně 0,2 mm.

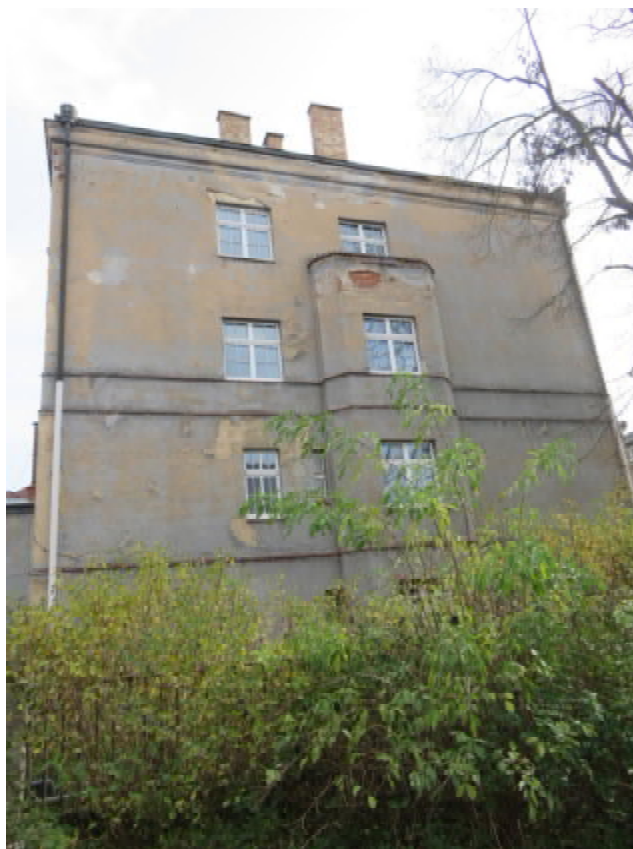
Ø Západní strana: na fasádě jsou patrné stopy po zatékání, degradace omítek zejména v oblasti atik a balkónu. Foto 35

Foto 35: Západní strana: pohled na západní fasádu, na fasádě jsou patrné stopy po zatékání, degradace omítek zejména v oblasti atik a balkónu.

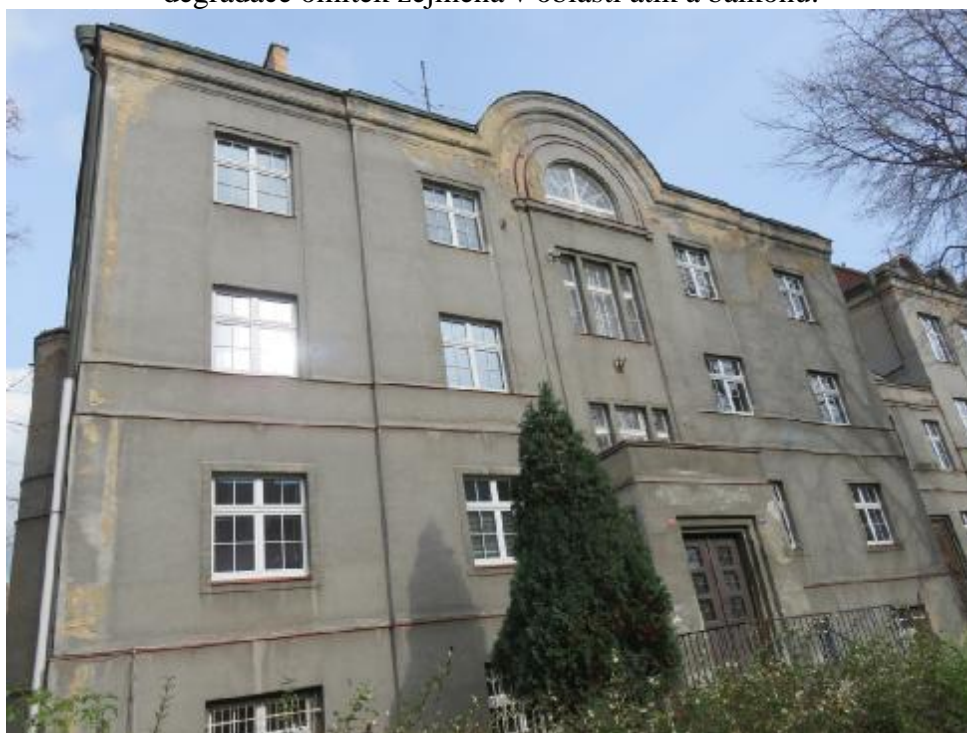
Ø Jižní strana: na fasádě jsou patrné stopy po zatékání, degradace omítek zejména v oblasti atik a svodů. Foto 36

Foto 36: Jižní strana: pohled na jižní fasádu, na fasádě jsou patrné stopy po zatékání, degradace omítek zejména v oblasti atik a svodů.

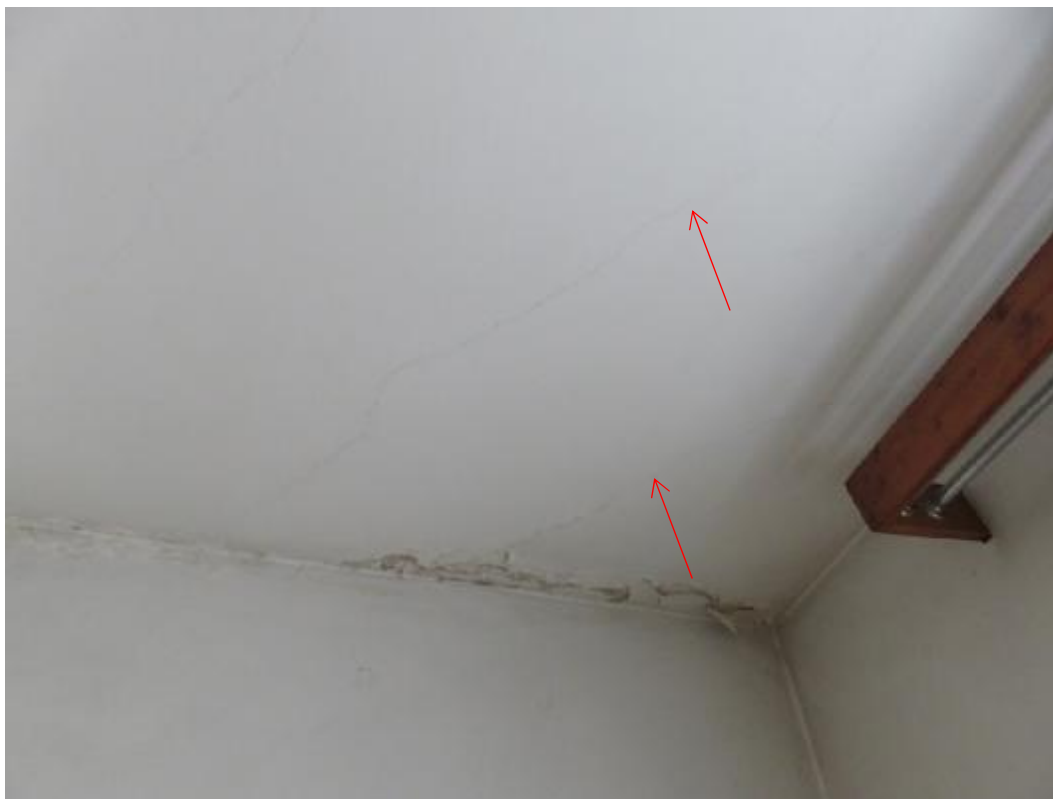
Ø 2x trhliny ve stropní desce šířky cca 0,2 až 0,3 mm. Foto 37

Foto 37: Bytový dům: 2x trhliny ve stropní desce šířky cca 0,2 až 0,3 mm.

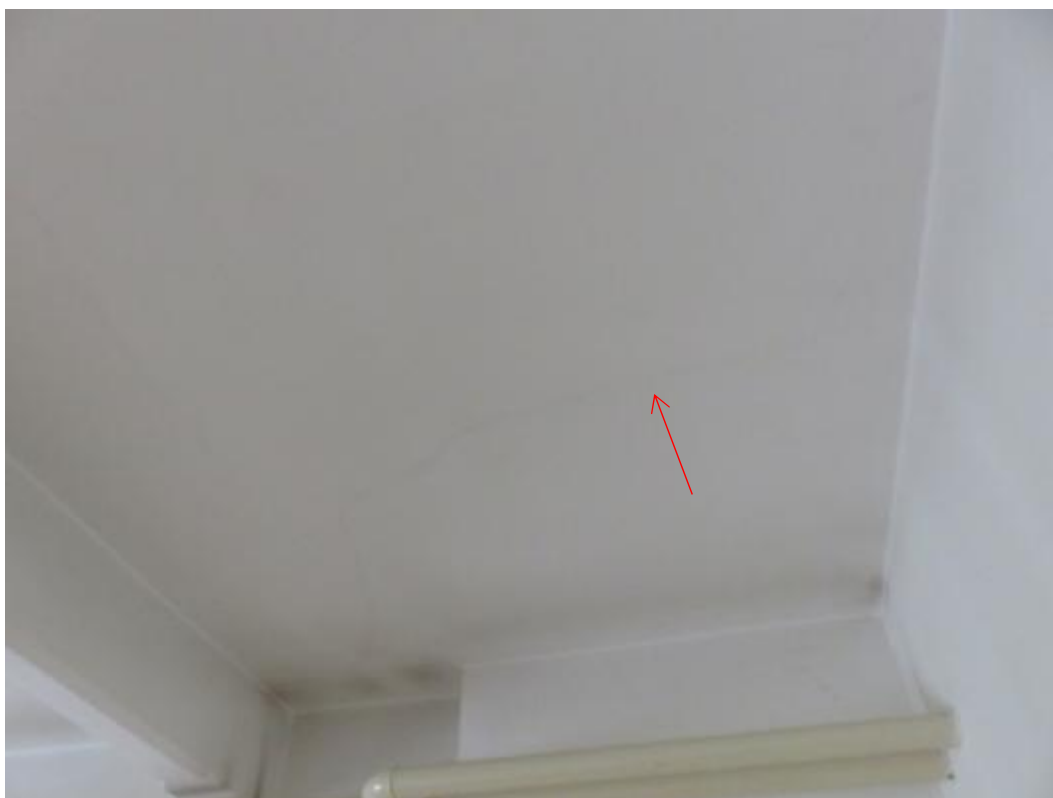
Ø 1x trhliny ve stropní desce šířky cca 0,2 až 0,3 mm. Foto 38

Foto 38: Bytový dům: 1x trhliny ve stropní desce šířky cca 0,2 až 0,3 mm.

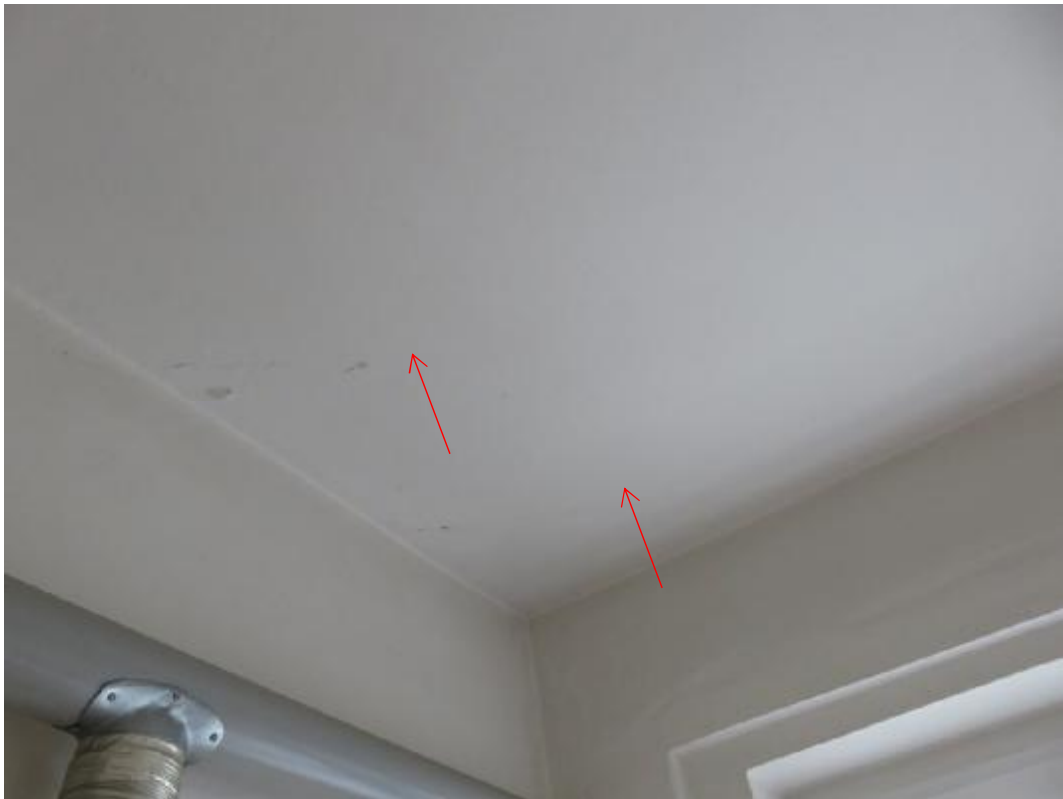
Ø 2x trhliny ve stropní desce šířky cca 0,2 až 0,3 mm. Foto 39

Foto 39: Bytový dům: 2x trhliny ve stropní desce šířky cca 0,2 až 0,3 mm.

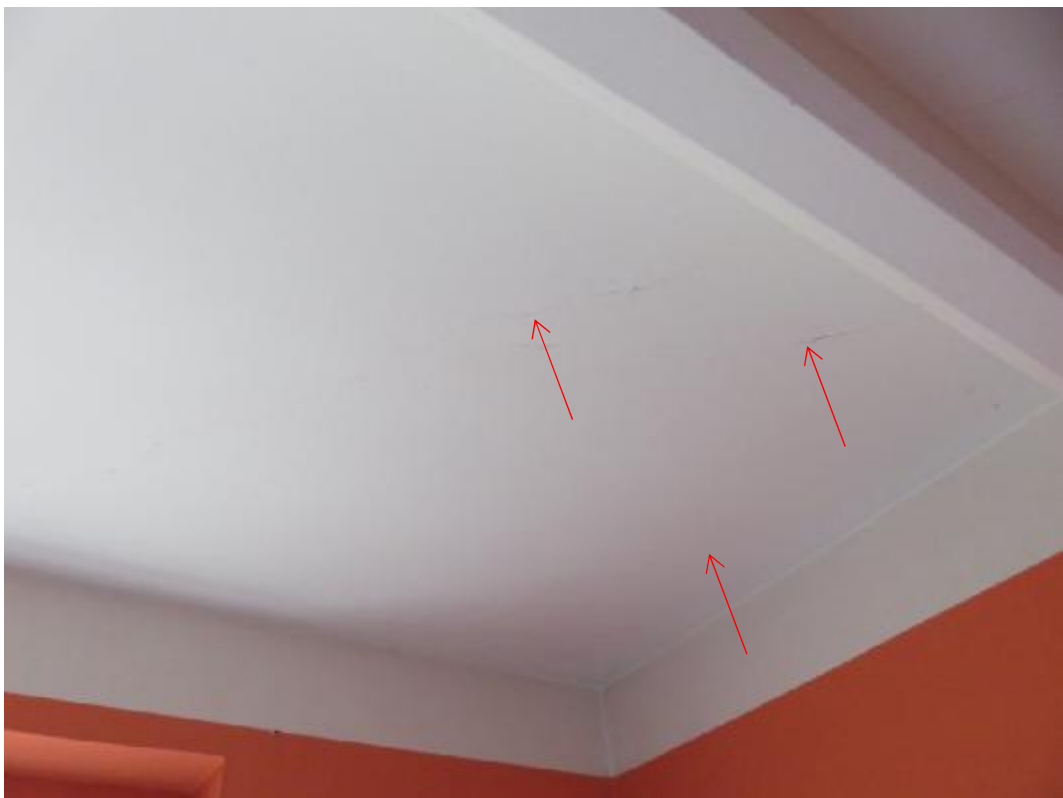
Ø 3x trhliny ve stropní desce šířky cca 0,2 až 0,3 mm. Foto 40

Foto 40: Bytový dům: 3x trhliny ve stropní desce šířky cca 0,2 až 0,3 mm.
