DIAGNOSTICKÝ PRŮZKUM  
KONSTRUKCE VOZOVKY  
SILNICE

II/213 VOJTANOV - HAZLOV,  
KM 12,791 - 14,905

Zpráva č. DV-20-027/3 z 10/2020

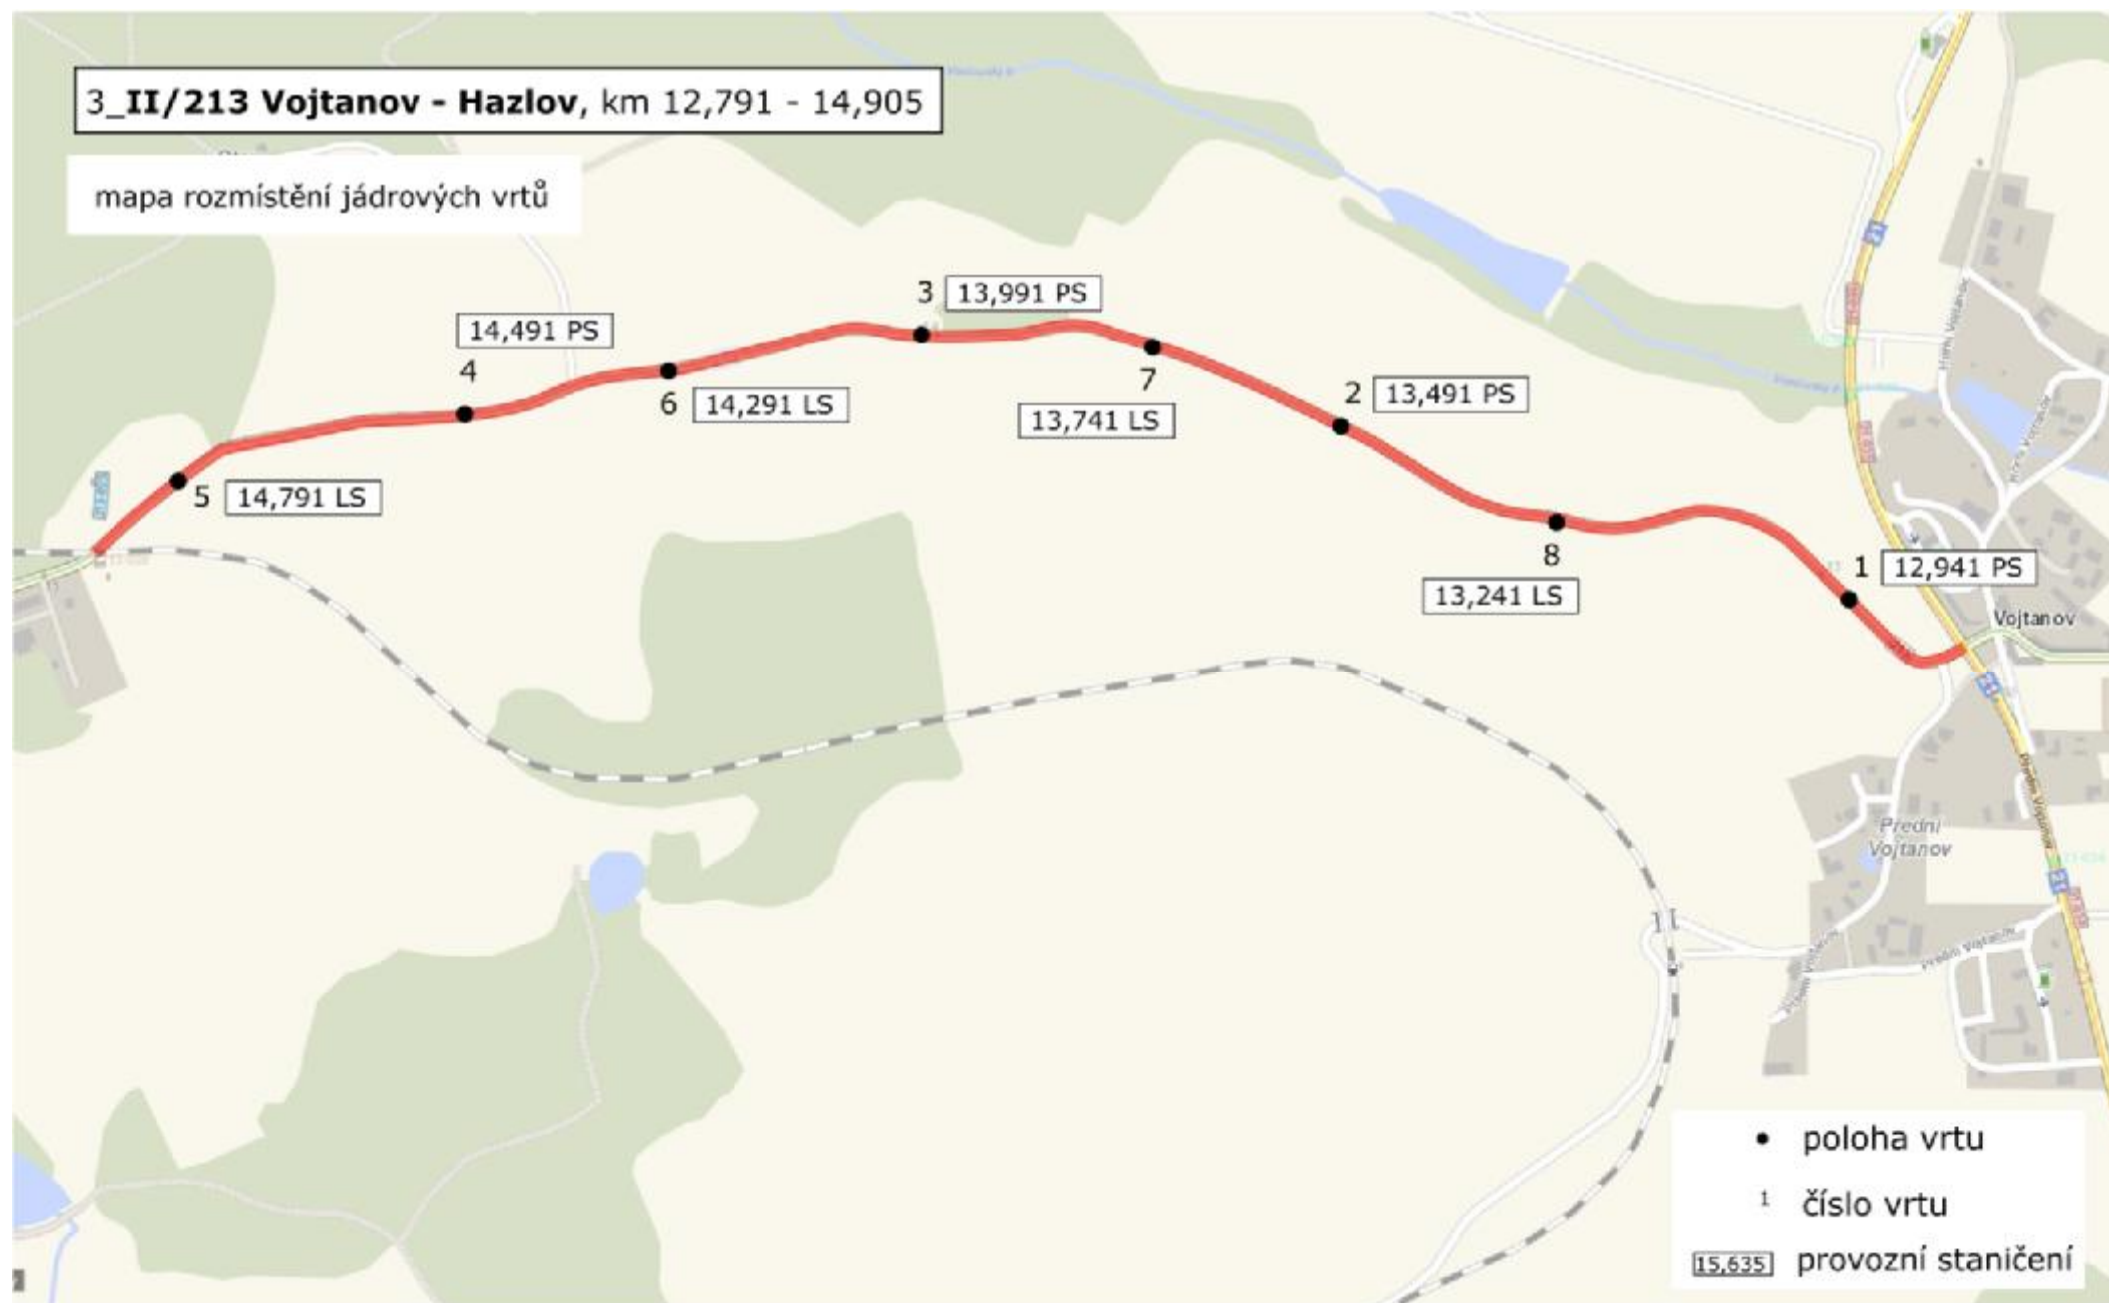
mapa rozmístění jádrových vrtů

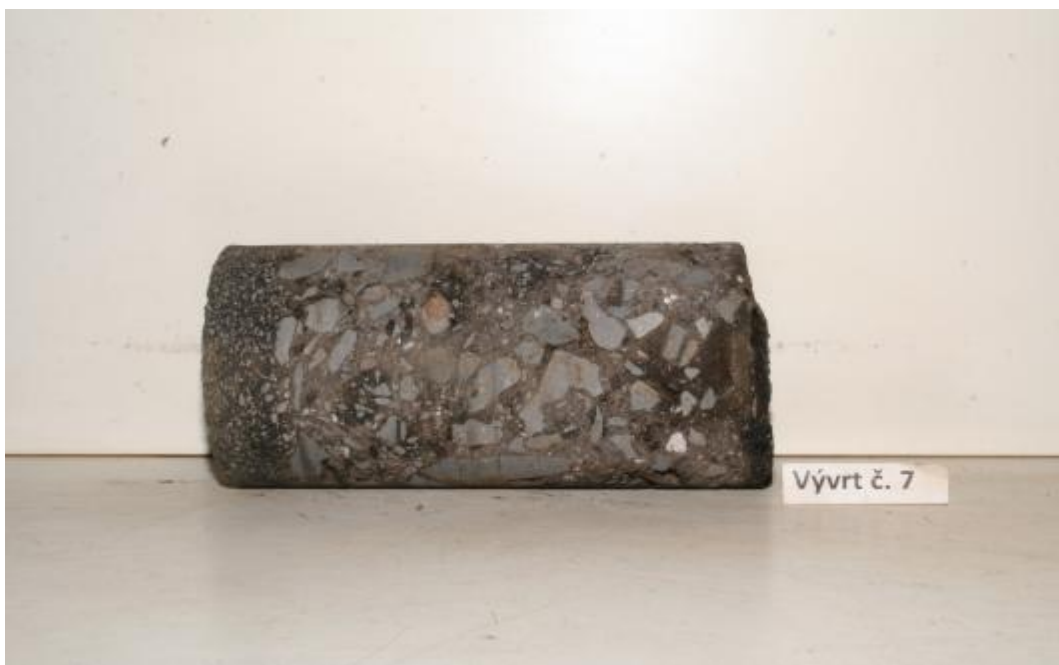
17,7 kN	AC 8	50 mm
23,9 kN	AC 22	82 mm
16,8 kN	AC 22	68 mm
	AC 22	90 mm

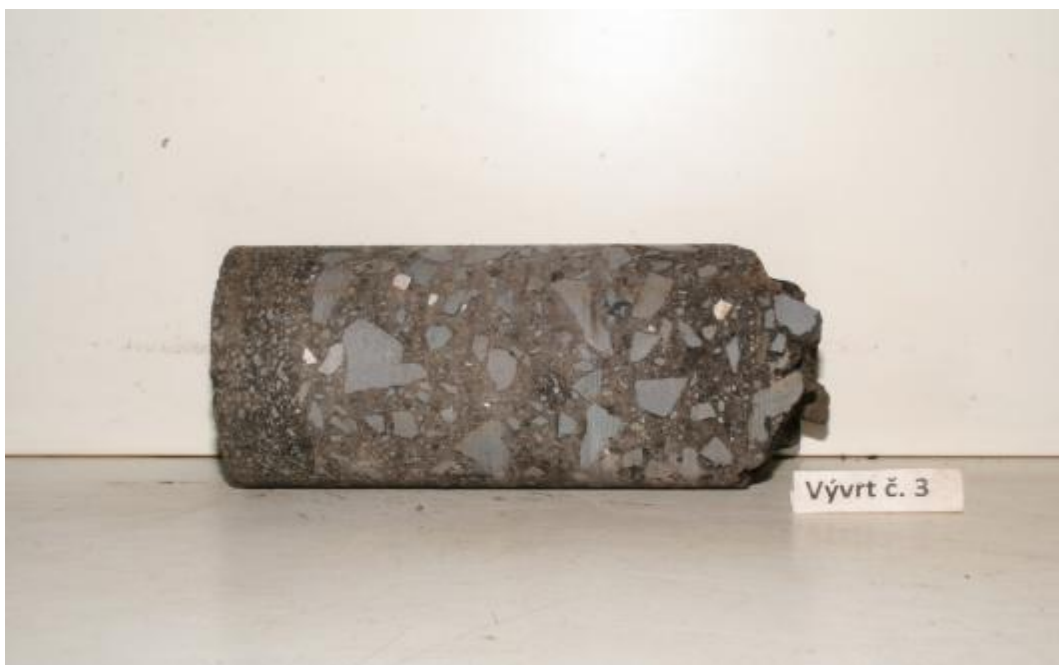
14,1 kN	AC 8	47 mm
7,9 kN	AC 22	105 mm
	AC 22	130 mm
	PM	60 mm

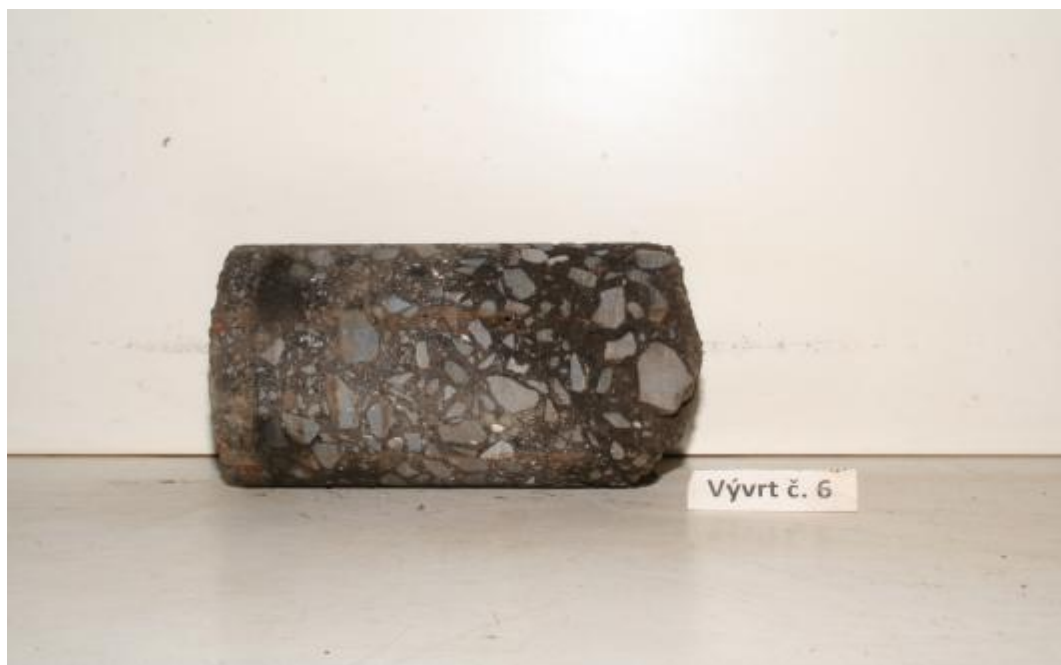
15,9 kN	AC 8	25 mm
7,6 kN	AC 22	75 mm
6,7 kN	AC 22	65 mm
	AC 22	90 mm

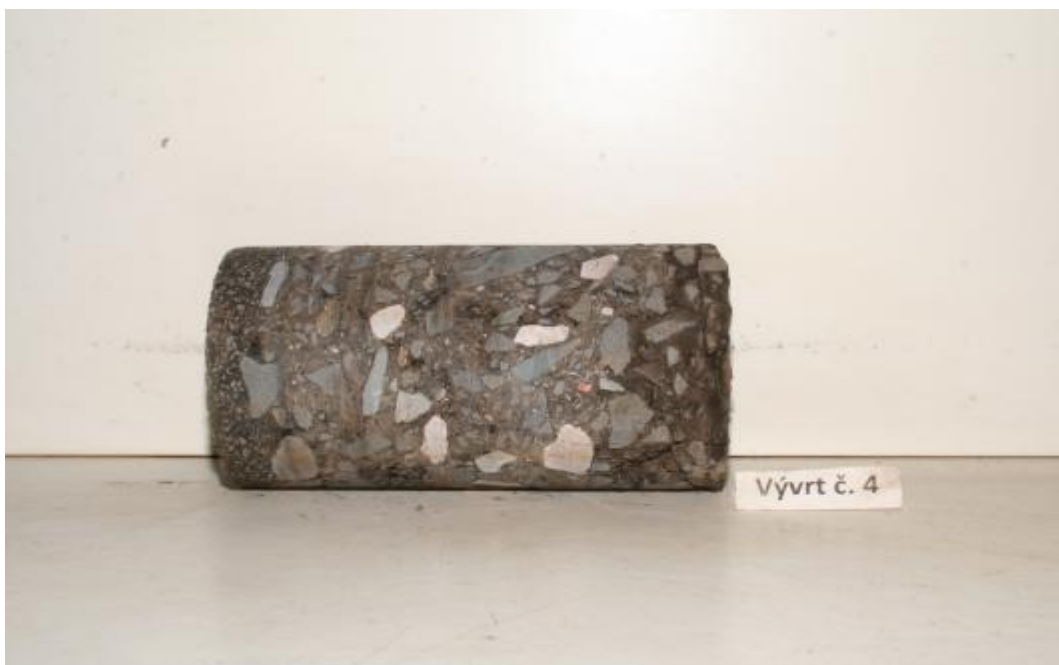
6,1 kN	AC 8	30 mm
15,2 kN	AC 22	80 mm
8,2 kN	AC 22	95 mm
	AC 22	73 mm

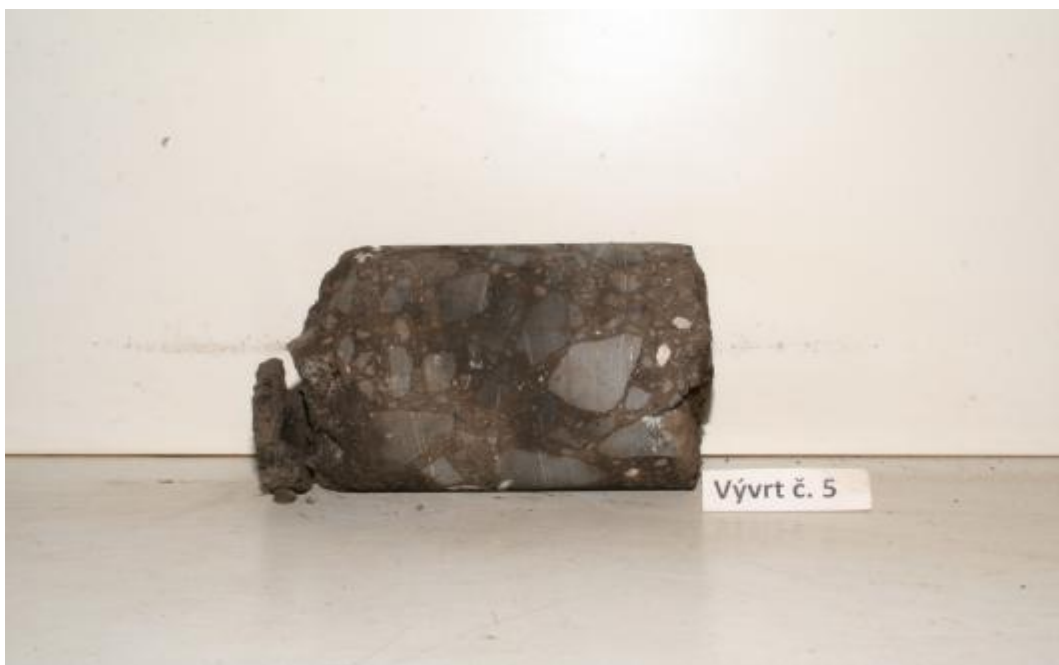
VÝVRT Č. 5 - staničení km 14,791 L

spojení vrstev		tloušťka vrstvy
nespojeno kN	AC 8 rozpadlá	20 mm
	AC 22	72 mm
18,4 kN	AC 22	75 mm
4,1 kN	AC 22	78 mm

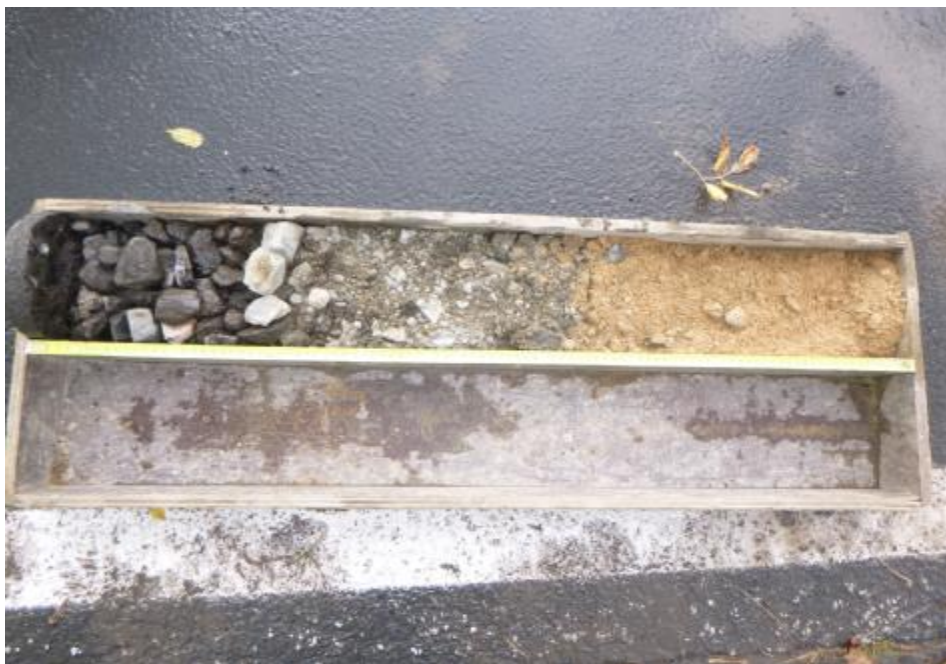
SONDA č. 1 - staničení km 13,491 P

tloušťka vrstvy	
AC	30 mm
PM	230 mm
G3 G-F Štěrka s příměsí jemnozrnné zeminy	340 mm
S1 SW Písek dobře zrněný	400 mm

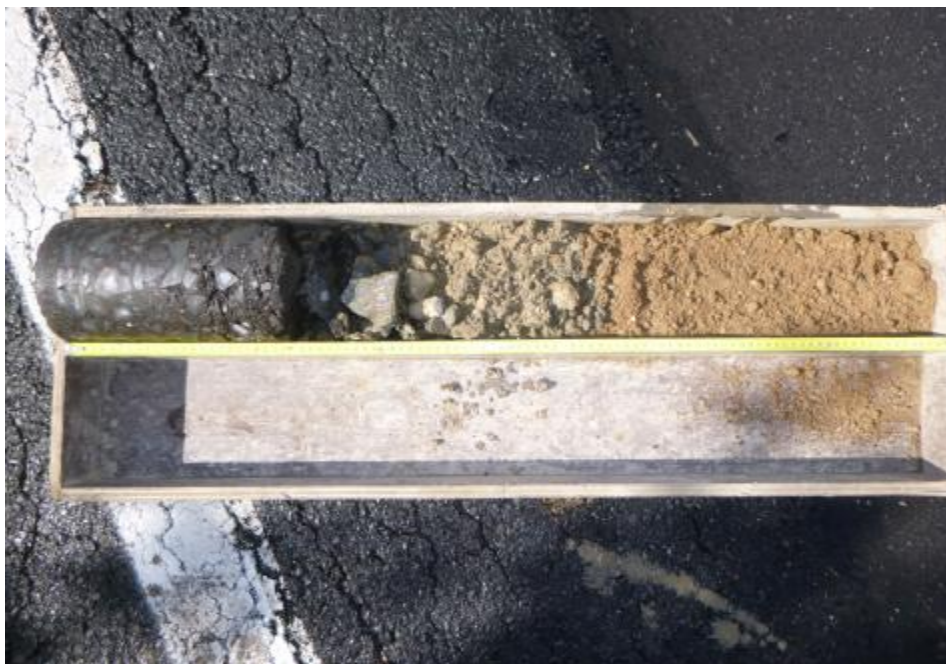
AC	255 mm
PM	115 mm
G3 G-F Štěrka s příměsí jemnozrné zeminy	200 mm
S1 SW Písek dobře zrněný	400 mm
