# Císařské lázně

KARLOVY VARY, Mariánskolázeňská čp. 306

## STAVEBNĚ HISTORICKÝ PRŮZKUM RAŠELINOVÉHO PAVILÓNU

květen 2011

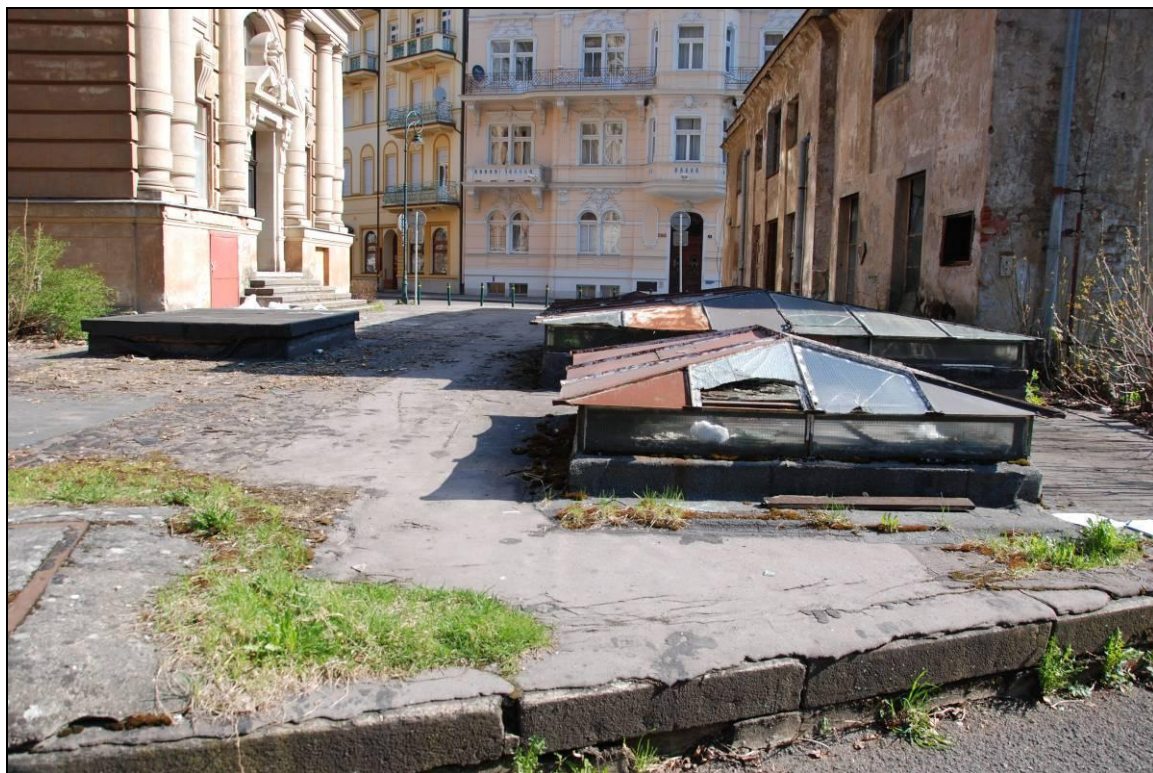
Karlovy Vary - Císařské lázně, prostor mezi zadním průčelím lázní a Rašelinovým pavilónem se střešními světlíky suterénu provozního traktu.

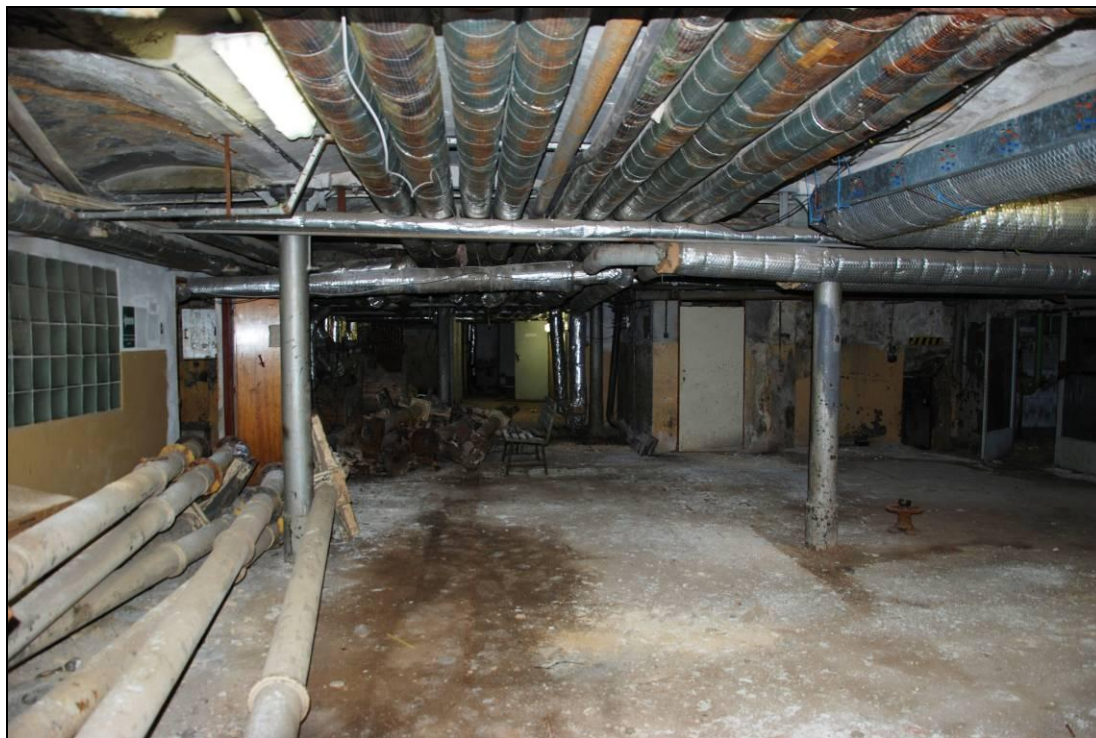
Přední část pavilónu je rozvinuta šířkově. Zaklenutá je, tak jako ostatní prostory, valenými klenbami do traverz. Středem prochází podvlak s I profilem dozděným ke klenbám, který je podpírán litinovými sloupy s toskánskými hlavicemi a projmutými vzpěrami – celkem je zde vloženo 7 nosných litinových sloupů. Prostor, který původně sloužil jako manipulační hala s odvozem a přívozem van naplněných rašelinovou směsí ke koupelím, byl prosvětlen velkými střešními světlíky, které se z větší části zachovaly také původní. Byly vytvořeny jako jeden kus odlitím z prefabrikovaného betonu a zaskleny jsou původními luxfery. Pod podlahou se nachází druhý suterén s jímkami, kam byla vypouštěna voda z již použitých rašelinových lázní. Použitá rašelina se odvážela esovitě stočenou rampou, do níž je veden přístup v severozápadní části manipulační haly. Dveře jsou novodobé plechové. V jihozápadní části prostoru je prostup se schodištěm do spodního suterénu. Ten je však zcela zatopen vodou, proto nebylo možné do něj vstoupit a podrobit průzkumům. Ze schodiště je možno spatřit pouze vstupní prostor zaklenutý valenou klenbou s dalšími segmentem ukončenými prostupy. V prostoru se nachází řada odložených věcí. Do původně zcela otevřeného prostoru manipulační haly byly novodobě vestavěny jednotlivé oddělené prostory kyslíkárny, kompresorovny, skladů apod. V prostoru kyslíkárny došlo k částečnému vybourání původního světlíku a jeho nahrazení novou valbovou stříškou s prosklenou konstrukcí. Vybavení kyslíkárny i ostatních provozních částí je již novodobé, včetně zavěšených rozvodů, které celý prostor značně zdegradovaly.

Karlovy Vary - Císařské lázně, provozní trakt, pohled do manipulační haly směrem od chodby z atria vlevo složené sloupy z ochozů atria.

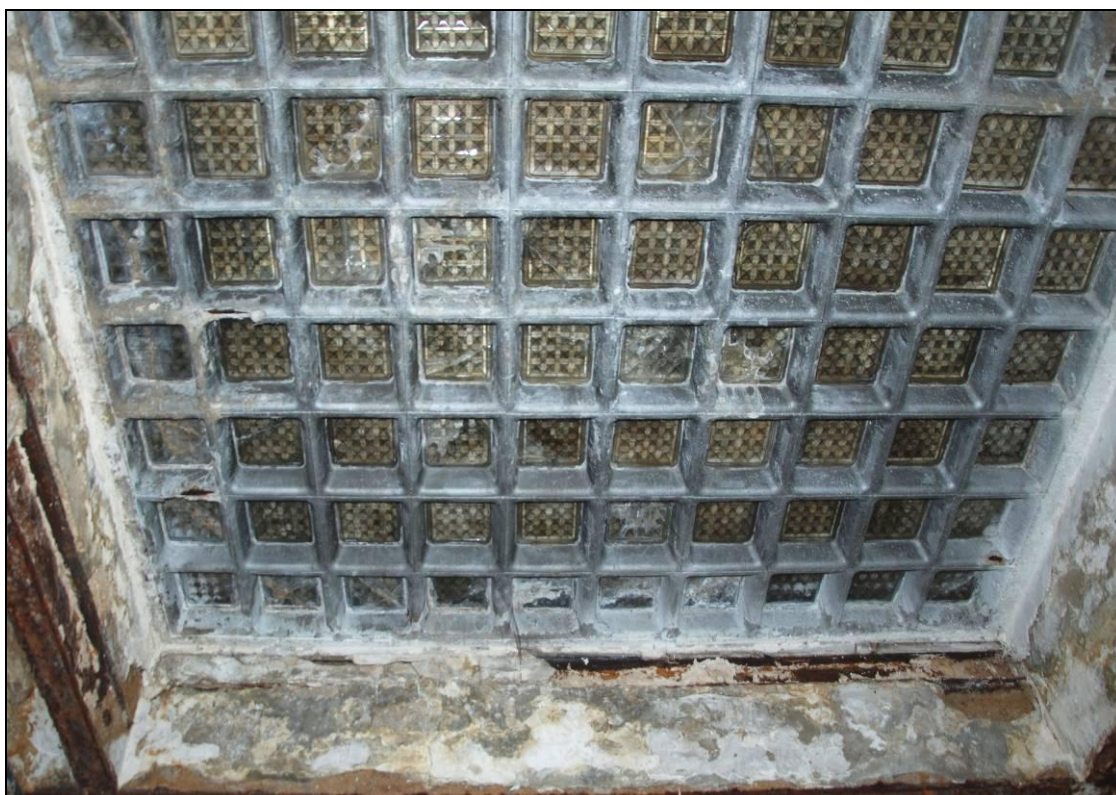
Karlovy Vary - Císařské lázně, provozní trakt, detail střešních světlíků s původními luxfery.

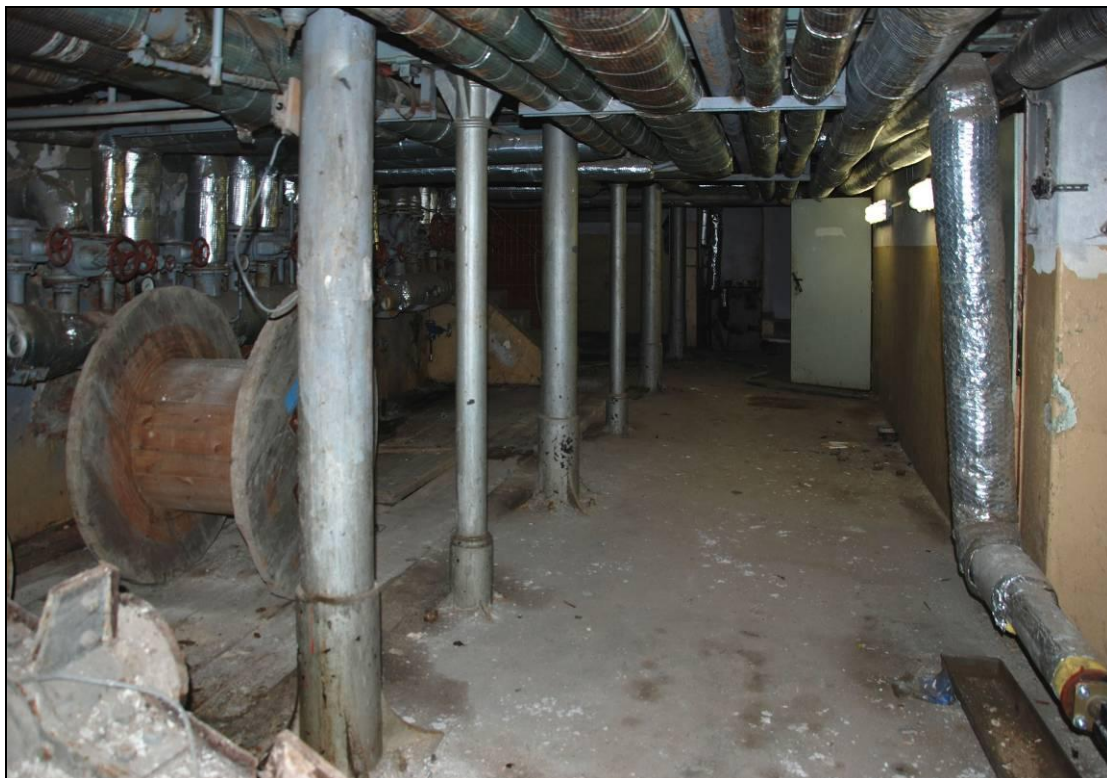
Na šířkovou manipulační halu se napojuje prostor manipulace pro plnění van rašelinovou směsí. Prostor je opět zaklenut cihelnými klenbami do travers, s galerií litinových sloupů uprostřed. Litinové sloupy jsou stejného provedení jako v manipulační hale. Rozšířené patice sloupů jsou přišroubovány k podlaze šrouby s masivními šestihrannými maticemi. Pravá (východní) galerie sloupů je zcela viditelná, levá galerie je zazděná v novodobé příčce skladů. Přesto jsou i tyto sloupy plně zachovány včetně hlavic i patic. V klenbách u sloupů jsou dochovány kruhové vypouštěcí otvory s ocelovou vložkou a obdélné prostupy pro závlače k otevření napouštěcího mechanismu. Po obvodu vnitřních stěn jsou zřetelné dozdivky klenebních kápí, původně zde býval otevřený prostup do přízemí. Rovněž podlaha je podél východní obvodové stěny zakrytá dřevěným fošnovým bedněním, po jejích odkrytí je vidět prostup do spodního suterénu, který je ovšem zatopen. V jihovýchodní části prostoru je vloženo přímé schodiště o sedmi žulových stupních směřující do přízemí pravého (východního) traktu výměňkové stanice (původně kotelny). Schodiště je doplněno původním jednoduchým ocelovým tyčovým zábradlím s charakteristickými koulemi. Manipulační prostora je v jižní části ukončena nikou původního výtahu na rašelinu, dnes zakrytého dřevěným bedněním. Zřetelný je i pokračování výtahové šachty do spodního suterénu, kam vede schodiště hned vedle výtahové šachty. Na plné schodišťové zdi je osazeno původní železné madlo se stočeným koncem. Rovněž do této části spodního suterénu nebylo možné vstoupit, protože je zatopen vodou. Vedle schodiště do suterénu je vloženo schodiště do přízemí, které je ovšem zazděné. Současné vybavení je novodobé, degradující celý prostor. Pouze u teplovodního potrubí v jihovýchodní části prostoru je zachován předválečný manometr firmy Schäffer & Budenberg Ausig (Ústí n.L.).

Karlovy Vary - Císařské lázně, provozní trakt, Rašelinový pavilón, pohled do haly, kde se napouštěly vany rašelinou

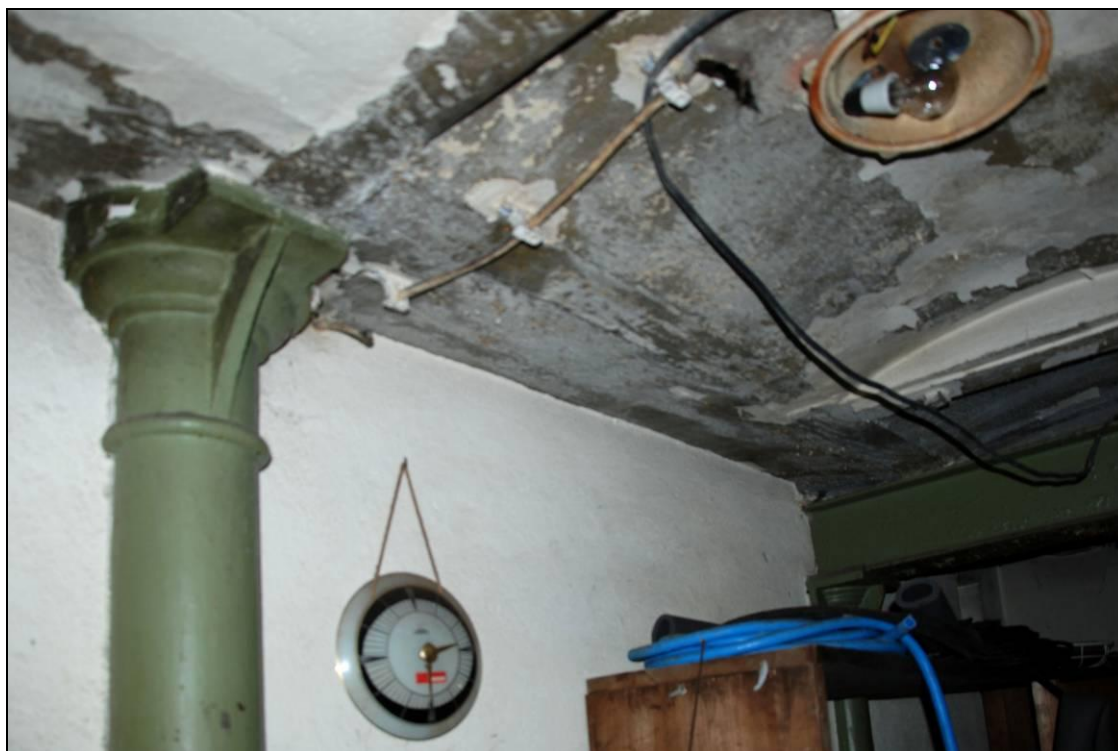
Karlovy Vary - Císařské lázně, provozní trakt, Rašelinový pavilón, detail zazděných sloupů galerie haly, kde se napouštěly vany rašelinou

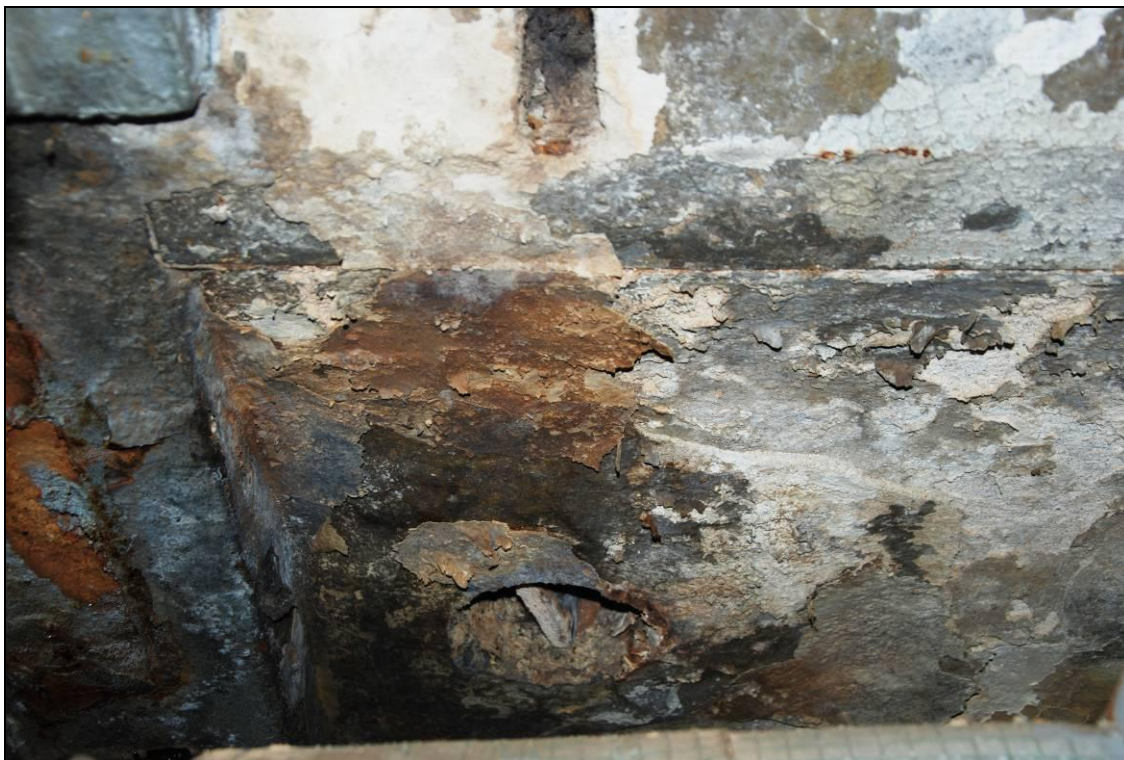
Karlovy Vary - Císařské lázně, provozní trakt, Rašelinový pavilón, detail napouštěcích otvorů vany rašelinou

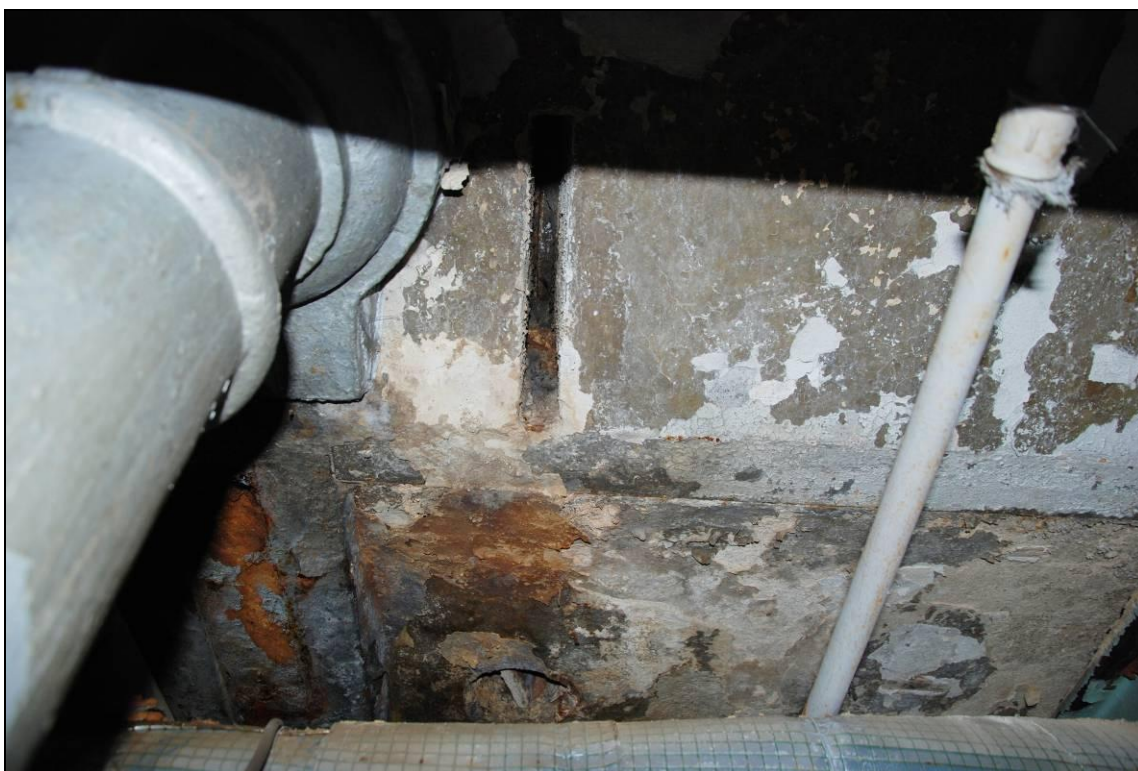
Karlovy Vary - Císařské lázně, provozní trakt, Rašelinový pavilón, detail průzorů pro klapky k ovládání napouštění vany rašelinou.

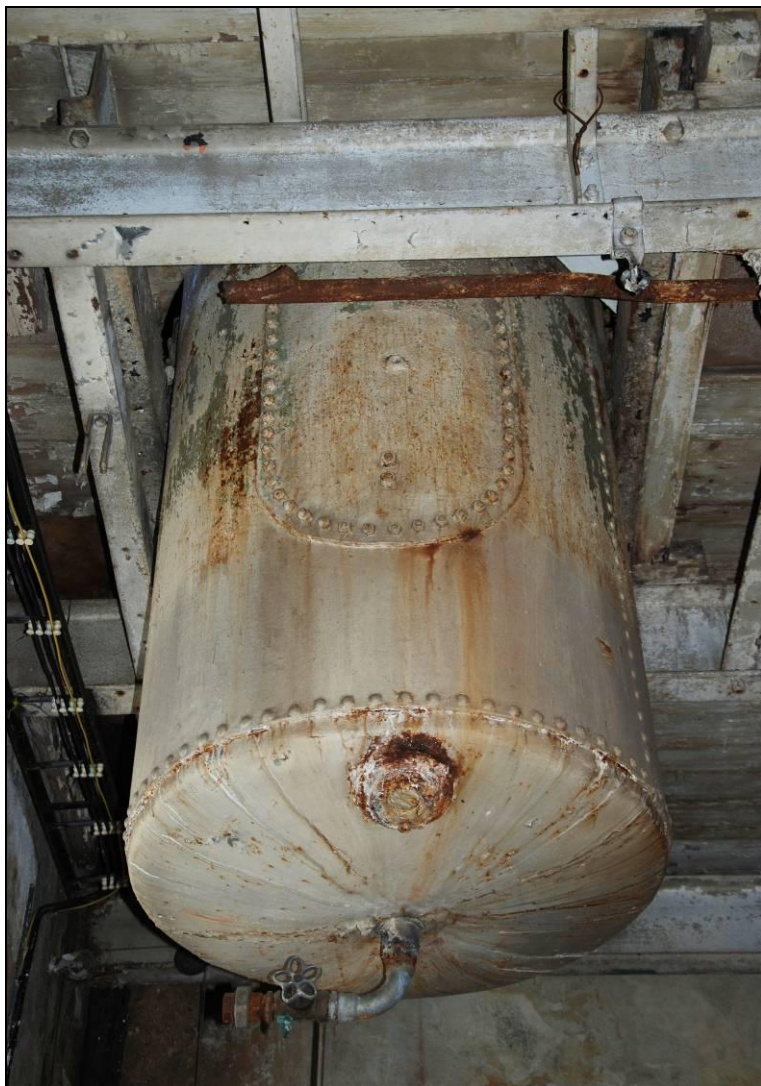
Karlovy Vary - Císařské lázně, provozní trakt, Rašelinový pavilón, tlaková nádoba v bývalé kotelně

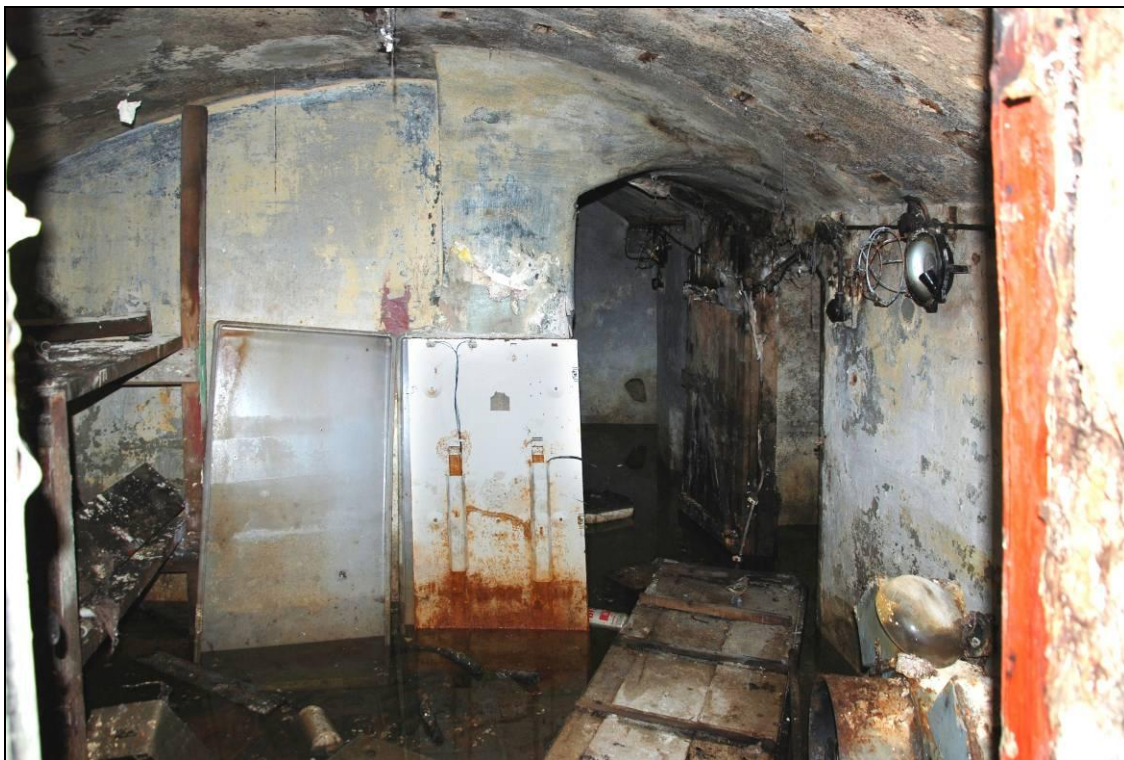
Karlovy Vary - Císařské lázně, provozní trakt, Rašelinový pavilón, druhý suterén – 2. PP

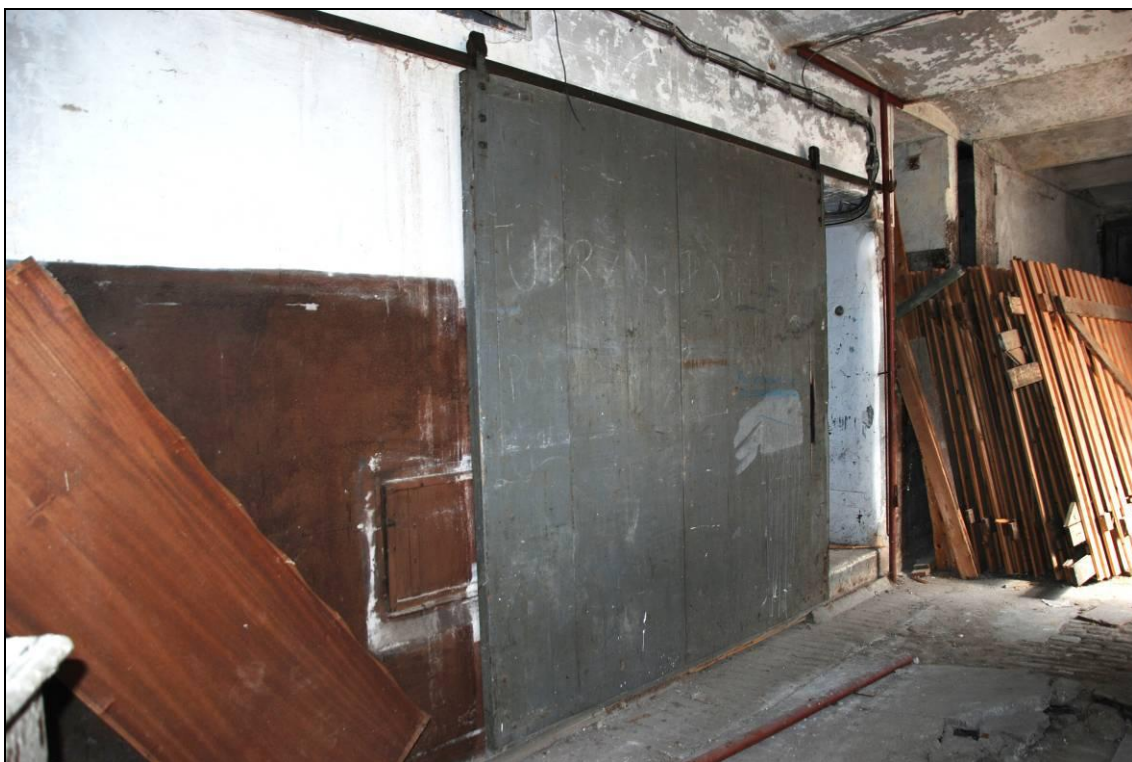
Z průjezdu je možné vstoupit do místnosti ve středním traktu. Vstup je zabezpečen pojezdovými dřevěnými vraty na kolejnici s plně funkčním systémem otevírání. Pojezdová kolečka jsou osazena na pásové rohovníky s masivními čtverhrannými maticemi. Úzký prostup do místnosti je oddělen nízkou parapetní zídkou od schodiště do suterénu, které je v současné době zazděno. Vpravo od vstupu se nachází vpadlá nika, původně výtahová šachta, rozdělená střední příčkou na dvě prostory, z nichž pravá je uzavíratelná novodobými plechovými vrátky. U vstupu do průjezdu se pak ještě nachází vstup na schodiště do patra objektu.

Karlovy Vary - Císařské lázně, Rašelinový pavilón - 1. NP – pojezdová vrata v průjezdu.

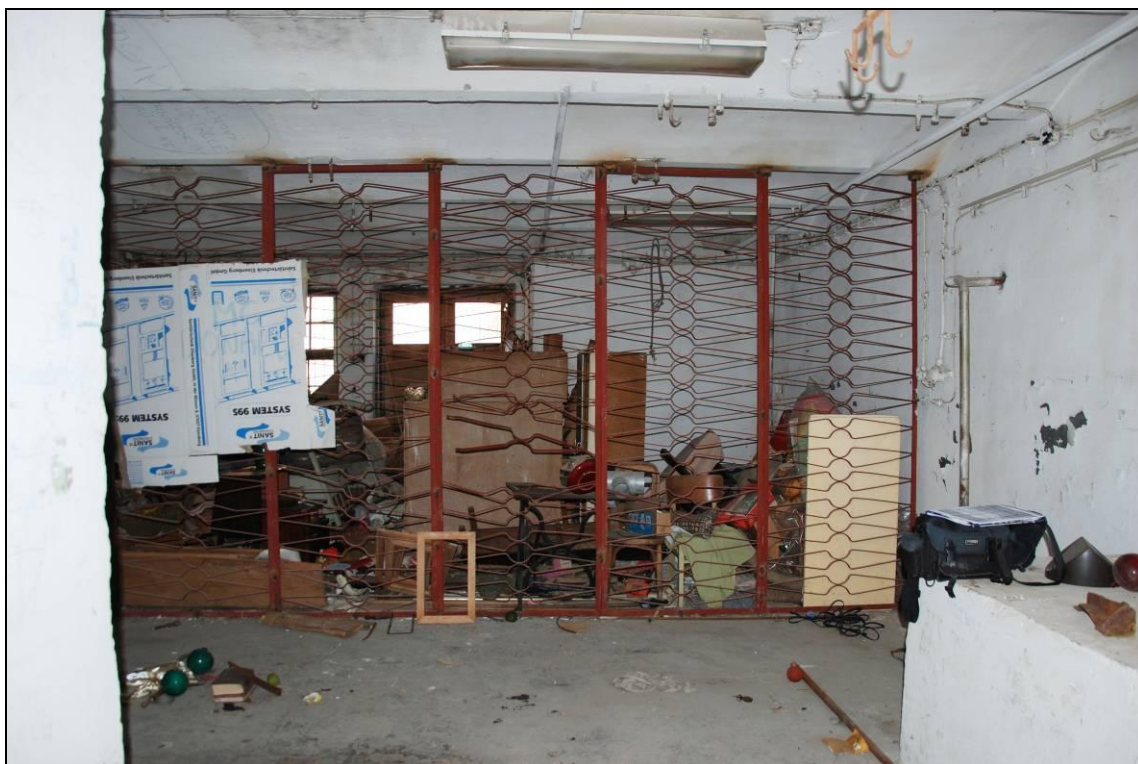
Místnost středního traktu je obdélná, zaklenutá valenými klenbami do traverz. Původně sloužila jako přípravná rašeliny. V jihozápadním a severovýchodním rohu se druhotně vyčlenily zděnými příčkami drobné komory. Severní polovina místnosti je oddělena novodobou mříží. Pochozí vrstvu podlahy tvoří betonová mazanina se zřetelným širokým lemem kolem obvodových stěn. K východní stěně, kde byl původně volný prostup schodiště ze suterénu, je přistavěno „kastlíkové“ krytí a volný prostup je zazděn. Stejně tak jsou zřetelné druhotně zazděné prostupy v západní stěně,

Karlovy Vary - Císařské lázně, Rašelinový pavilón - 1. NP – střední hala, kde se míchala rašelina.

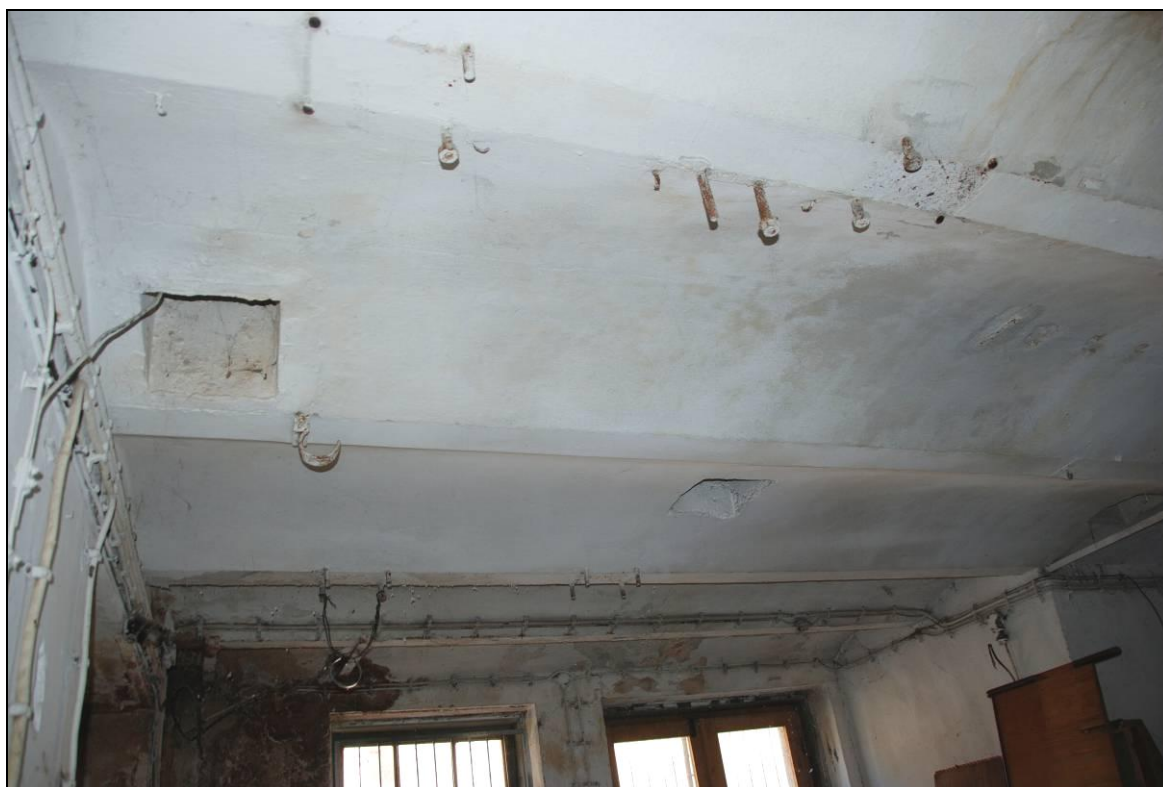
vytvářející dnes velké niky. V klenbách je dosud otevřena řada čtvercových prostupů, vedle nichž se na ocelových profilech dochovaly šroubové úchyty a háky, v pravidelném sledu. Uprostřed místnosti je zřetelný druhotně zazděný otvor původně plně otevřeného světlíku.

Karlovy Vary - Císařské lázně, Rašelinový pavilón - 1. NP – střední hala, detail násypných prostupu v klenbě a šroubových úchyty po pravoúhlých převodech hnací hřídeli.

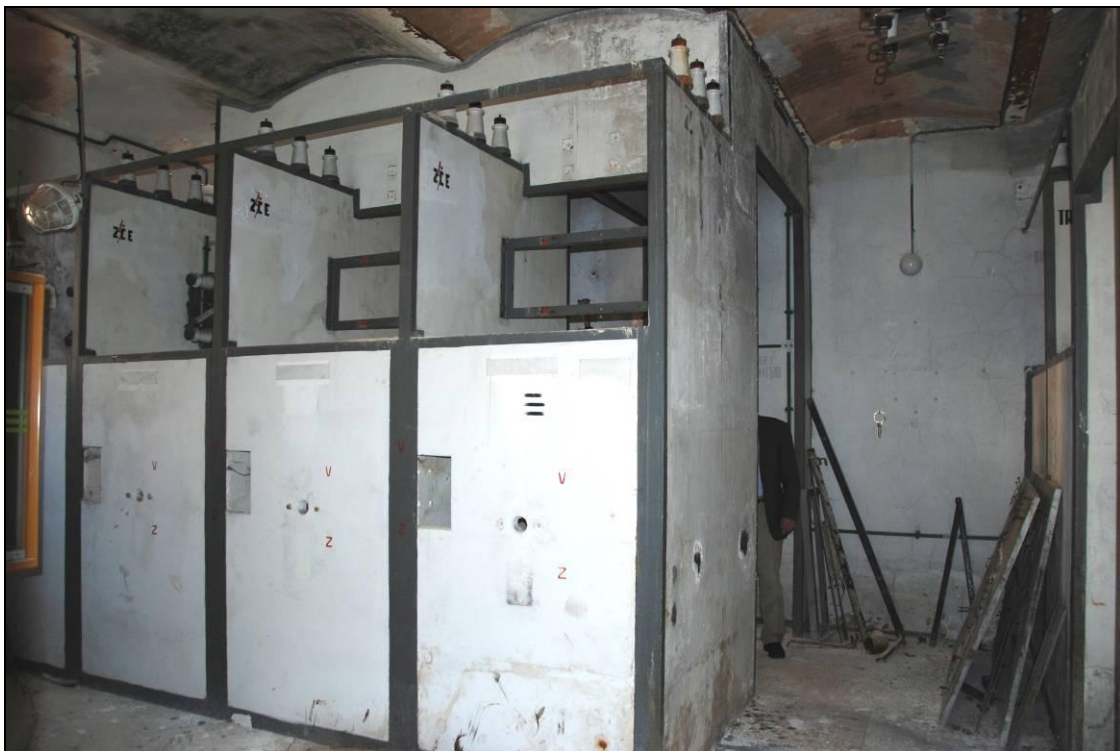
Karlovy Vary - Císařské lázně, Rašelinový pavilón - 1. NP – trafostanice.

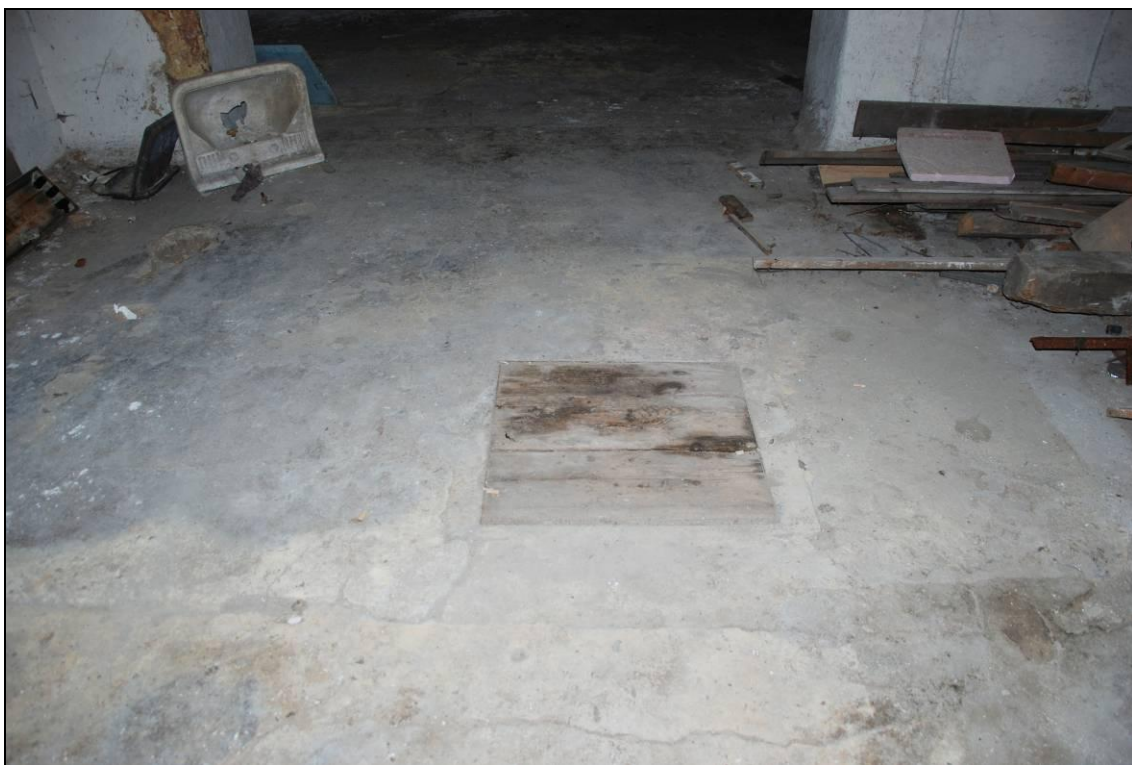
Karlovy Vary - Císařské lázně, Rašelinový pavilón - 2. NP – střední hala, kde se třídila rašelina, násypný otvor v podlaze.

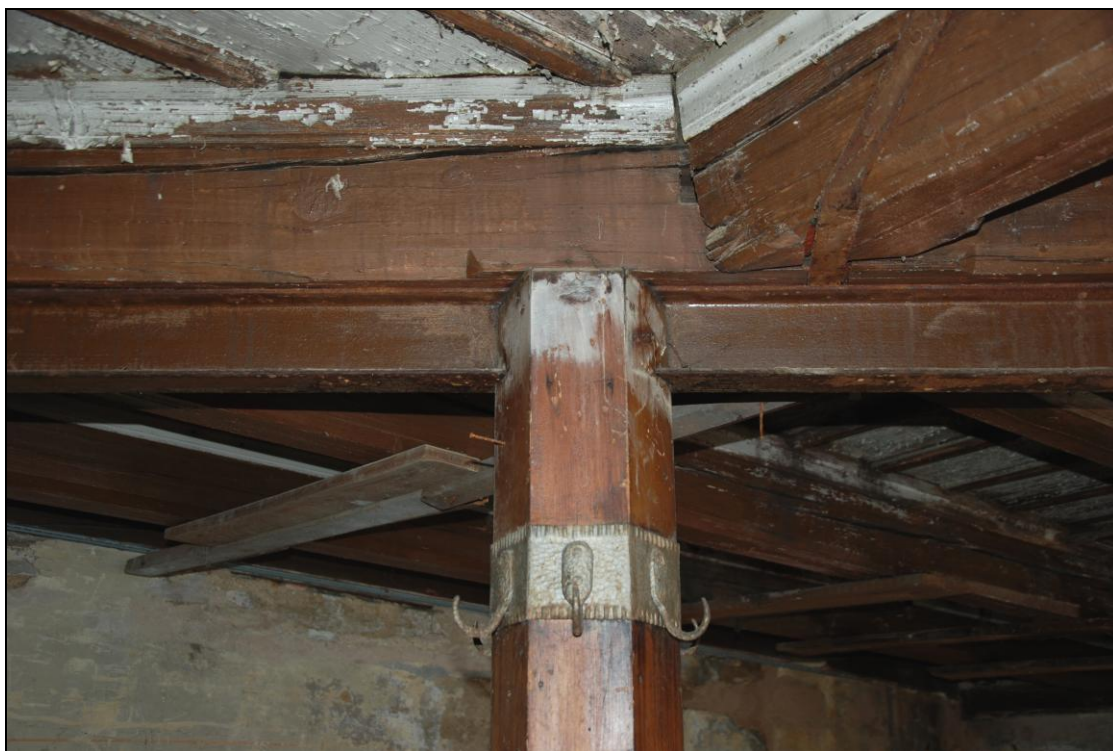
trám je dodatečně vyztužen ocelovým I profilem a podepřeny ocelovými válcovými nosníky krytými dřevěným fošnovým překladem vytvářejícím iluzi dřevěného okoseného sloupku. V horní části je doplněn tepaný pás s věšáky. Hrany pásu jsou dekorativně rozkovávané. V polích záklopového stropu jsou vloženy střešní sedlové světlíky s ocelovými rámy. Severní i východní stěna je prolomena obdélnými okenními otvory s osazenými okenními křídly shodnými s ostatními okny v prvním patře. Povrchová úprava nátěrem v šedomodrém tónu. Dřevěná podlaha s nášlapnou vrstvou z prken je vložena do prostoru druhotně, u obvodového zdiva je patrný plynulý přechod omítek stěn i přes stropní konstrukce. Na stěnách je patrný nátěr soklu imitující dřevěné táflování – iluzivní malba letokruhů (fládrování). Elektrické rozvody byly provedeny podle typů zásuvek a vypínačů v meziválečném provedení – nesou česko-německé označení ESČ, KONTROLA / KONTROLLE.

Karlovy Vary - Císařské lázně, Rašelinový pavilón - 2. NP – klubová místnost, detail sloupku.

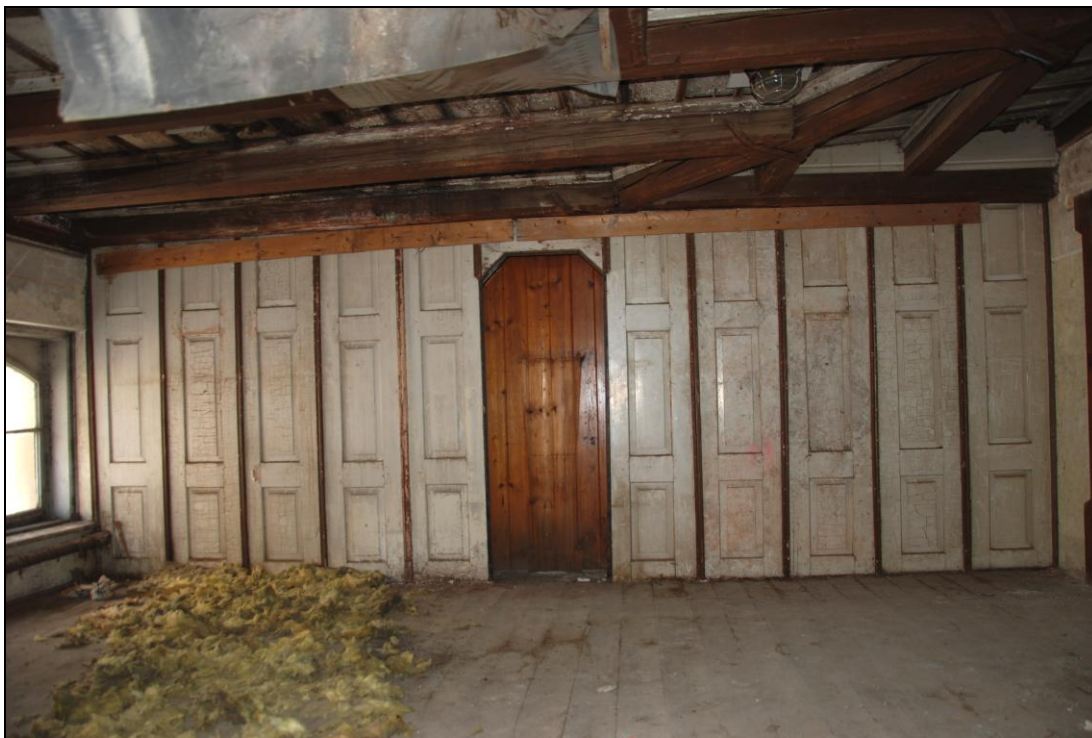
Severní část původně jednolitě prostory byla druhotně oddělena od jižní menší části dřevěnou zástěnou, členěnou profilovanými kazetami. Uprostřed stěny je vložena nika s okosenými rohy, uvnitř obložená prkny. Obvod niky je lemován profilovanou lištou a vnitřní hrana špalety černým perlovcem. Nika byla původně z vnitřní strany osvětlena, což dokládá vypínač ještě předválečného typu. Z rubové strany, z jižní prostory, je zřejmé, že zástěna byla vyskládána z dveřních křídel starých skříní. Také v jižní prostoře je původní hlavní stropní trám dekorativního trámového záklopového stropu podepřen válcovými ocelovými sloupky s vyztužujícími I nosníky. Zde ovšem již nejsou kryty v nápodobě dřevěných sloupků. Zřetelné je zde ovšem původní barevné pojednání trámového stropu – boční strany stropních trámů a záklop je opatřen šedomodrým nátěrem, okosená hrana stropních trámů je zelená a čelní strana stropních trámů s lištami záklopu byly červené. Okno je stejného tvaru a členění jako ostatní okna v prvním patře objektu.

Karlovy Vary - Císařské lázně, Rašelinový pavilón - 2. NP – klubová místnost, dřevěná zástěna

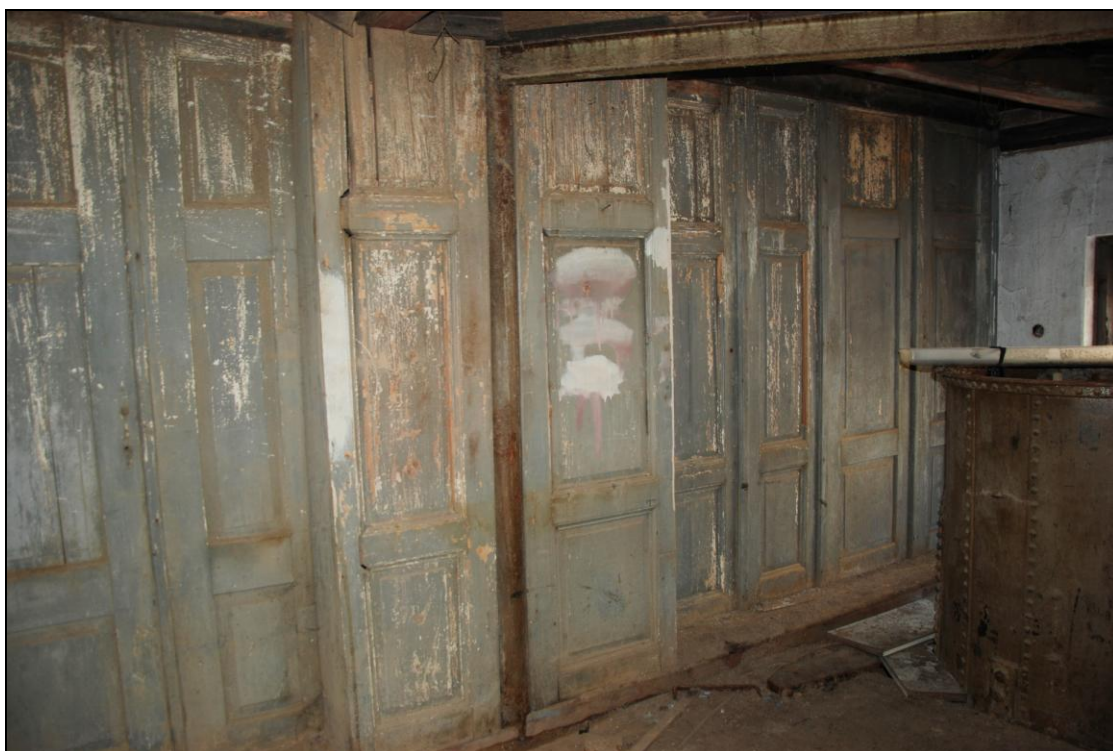
Ve východním traktu byla přebudována i kotelná, staré objemné technologické zařízení bylo nahrazeno menším, které umožnilo vložit strop mezi přízemí a patro. Strop byl posazen na stávající provozní lávku, po které byl veden přístup k zavěšené tlakové nádobě, která se v jihovýchodní části východního traktu zachovala dodnes. K provedení nového stropu se použilo starých materiálů, druhotně použitých dřevěných prvků i ocelových nosníků. V patře tehdy vznikla nová prostora, která mohla sloužit jako společenská či klubová místnost některého z městských spolků. Reprezentativnost úprav prostoru s novým návratem k romantické novogotice odpovídá úpravám dalších interiérů v Karlových Varech v období 30. let 20. století. Protože se do nové reprezentativní místnosti příliš nehodila tlaková nádoba zavěšená ve stropu, byla původně celistvá prostora rozdělena dřevěnou zástěnou. I ta ale byla provedena z druhotně použitých dveří šatních skříní. Oddělenou místnostku, kde zůstala tlaková nádoba, již nebylo nutné nikterak přikrášlovat, což je zřetelné zejména v nedbalém provedení rubové strany dřevěné zástěny a ponechání ocelových podpěr

Karlovy Vary - Císařské lázně, Rašelinový pavilón - 2. NP – dřevěná zástěna z rubu, jižní prostory východního traktu

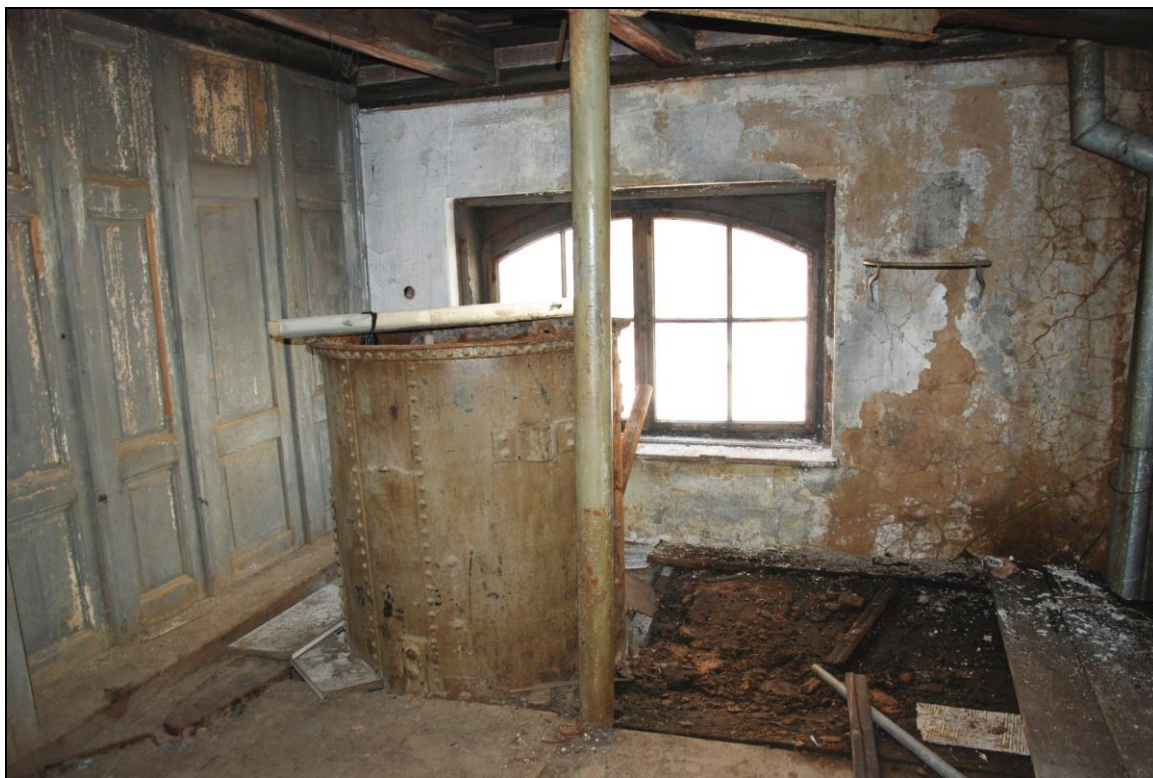
V jihovýchodní části místnosti proniká stropem válcová tlaková nádoba. Ze strany dělicí stěny má dosud nasazený teploměr. V pohledu dovnitř je patrný dvojité plášť. Je to jeden z prků původního technologického vybavení, sloužící nejspíše k ohřevu vody v původní kotelně. Později mohla být využita pro rozpouštění usazenin pro inhibitory koroze (látky, které proudily topným systémem, aby zabráňovaly korozi). Přístup k ní byl původně před vložením stropu po lávce z ocelových nosníků.

Karlovy Vary - Císařské lázně, Rašelinový pavilón - 2. NP – jižní prostora východního traktu, zavěšená tlaková nádoba.
