**STAVBA****MODERNIZACE MOSTŮ
V KARLOVARSKÉM KRAJI (4)
MODERNIZACE MOSTU EV.Č. 208 12 - 2
DLOUHÁ LOMNICE**

ZÁVĚREČNÁ ZPRÁVA

Inženýrsko-geologický průzkum
pro potřebu rekonstrukce mostního objektu ev.č. 20812-2
Most v obci Dlouhá Lomnice přes Lomnický potok

Praha, Leden 2021

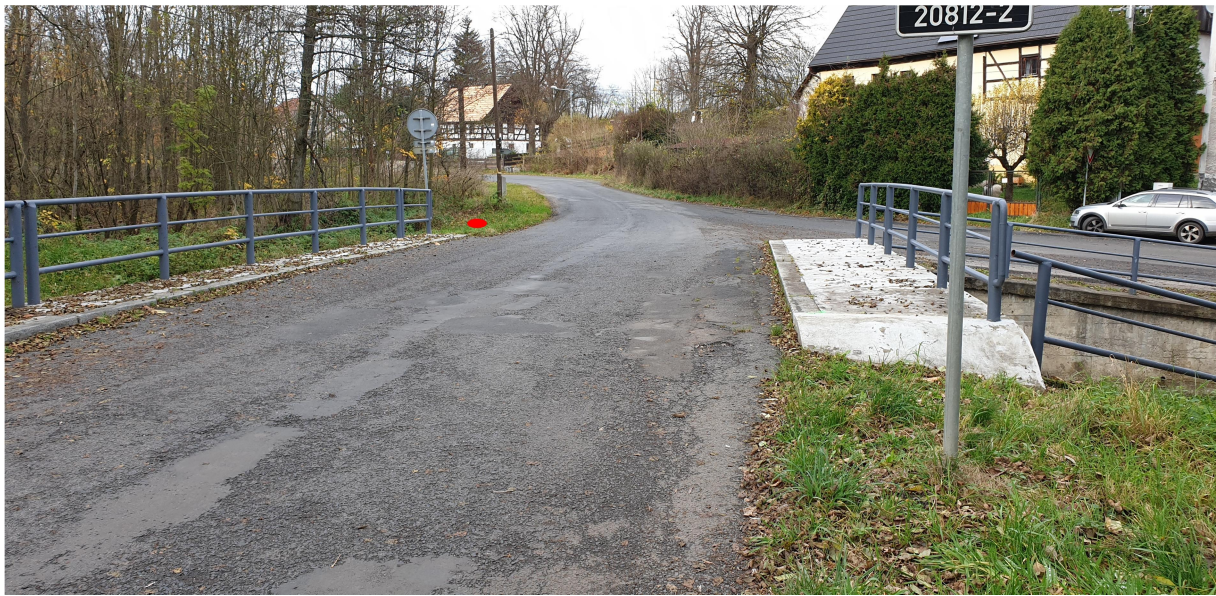
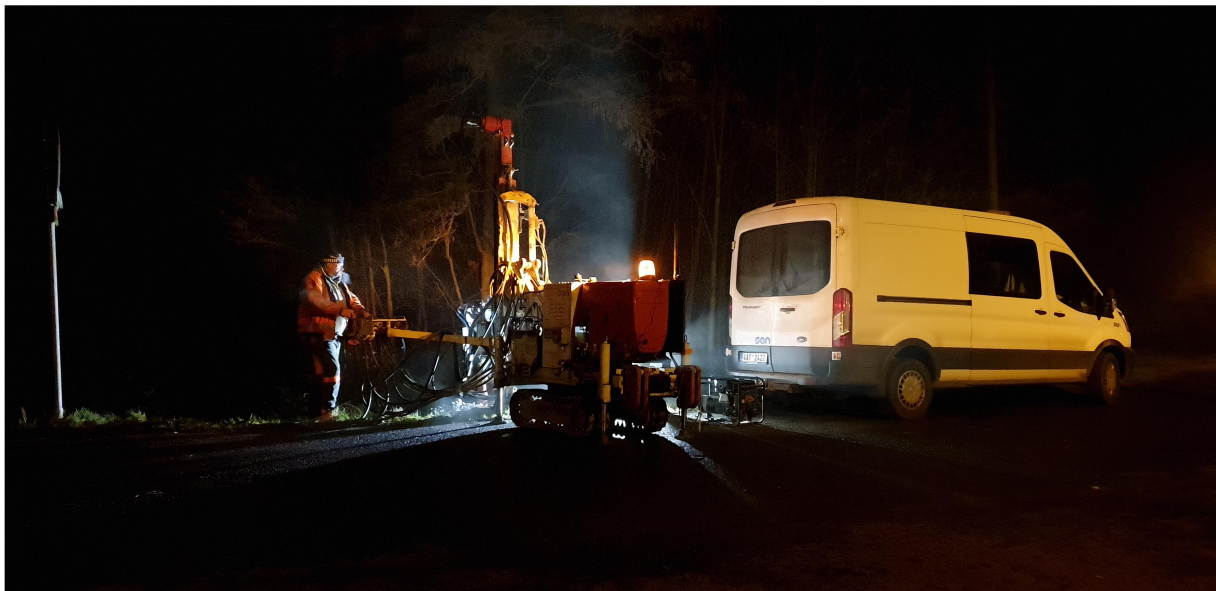
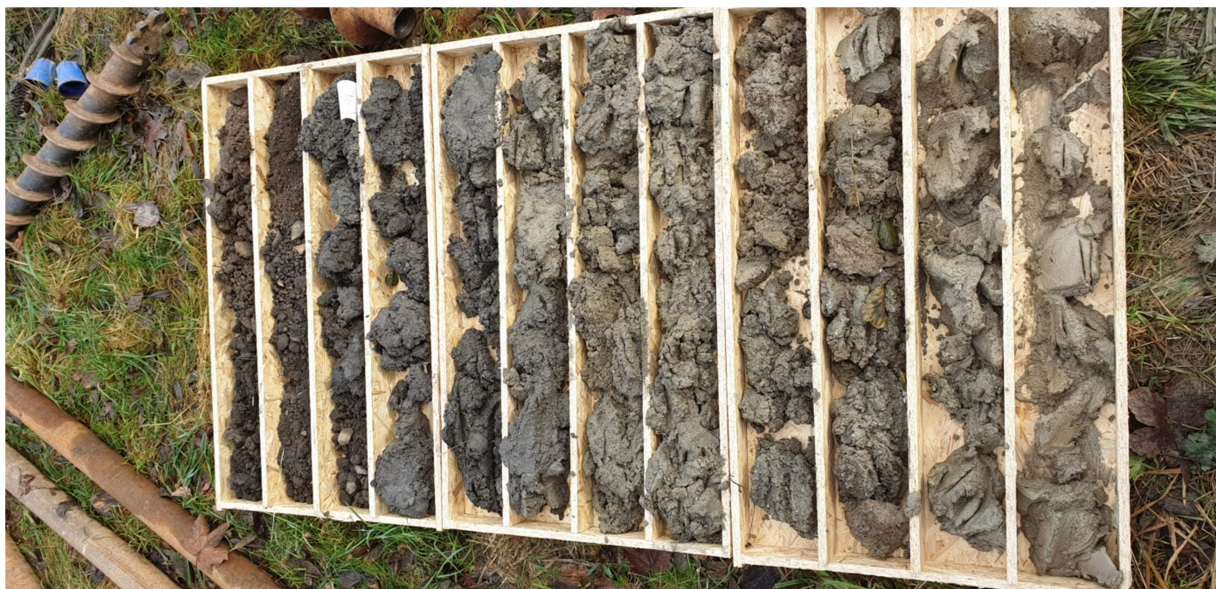
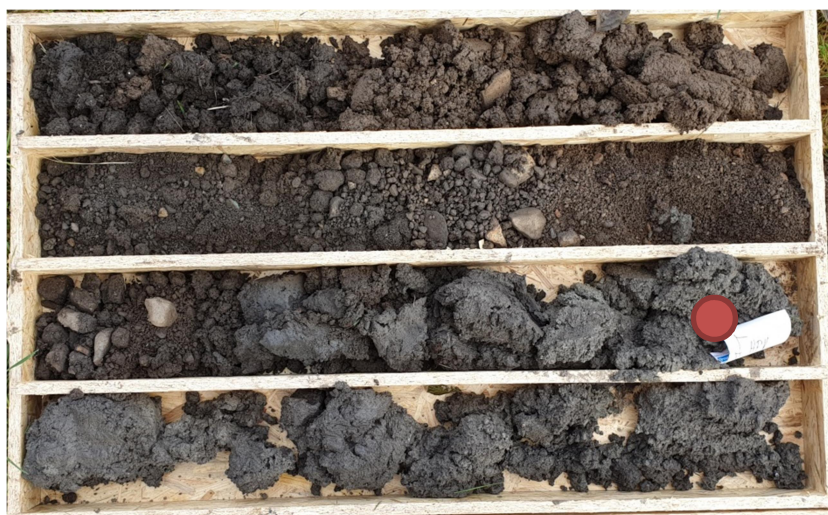
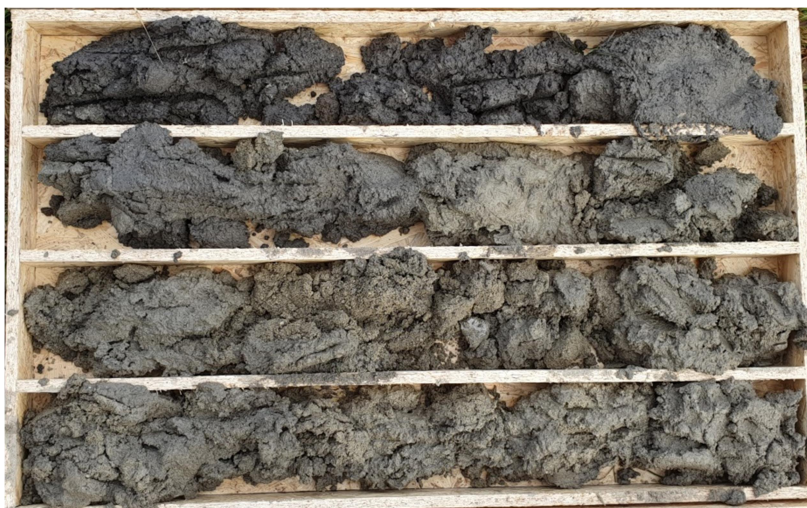
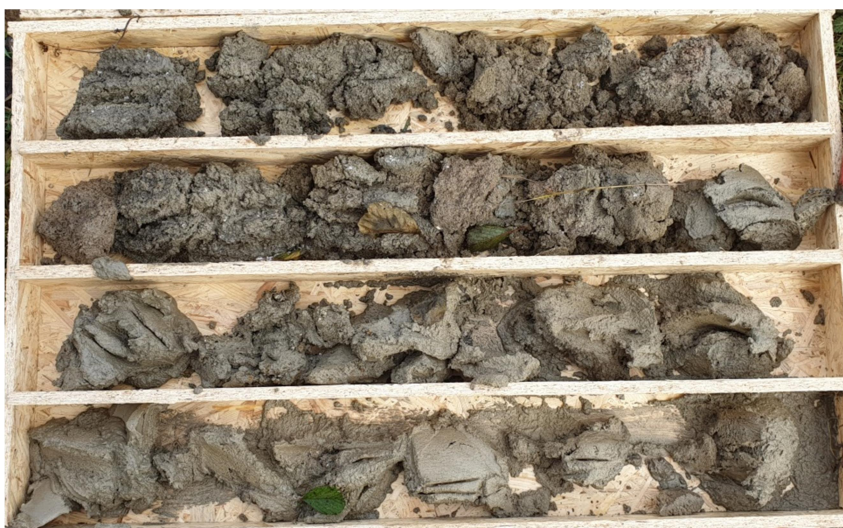
Fotodokumentace

Označení vrtu: DL 1

HPV = 2,9

Zatřídění bylo provedeno na místě a po fotodokumentaci výnosů z vrtu, byl vrt na krajnici komunikace zlikvidován opětovným záhozem vývrtku. Povrch byl po provedení prací uveden do stavu jako před vrtáním.

Vrtnými pracemi se potvrdily předpokládané geologické poměry. Svrchní silně zvětralé partie kvartérního pokryvu v podobě písčitého jílu zasahovaly do hloubky 12 m. Hladina podzemní vody byla v době provádění průzkumných prací naražena v hloubce 2,9 m.
