DIAGNOSTICKÝ PRŮZKUM
KONSTRUKCE VOZOVKY
SILNICE II/606
CHEB – POMEZÍ NAD OHŘÍ
KM 32,000 – 36,400

Zpráva č. DV-22-021/1 z 05/2022

Na základě objednávky na zpracování diagnostického průzkumu konstrukce vozovky silnice II/606 Cheb – Pomezí nad Ohří, ve staničení km 32,000 – 36,400, byl sestaven a zadán následující program diagnostického průzkumu:

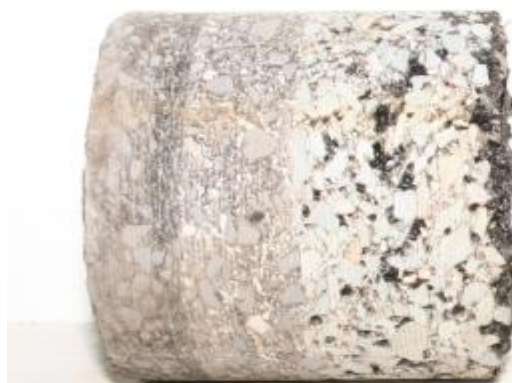
Vývrt č. 3

15,2 kN	AC 11	33 mm
7,5 kN	AC 16	38 mm
	AC 16	69 mm

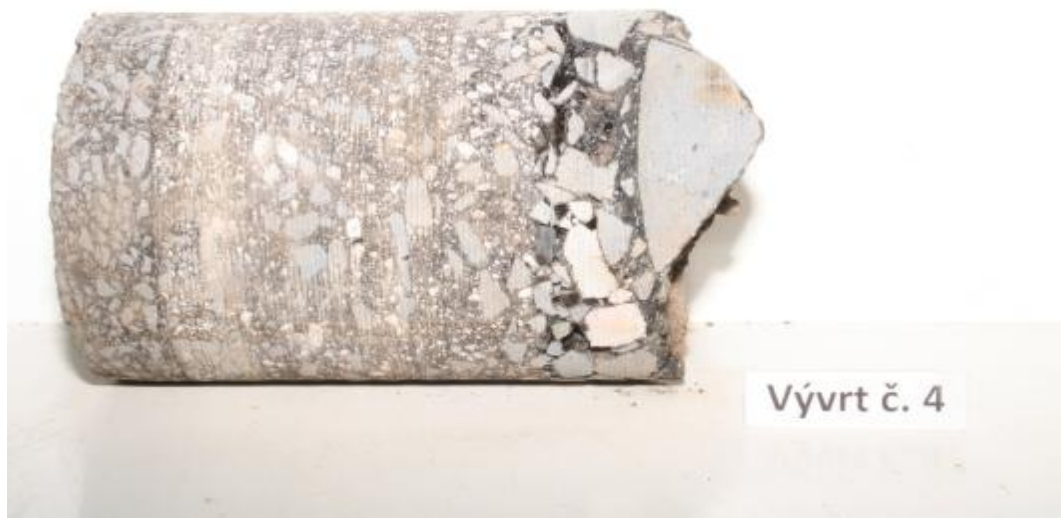
DOKUMENTACE ODEBRANÉHO JÁDROVÉHO VÝVRTU

14,7 kN	AC 11	35 mm
6,3 kN	AC 16	25 mm
8,5 kN	AC 16	73 mm
	AC 16	40 mm
	PM	67 mm

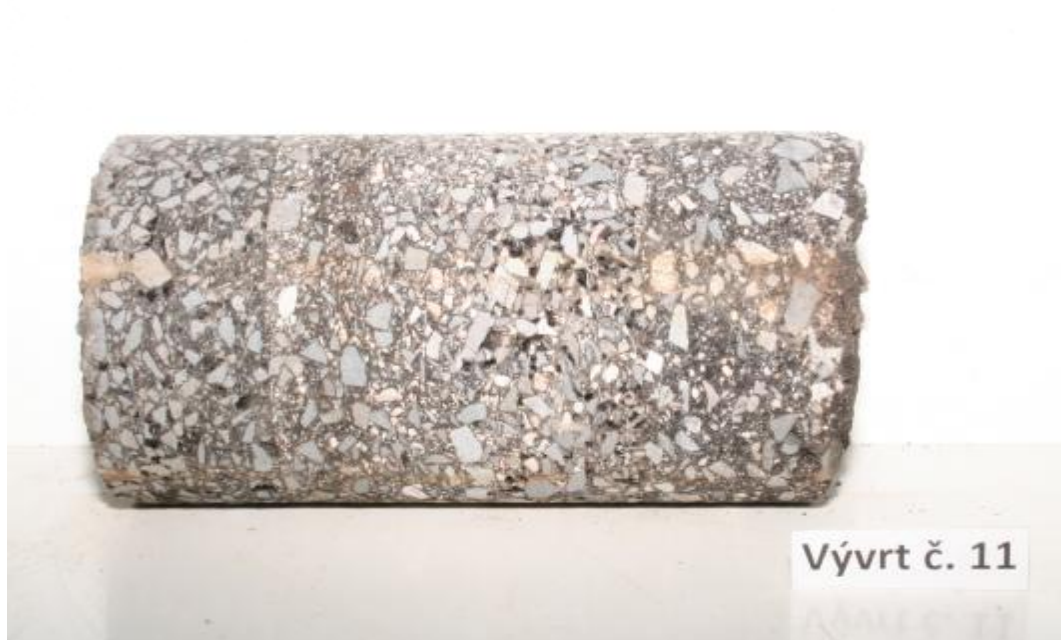
DOKUMENTACE ODEBRANÉHO JÁDROVÉHO VÝVRTU

8,9 kN	AC 11	64 mm
6,3 kN	AC 16	75 mm
7,6 kN	AC 16	54 mm
	AC 16	77 mm

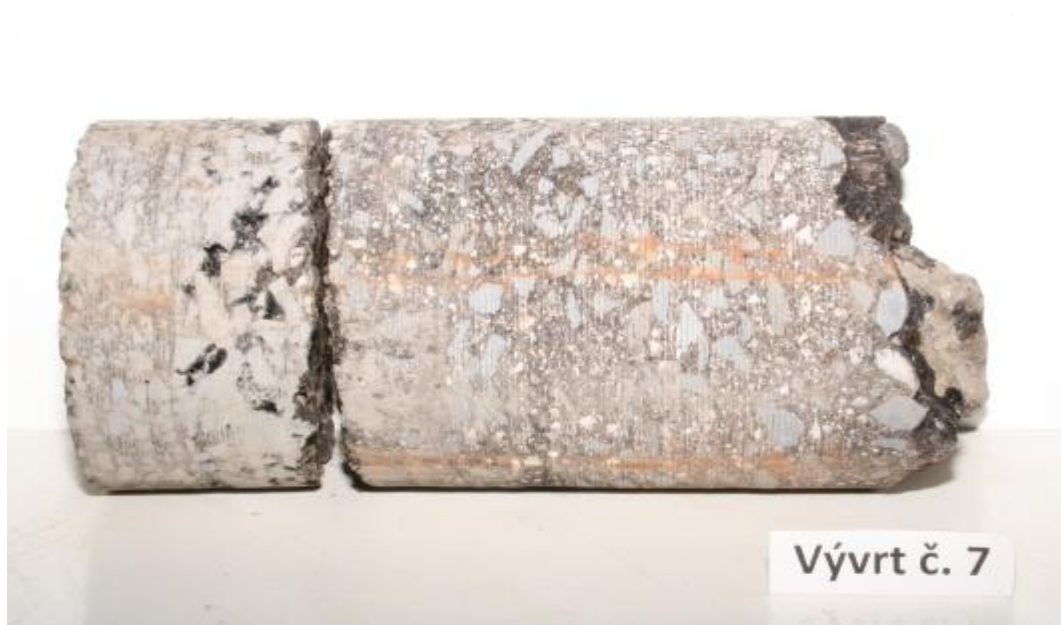
DOKUMENTACE ODEBRANÉHO JÁDROVÉHO VÝVRTU

15,4 kN	AC 11	40 mm
nespojeno kN	AC 16	50 mm
	AC 16	55 mm
	AC 16	40 mm
3,6 kN		
4,1 kN	AC 16	90 mm
5,0 kN	AC 16	65 mm

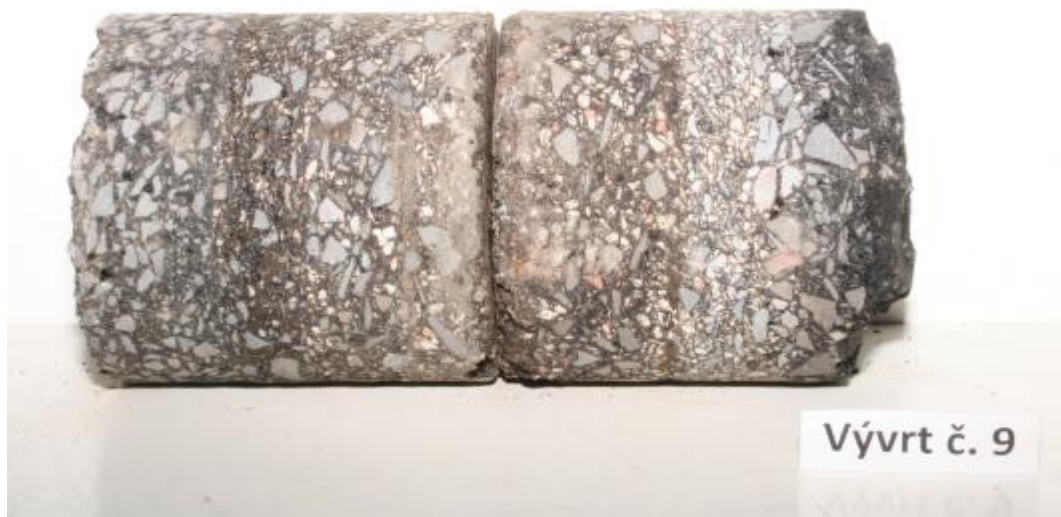
DOKUMENTACE ODEBRANÉHO JÁDROVÉHO VÝVRTU

10,1 kN	AC 11	50 mm
3,3 kN	AC 16	60 mm
nespojeno kN	AC 16	35 mm
	AC 16	63 mm
	AC 16	40 mm
	AC 16	35 mm

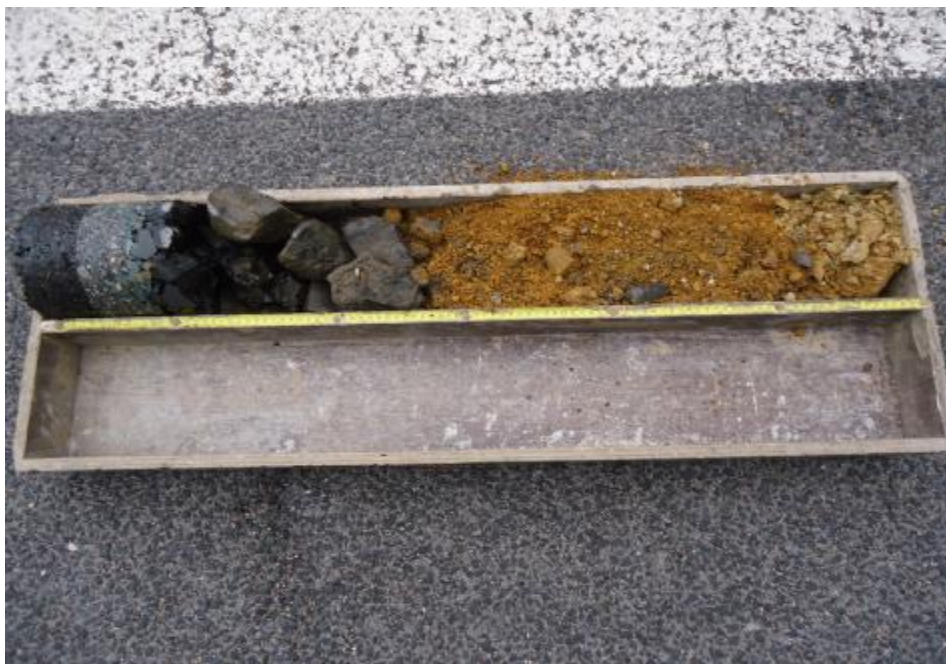
AC	130 mm
PMH	320 mm
S1 SW Písek dobře zrněný	450 mm
jíl	100 mm

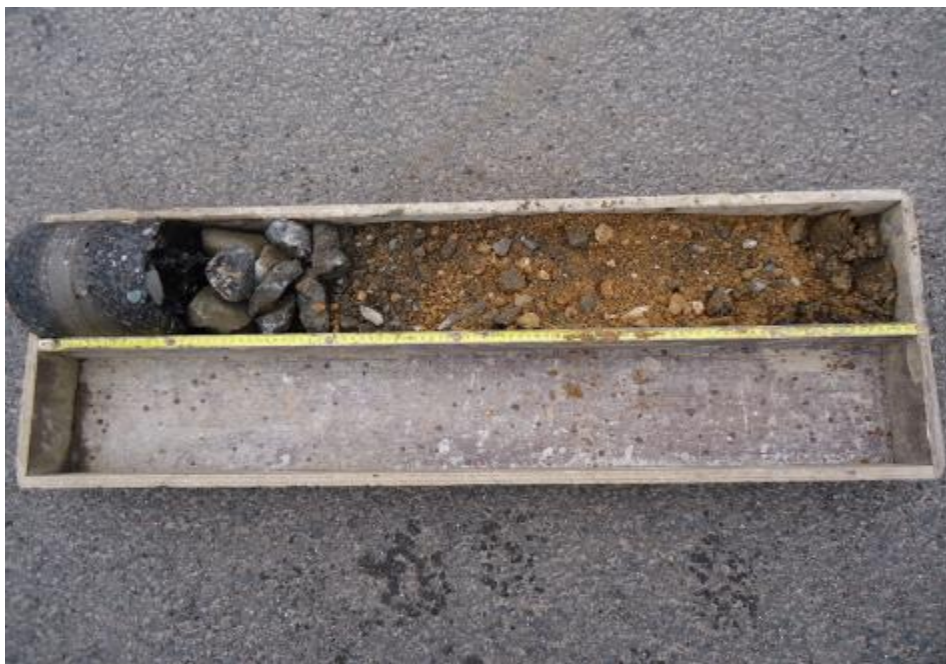
SONDA č. 5 - staničení km 33,400 L

tloušťka vrstvy	
AC	160 mm
PMH	170 mm
S1 SW Písek dobře zrněný	570 mm
jíl	100 mm

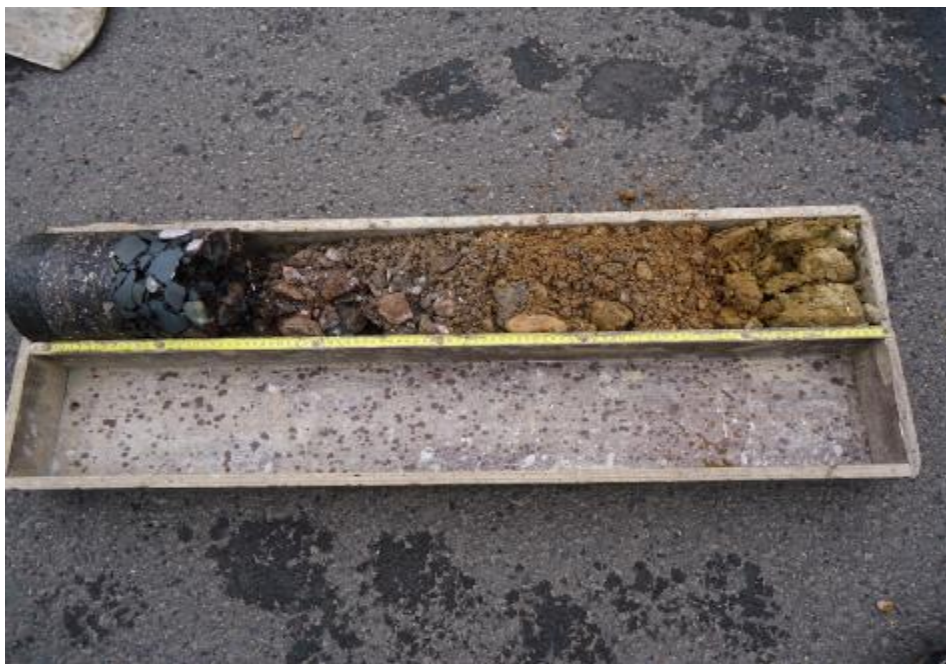
SONDA č. 2 - staničení km 34,400 P

tloušťka vrstvy	
AC	120 mm
PM	130 mm
G3 G-F štěrk s příměsí jemnozrnné zeminy	280 mm
S1 SW Písek dobře zrněný	270 mm
jíl	200 mm

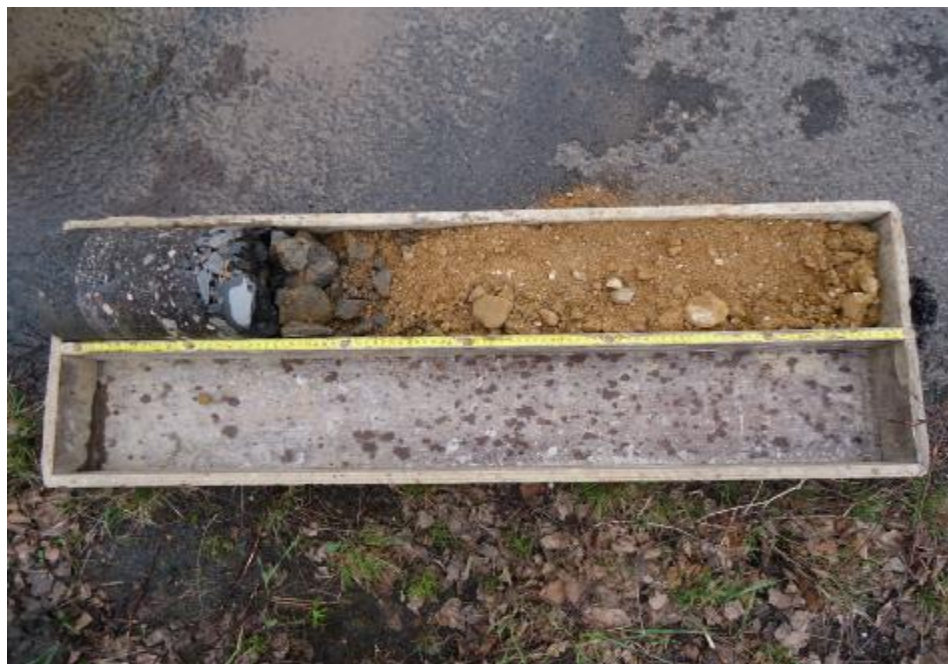
SONDA č. 4 - staničení km 35,400 L

tloušťka vrstvy	
AC	180 mm
PM	170 mm
S1 SW Písek dobře zrněný	550 mm
jíl	100 mm

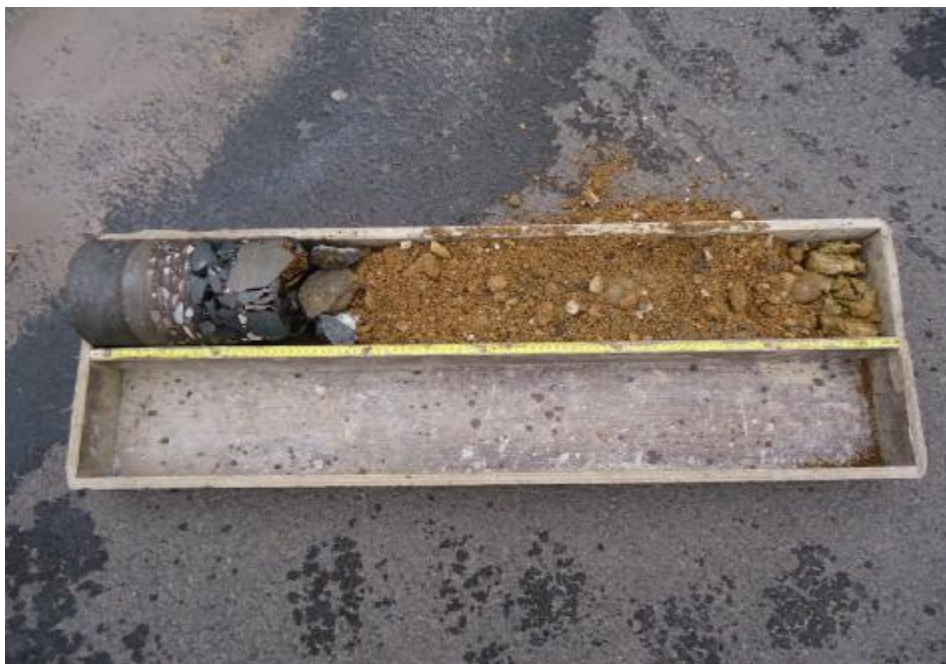
SONDA Č. 3 - staničení km 36,300 P

tloušťka vrstvy	
AC	150 mm
PM	180 mm
S1 SW Písek dobře zrněný	620 mm
jíl	50 mm

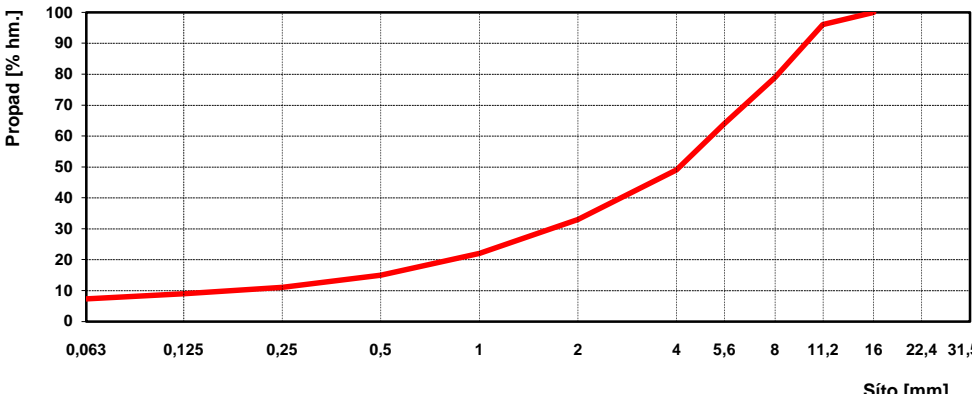
Stanovení zrnitosti směsi kameniva						ČSN EN 12697-2+A1

Zrnitost kameniva	
						Síto	Propad [% hm.]
						16 mm	100
						11,2 mm	96
						8 mm	79
						5,6 mm	64
						4 mm	49
						2 mm	33
						1 mm	22
						0,5 mm	15
						0,25 mm	11
						0,125 mm	9
						0,063 mm	7,4
