## **KARLOVARSKÝ KRAJ**

### **VYHODNOCENÍ LOKALIT NEHODOVOSTI NA SILNICÍCH II. A III. TŘÍDY**

**KVĚTEN 2021**

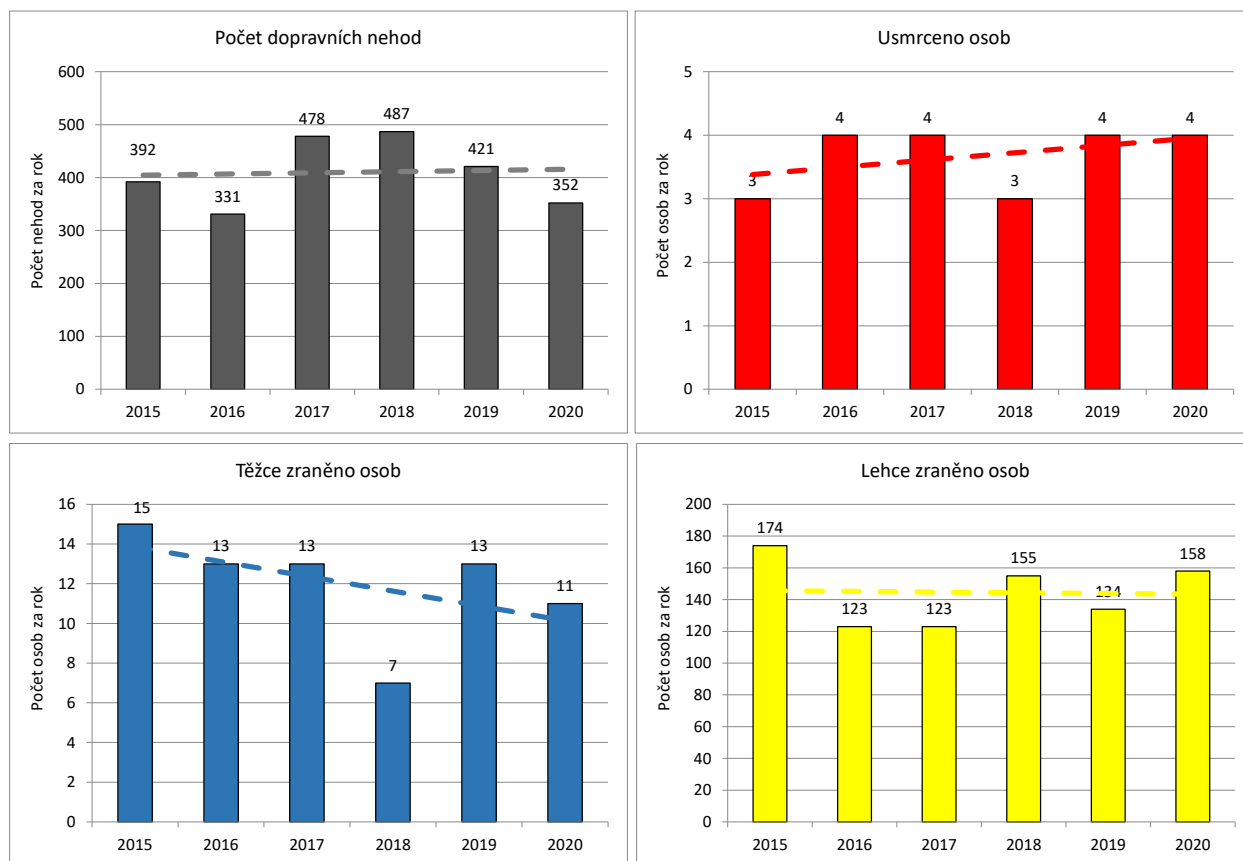
Obrázek 1: Souhrnné údaje o dopravní nehodovosti na silnicích II. třídy v Karlovarském kraji

Na silnicích II. třídy v Karlovarském kraji je za roky 2018 – 2020 evidováno 1260 dopravních nehod, při kterých bylo 11 osob usmrceno, 31 osob zraněno těžce a 447 lehce. Oproti předchozímu tříletému období došlo k nárůstu počtu nehod o 5 %. Ani vývoj následků nehod není zcela příznivý. K poklesu došlo pouze u těžkých zranění (o 25 %), počet usmrčených osob se nezměnil a počet lehkých zranění vzrostl o 5 %.

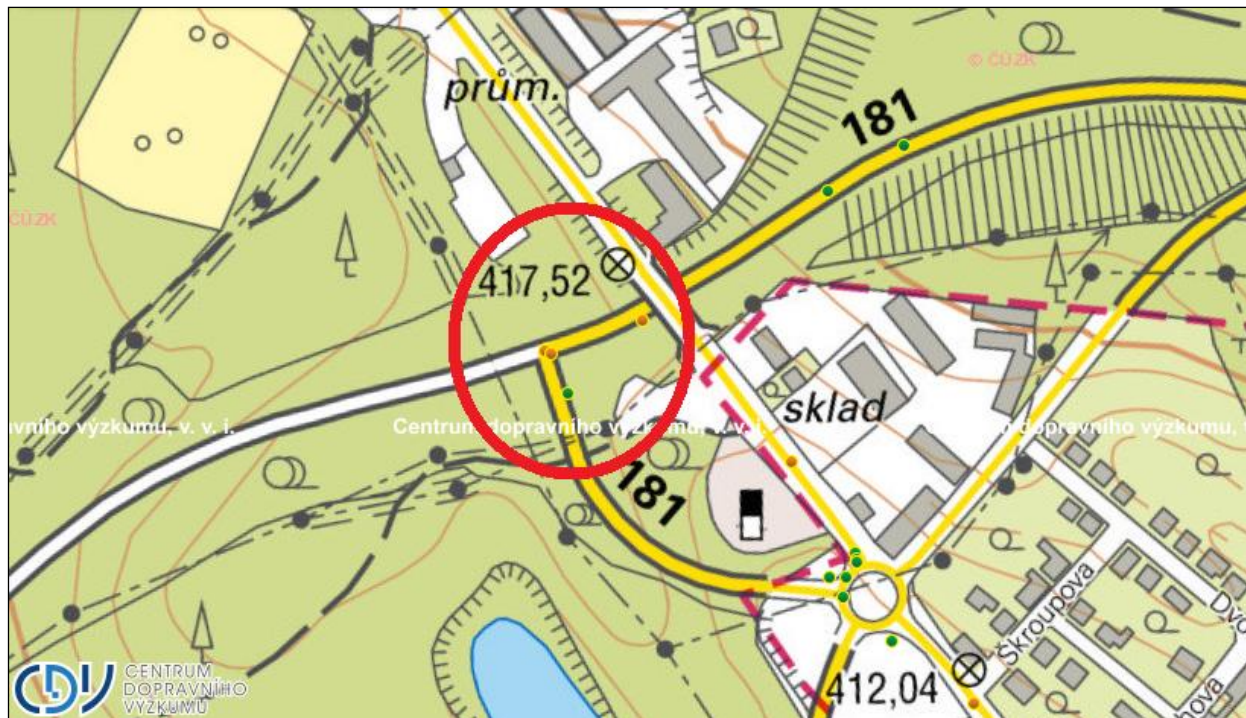
Obrázek 7: Lokalita 181-01 Svatava – orientační lokalizace dopravních nehod za období 1. 1. 2018 až 31. 12. 2020

Všech 8 nehod se stalo v prostoru křižovatky.

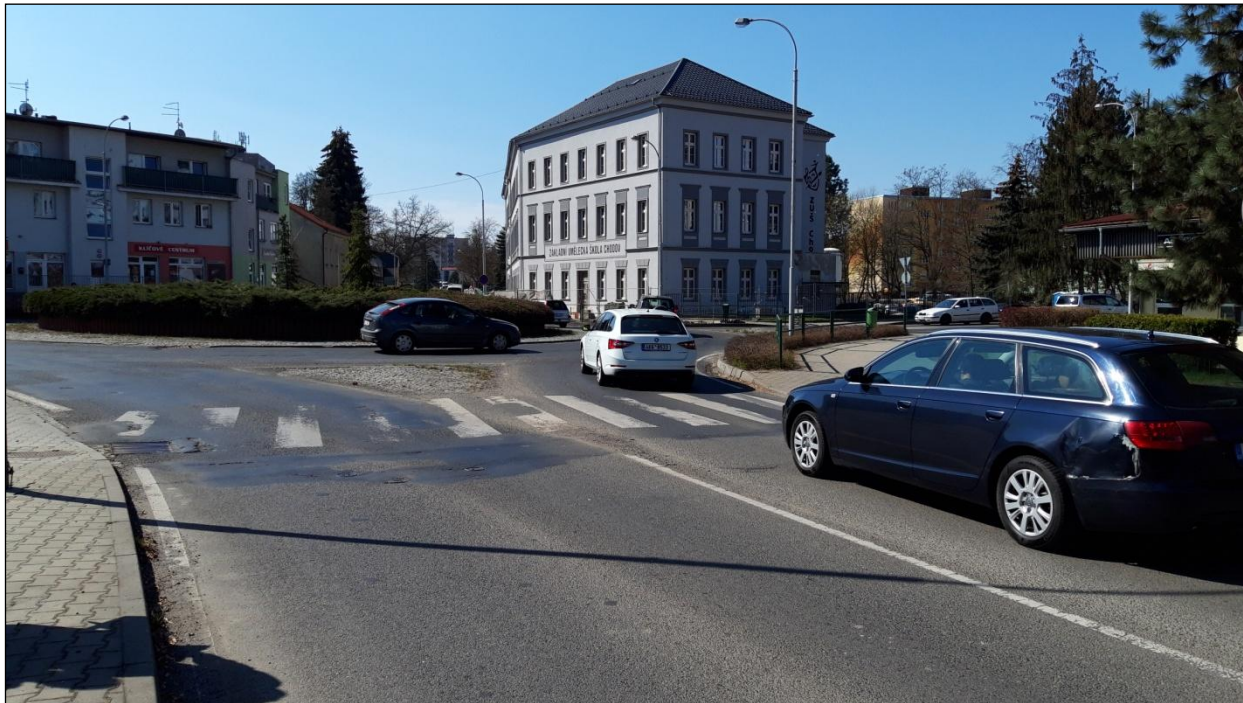
*Obrázek 13: Lokalita 209-01 – Chodov – vjezd do okružní křižovatky ze silnice II/222 ze severu – nedostatečně označený a dlouhý přechod pro chodce, neviditelný okraj okružního pásu.*

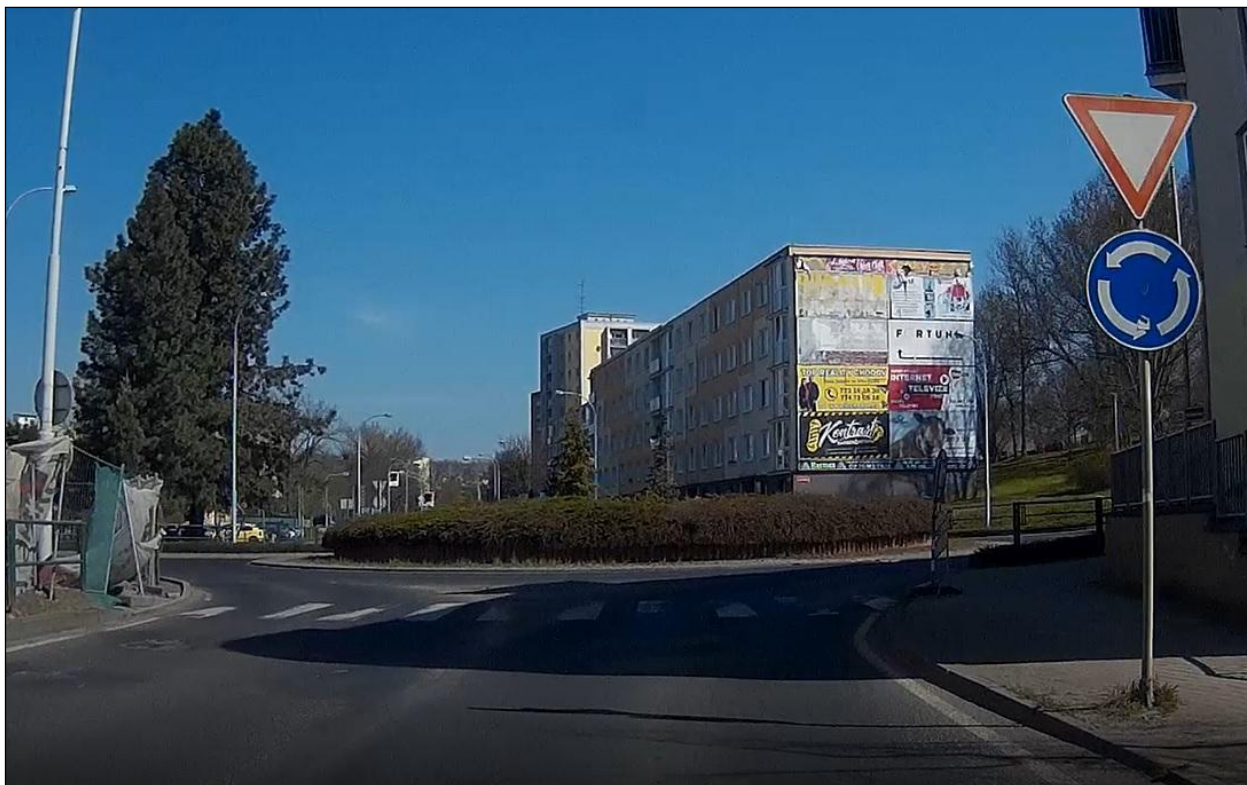
Obrázek 14: Lokalita 209-01 – Chodov – vjezd do okružní křižovatky ze silnice II/209 z jihu – nedostatečně označený a dlouhý přechod pro chodce, neviditelný okraj okružního pásu.

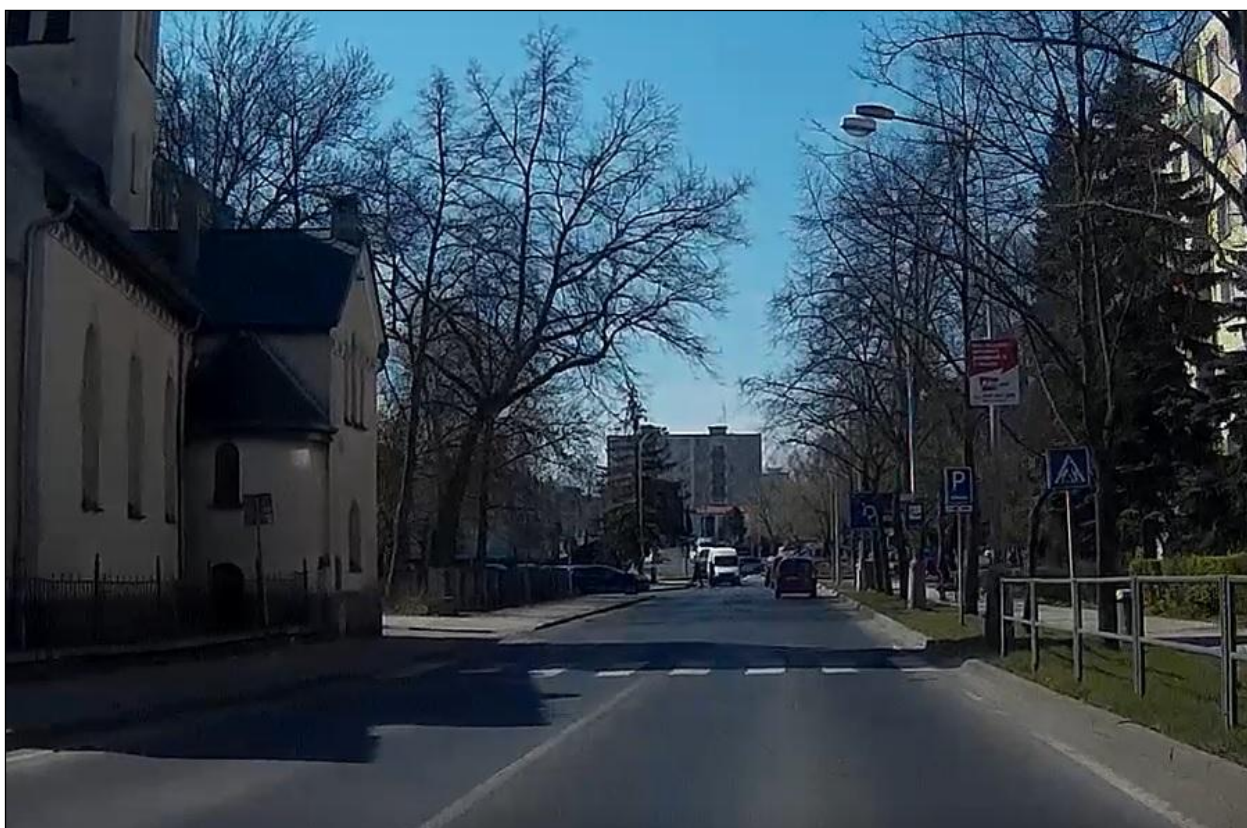
Obrázek 15: Lokalita 209-01 – Chodov – přechod pro chodce jižně od okružní křižovatky (pohled ze severu) – značka č. IP 6 se „ztrácí“ v množství dalších značek a reklam.

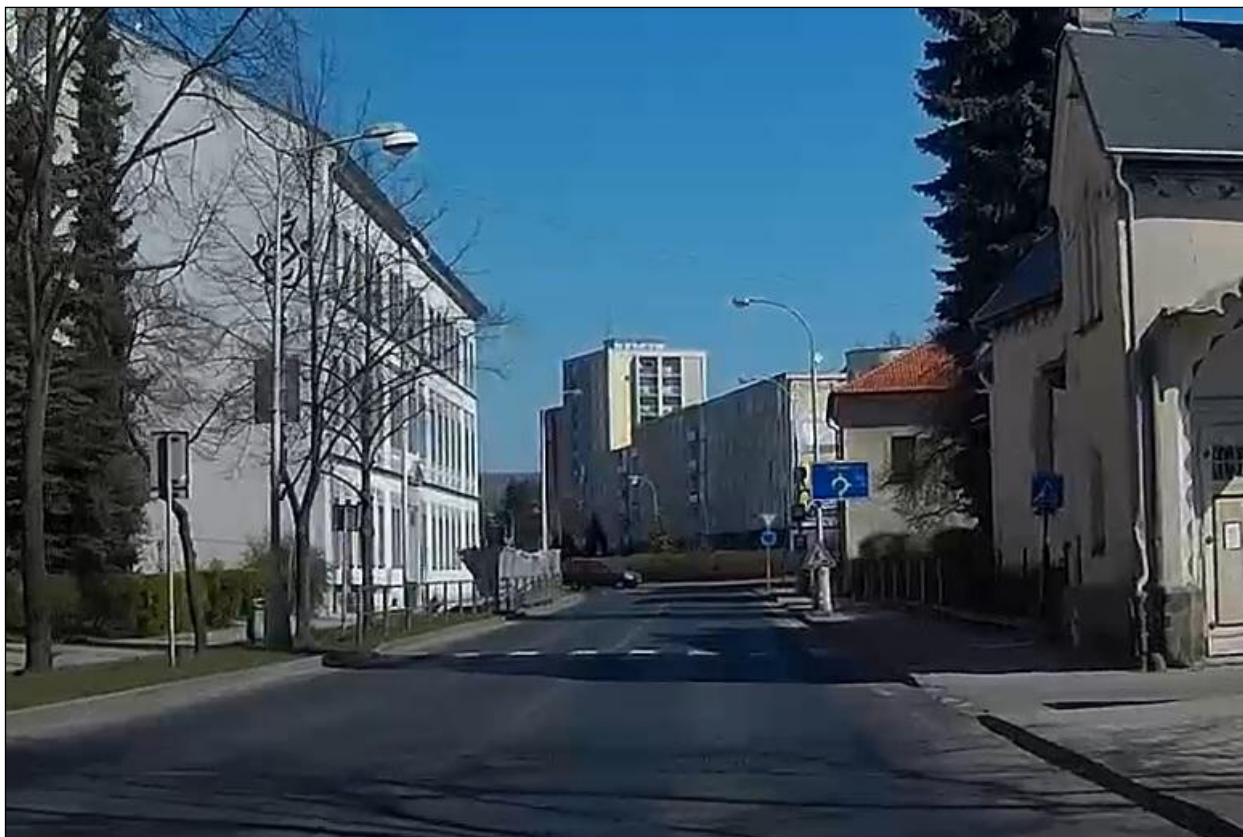
Obrázek 16: Lokalita 209-01 – Chodov – přechod pro chodce jižně od okružní křižovatky (pohled z jihu) – nedostatečně zřetelná značka č. IP 6 u zdi kostela.

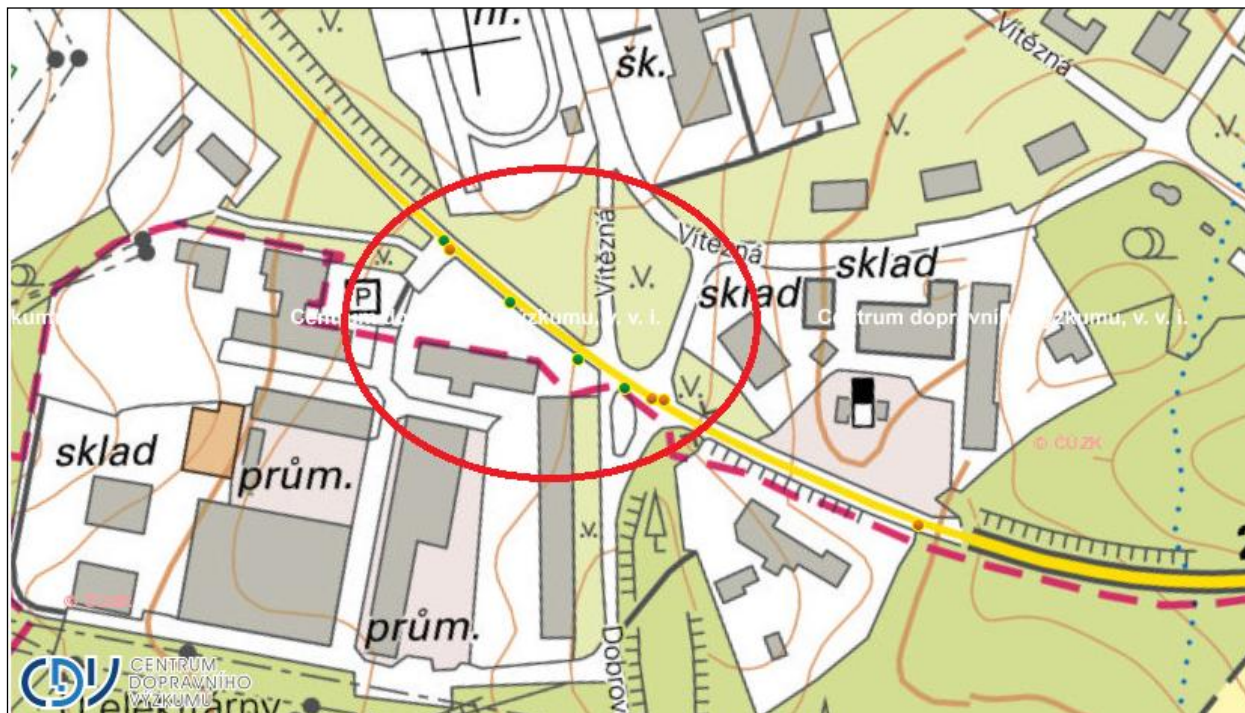
Obrázek 18: Lokalita 210-01 Sokolov, Vítězná – orientační lokalizace dopravních nehod za období 1. 1. 2018 až 31. 12. 2020

Většina nehod je situována do prostoru průsečné křižovatky.

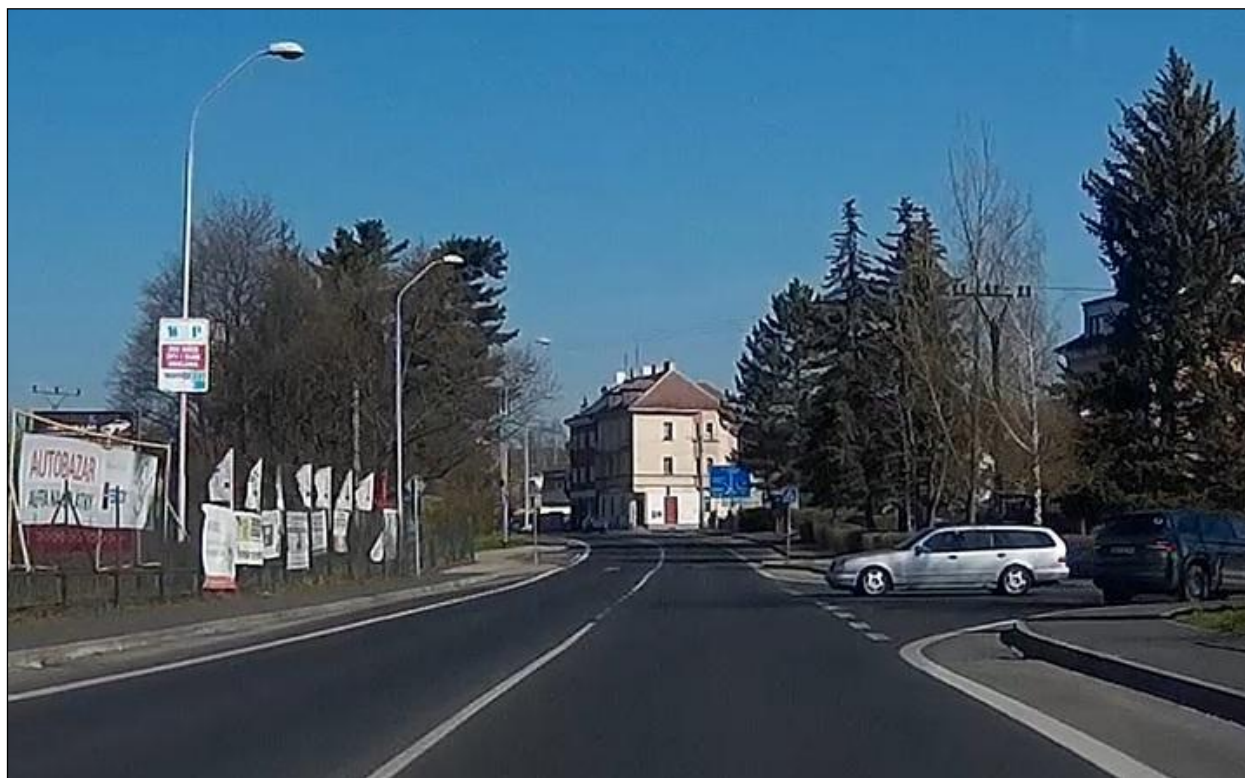
Obrázek 22: Lokalita 210-02 – Sokolov, Kraslická – nedostatečně výrazně označený přechod pro chodce při příjezdu z centra města

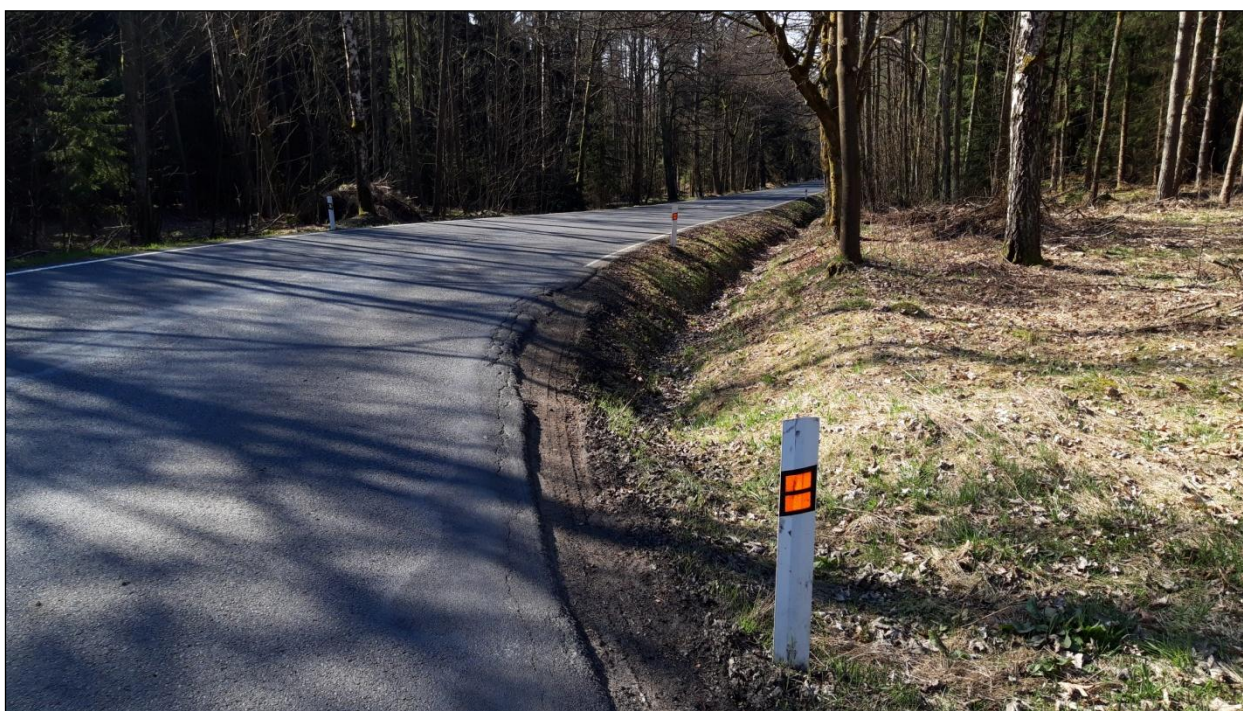
Obrázek 26: Lokalita 210-03 – Jindřichovice – stopy po najíždění velkých vozidel na krajnici

- ✓ Obnovit vodorovné dopravní značení (minimálně vodicí čáry).
- ✓ Doplnit/upravit označení směrového oblouku:
  - minimálně ve směru od Jindřichovic doplnit v předstihu výstražnou značku č. A 1a (Zatáčka vpravo),
  - stávající vodicí tabule č. Z 3 v obou směrech jízdy nahradit sestavou minimálně 3 vodicích tabulí v provedení s jednou šipkou, kterými se vyznačí celý průběh směrového oblouku.
- ✓ Odstranit vzrostlé stromy v blízkosti silnice za směrovým obloukem směrem na Dolní Nivy (po obou stranách silnice).

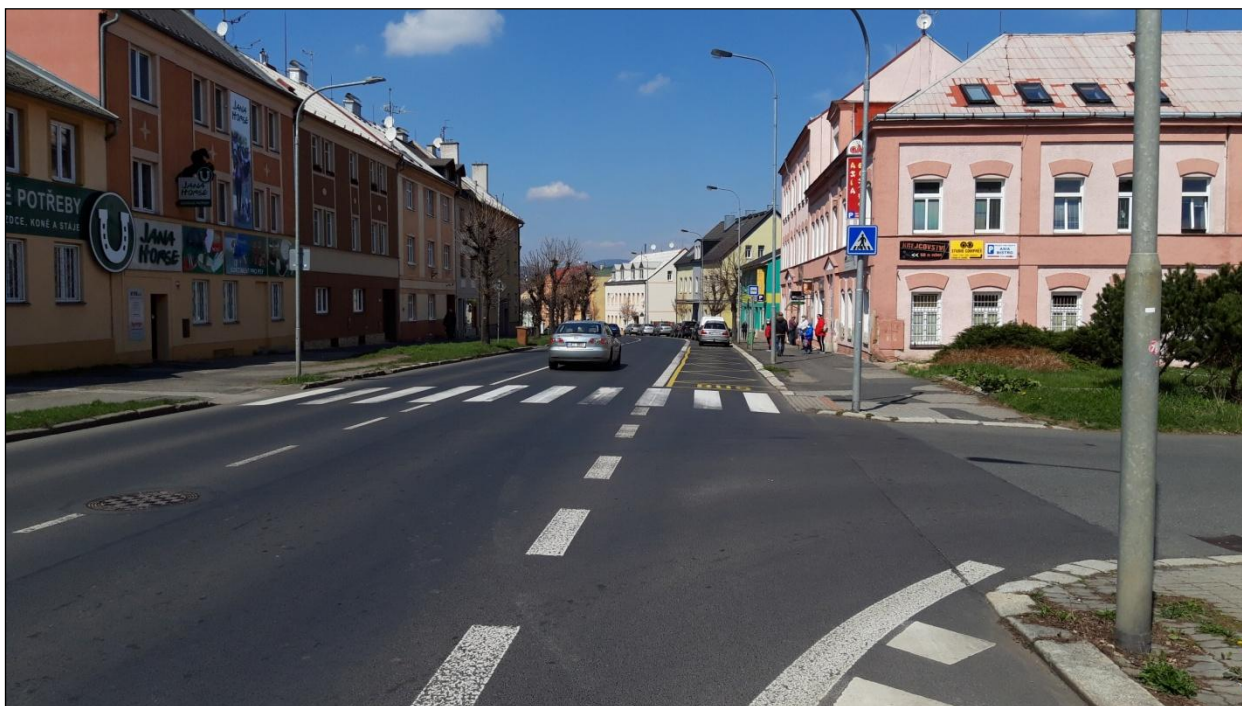
Obrázek 29: Lokalita 220-02 – Karlovy Vary, Stará Role – vpravo napojení Krátké ulice, za ním dlouhý přechod pro chodce a autobusová zastávka ve směru Nejdek

- ✓ Přechod pro chodce je dlouhý 10,5 m, což prodlužuje dobu potřebnou pro přecházení silnice – zvyšuje se riziko střetu chodce s vozidlem.
- ✓ Autobus stojící v zastávce omezuje rozhled na přechod pro chodce pro vozidla přijíždějící od Nejdku, a také rozhled vpravo pro vozidla vyjíždějící z Krátké ulice. V případě, že se v zastávce sjedou 2 autobusy, jsou podmínky rozhledu zcela nedostatečné.
- ✓ Odsunutá poloha napojení místních komunikací způsobuje riziko v případě, kdy vozidla z těchto komunikací odbočují současně vlevo – v křižovatce není prostor pro jejich bezpečné míjení.
- ✓ Označení obytné zóny na místní komunikaci Závodu míru může vést ke sporu o přednost v jízdě mezi vozidly vyjíždějícím z této komunikace a vozidly odbočujícím z Krátké ulice vlevo.

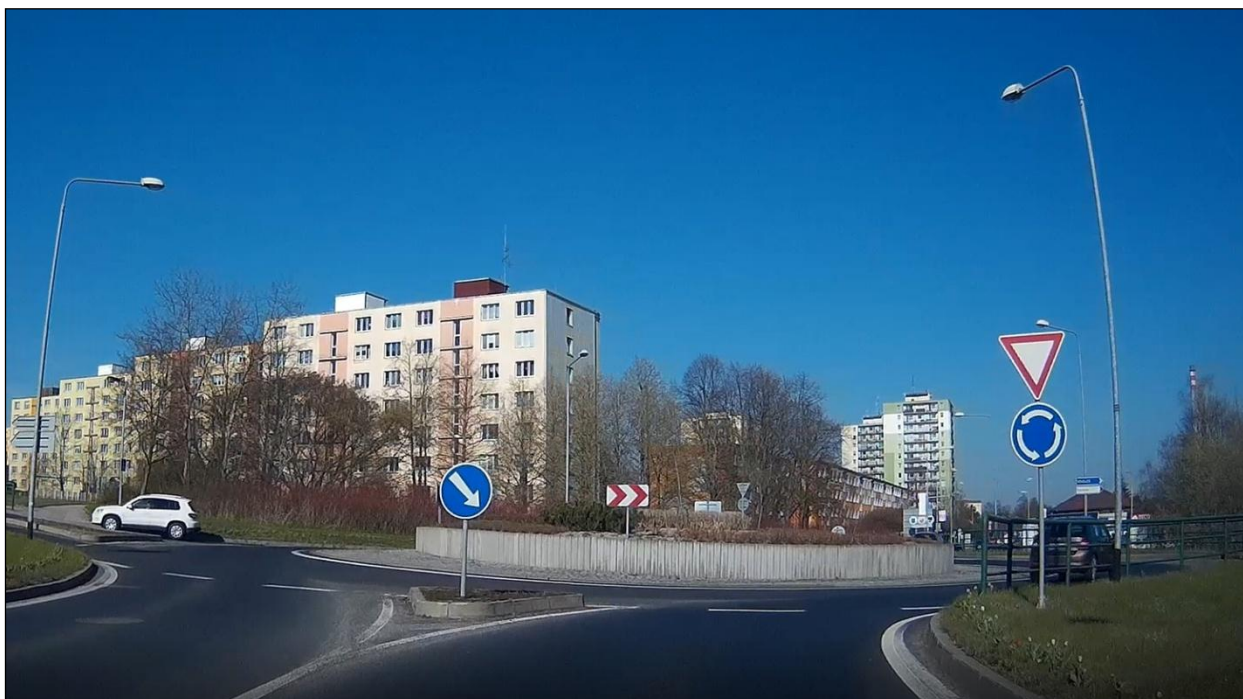
Obrázek 38: Lokalita 2099-02 Sokolov, Závodu míru – okružní křižovatka ve směru od dálnice (nebezpečná svislá betonová stěna středního ostrova, vpravo zbytečné zábradlí)

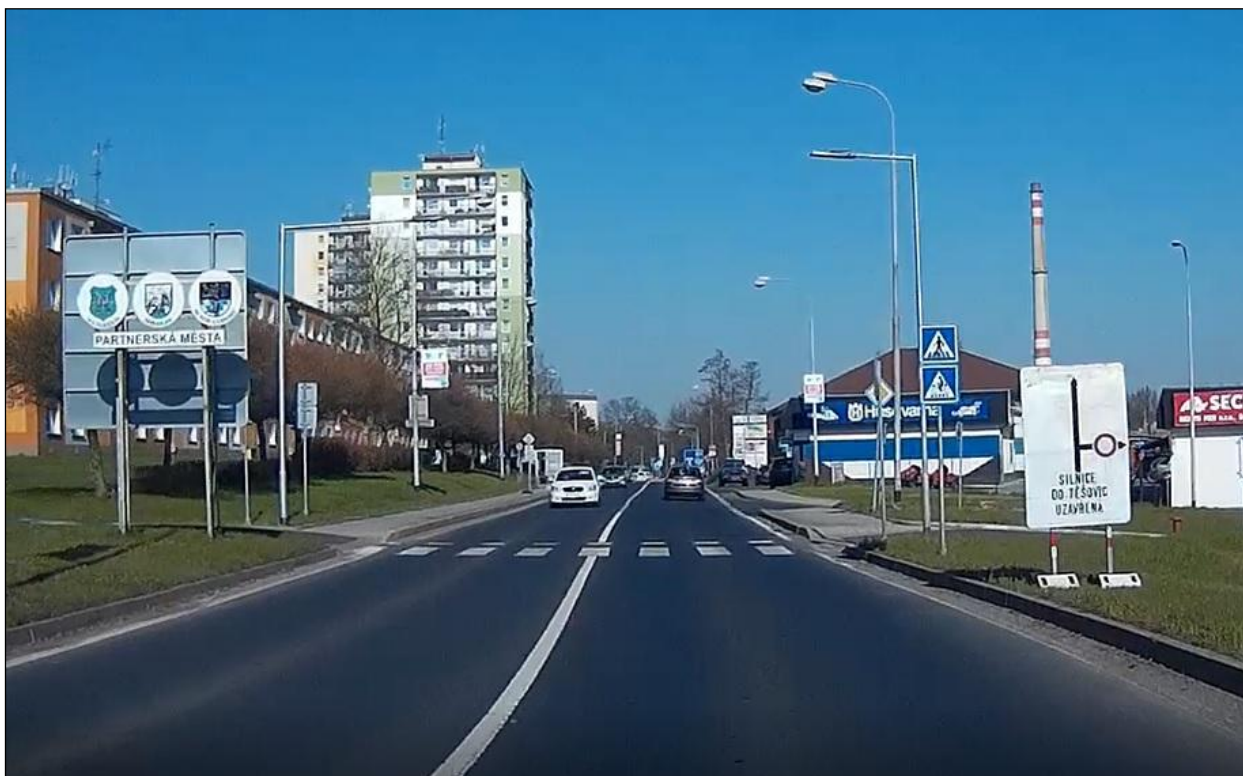
Obrázek 39: Lokalita 2099-02 Sokolov, Závodu míru – nedělený přechod pro chodce a přejezd pro cyklisty s velkým množstvím rozptýlujících informací (pohled směrem do centra Sokolova).

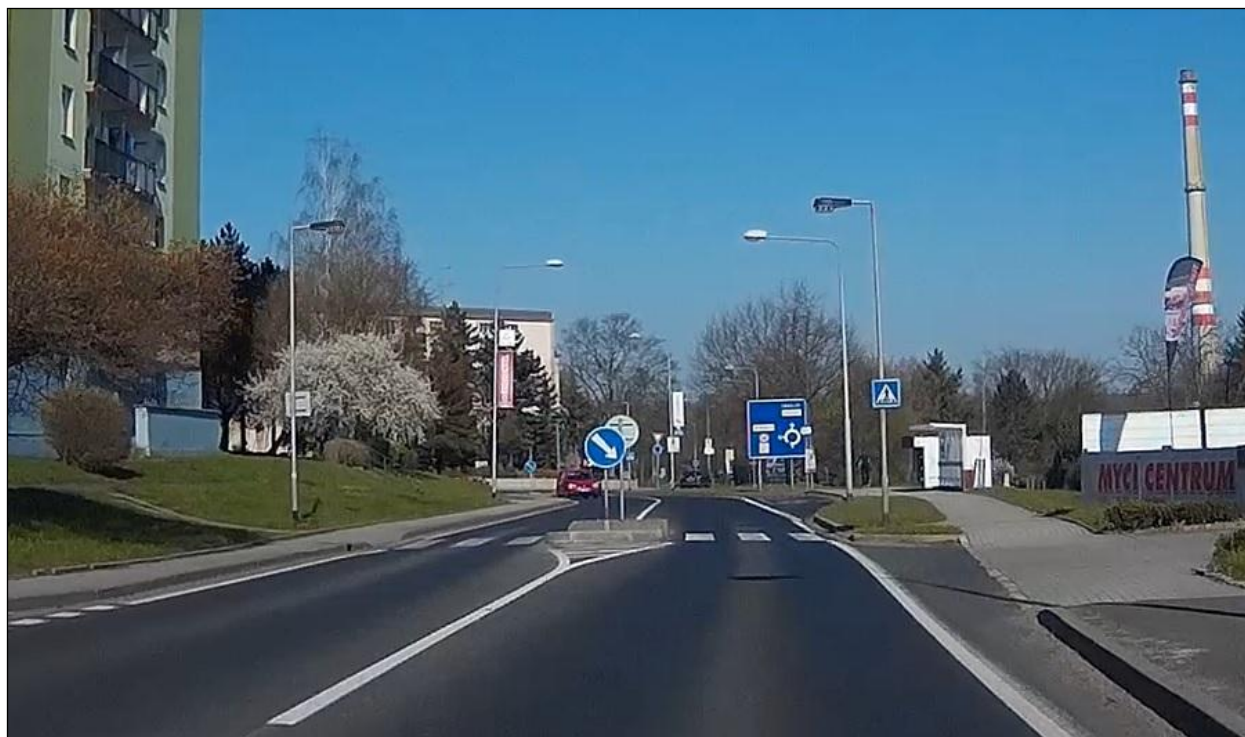
Obrázek 42: Lokalita 2099-03 – Sokolov, Sokolovská – dělený přechod pro chodce u autobusových zastávek.

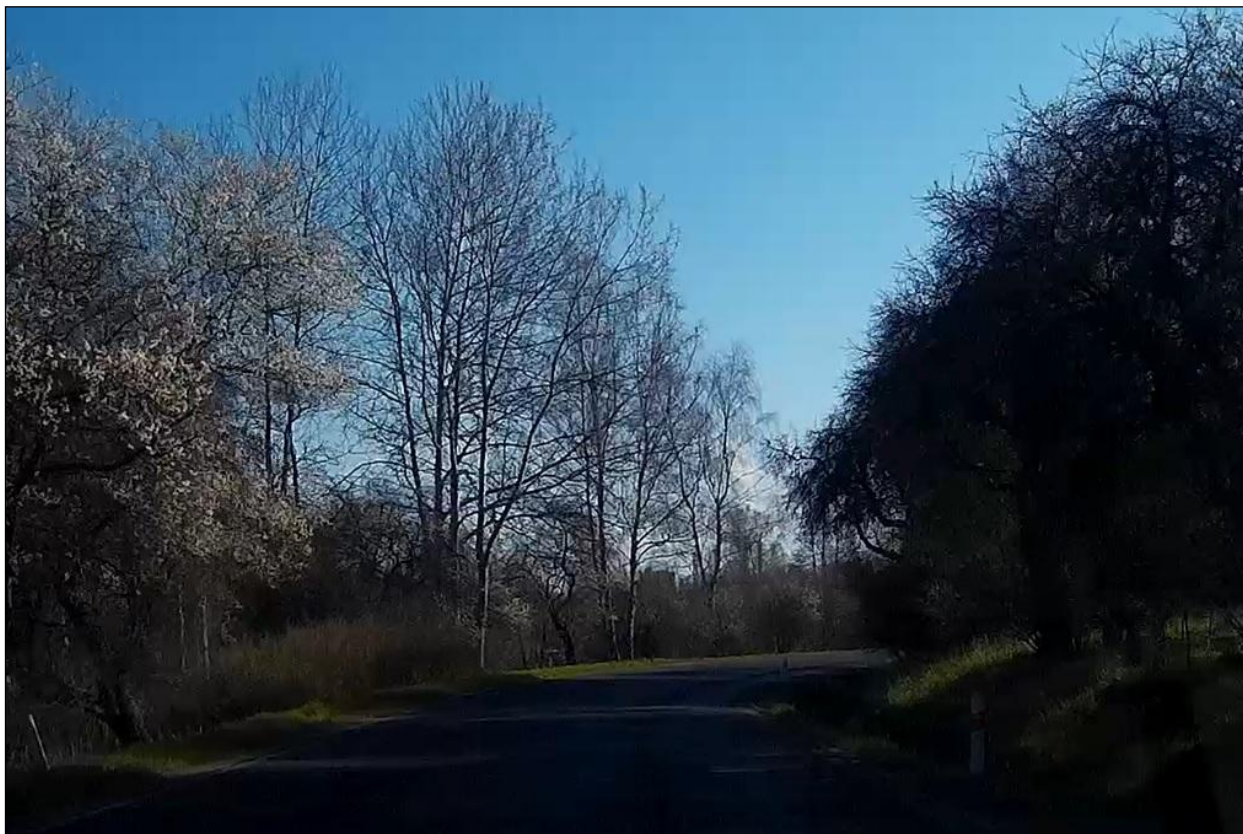
Obrázek 47: Lokalita 2124-01 – Šabina – pohled do první zatáčky ve směru od Šabiny

- ✓ Řidič nemá potřebnou informaci o průběhu směrového oblouku (vodicí čáry jsou opotřebované, vzdálenost směrových sloupků v obloucích není dostatečně zmenšená, jiné značení směrového oblouku použito není).
- ✓ Přehlednost oblouku navíc snižuje vzrostlá zeleň podél silnice.

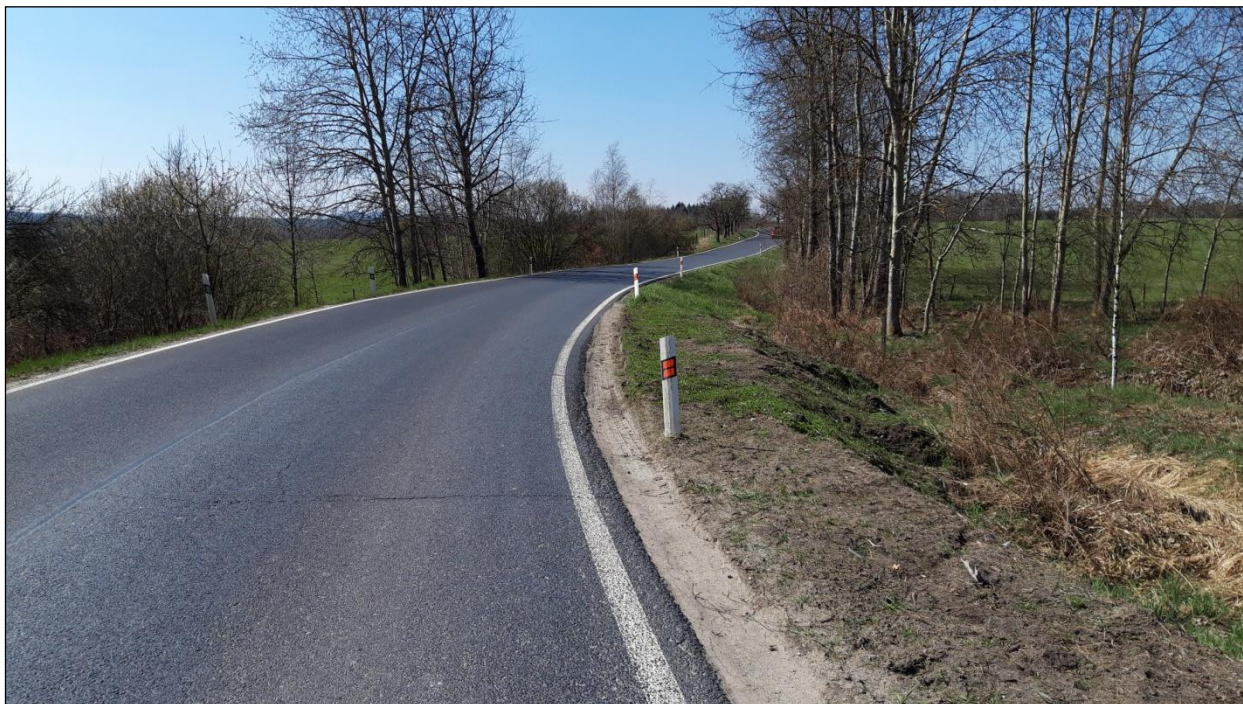
Obrázek 50: Lokalita 2224-01 – Nová Role, Jimlíkov – pohled do směrového oblouku od Jimlíkova

- ✓ Šířka silnice je nedostatečná pro míjení větších vozidel – vozidla musí najíždět na nebezpečnou krajnici, hrozí srážka s protijedoucím vozidlem nebo utržení krajnice.
- ✓ Silnici po obou stranách lemuje vzrostlá zeleň. Zejména větší stromy tvoří nebezpečnou pevnou překážku, která může zhoršit následky dopravní nehody.
- ✓ Ve vegetačním období navíc zeleň na vnitřní straně oblouku zhoršuje podmínky rozhledu – řidič správně neodhadne směrový oblouk, pozdě zaregistruje protijedoucí vozidlo, apod.
