II/205 Opěrná zed' v úseku Žlutice – Chyše

Inženýrsko-geologický průzkum

prosinec 2023

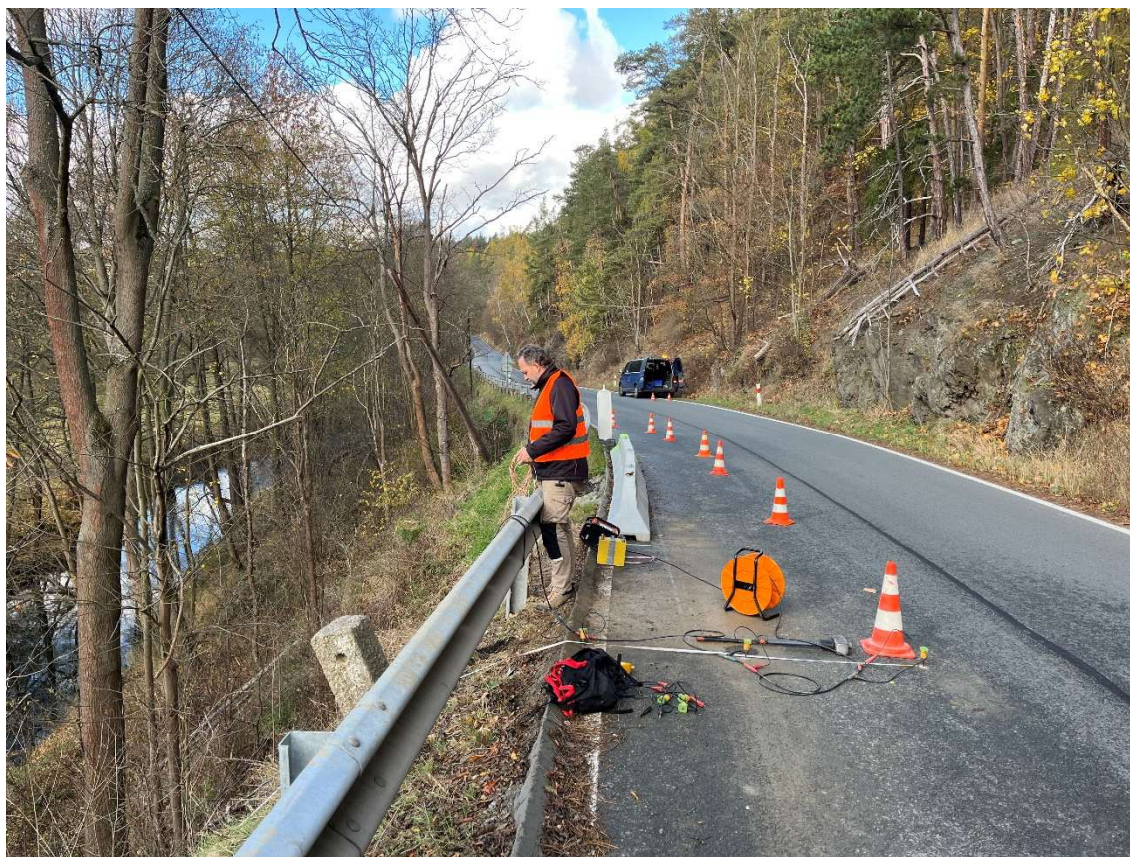
Ke geofyzikálnímu průzkumu byla, na základě charakteristiky očekávaných typů prostředí lišících se navzájem svými fyzikálními vlastnostmi (elastické prostředí) a zaměření řešené úlohy, zvolena metoda mělké refrakční seismiky (MRS). Terénní geofyzikální práce proběhly 7. 11. 2023.

Obr. 3: Realizace geofyzikálního měření

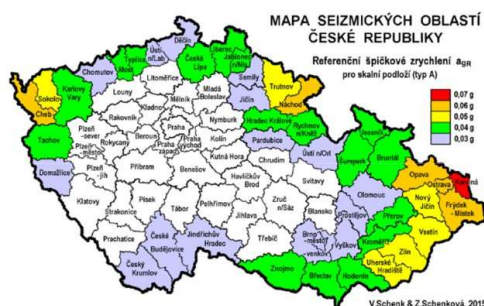
Území plánované stavby opěrné zdi se nachází v seizmicky aktivní oblasti 0,04g a dle ČSN EN 1998-1 Eurokód 8 (ČSN 73 0036) "Navrhování konstrukcí odolných proti zemětřesení – Část 1: Obecná pravidla, seizmická zatížení a pravidla pro pozemní stavby" (Změna 01/2016) se pro stavby v daném území uvažuje referenční špičkové zrychlení podloží $a_{gR} = 0,4 \text{ m/s}^2$.

Obr. 5: Mapa seismických oblastí ČR

Hodnoty magnitudy v této seizmické oblasti zpravidla nepřekročí hodnotu $M_s = 5,5$. Při návrhu objektu dle ČSN EN 1998-1 Eurokód 8 doporučujeme použít spektrum Typu 2.

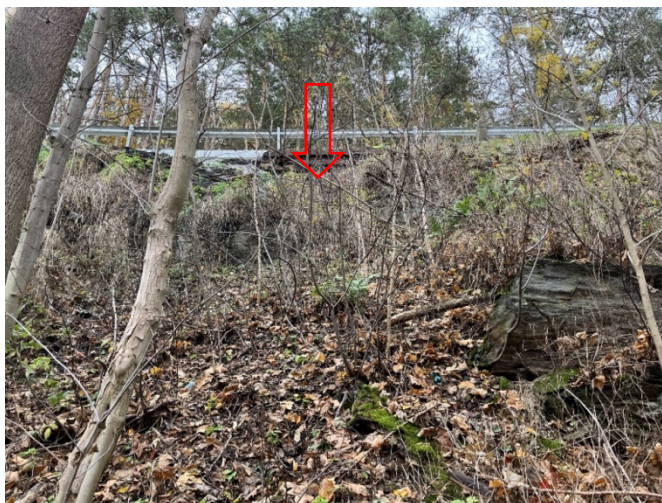
výraznějších zahloubení. Nejvyšší mocnost pokryvu byla zjištěna na počátku měřeného profilu v rozmezí st. 0–10 m. V přípovrchové oblasti můžeme předpokládat přítomnost navážek s podílem štěrkovité až kamenité frakce podložních hornin. Mírně zvýšená rychlost šíření seismických vln (nad 500 m.s^{-1}) v celém měřeném úseku je pravděpodobně způsobena přítomností blízkého pevného podélného prvku (např. betonového prahu, nebo kovových segmentů), který pravděpodobně stabilizuje okraj komunikace.

Obr.6: II/205 Opěrná zeď v úseku Žlutice a Chyše: Podélný prvek, který stabilizuje okraj komunikace.
