**DIAGNOSTICKÝ PRŮZKUM
KONSTRUKCE VOZOVKY
SILNICE II/210
JERONÝM, III. ETAPA
KM 42,115 - 43,770**

Zpráva č. DV-23-050 z 06/2023

**KSÚS Karlovarského kraje p.o.
Chebská 282
356 04 Sokolov**

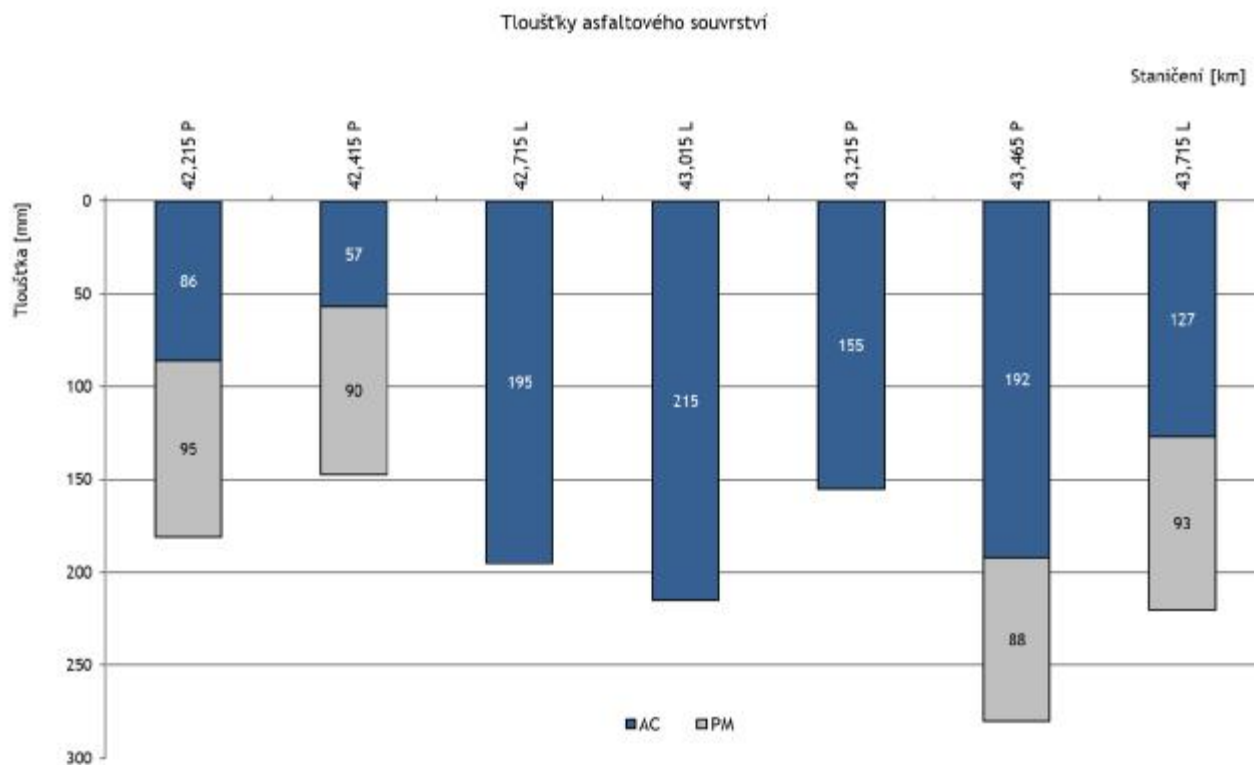
Graf 1

Tloušťky jednotlivých vrstev a celková tloušťka asfaltového souvrství jsou uvedeny v následující tabulce a znázorněny v grafu.

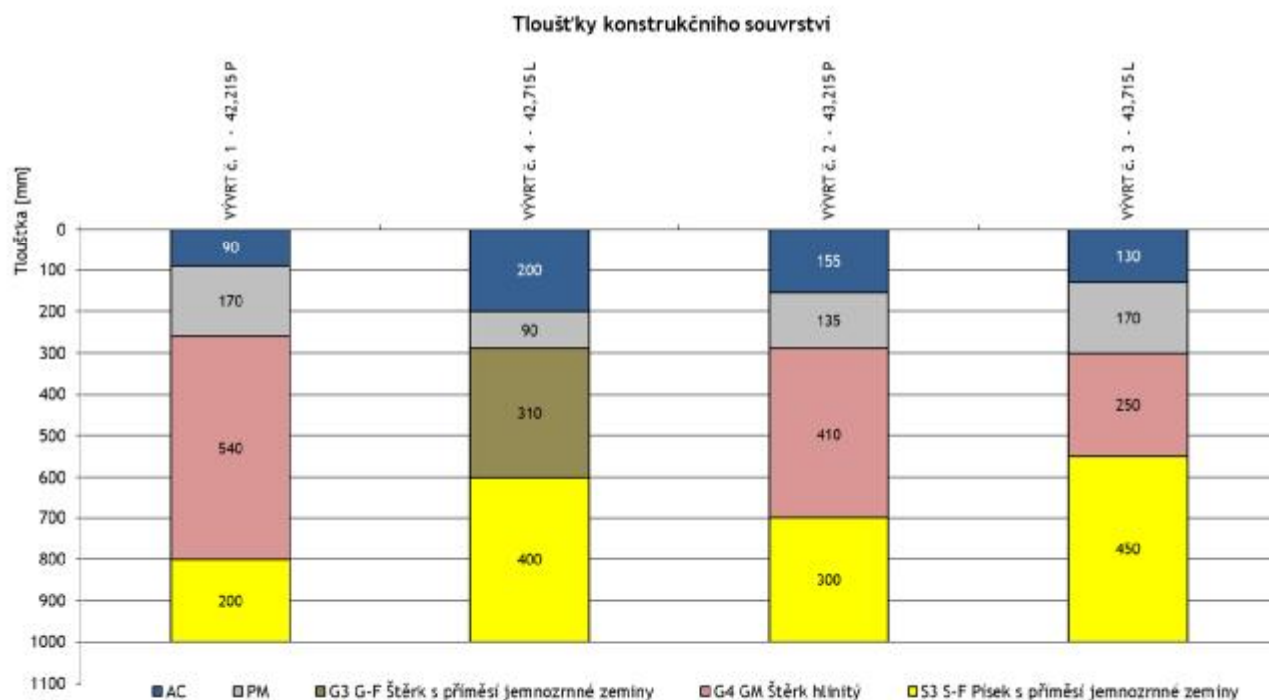
Graf 2

Tloušťky jednotlivých konstrukčních vrstev jsou uvedeny v následujících tabulkách a znázorněny v grafu:

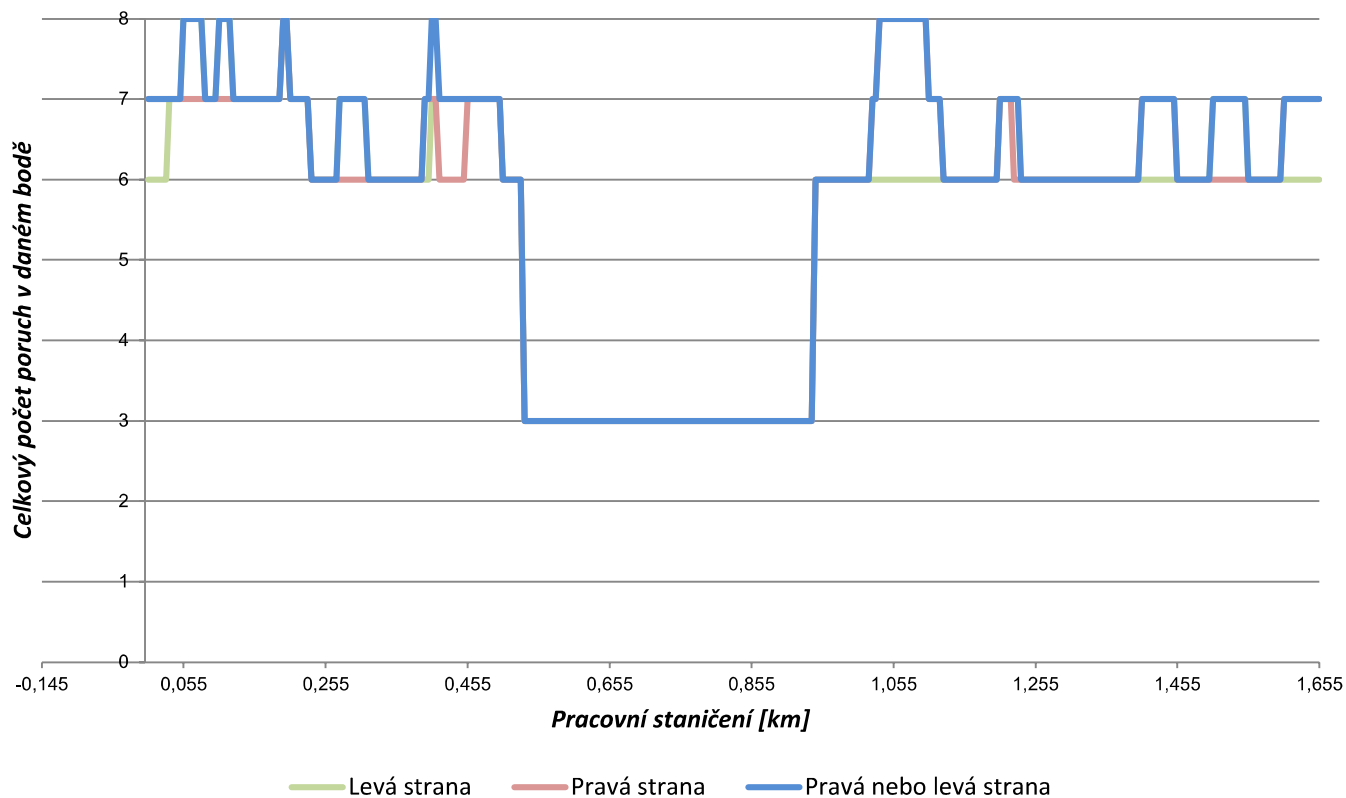
Součtový graf poruch

Povrch je zasažen kavernami a ztrátou asfaltového tmelu místy přecházející do hloubkové koroze. Vozovka je ve vysoké míře opravována vysprávkami. Na vozovce se nachází četné drobné výtluky. Na vozovce se nachází sítové trhliny. Vozovka je plošně deformována nepravidelným zvlněním. Na vozovce se výrazně olamují okraje včetně rozsáhlých trhlin a poklesu. Stav povrchu vozovky citovaného úseku je zdokumentován na fotodigitálním záznamu (přiložené CD/USB flash disk). Protokol vizuální prohlídky je uveden v příloze č. II

Název poruchy	Celková délka postižených částí [m]			% zastižené délky komunikace			% ze všech zastižených poruch		
	L	P	L nebo P	L	P	L nebo P	L	P	L nebo P
Kaverny	1655	1655	1655	100,0	100,0	100,0	17,4	17,4	17,4
Ztráta asfaltového tmelu	1655	1655	1655	100,0	100,0	100,0	17,4	17,4	17,4
Hlubková koroze	1655	1655	1655	100,0	100,0	100,0	17,4	17,4	17,4
Výtluky v ohrusné vrstvě a krytu	1245	1245	1245	75,2	75,2	75,2	13,1	13,1	13,1
Vysprávk	1245	1245	1245	75,2	75,2	75,2	13,1	13,1	13,1
Síťové trhliny	250	270	320	15,1	16,3	19,3	2,6	2,8	3,4
Olamování okrajů vozovky	230	335	485	13,9	20,2	29,3	2,4	3,5	5,1
Plošná deformace vozovky	1245	1245	1245	75,2	75,2	75,2	13,1	13,1	13,1

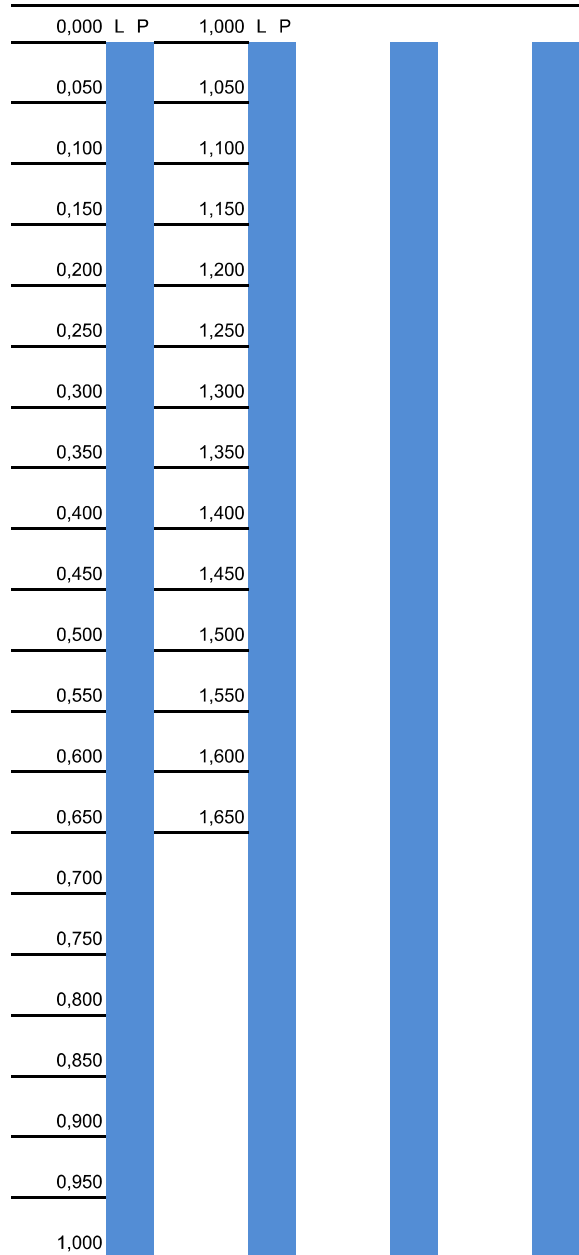
Záznamový list poruchy: Kaverny

Název poruchy:	Kaverny	Číslo dle TP 82 :	3	Číslo dle. č. ŘSD:	1				
Popis:	Poruchy ve tvaru jamky, které vznikají omezeně na místech, kde se v asfaltové směsi nachází na povrchu nebo pod povrchem málo odolné zrno kameniva, hlinitá hrudka, případně cizí těleso.								
Statistické zpracování:	Celková délka postižených částí [m]			% zastižené délky komunikace			% ze všech zastižených poruch		
	L	P	L nebo P	L	P	L nebo P	L	P	L nebo P
	1655	1655	1655	100,0	100,0	100,0	17,4	17,4	17,4
Poznámka:

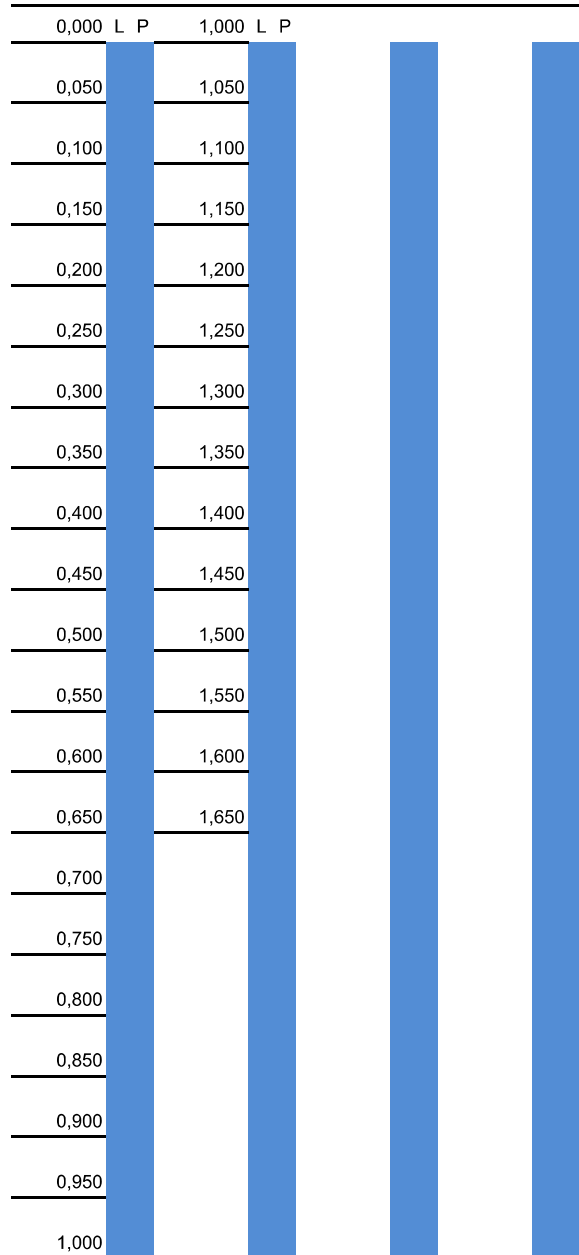
Záznamový list poruchy: Ztráta asfaltového tmelu

Název poruchy:	Ztráta asfaltového tmelu	Číslo dle TP 82 :	6	Číslo dle. č. ŘSD:	1				
Popis:	Uvolňování asfaltového tmelu z prostoru mezi většími zrny kameniva. Projevuje se nadměrnou makrotexturou (vystupujícím kamenivem o velikosti maximálního použitého zrna) a otevřeným povrchem vozovky.								
Statistické zpracování:	Celková délka postižených částí [m]			% zastižené délky komunikace			% ze všech zastižených poruch		
	L	P	L nebo P	L	P	L nebo P	L	P	L nebo P
	1655	1655	1655	100,0	100,0	100,0	17,4	17,4	17,4
Poznámka:

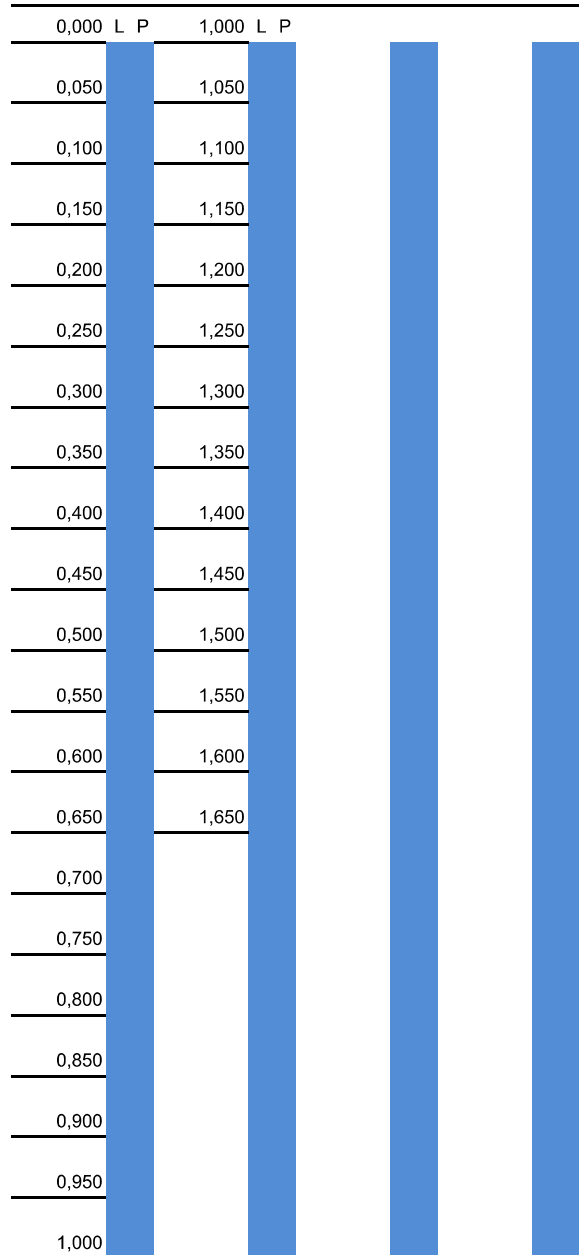
Záznamový list poruchy: Hlubková koroze

Název poruchy:	Hlubková koroze	Číslo dle TP 82 :	7	Číslo dle. č. ŘSD:	2				
Popis:	Nerovnosti v povrchu vozovky do hloubky 6 - 20 mm vzniklé uvolněním asfaltové směsi. U penetračního makadamu a kaleného štěrku se objevuje hrubozrnná kostra kameniva.								
Statistické zpracování:	Celková délka postižených částí [m]			% zastižené délky komunikace			% ze všech zastižených poruch		
	L	P	L nebo P	L	P	L nebo P	L	P	L nebo P
	1655	1655	1655	100,0	100,0	100,0	17,4	17,4	17,4
Poznámka:

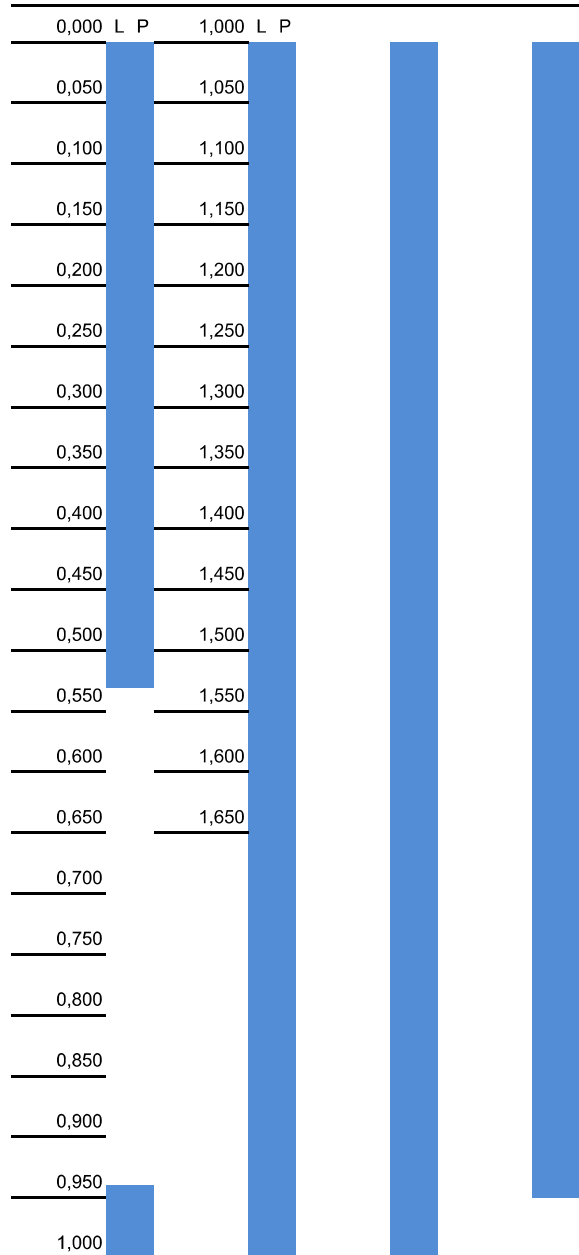
Záznamový list poruchy: Výtluky v ohrusné vrstvě a krytu

Název poruchy:	Výtluky v ohrusné vrstvě a krytu	Číslo dle TP 82 :	8	Číslo dle. č. ŘSD:	3				
Popis:	Působením provozu vozidel a klimatických vlivů dochází ke ztrátě hmoty z ohrusné vrstvy, nebo z krytu a vzniká ostře ohraničená "díra" přes celou ohrusnou vrstvu, anebo celou tloušťku krytu. Někdy mohou být zasaženy i podkladní vrstvy.								
Statistické zpracování:	Celková délka postižených částí [m]			% zastižená délky komunikace			% ze všech zastižených poruch		
	L	P	L nebo P	L	P	L nebo P	L	P	L nebo P
	1245	1245	1245	75,2	75,2	75,2	13,1	13,1	13,1
Poznámka:

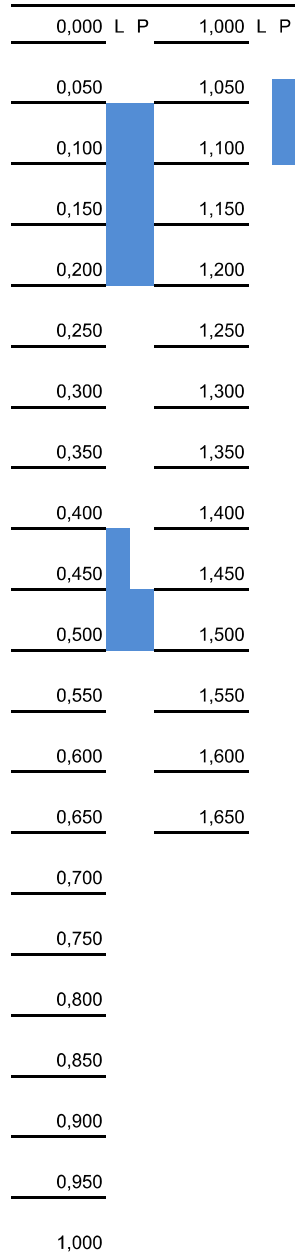
Záznamový list poruchy: Síťové trhliny

Název poruchy:	Síťové trhliny	Číslo dle TP 82 :	17	Číslo dle. č. ŘSD:	8				
Popis:	V první fázi se podobají mozaikovým trhlinám, ale zasahují všechny asfaltové vrstvy vozovky. Velikost ok je přibližně podle tloušťky asfaltových vrstev 10 - 40 cm.								
Statistické zpracování:	Celková délka postižených částí [m]			% zastižené délky komunikace			% ze všech zastižených poruch		
	L	P	L nebo P	L	P	L nebo P	L	P	L nebo P
	250	270	320	15,1	16,3	19,3	2,6	2,8	3,4
Poznámka:

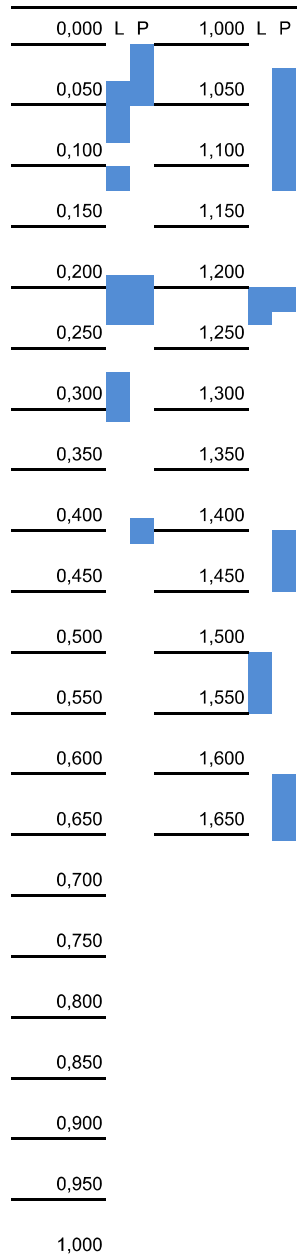
Záznamový list poruchy: Olamování okrajů vozovky

Název poruchy:	Olamování okrajů vozovky	Číslo dle TP 82 :	18	Číslo dle. č. ŘSD:	-				
Popis:	Projevuje se podélnými, mozaikovými nebo síťovými trhlinami a deformacemi na okraji vozovky nebo poklesem kraje vozovky. Častý výskyt je při konstrukcích jako jsou panely tramvajového tělesa, obrubníky, kolem vpustí, poklopů a jiných napojení na betonové konstrukce.								
Statistické zpracování:	Celková délka postižených částí [m]			% zastižené délky komunikace			% ze všech zastižených poruch		
	L	P	L nebo P	L	P	L nebo P	L	P	L nebo P
	230	335	485	13,9	20,2	29,3	2,4	3,5	5,1
Poznámka:

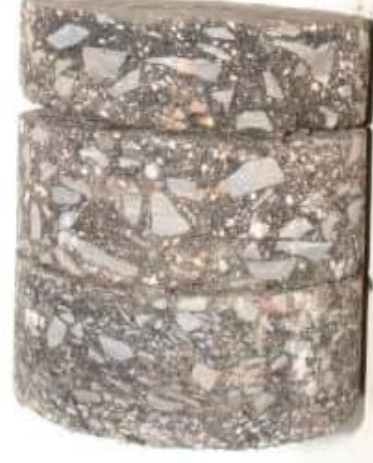
VÝVRT č. 3 - staničení km 43,215 P

spojení vrstev		tloušťka vrstvy	
nespojeno kN	AC 11	55 mm	↓
nespojeno kN	AC 16	55 mm	
	AC 16	45 mm

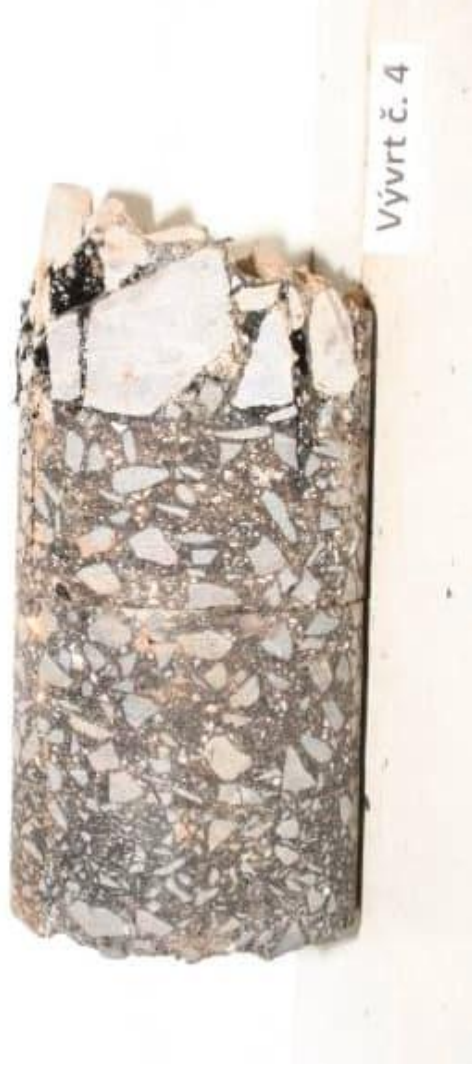
VÝVRT Č. 4 - staničení km 43,465 P

spojení vrstev		tloušťka vrstvy	
10,9 kN	AC 11	57 mm	↓
9,8 kN	AC 16	68 mm	
	AC 16	67 mm	
	PM	88 mm

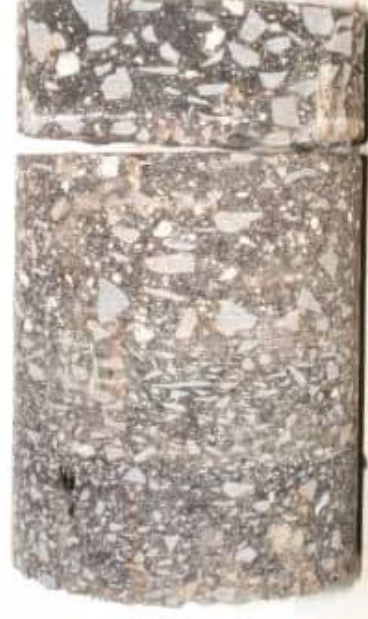
VÝVRT č. 6 - staničení km 43,015 L

spojení vrstev	tloušťka vrstvy	
7,9 kN	AC 11	50 mm
6,3 kN	AC 16	45 mm
nespojeno kN	AC 16	70 mm
	AC 16	50 mm

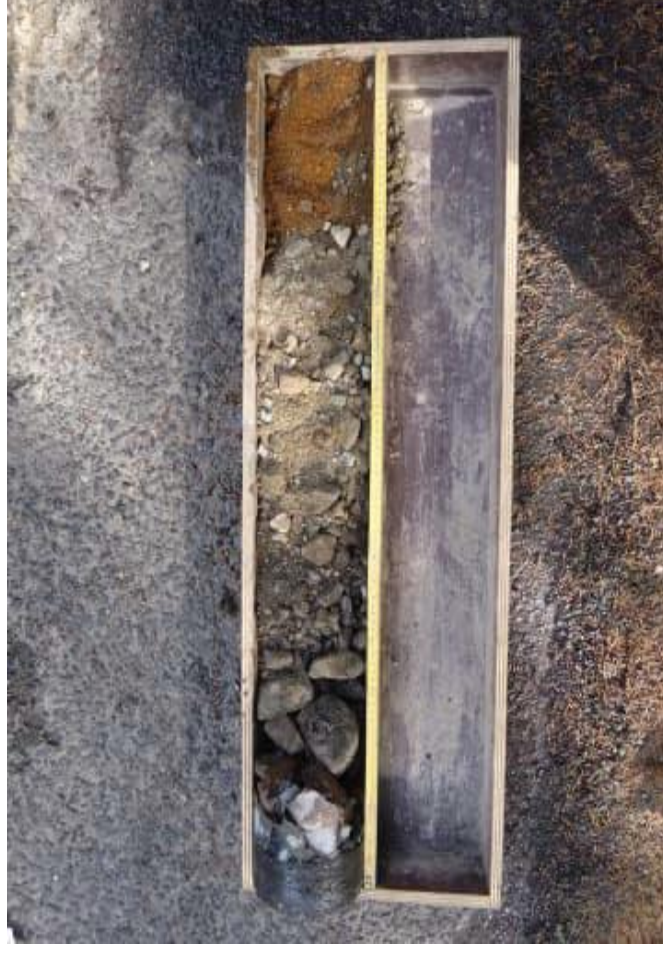
AC	90 mm
PM	170 mm
G4 GW Štěrk hlinitý	540 mm
S3 S-F Písek s příměsí jemnozrnné zeminy	200 mm

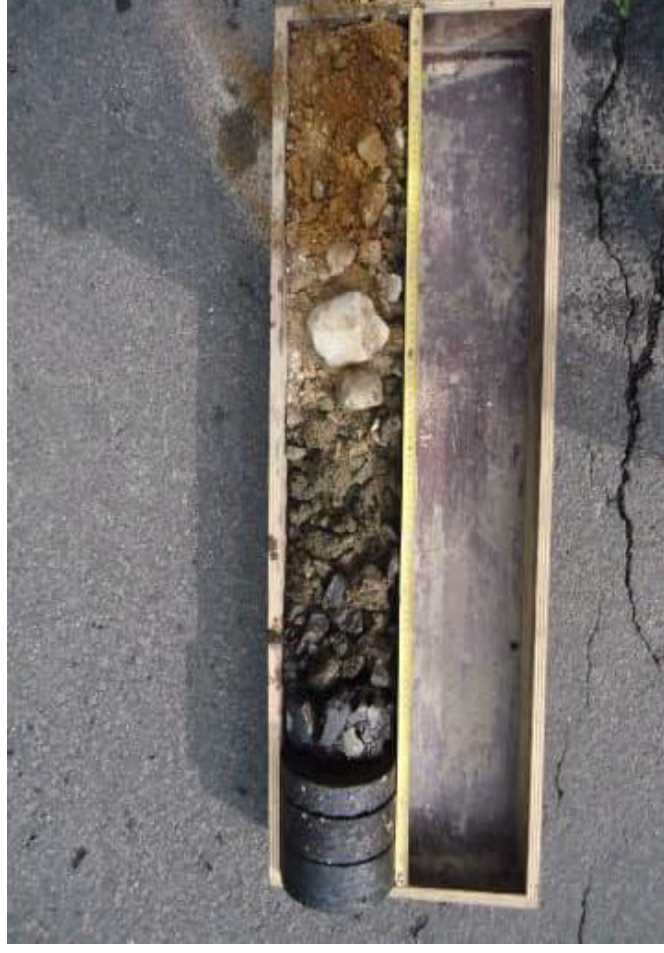
AC	155 mm
PM	135 mm
G4 GW Štěrk hlinitý	410 mm
S3 S-F Písek s příměsí jemnozrnné zeminy	300 mm

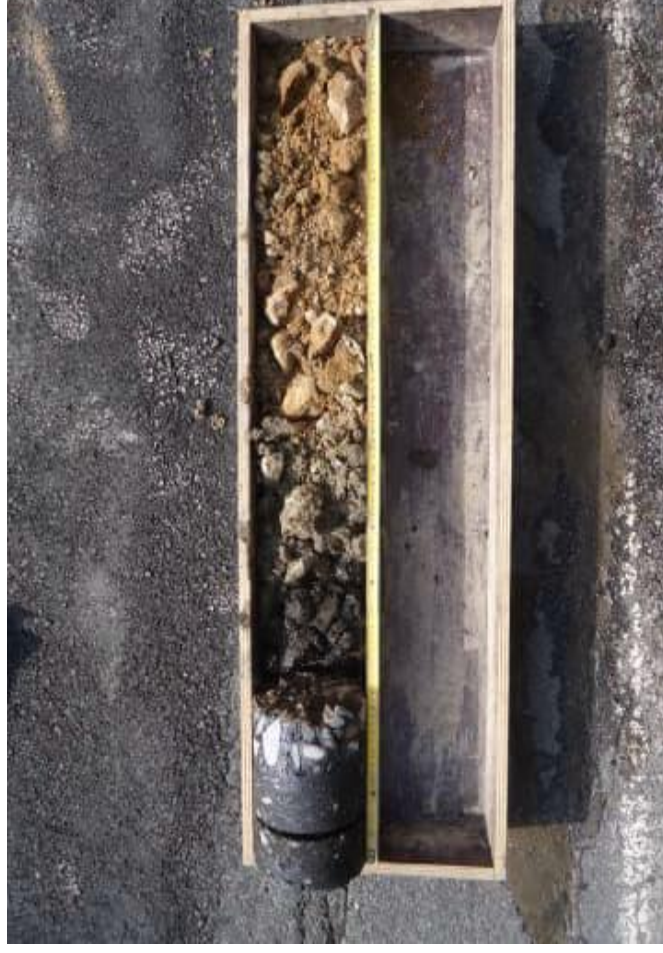
AC	130 mm
PM	170 mm
G4 GW Štěrk hlinitý	250 mm
S3 S-F Písek s příměsí jemnozrnné zeminy	450 mm

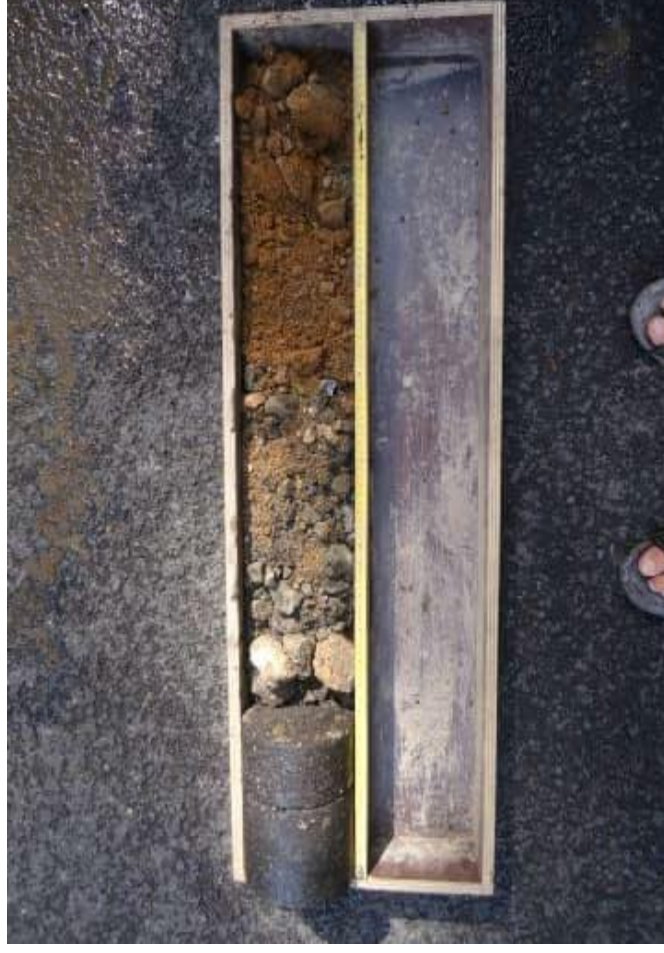
AC	200 mm
PM	90 mm
G3 G-F Štěrk s příměsí jemnozrnné zeminy	310 mm
S3 S-F Písek s příměsí jemnozrnné zeminy	400 mm

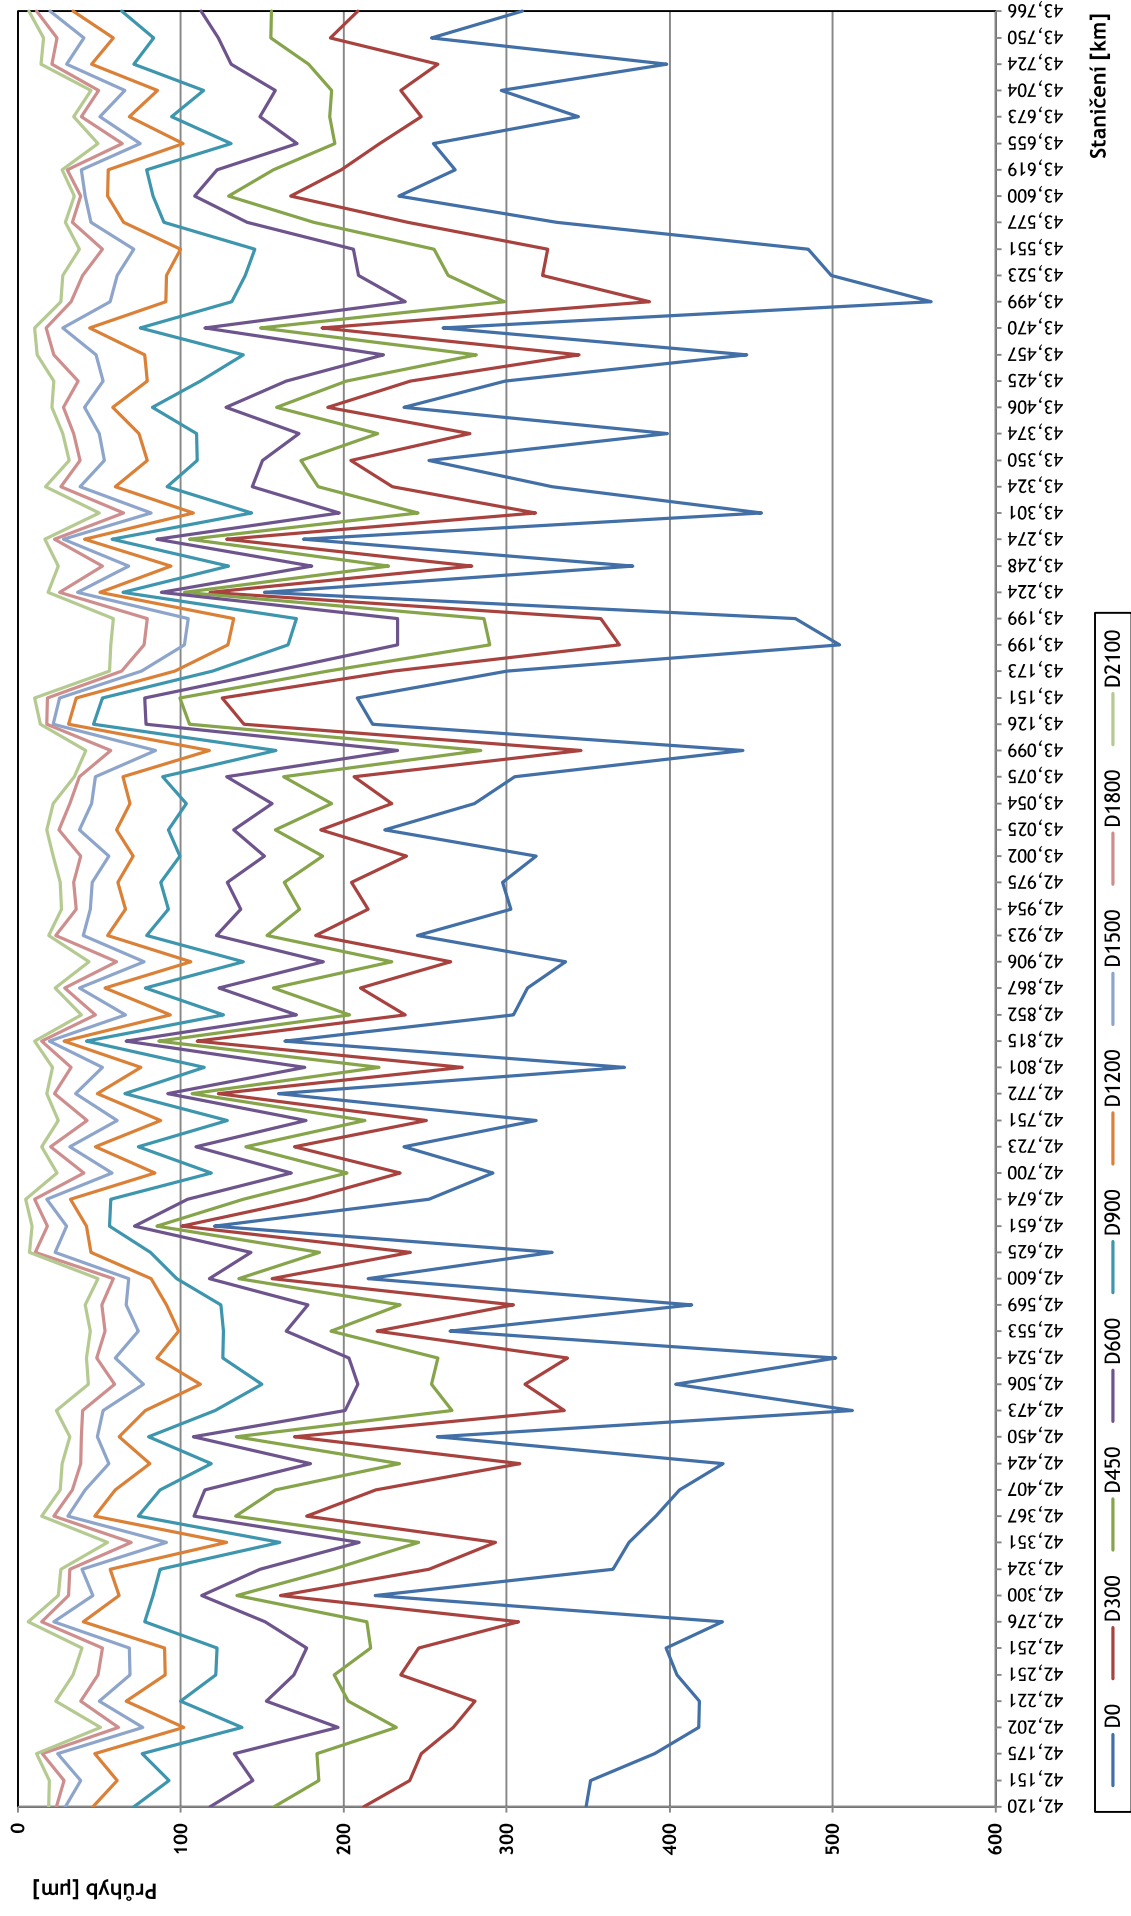
Naměřené průhyby

Bodové měření únosnosti konstrukce rázovým zařízením FWD bylo provedeno v kroku 25 m. Měření bylo provedeno v pravém i levém jízdním pruhu. Z naměřených průhybů byly vzhledem k dopravnímu zatížení a konstrukční skladbě vypočteny moduly pružnosti. Návrhové období = 25 roků, návrhová úroveň porušení D1. Dosažené výsledky měření únosnosti, zjištěné průhyby, vypočtené rázové moduly pružnosti jsou uvedeny v příloze V.
