STAVBA**II/210 MODERNIZACE SILNICE
DOLNÍ NIVY - JINDŘICHOVICE**

PŘÍLOHA**PRŮZKUM VOZOVKY****ČÁST DOKUM.****H.8****Č. PŘÍLOHY**

PROTOKOL O ZKOUŠCE

č.: 1-22-08-003

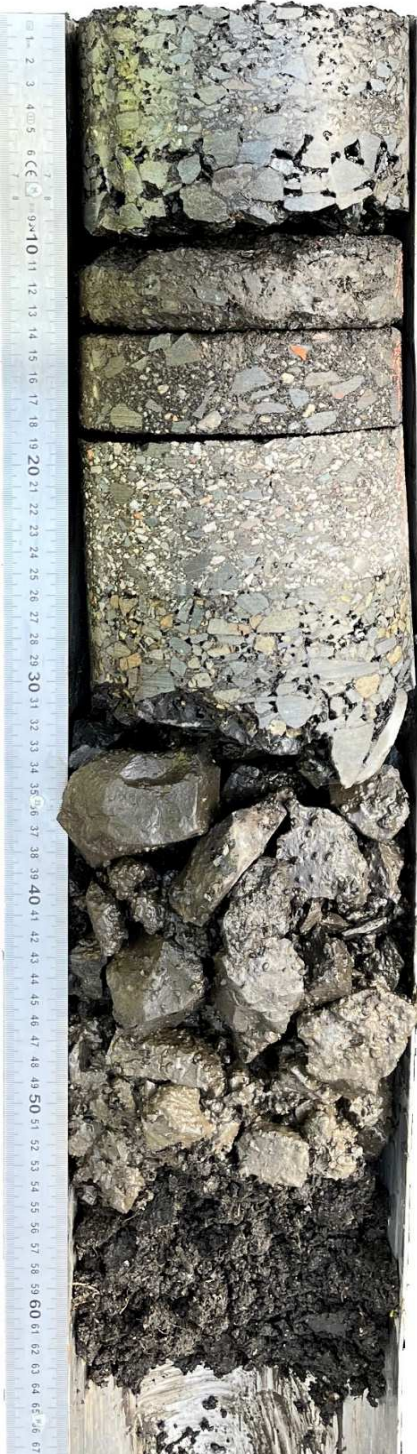
materiál		tloušťka
jádrový vývrt č. 1	asfaltová směs	54 mm
	ZAS - T1	
	asfaltová směs	42 mm
	asfaltová směs	42 mm
	asfaltová směs	44 mm
	asfaltová směs	66 mm
kopaná sonda č. 1	asfaltová směs	78 mm
	ZAS - T2	
kopaná sonda č. 1	DK	200 mm
	zemní pláň	více než 100 mm

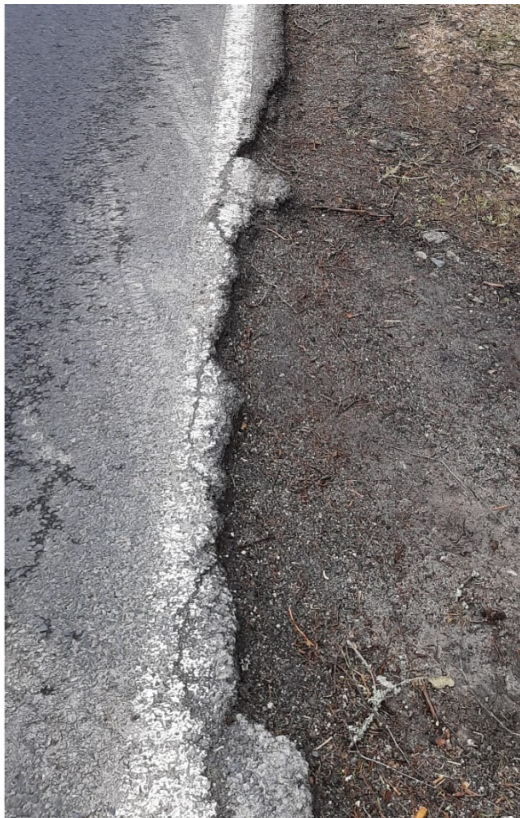
Olamování okrajů vozovky

Závažné poruchy A (N)	Snížená únosnost A (N)	Problém s krytem A / N	Špatné odvodnění A / N
Hodnocení: Nekvalitní povrch, mnohočetně rozrušený hloubkovou korozi. Doporučuji výměnu obrusné vrstvy.			
Odhadovaná zbytková životnost (roky): -		Potřeba měření únosnosti: NE

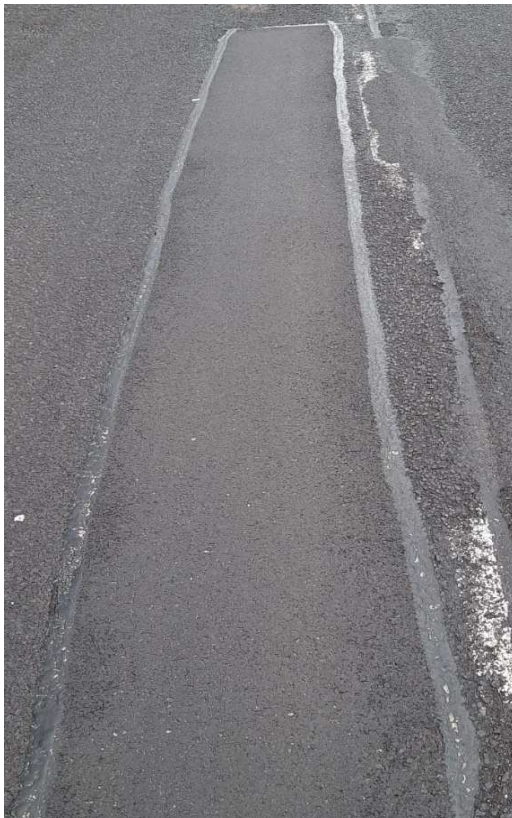
Vysprávkvy

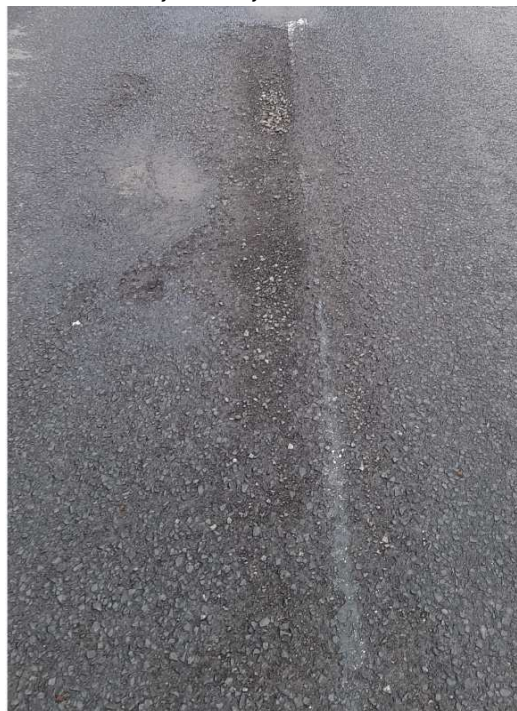
Ztráta asfaltového tmelu, výtluk

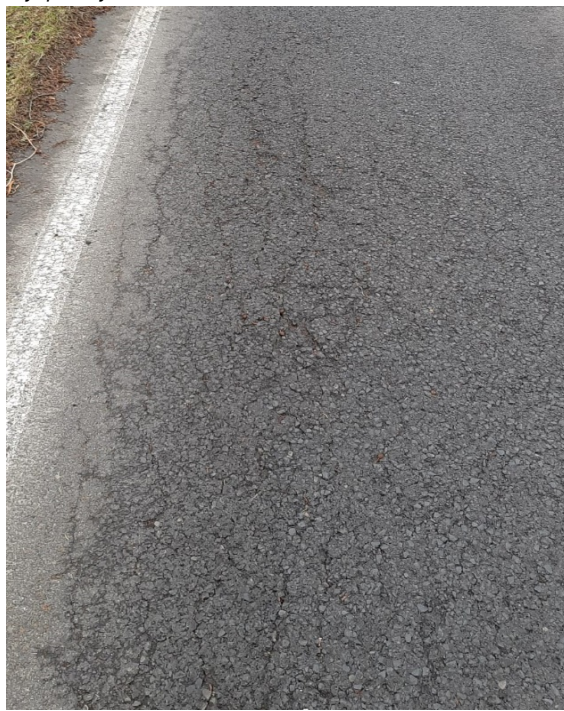
Síťové trhliny
