Objednatel: KSÚS Karlovarského kraje	Obec: BOCHOV, HLINKY	Kraj: KARLOVARSKÝ
Akce: II/208 MODERNIZACE SILNICE HLINKY-BOCHOV	Datum: 12/2017	Stupeň: DSP/PDPS
Část: G – SOUVISEJÍCÍ DOKUMENTACE	Souprava	Č. přílohy
Příloha: FOTODOKUMENTACE Z PROHLÍDKY STAVBY		G.7

Název stavby:	II/208 Modernizace silnice Hlinky - Bochov
Místo stavby:	Karlovarský kraj Okres Karlovy Vary k.ú. Nové Kounice, Dražov, Javorná u Toužimi, Německý Chloumek, Mirovice u Kozlova a Bochov
Charakter stavby:	modernizace pozemní komunikace
Projektový stupeň:	Dokumentace pro stavební povolení/ Projektová dokumentace pro provádění stavby dle vyhlášky Ministerstva dopravy č. 146/2008 Sb., o rozsahu a obsahu projektové dokumentace dopravních staveb
Objednatel:	KSÚS Karlovarského kraje, p. o., Chebská 282, 356 01 Sokolov IČ: 70947023
Zhotovitel PD:	Pontex, spol. s r.o. Bezová 1658, 147 14 Praha 4 IČ: 47122706
Zhotovitel části:	VPÚ DECO PRAHA a.s. Podbabská 1014/20, 160 00 Praha 6 a Pontex, spol. s r.o. Bezová 1658, 147 14 Praha 4 IČ: 47122706
Vypracoval:	kolektiv
Datum zpracování:	12/2017

2. Fotodokumentace z prohlídky stavby

Podstatou této přílohy je zdokumentovat stav komunikace a jejího vybavení před modernizací.

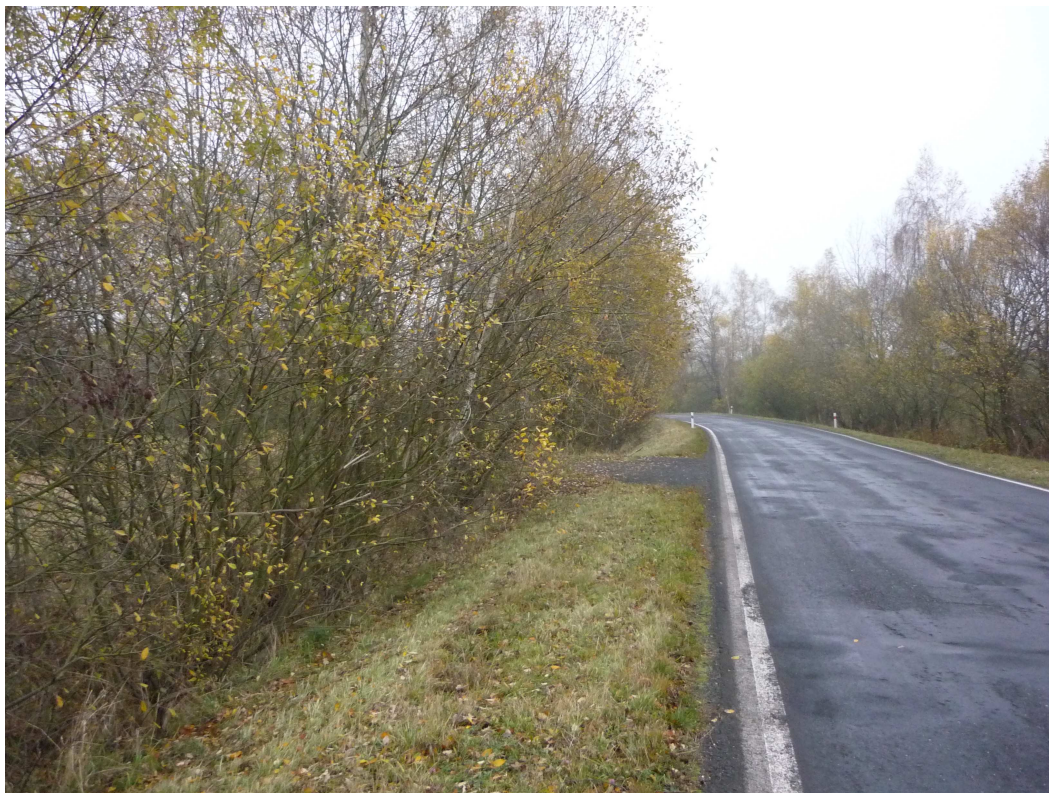
Obrázek 1 – Sjezd na pozemek, pročištění příkopu, stržení krajnic, kácení křovin a stromů z příkopu

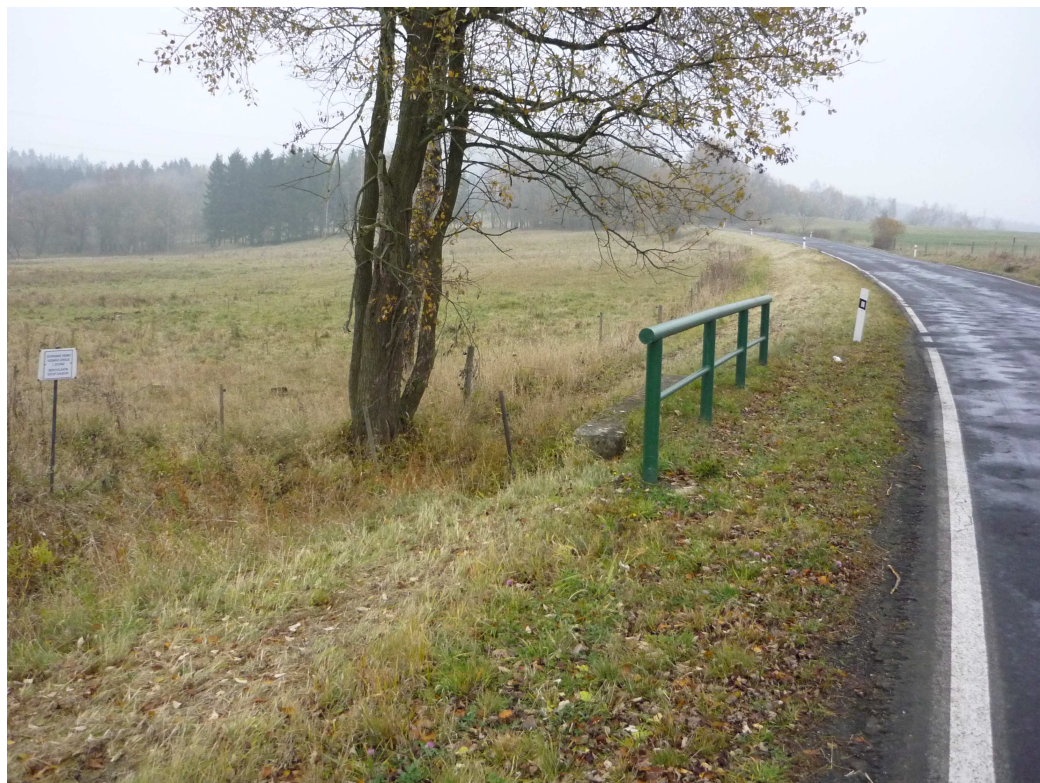
Obrázek 2 – Trubní propustek– pročištění propustku, ubourání stávajícího zábradlí, sanace betonových čel, pročištění vtoku a výtoku; pročištění příkopu a stržení krajnic

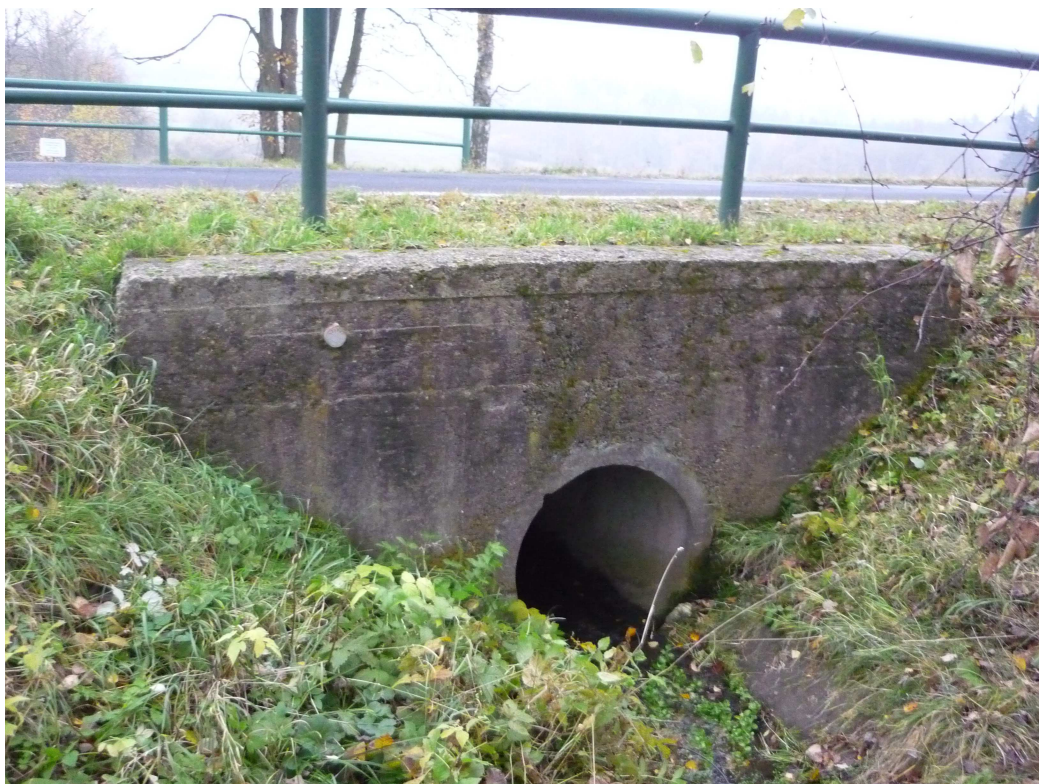
Obrázek 3 – Trubní propustek– pročištění propustku, ubourání stávajícího zábradlí, sanace betonových čel, pročištění vtoku a výtoku, doplnění nebo výměna odláždění; pročištění příkopu a stržení krajnic

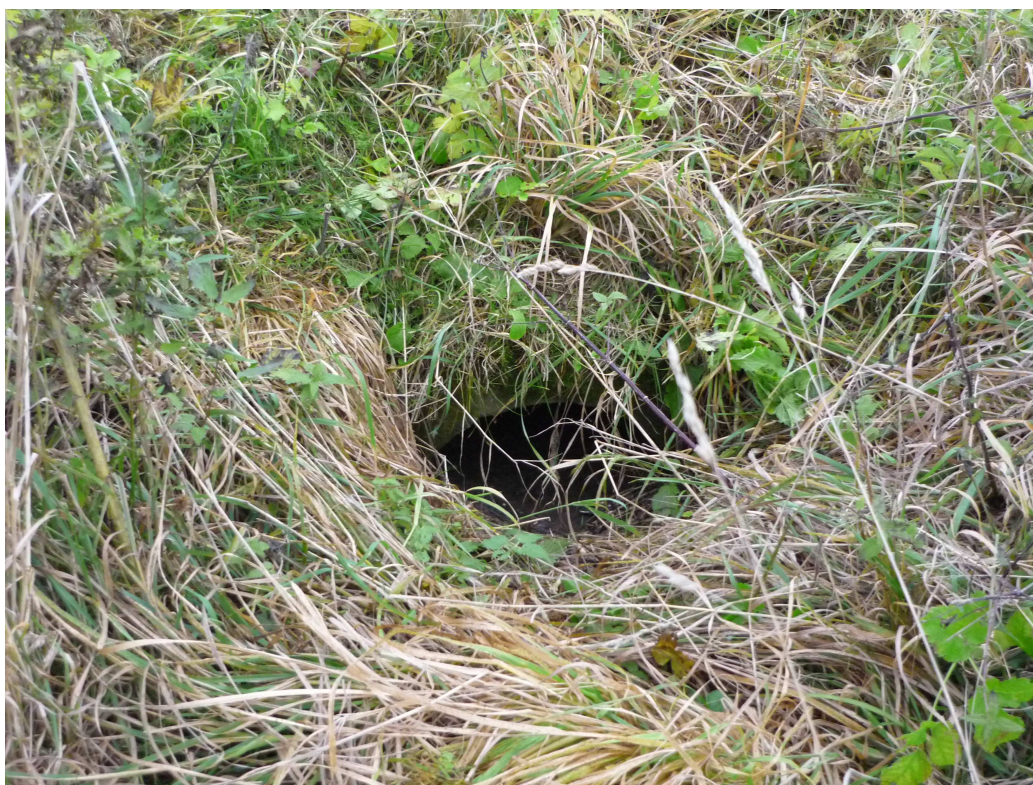
Obrázek 4 – Trubní propustek DN 400 – pročištění příkopu, pročištění propustku

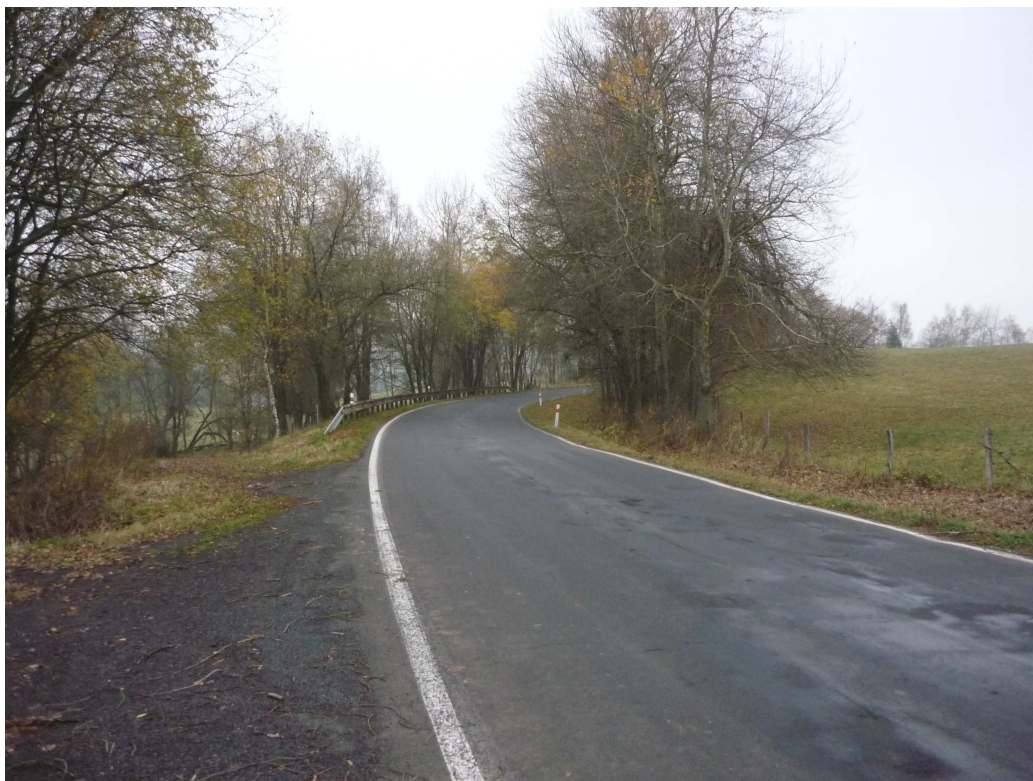
Obrázek 5 – Sjezd na pozemek, pročištění příkopu, stržení krajnic a kácení křovin z příkopu, demontáž stávajícího ocelového svodidla, montáž nového ocelového svodidla

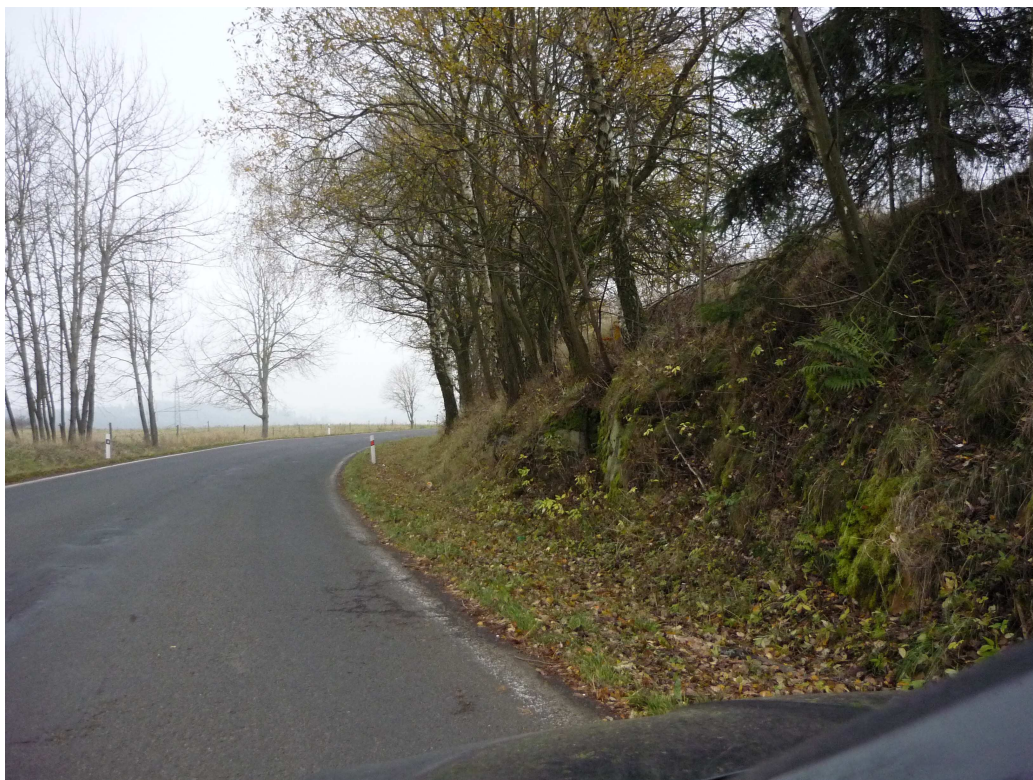
Obrázek 6 – Skála – pročištění příkopu a stržení krajnic, osazení příkopové tvárnice, rozšíření krajnice, doplnění ocelového svodidla

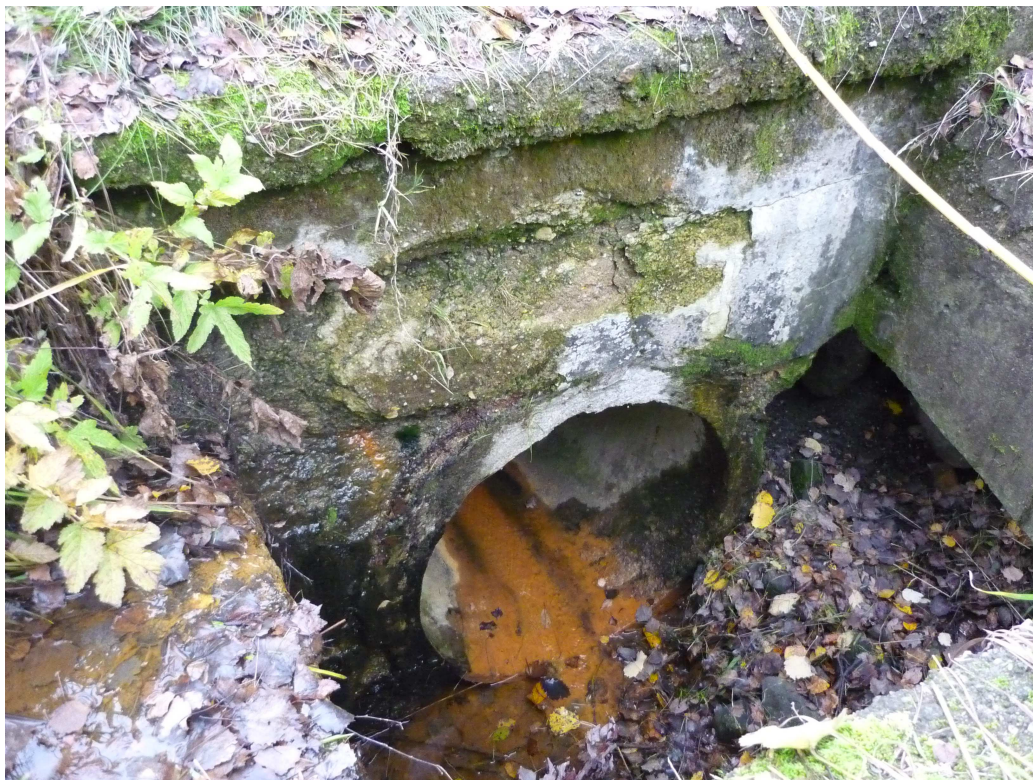
Obrázek 7 – Vtoková jímka propustku – pročištění a sanace objektu, doplnění zábradlí, pročištění propustku, pročištění příkopu a stržení krajnic, rozšíření krajnice a doplnění ocelového svodidla

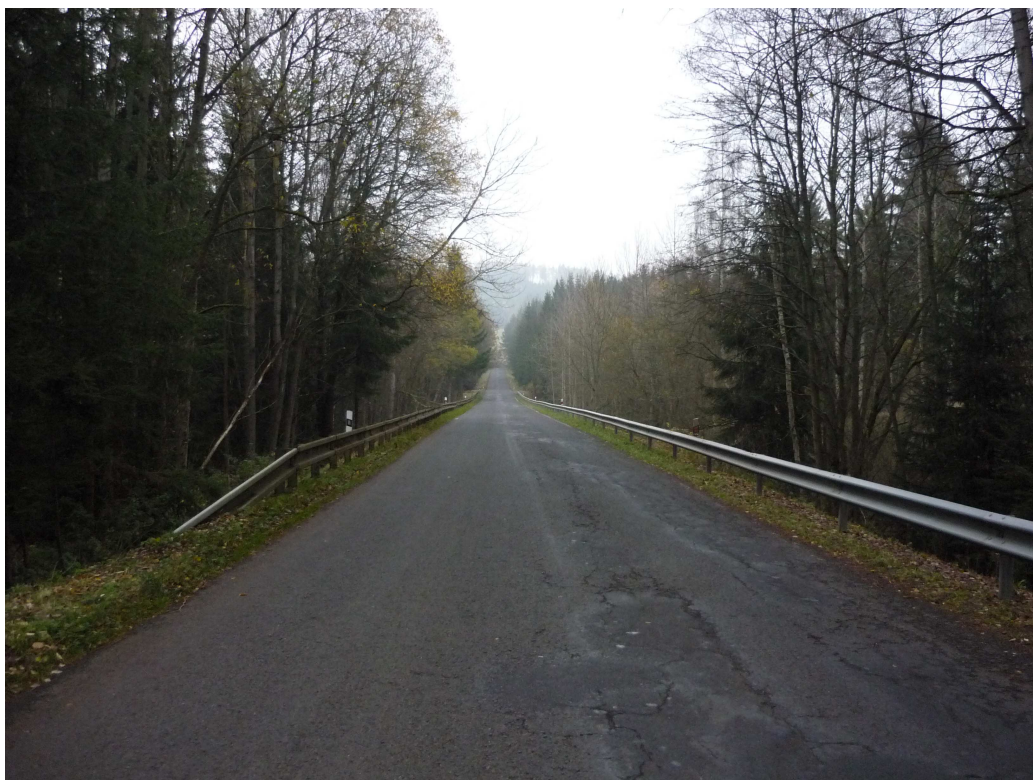
Obrázek 8 – Stržení krajnic, demontáž stávajícího ocelového svodidla, montáž nového ocelového svodidla, v místech, kde se rozšiřuje vozovka, doplnění opěrné zdi kvůli minimalizaci záboru

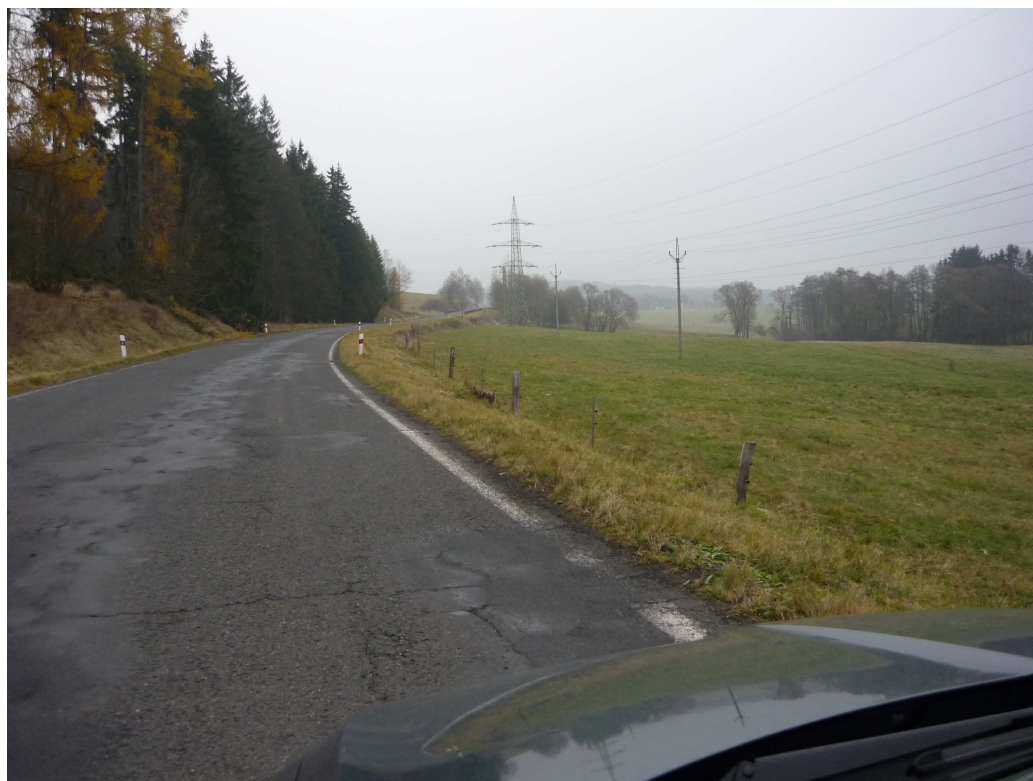
Obrázek 9 – Odstranění pařezu z krajnice, stržení krajnice

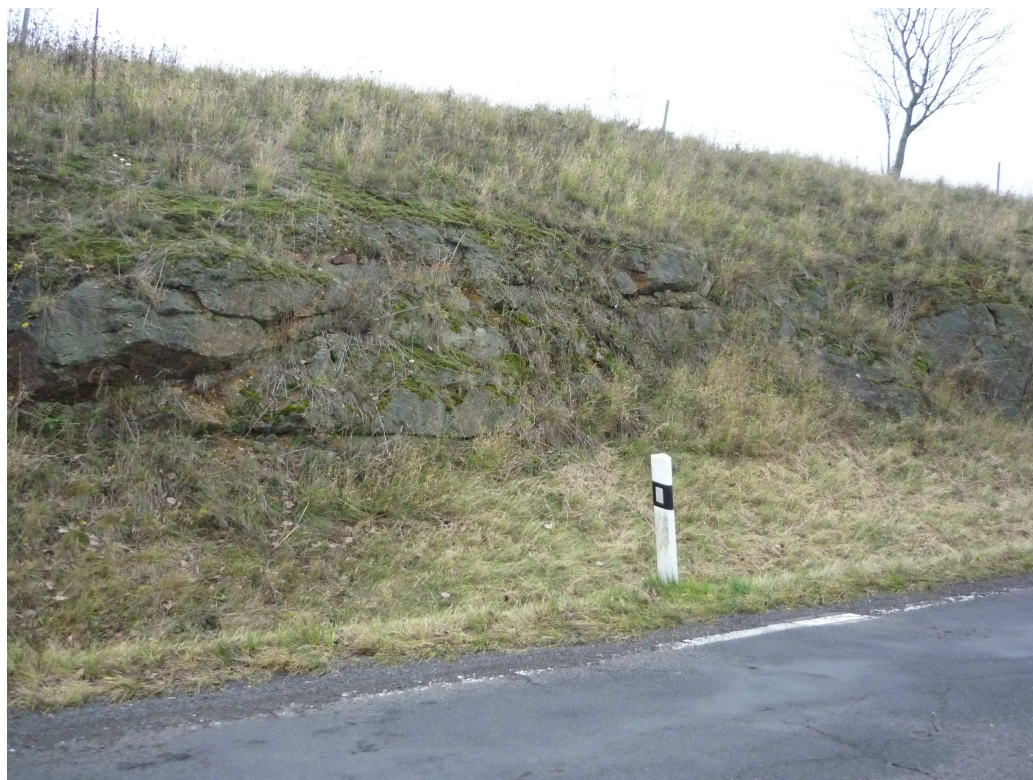
Obrázek 10 – Skála – pročištění a reprofilace příkopu a stržení krajnic, osazení příkopové tvárnice, rozšíření krajnice, doplnění ocelového svodidla

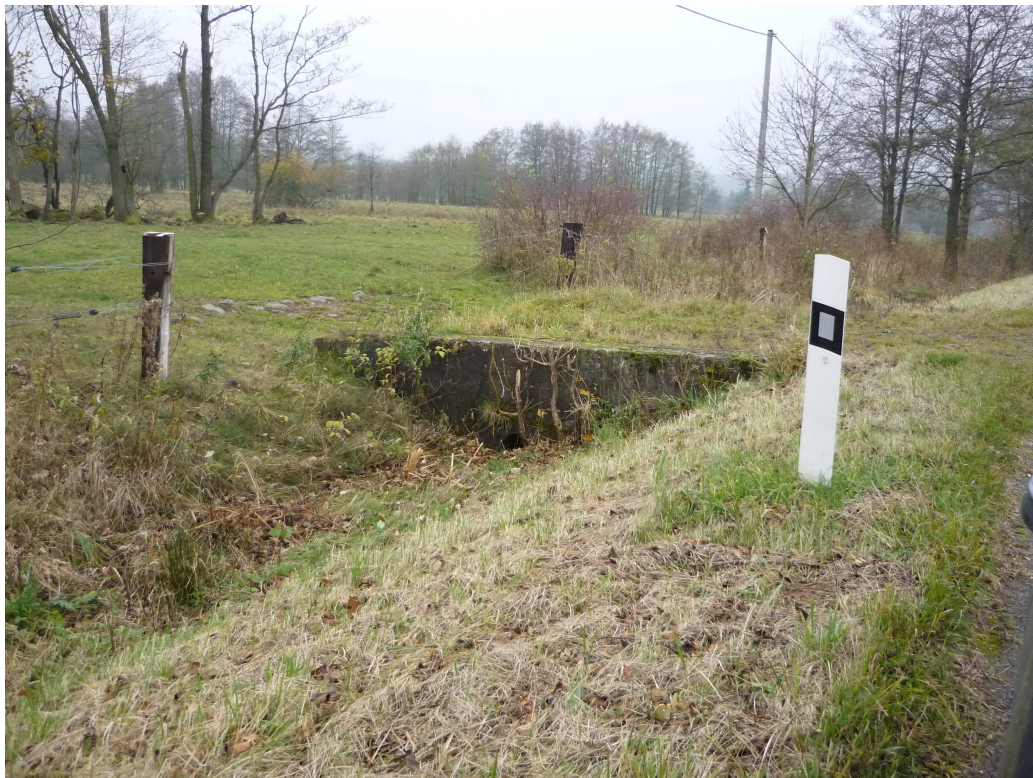
Obrázek 11 – Sjezd na pozemek s trubním propustkem DN 400 – ubourání betonových čel, přidání nových kusů se šikmým čelem, pročištění propustku; pročištění příkopu a stržení krajnic

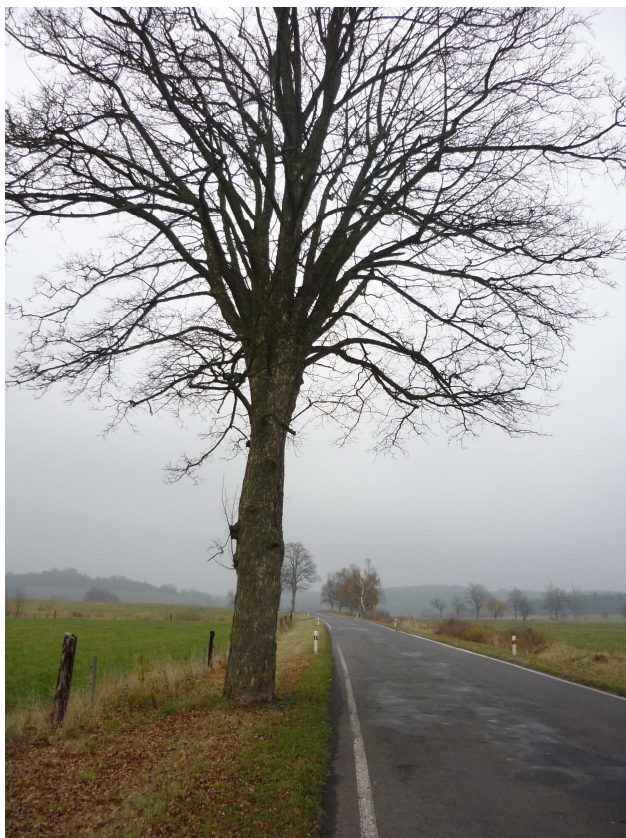
Obrázek 12 – Kácení stromu z krajnice; stržení krajnice

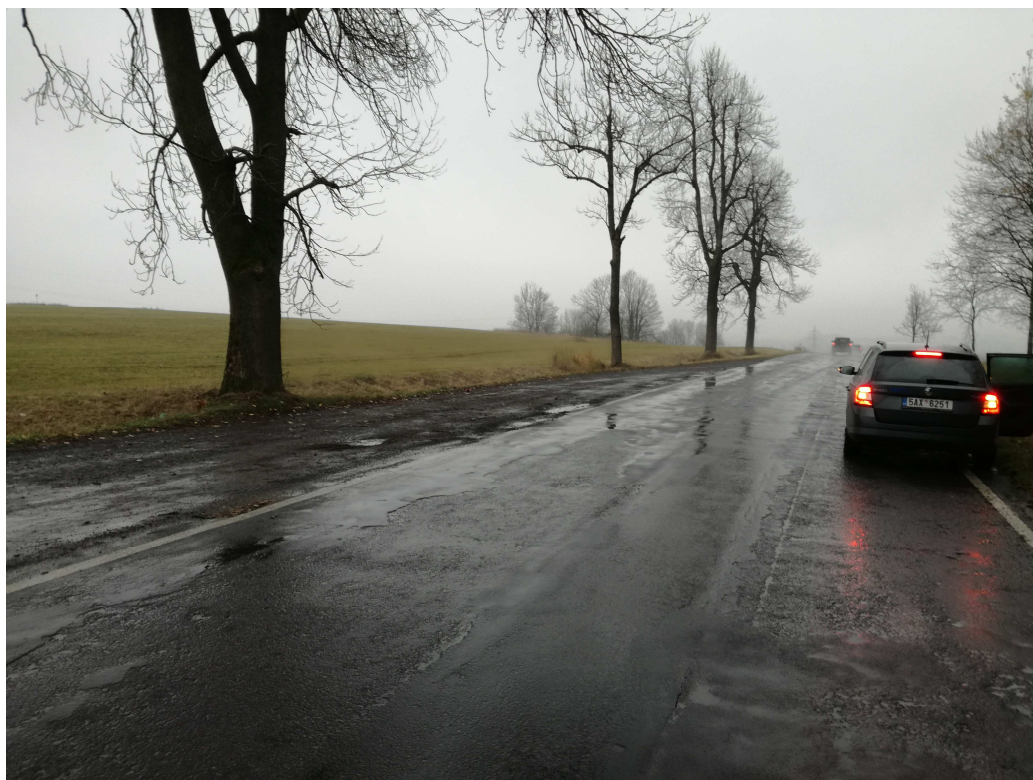
Obrázek 13 – Odtěžení zpevněné plochy

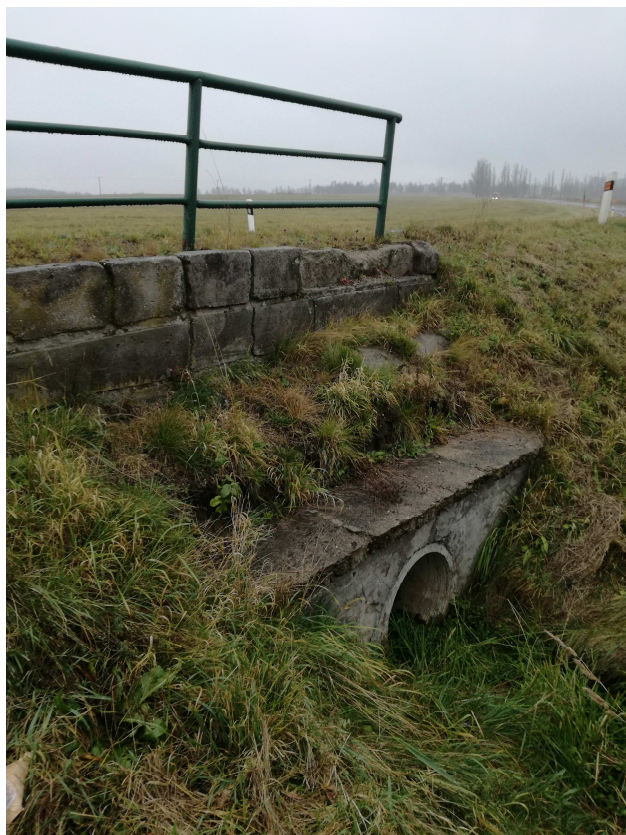
Obrázek 14 – Trubní propustek – sanace betonového čela, pročištění propustku, doplnění nebo výměna odláždění a zpevněného příkopu, nová opěrná zeď, ubourání stávajícího zábradlí, stržení krajnic, rozšíření a doplnění nového ocelového svodidla

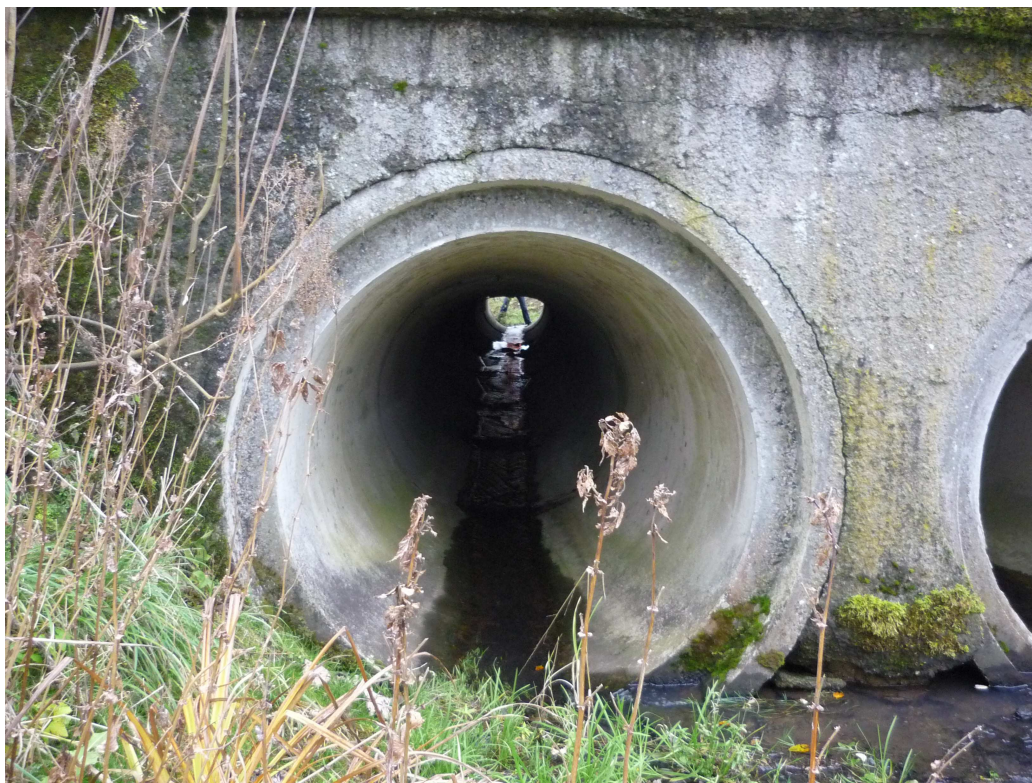
Obrázek 15 – Trubní propustek 2x DN 1400 – vzhledem k nevyhovujícímu technickému stavu navrženo vybourání stávajícího propustku a náhrada novým trubním propustkem 2x DN 1400 dl. 25,05 m s kolmými betonovými čely

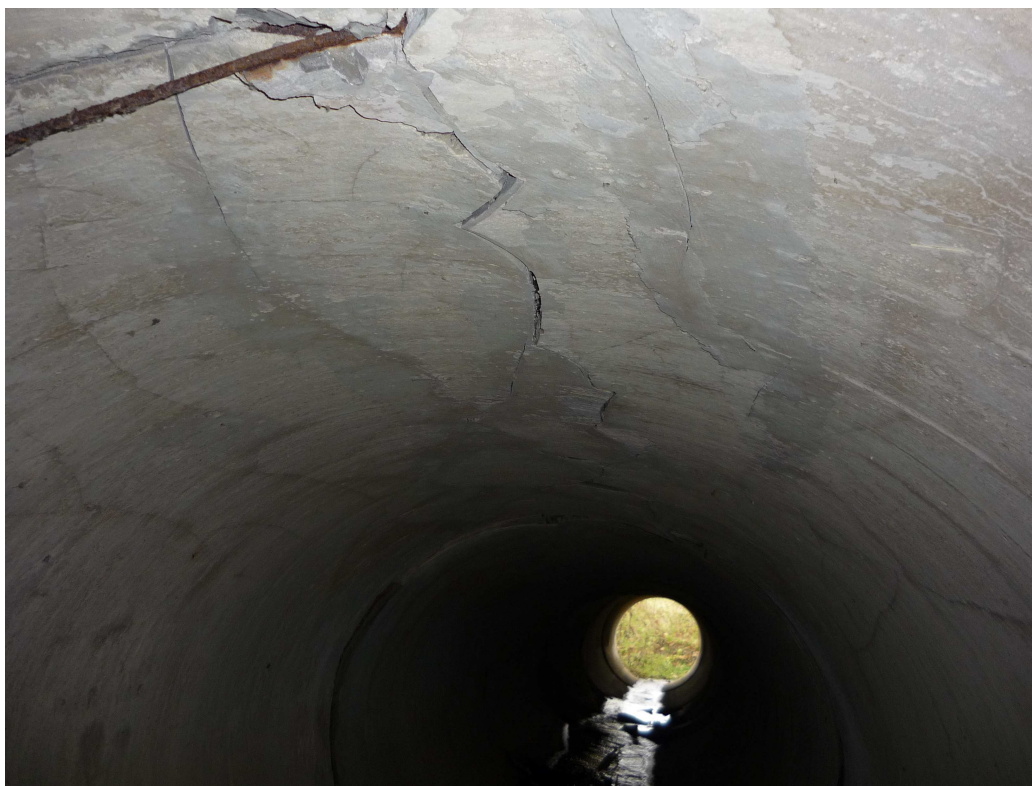
Obrázek 16 – Nevyhovující technický stav stávajícího trubního propustku 2x DN 1400
