DIAGNOSTICKÝ PRŮZKUM
KONSTRUKCE VOZOVKY
SILNICE III/2099 LOKET
ULICE SOKOLOVSKÁ
KM 1,175 - 2,380

Zpráva č. DV-18-049-01 z 12/2018

Krajská správa a údržba silnic Karlovarského
kraje, p.o.

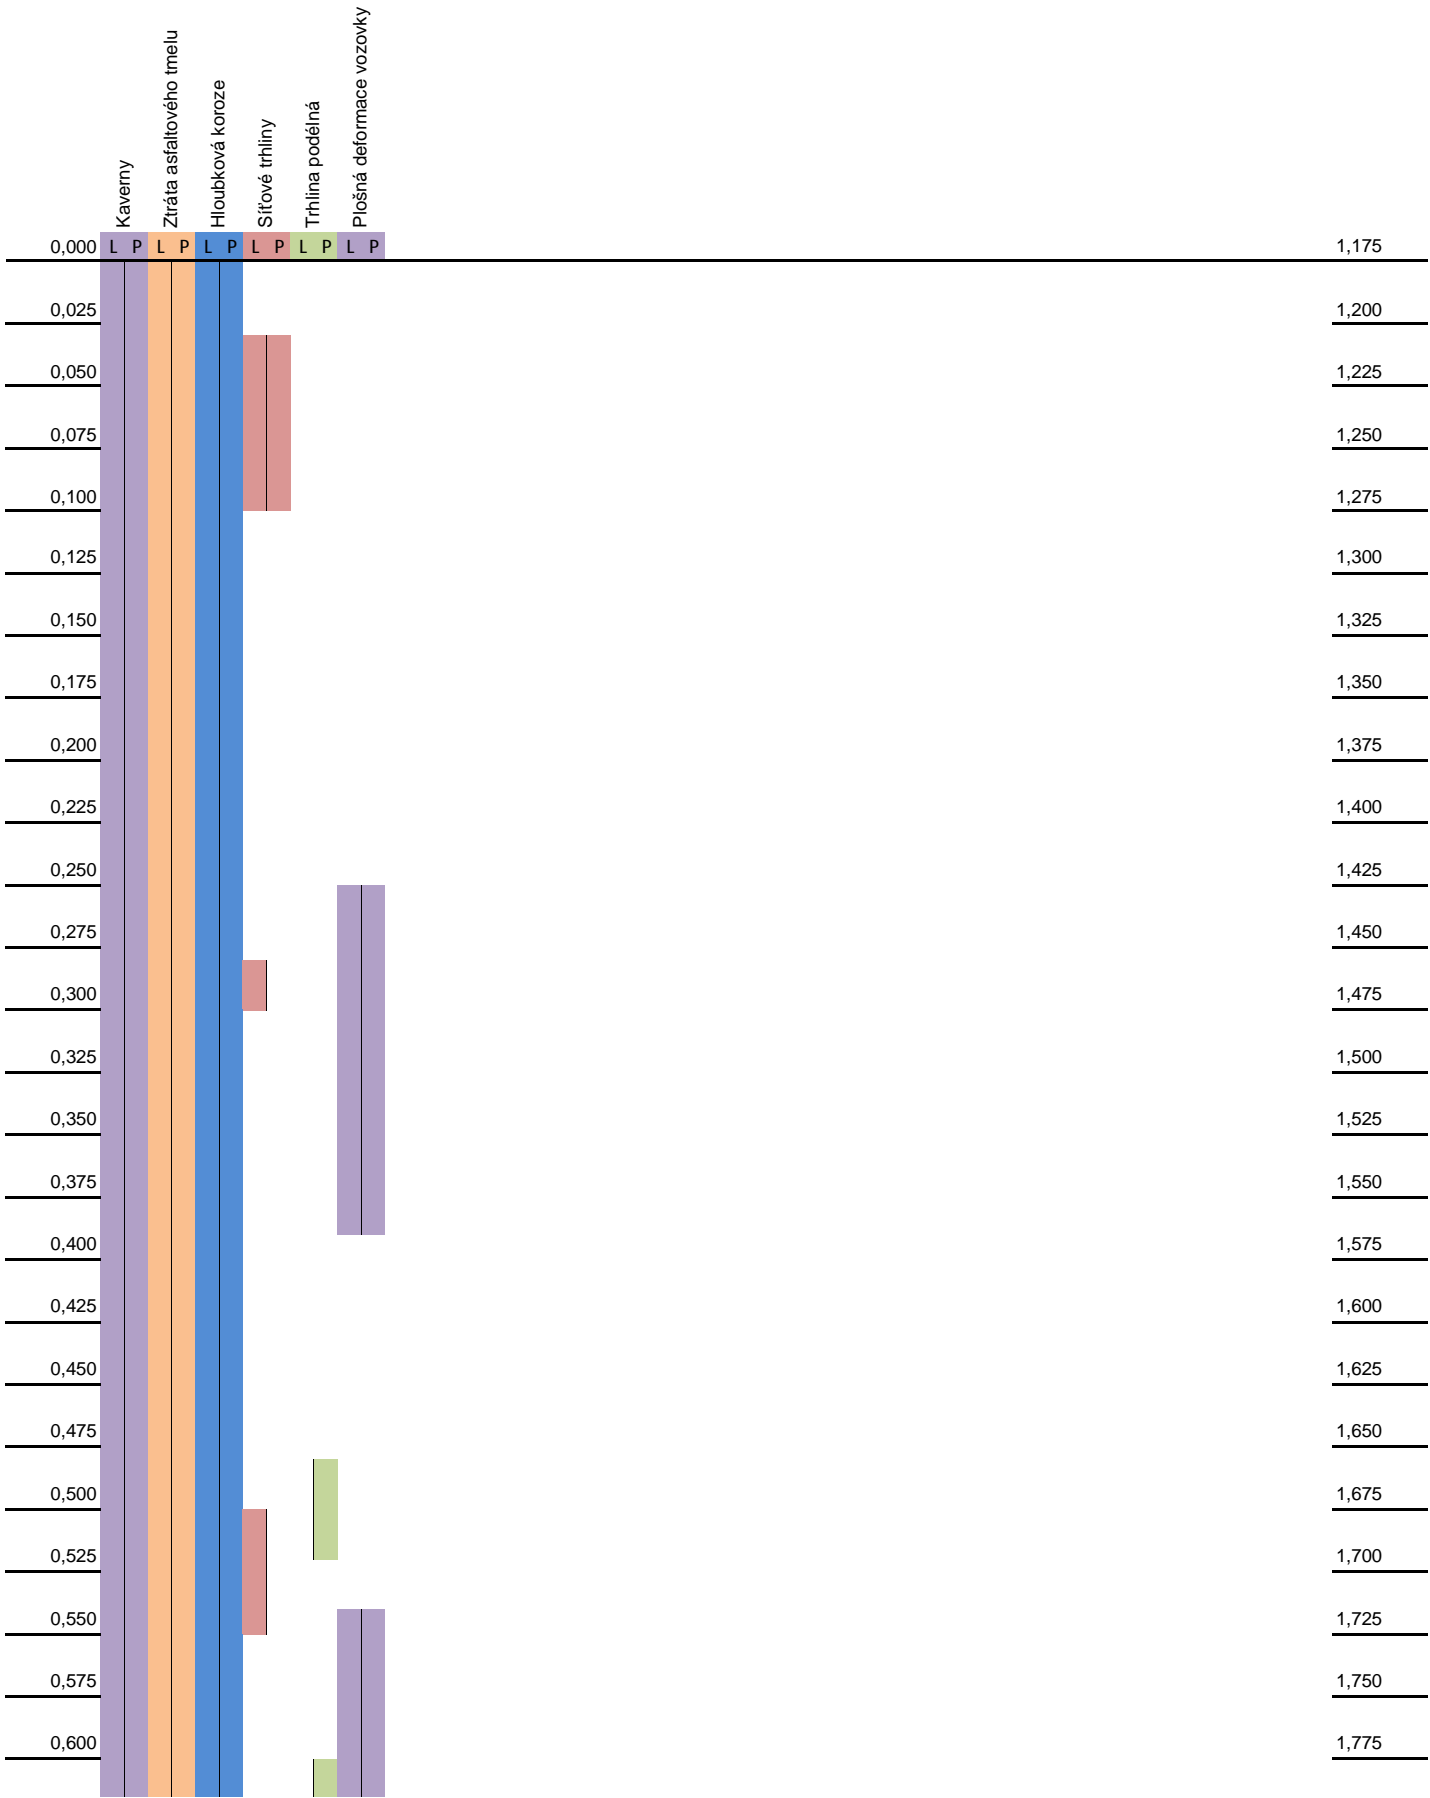
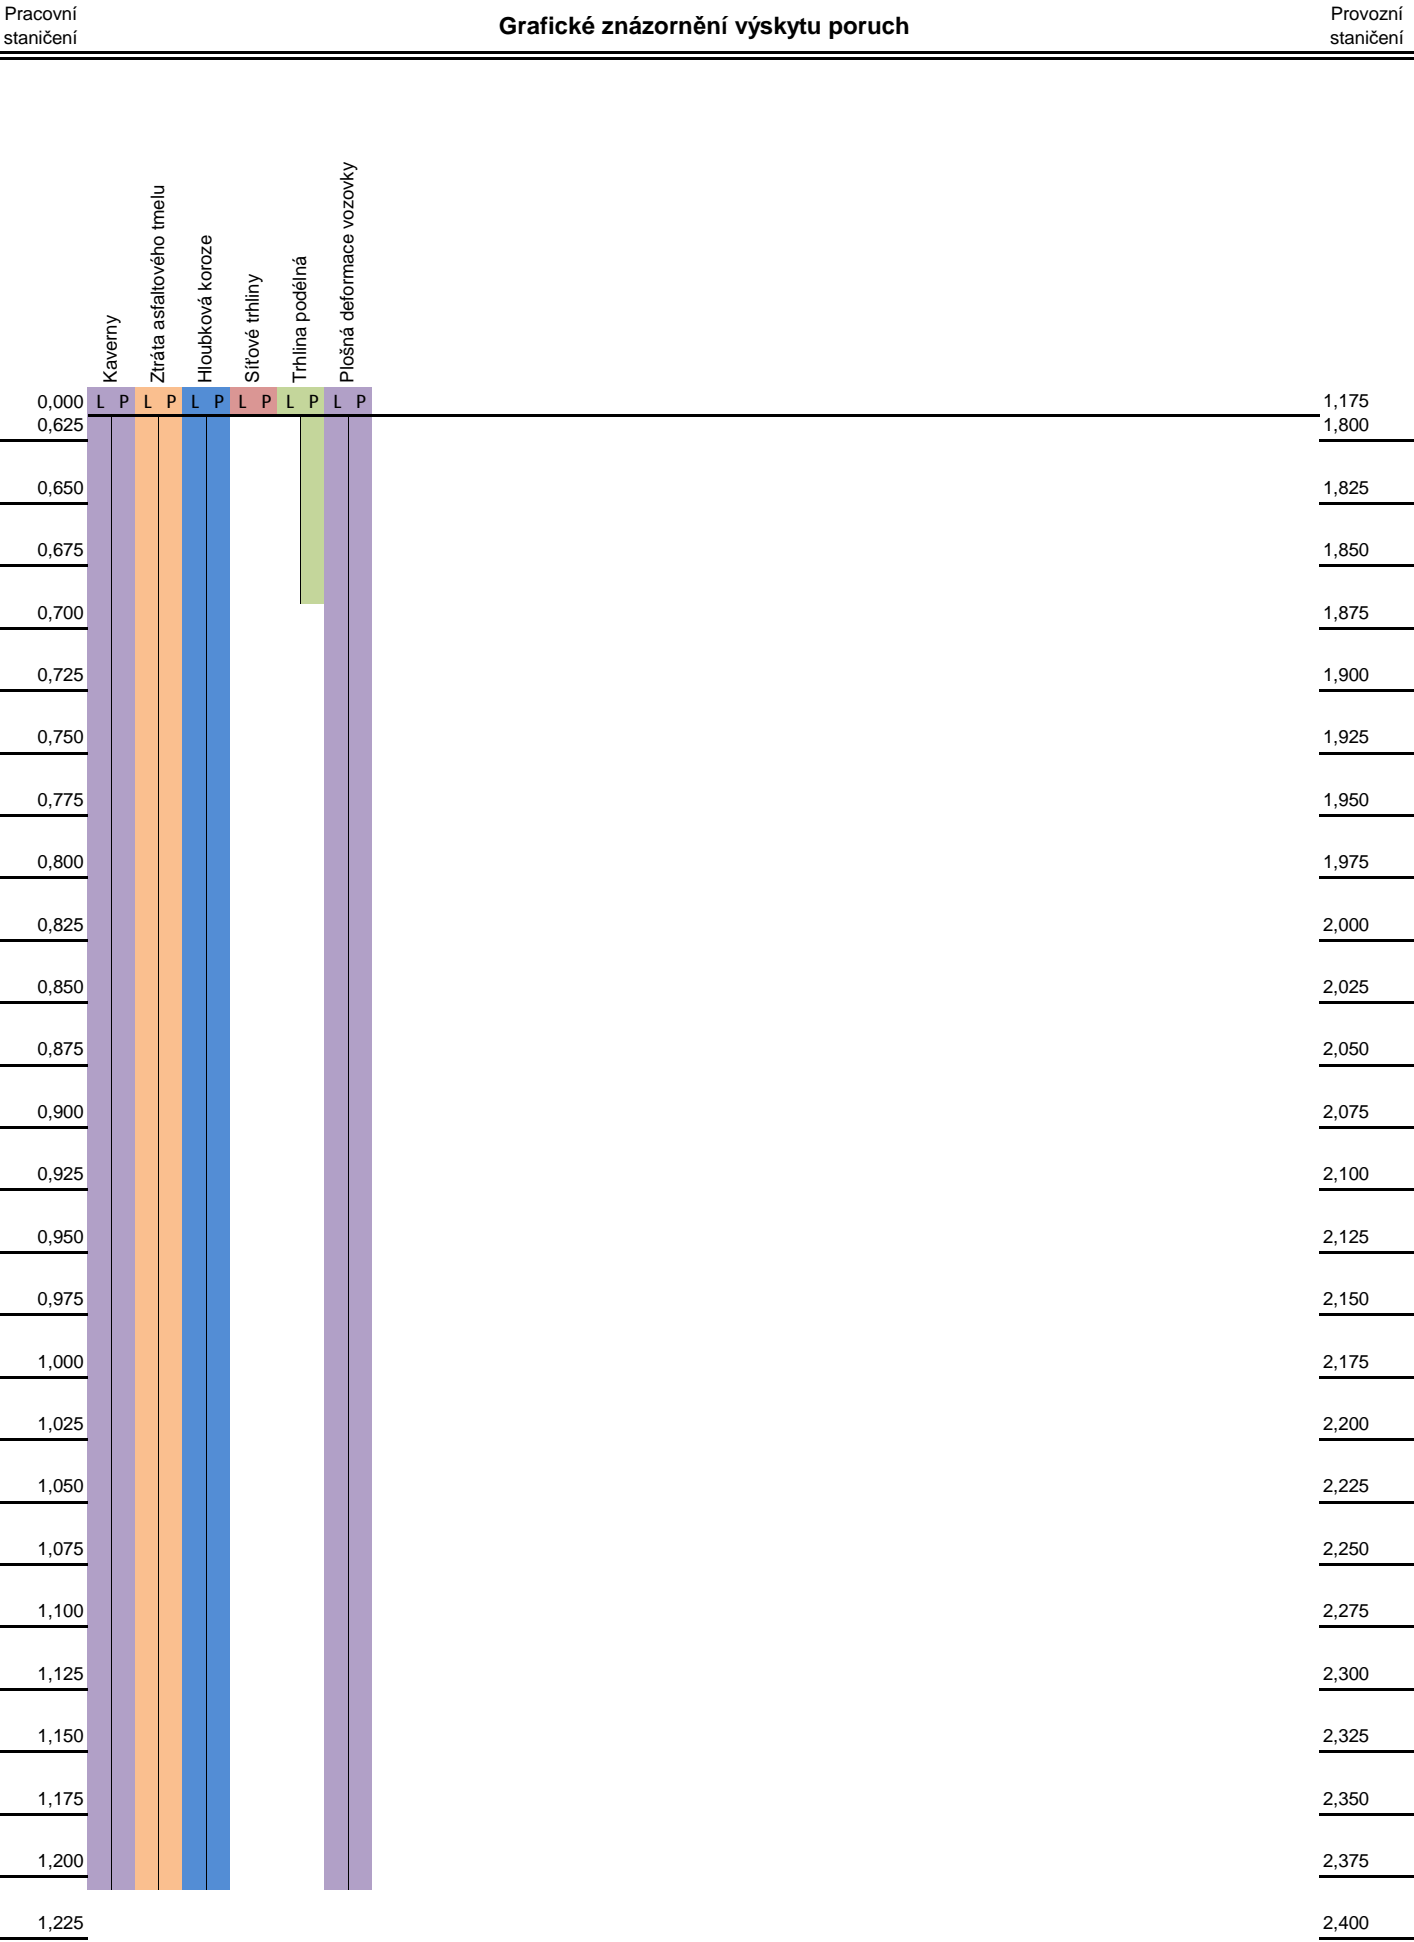
Záznamový list poruchy: Kaverny

Název poruchy:	Ztráta asfaltového tmelu	Číslo dle TP 82 :	6	Číslo dle. č. ŘSD:	1				
Popis:	Uvolňování asfaltového tmelu z prostoru mezi většími zrny kameniva. Projevuje se nadměrnou makrotexturou (vystupujícím kamenivem o velikosti maximálního použitého zrna) a otevřeným povrchem vozovky.								
Statistické zpracování:	Celková délka postižených částí [m]			% zastižené délky komunikace			% ze všech zastižených poruch		
	L	P	L nebo P	L	P	L nebo P	L	P	L nebo P
	1205	1205	1205	100,0	100,0	100,0	25,7	25,7	25,7
Poznámka:

Název poruchy:	Hlubková koroze	Číslo dle TP 82 :	7	Číslo dle. č. ŘSD:	2				
Popis:	Nerovnosti v povrchu vozovky do hloubky 6 - 20 mm vzniklé uvolněním asfaltové směsi. U penetračního makadamu a kaleného štěrku se objevuje hrubozrnná kostra kameniva.								
Statistické zpracování:	Celková délka postižených částí [m]			% zastižené délky komunikace			% ze všech zastižených poruch		
	L	P	L nebo P	L	P	L nebo P	L	P	L nebo P
	1205	1205	1205	100,0	100,0	100,0	25,7	25,7	25,7
Poznámka:
