Most 2302-2

Most v Chotěnově přes Kosový potok

HLAVNÍ PROHLÍDKA

Datum provedení prohlídky: 4.6.2018

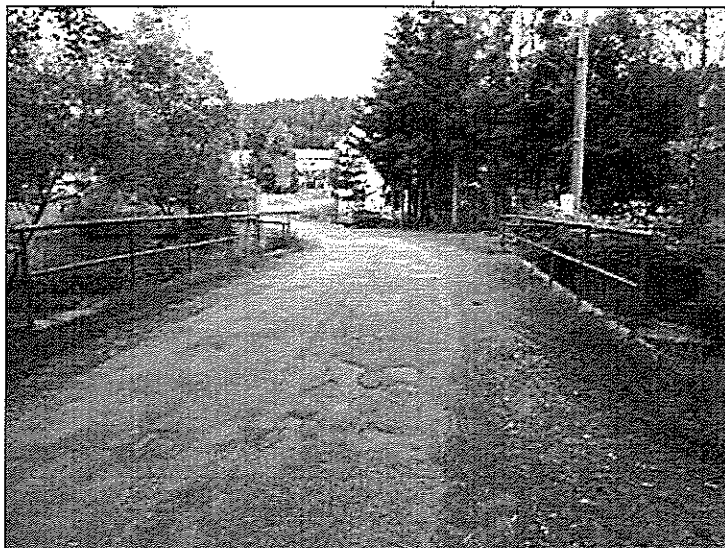
Uspořádání na mostě

[3.1]	3.1	Vozovka	vozovka na mostě lokálně opravovaná, nerovná, s výtluky
[3.2]	3.3.1	Římsa	beton říms povrchově degradován, s projevy zatékání pod omítku, povrch místy porostlý mechem
[3.3]	3.5	Izolační systém mostovky	s ohledem na stopy zatékání na líci NK je možno předpokládat porušení izolačního systému

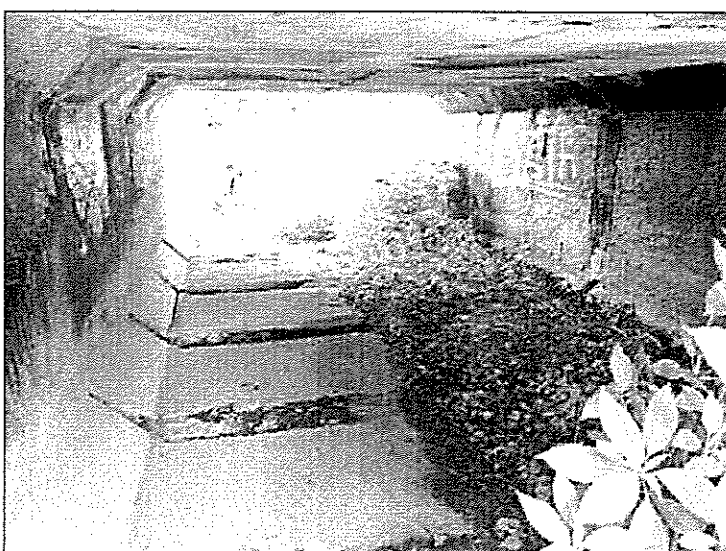
Pohled do pravobřežního inundačního mostního otvoru

[1.1]	1.1	Základy mostních podpěr a křídel	v hlavním otvoru z důvodu nepřístupnosti stav nezjištěn, na mostním objektu nejsou patrné žádné závady signalizující případné poruchy založení, v inundačních otvorech hloubkově degradovaný beton výplně spár mezi prefabrikáty, degradace místy přechází do úplného rozpadu
-------	-----	----------------------------------	---

[2.1]	2.1	Nosná konstrukce	ve všech mostních otvorech patrné stopy zatékání na líc objektu, na spodním líci NK dochází vlivem nedostatečného krytí výztuže betonem a následně koroze výztuže k odpadu krycí vrstvy, viditelná výztuž povrchově zkorodována, do spár mezi prefabrikáty zatéká s různou intenzitou, místy vyluhováním pojiva a tvorba krápníčků; lokální odpad omítky na čelech
-------	-----	------------------	--
