## **Karlovy Vary, Zítkova 1267/4**

**Návrh opatření na snížení vlivu srážkových  
vod na obvodové zdivo včetně opravy  
stávajících venkovních kanalizací**

Karlovy Vary, únor 2020  
zakázka č. 16005

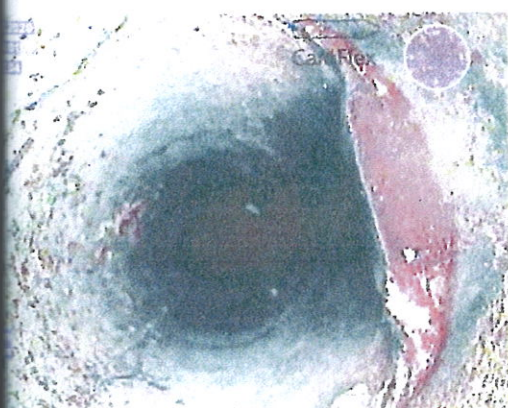
| 5.95m | BBBA | usazeniny, inkrustace, 1-5 Hodiny |
| 6.73m | BBBA | usazeniny, inkrustace, 1-11 Hodiny |
| 6.73m | BBCA | nánosy, jemný materiál, 4-8 Hodiny |

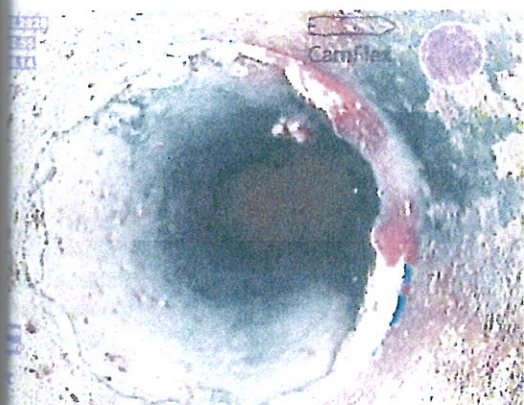
3,74m BBBA

usazeniny, inkrustace, 1-11  
Hodiny

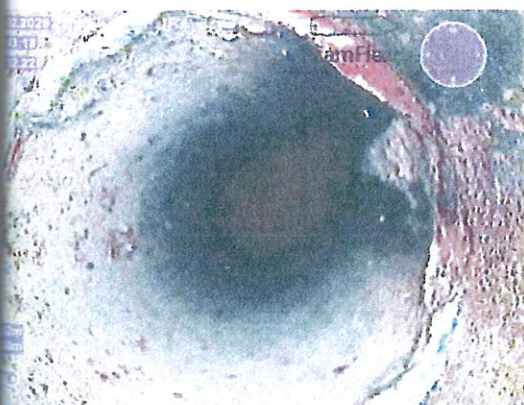
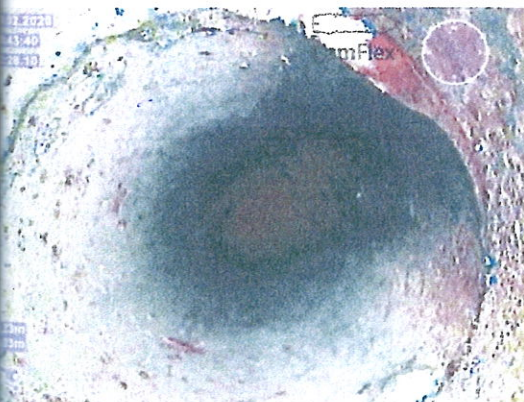
4,52m BBBA

usazeniny, inkrustace, 12-12  
Hodiny

5,23m BBBA

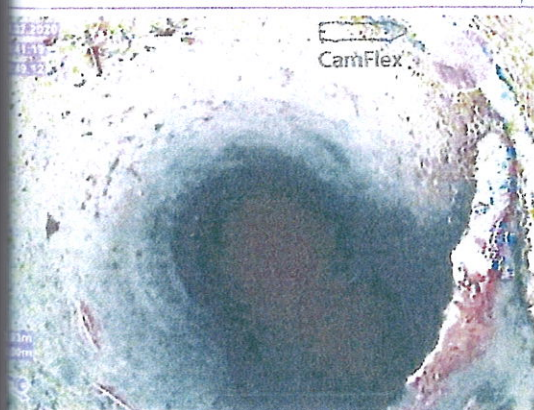
### Přístřek\_podel schodu

| 1.62m | BBBA | usazeniny, inkrustace, 12-12 Hodiny |
| 2.35m | BBBA | usazeniny, inkrustace, 2-9 Hodiny |
