DIAGNOSTICKÝ PRŮZKUM
KONSTRUKCE VOZOVKY
SILNICE

II/219 BOŽÍ DAR - KLÍNOVEC
KM 9,455 - 11,286

Zpráva č. DV-20-027/6 z 11/2020

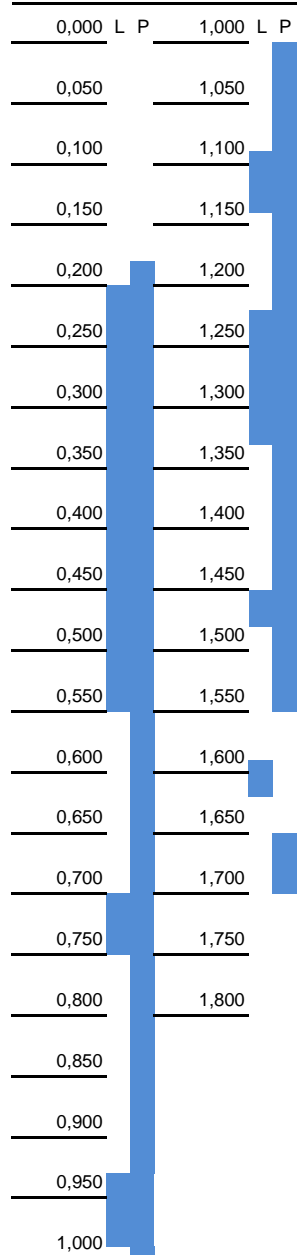
Název poruchy:	Olamování okrajů vozovky	Číslo dle TP 82 :	18	Číslo dle. č. ŘSD:	-				
Popis:	Projevuje se podélnými, mozaikovými nebo síťovými trhlinami a deformacemi na okraji vozovky nebo poklesem kraje vozovky. Častý výskyt je při konstrukcích jako jsou panely tramvajového tělesa, obrubníky, kolem vpustí, poklopů a jiných napojení na betonové konstrukce.								
Statistické zpracování:	Celková délka postižených částí [m]			% zastižené délky komunikace			% ze všech zastižených poruch		
	L	P	L nebo P	L	P	L nebo P	L	P	L nebo P
	680	1420	1450	37,1	77,4	79,0	5,4	11,4	11,6
Poznámka:
