Modernizace mostů v Karlovarském kraji (2)

zpráva č. D 3/19

Diagnostický průzkum mostu ev.č. 222-015 „Most u Mírové přes Vlčí potok“

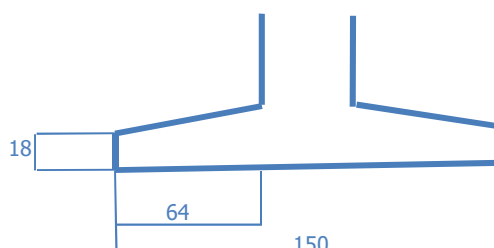
příčné - 5, 6, 7 mm, krytí spodní nad pásnicí 28 mm, boční od 30 mm.

Naměřené rozměry na nosníku (po očištění koroze):

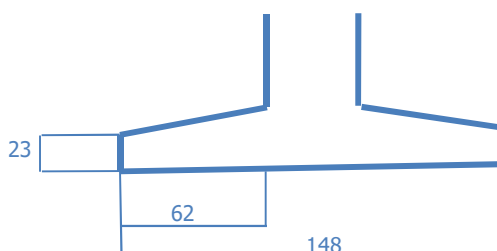
Sonda č. 2 – 3. spára od vtoku, 1,3 m od levobřežní opěry (obrázek č. 9 a 10)

Naměřené 2x průměry výztuže podélné – 9, 8, 9 a 8, 9, 12 mm, krytí spodní nad pásnicí 36 mm
příčné - 3, 5, 10 mm, krytí spodní 40 mm

Naměřené rozměry na nosníku (po očištění koroze) v mm:
