## **Stavebně technický průzkum stropních konstrukcí**

**Domov pro seniory v Perninku, Nádražní  
268, 362 36 Pernink**

*Datum vydání:*  
**08.03.2021**

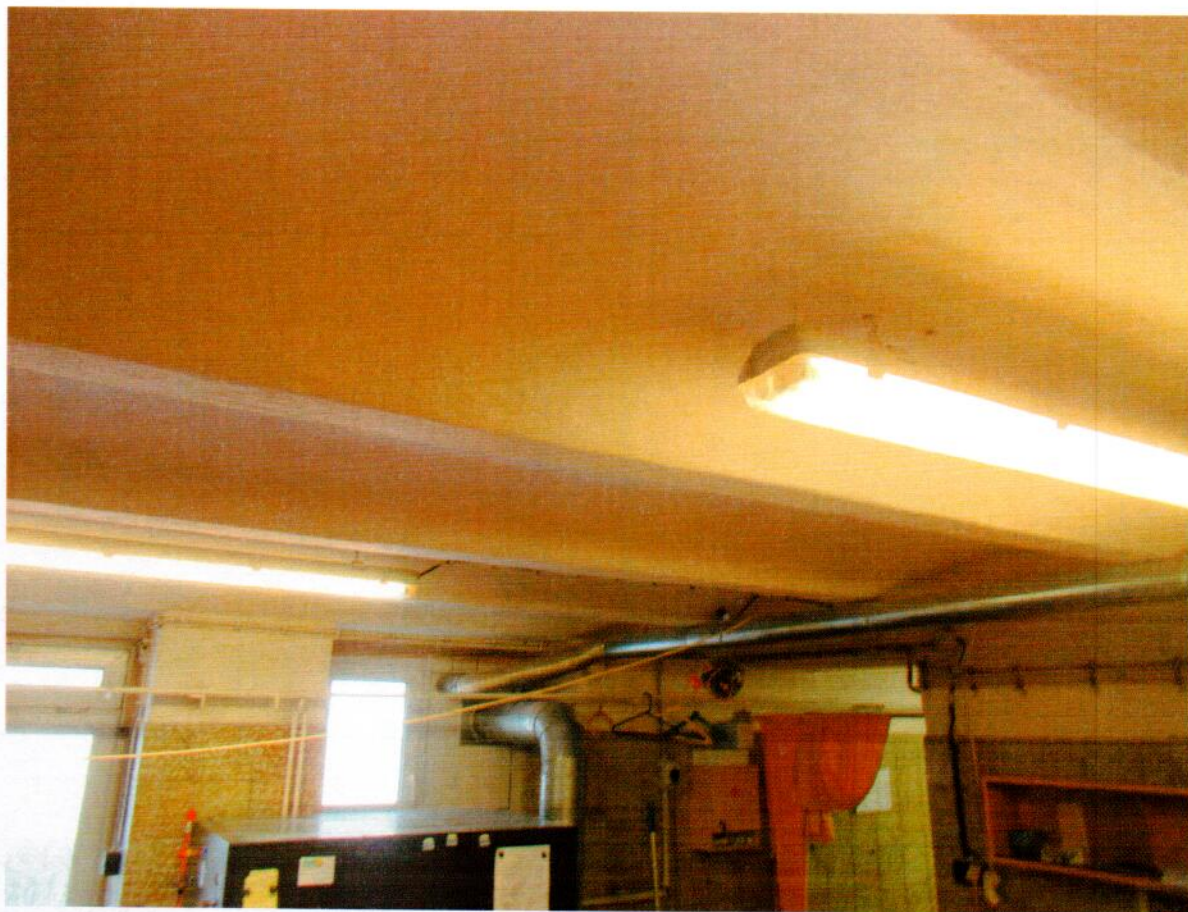
Stropní konstrukce je tvořena cihelnou klenbou, která je valena do ocelových „I“ nosičů, které jsou uloženy na příčné stěny. Povrch stropní konstrukce i ocelových „I“ nosníků je opatřen omítkou do tl. 1 mm. Ocelové „I“ nosiče jsou na povrchu s počínající korozí, která způsobuje drobné lokální opadávání omítky na povrchu.. Stropní konstrukce je neporušená, pouze u jihovýchodního rohu byl nalezen v klenbě systém vlasových trhlin.

Trhliny v klenbě v JV rohu

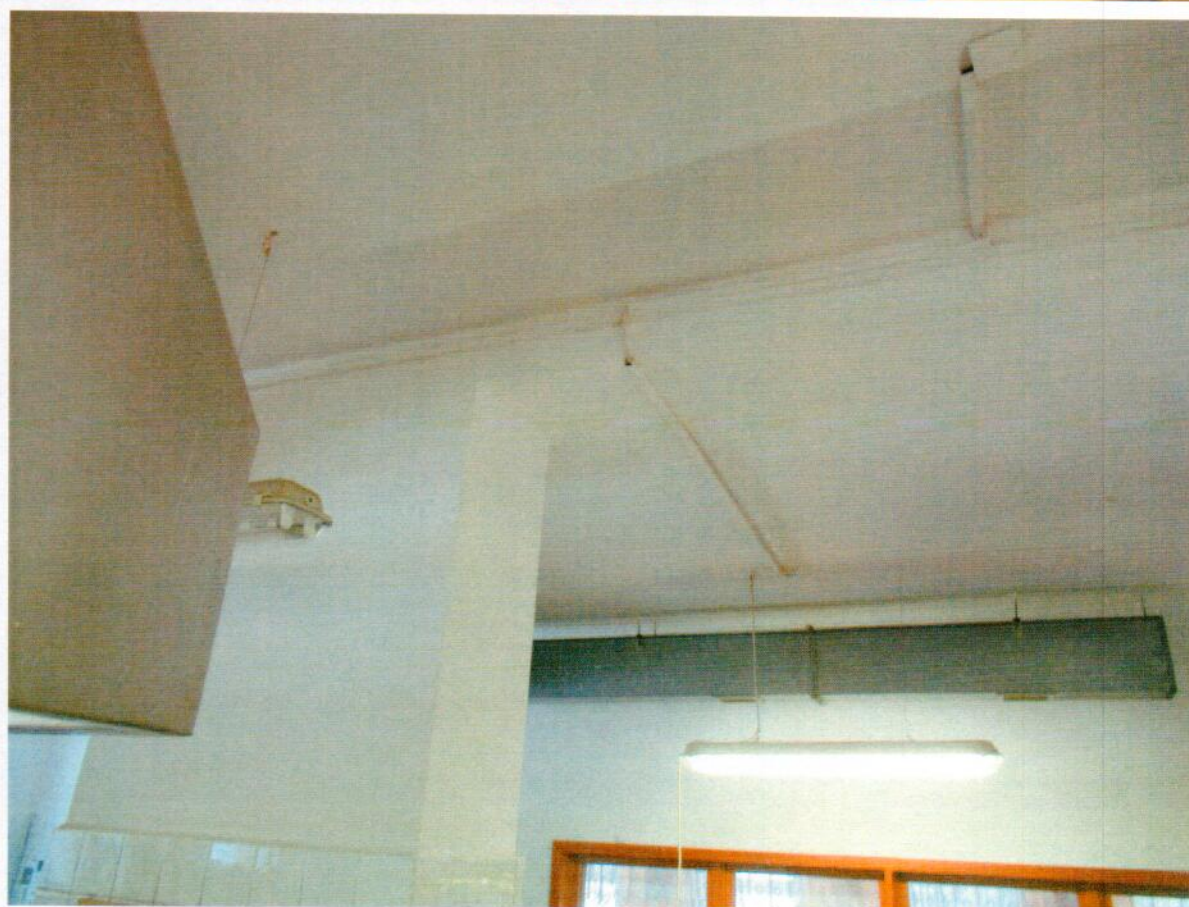
Omítka, výztužná síť, ocelový „I“ nosič hrdiskového stropu
