**BUDOVA RAŠELINOVÉHO PAVILONU CÍSAŘSKÝCH LÁZNÍ**  
**ZHODNOCENÍ SOUČASNÉHO STAVU KONSTRUKCE A DOPORUČENÍ**  
**DALŠICH PRŮZKUMŮ**

Objednatel: KARLOVARSKÝ KRAJ  
KRAJSKÝ ÚŘAD, ODBOR ŘÍZENÍ PROJEKTŮ  
Závodní 353/88, 360 06 Karlovy Vary - Dvory

Datum: Říjen 2021

# *BUDOVA REŠELINOVÉHO PAVILONU CÍSAŘSKÝCH LÁZNÍ ZHODNOCENÍ STAVU KONSTRUKCE A DOPORUČENÍ DALŠÍCH PRŮZKUMŮ*

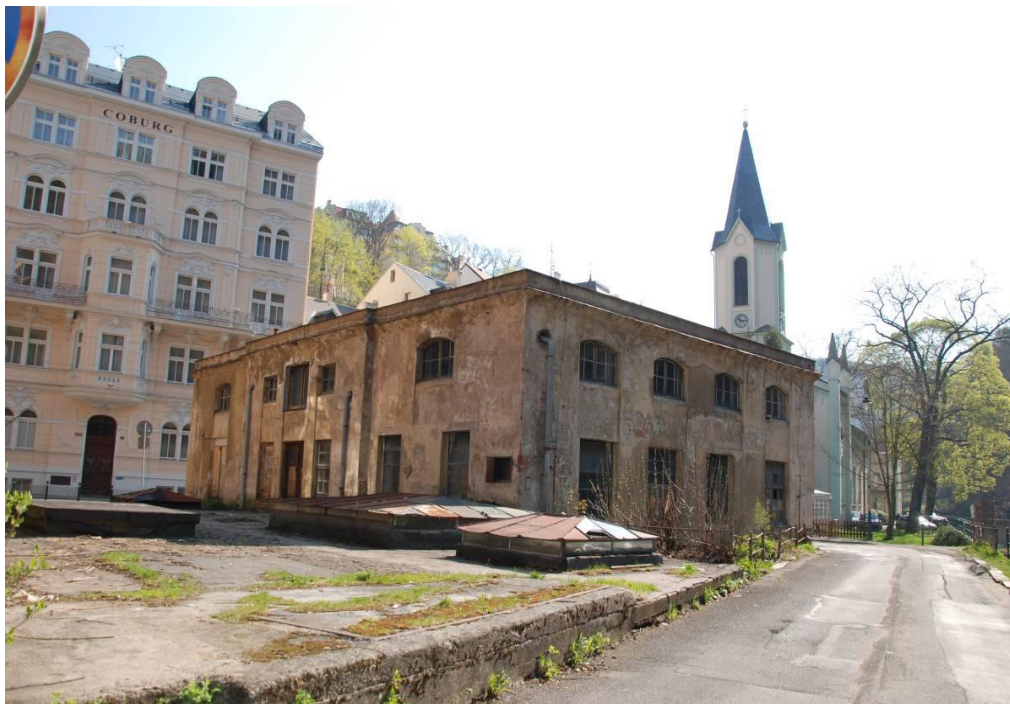
I když na budově byla v minulosti provedena jistá ochranná a konzervační opatření, bylo zjištěno, že do budovy dlouhodobě zatékalo. Došlo ke zjevnému zhoršení stavu povrchových vrstev omítky, zdiva a míry korozivního i biotického poškození. Tuto skutečnost lze doložit srovnáním fotografií ze stavebně-technického průzkumu /1/ na str. 57 až 60 s obdobnými fotografiemi ze současného stavu – viz foto č. 7, 13 až 17.

Foto jižní a západní fasády z SHP /1/ z 05/2011.

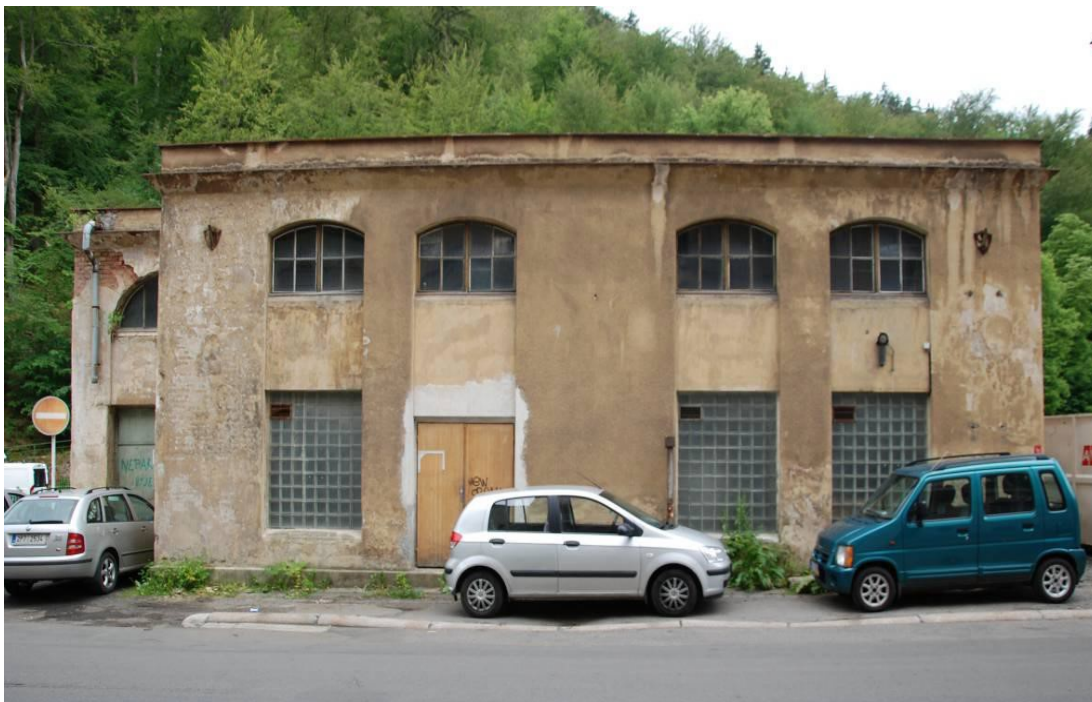
Foto severní fasády z SHP /1/ z 05/2011
