Návrh typového mobiliáře

Soupis historického mobiliáře

Nálezová zpráva

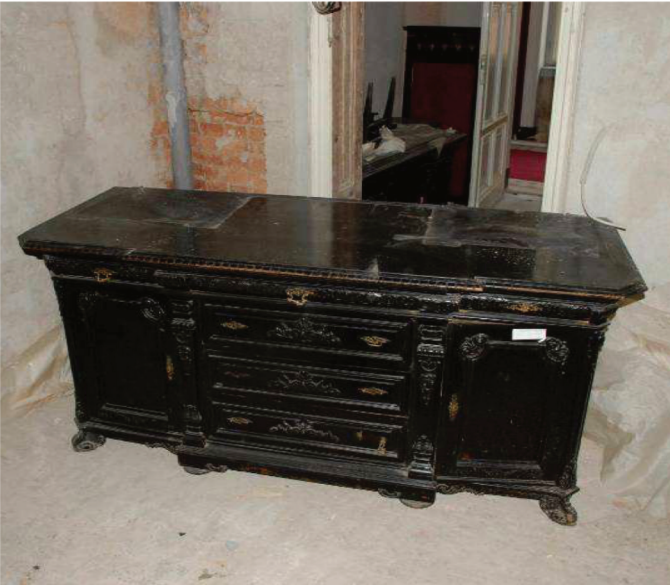
Spodní část sekretáře

Bohatě zdobený sekretář je složen ze dvou částí. Horní část je prosklená, třídveřová. Obě krajní dvířka jsou členěna mřížkou. Po stranách prosklených dílů jsou soustružené sloupky zdobené řezbou a ukončené akantovými hlavicemi. Spodní část je členěna na tři díly – dvě krajní tvoří skříňky s plnými dvířky, střední část zásuvky. Pod horní deskou je řada tří zásuvek. Vše zdobeno řezbou, kování mosazné
- Stav:

Řezby olámané, uvolněné, neúplné mosazné kování, povrch odřený. Vyříznutá část zádového dílu. PŮ černá není původní, původně přírodní pouze pod šelakem. Nábytek v současnosti uložen v jedné z před síní koupelí v rozloženém stavu, nutno doplnit chybějící části, obnovit povrchovou úpravu.

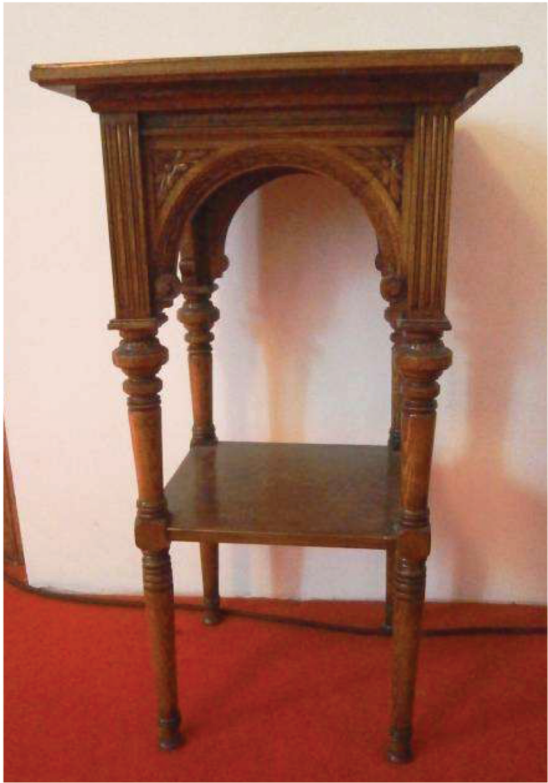
STOLEK				
Foto: D-22	š: 400 mm	v: 750 mm	D/hl: 500 mm	1 kus

Popis: Stolová deska na čtyřech soustružených nohách spojená půlkruhovými luby zdobenými řezbou. Ve střední části jsou nohy svázané deskovou trnoží. Horní deska zadýhovaná jednoduchým obrazcem. Horní plátek, desková trnož a svislé drážky v nohou jsou zdobené mosaznými pásky.

Stav: Dobrý, uvolněná dýha na plátu.

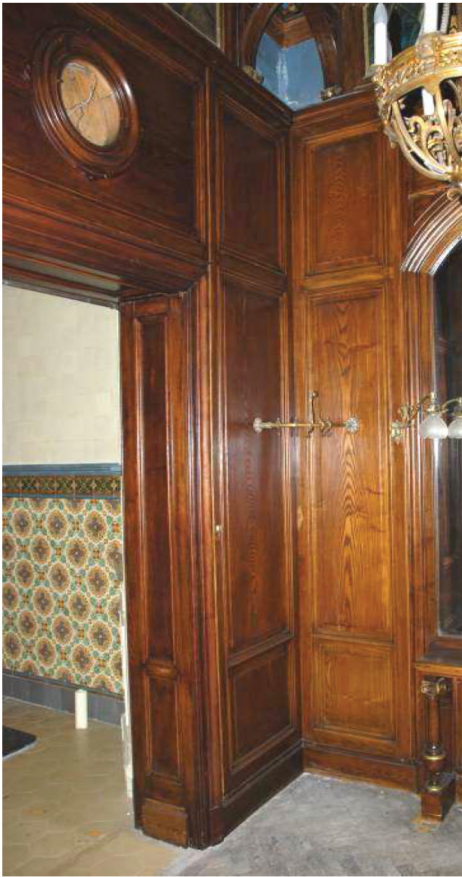
Umístění hodin v dřev. obložení nade dveřmi (bez ciferníku a hodinového stroje)
– stav před havárií pož. vody:

Popis: Zdobený ciferník cizelovaný, stroj kovový vložený do profilovaného dřevěného rámu, který je součástí obložení interiéru předsíně císařské lázně

Stav: Ciferník s hodinovým strojkem uložen mimo rám – NENALEZEN, nevyskytuje se ani v depozitářích muzeí (Karlovy Vary, Kynžvart, Cheb) - bylo ověřeno a potvrzeno správcem budovy. Hodnocení stavu dřevěné části je součástí položky – truhlářské prvky (místnost č. 1.159). Dřev. rám hodin byl demontován vč. dřev. obložení po havárii požární vody a zatečení do místností císařské lázně a uložen dle informace správce přímo ve skladu objektu Císařských lázní. Stav rámu nezjištěn.

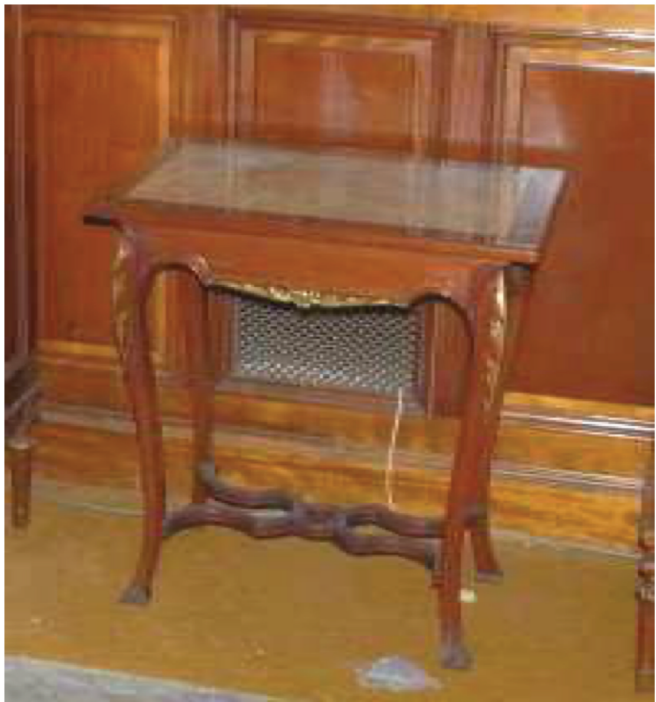
STOLEK K SEDACÍ SOUPRAVĚ - ORIGINÁL				
Foto: D-24	š: 770 mm	v: 750 mm	D/hl: 500 mm	1 kus

Popis: Horní mramorová deska je osazena do rámu z měkkého dřeva odýhovaného mahagonovou dýhou. Esovitě prohnuté nohy přecházejí plynule do profilového lubu. Nohy i lub zdobeny zlacenou řezbou. Nohy svázané trnoží složenou ze dvou lyrovitých oblouků uprostřed spojených kruhem.

Stav: Původně dobrý, po havárii vody prvek převezen do depozitáře, současný stav nezjištěn.

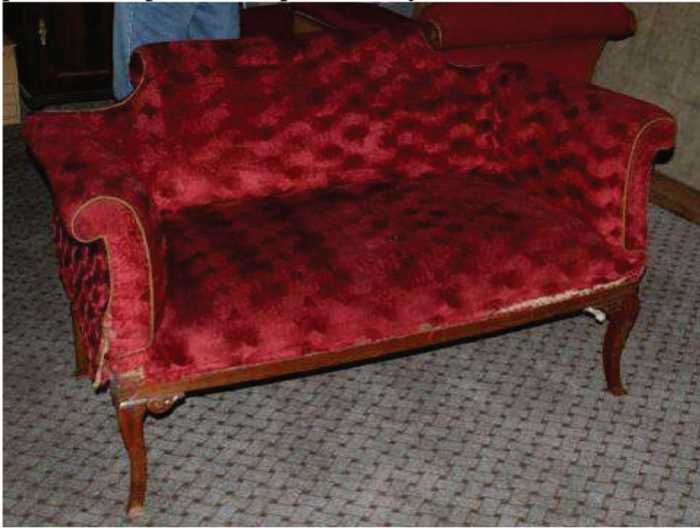
původní stav před havárií požární vody

Stav: Nábytek byl poškozen vlhkostí při havárii požární vody v objektu. Dřevěná konstrukce sofa dobrá, PŮ opotřebovaná, potah a čalounění je poškozené opotřebováním a vlhkostí.

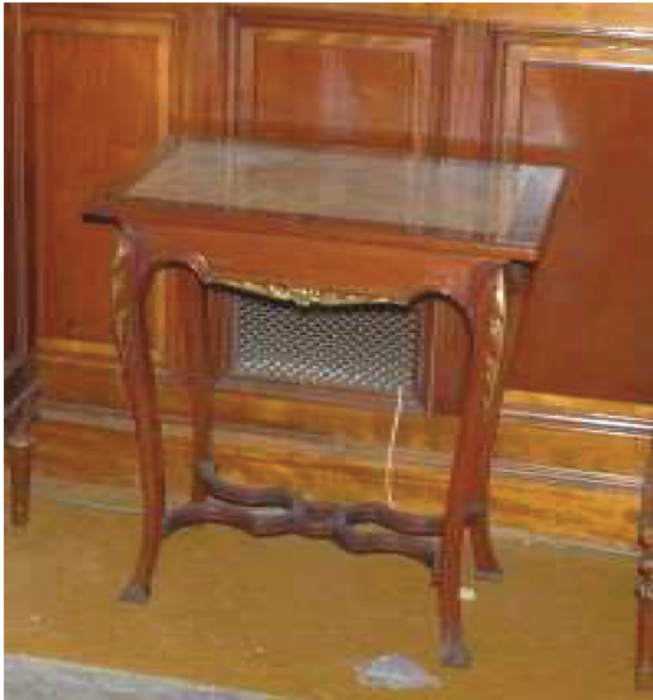
STOLEK K SEDACÍ SOUPRAVĚ - ORIGINÁL					D.24
Foto: D-24	š: 770 mm	v: 750 mm	D/hl: 500 mm	1 kus

Popis: Horní mramorová deska je osazena do rámu z měkkého dřeva odýhovaného mahagonovou dýhou. Esovitě prohnuté nohy přecházejí plynule do profilového lubu. Nohy i lub zdobeny zlacenou řezbou. Nohy svázaný trnoží složenou ze dvou lyrovitých oblouků uprostřed spojených kruhem.

Stav: Původně dobrý, po havárii vody prvek převezen do depozitáře, současný stav nezjištěn.

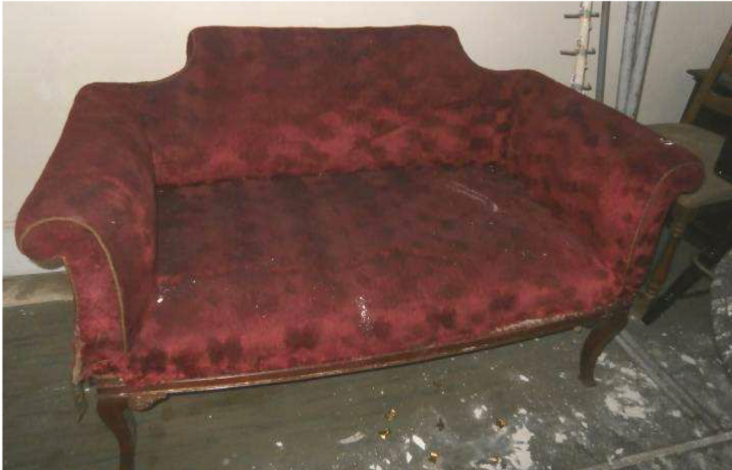
aktuální stav

Stav: Nábytek byl poškozen vlhkostí při havárii požární vody v objektu. Dřevěná konstrukce sofa dobrá, PŮ opotřebovaná, potah a čalounění je poškozené opotřebením a vlhkostí.

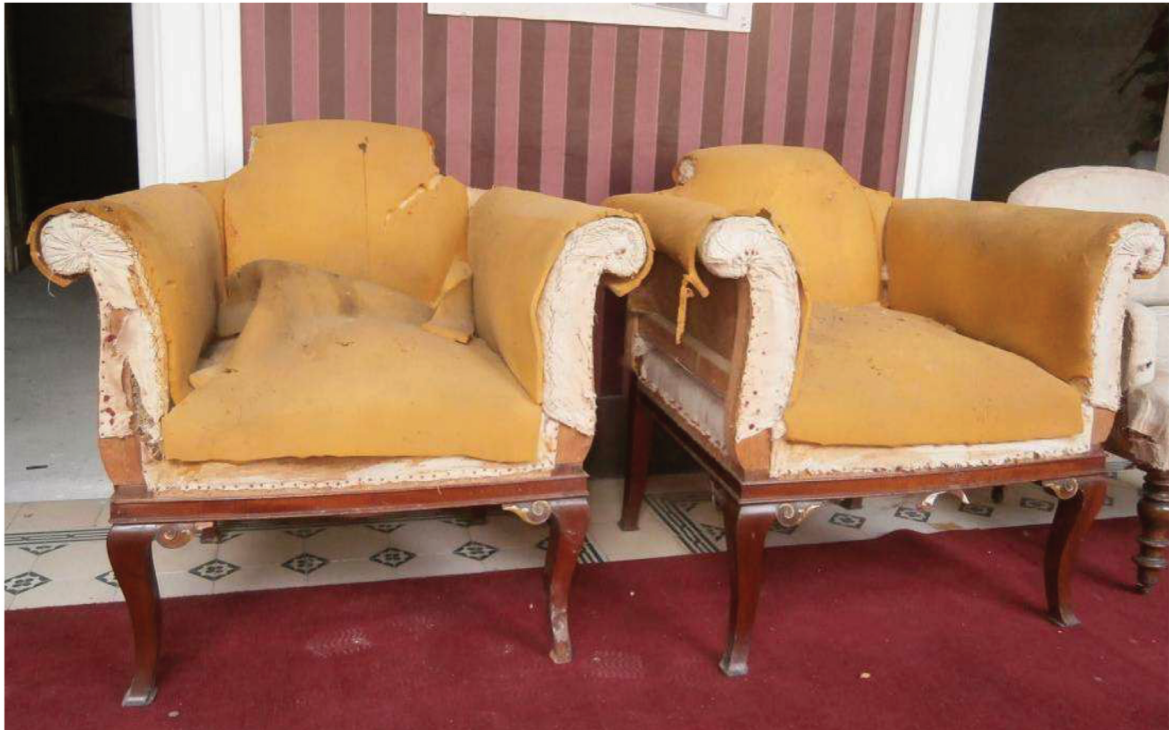
KŘESLO K SEDACÍ SOUPRAVĚ					D.26
Foto: D-26	š: 800 mm	v: 850 mm	D/hl: 750 mm	2 kusy

Popis: Celočalouněné křeslo na čtyřech esovitě prohnutých nohách s drobnou řezbou se zlatou linkou. Potah červený samet.

Stav: Dřevěná konstrukce křesla uspokojivá, PÚ a čalounění opotřebené, potah zcela chybí

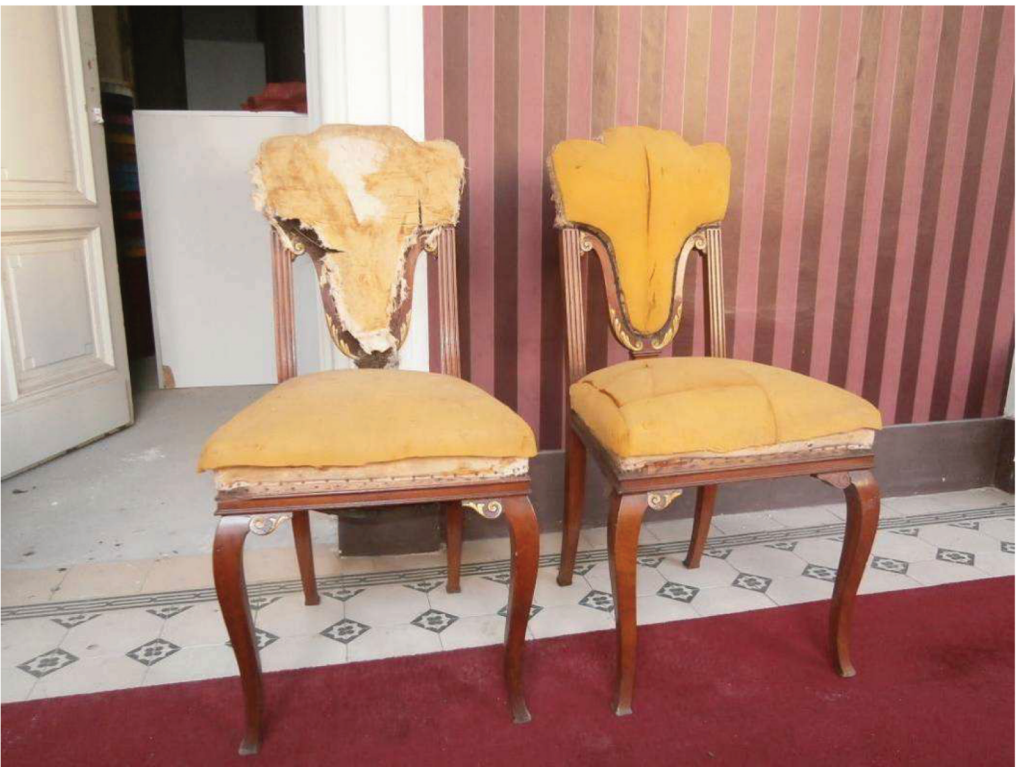
Popis: Židle s čalouněným sedákem a opěrákem, který má prohnutí ve tvaru lyry zdobené drobnou řezbou se zlatou linkou.

Stav: Konstrukce židle je soudržná, v současnosti čalounění poškozeno, potah zcela chybí. U jedné židle viditelné neodborné doplnění chybějící části u nohy. Povrchová úprava opotřebovaná.

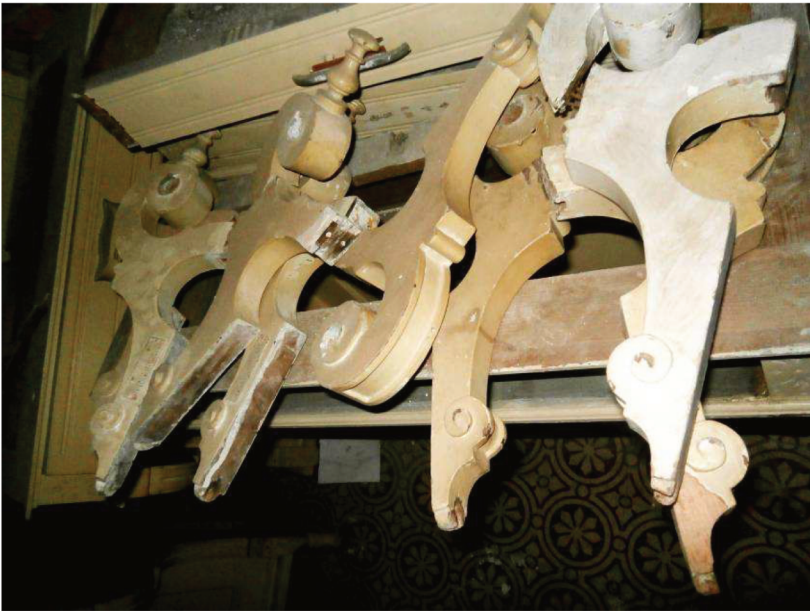
Věšák se skládal ze dvou bukových esovitě prohnutých konzol zakončených na obou stranách volutou a mosazné tyče. Povrchová úprava email slonová kost
- Stav:

Věšáky byly původně umístěny v prostoru jednotlivých koupelí druhého patra. Při průzkumu bylo nalezeno pouze jejich torzo tzn. čtyři páry silně poškozených konzol, tyč žádná. Povrchová úprava poškozena, bylo zjištěno, že se jedná o nepůvodní přetěr. Původní povrchová úprava byla přiměřený buk se šelakovou politurou jako toaletní stolky ve stejných místnostech. pův. 9 ks, 1 kus nenalezen
