| Akce: | III/212 4 a III/212 15 Modernizace křižovatky Libavské Údolí | Datum: | 04/2020 |
| Příloha: | Diagnostika vozovky | Číslo kopie: | |

Z P R Á V A č . Z P / 1 3 6 1 1 2 / 2 0 1 9

Diagnostika vozovky a návrh opravy konstrukce vozovky křižovatky silnic III/2124 a III/21215 Libavské údolí

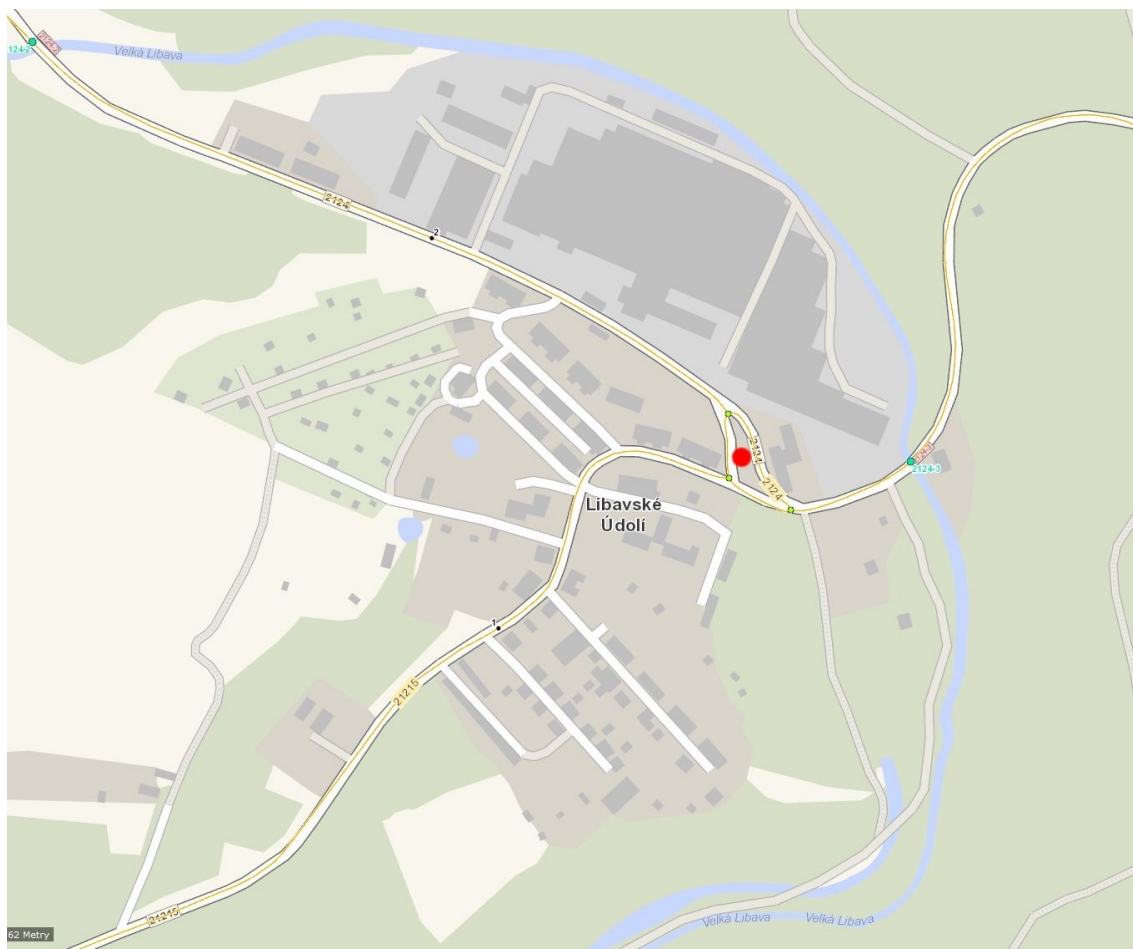
Obrázek 1 Lokalizace posuzované komunikace

Cílem zprávy je posouzení stávající skladby konstrukce křižovatky silnic III/2124 a III/21215 Libavské údolí a nový návrh konstrukce, viz obrázek 1, která bude rekonstruována.

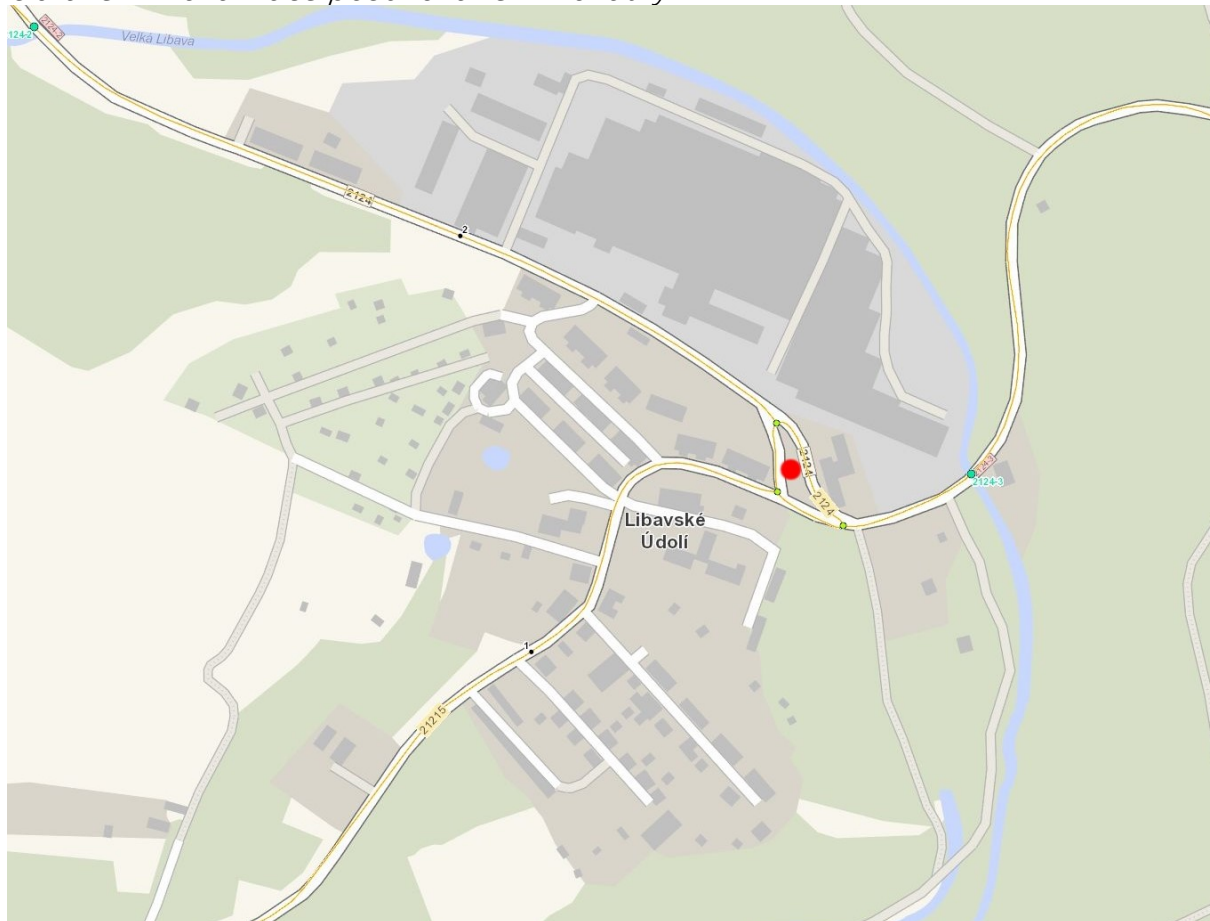
Obrázek 1 Lokalizace posuzované křižovatky

- křižovatka silnic III/2124 a III/21215
- plocha křižovatky 2 200 m²
