Most 21413-1

Most Dolní Lipina přes Kozelský potok

HLAVNÍ PROHLÍDKA

Datum provedení prohlídky: 21.5.2023

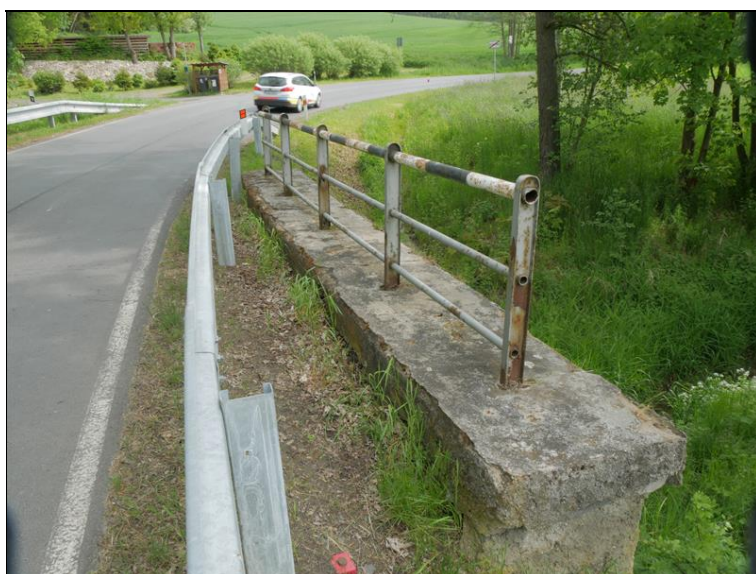
zádržný systém na mostě

| [4.1] 4.2 Zábradlí | lokálně porušená PKO a povrchová koroze, na pravobřežním vtokovém konci zábradlí pravděpodobně poškozeno nárazem

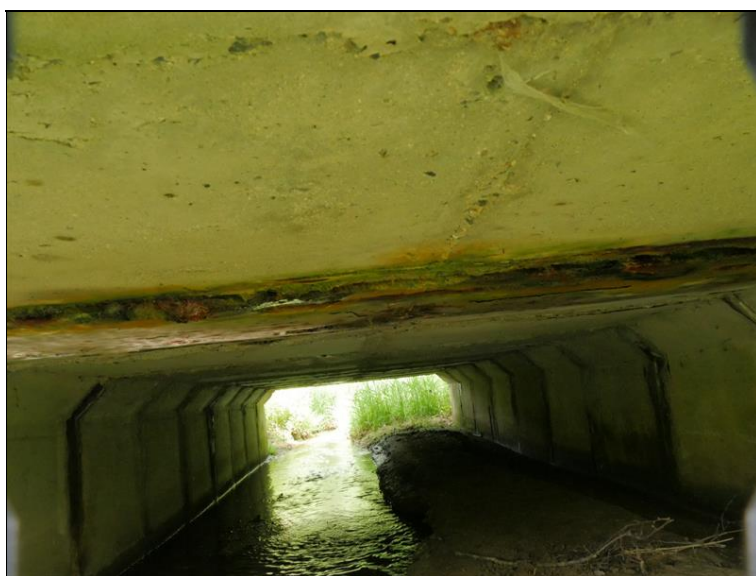
prostor pod mostem

| [4.3] 4.6 Území pod mostem a přístup. cesty | koryto silně zanesené bahnitými nánosy, mimo mostní otvor silně zarostlé břehy |
