**DIAGNOSTICKÝ PRŮZKUM
KONSTRUKCE VOZOVKY
SILNICE II/210
JERONÝM - PODSTRÁNÍ
KM 44,470 - 45,460**

Zpráva č. DV-23-049 z 06/2023

**KSÚS Karlovarského kraje p.o.
Chebská 282
356 04 Sokolov**

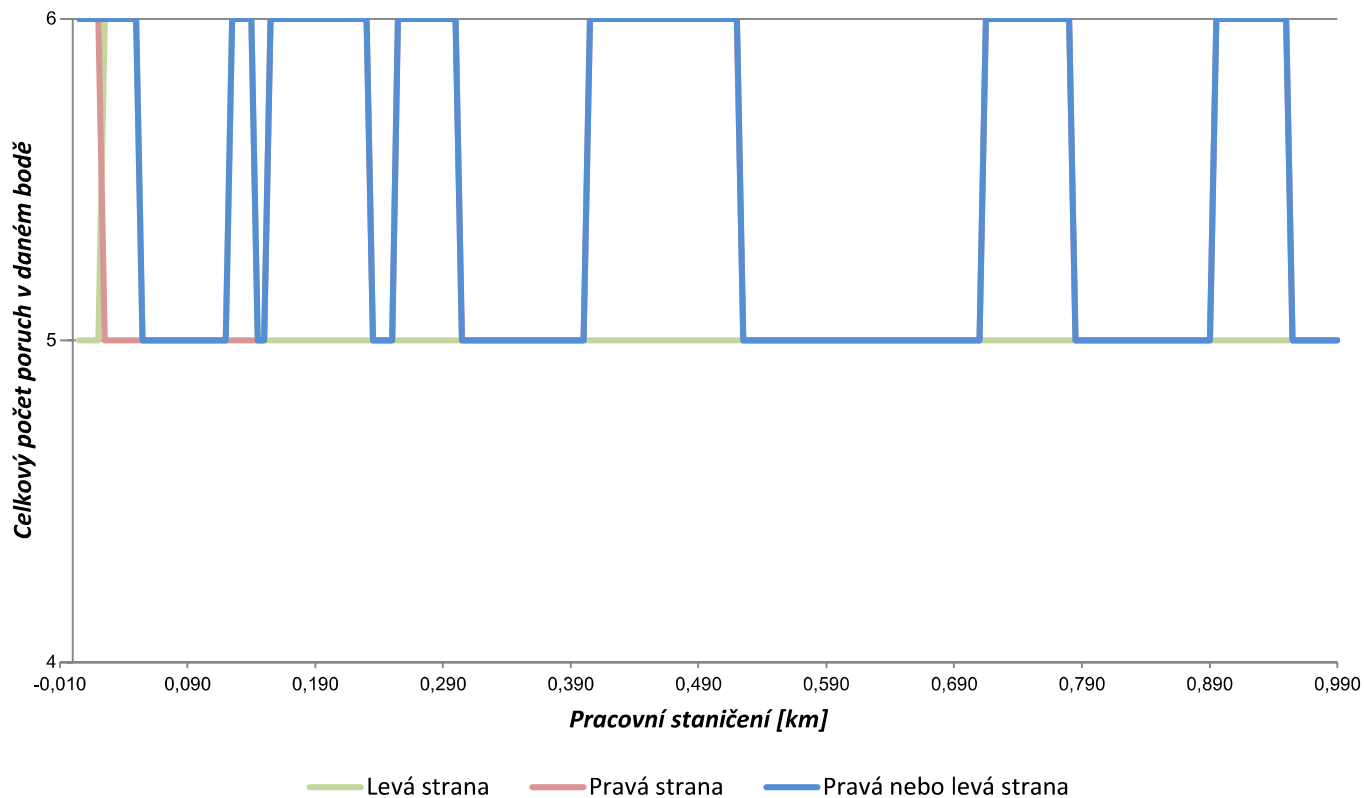
Součtový graf poruch

Název poruchy	Celková délka postižených částí [m]			% zastižené délky komunikace			% ze všech zastižených poruch		
	L	P	L nebo P	L	P	L nebo P	L	P	L nebo P
Kaverny	990	990	990	100,0	100,0	100,0	18,3	18,3	18,3
Ztráta asfaltového tmelu	990	990	990	100,0	100,0	100,0	18,3	18,3	18,3
Hlubková koroze	990	990	990	100,0	100,0	100,0	18,3	18,3	18,3
Vysprávk	990	990	990	100,0	100,0	100,0	18,3	18,3	18,3
Síťové trhliny	50	0	50	5,1	0,0	5,1	0,9	0,0	0,9
Trhlina podélná	0	80	80	0,0	8,1	8,1	0,0	1,5	1,5
Olamování okrajů vozovky	0	320	320	0,0	32,3	32,3	0,0	5,9	5,9
Plošná deformace vozovky	990	990	990	100,0	100,0	100,0	18,3	18,3	18,3

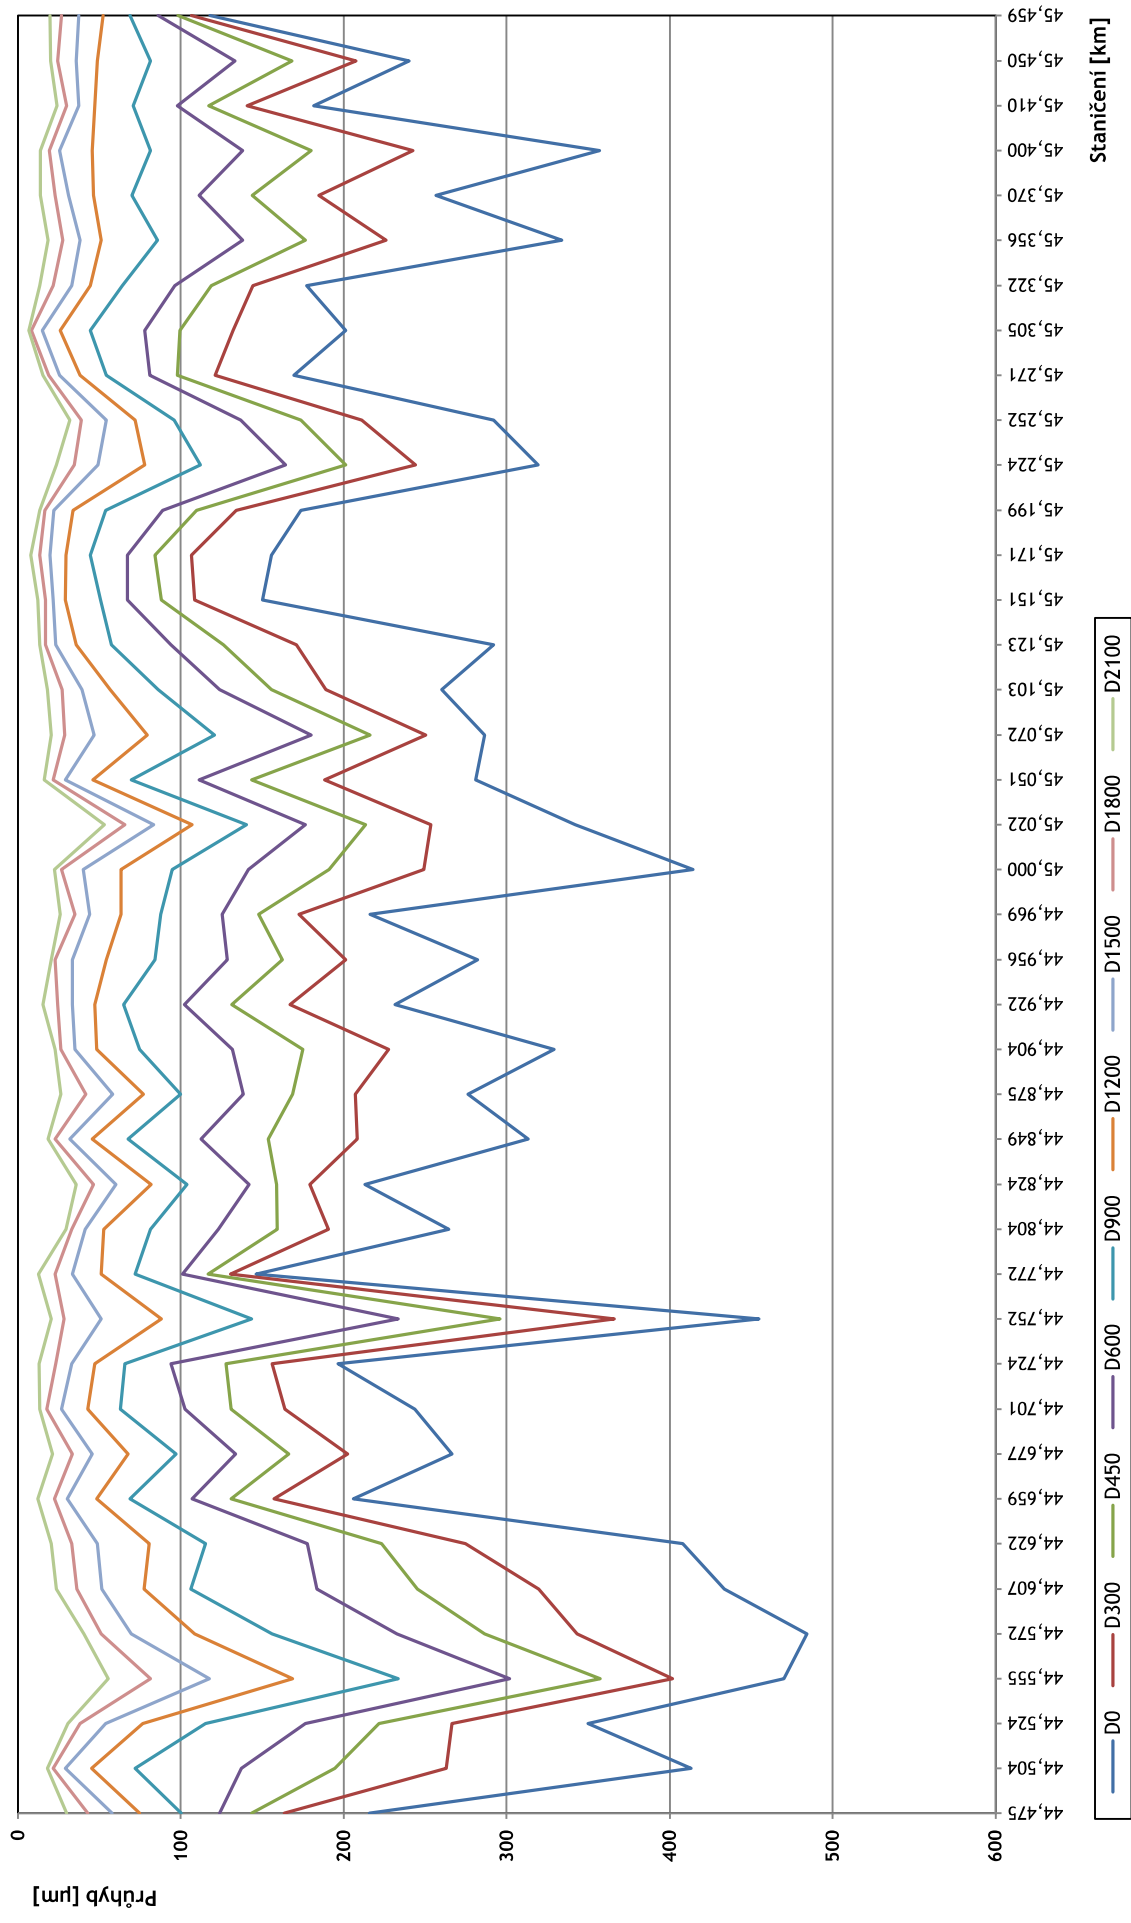
Naměřené průhyby

Bodové měření únosnosti konstrukce rázovým zařízením FWD bylo provedeno v kroku 25 m. Měření bylo provedeno v pravém i levém jízdním pruhu. Z naměřených průhybů byly vzhledem k dopravnímu zatížení a konstrukční skladbě vypočteny moduly pružnosti. Návrhové období = 25 roků, návrhová úroveň porušení D1. Dosažené výsledky měření únosnosti, zjištěné průhyby, vypočtené rázové moduly pružnosti jsou uvedeny v příloze V.
