ODBORNÉ POSOUZENÍ STAVU KONSTRUKCÍ SOKOLOVSKÉHO ZÁMKU

Datum : 11/ 2022

Stupeň : Odborné posouzení

Akce : Revitalizace areálu Sokolovského zámku -
Stavební úpravy SV křídla a části SZ křídla - 1. NP
a 2. NP

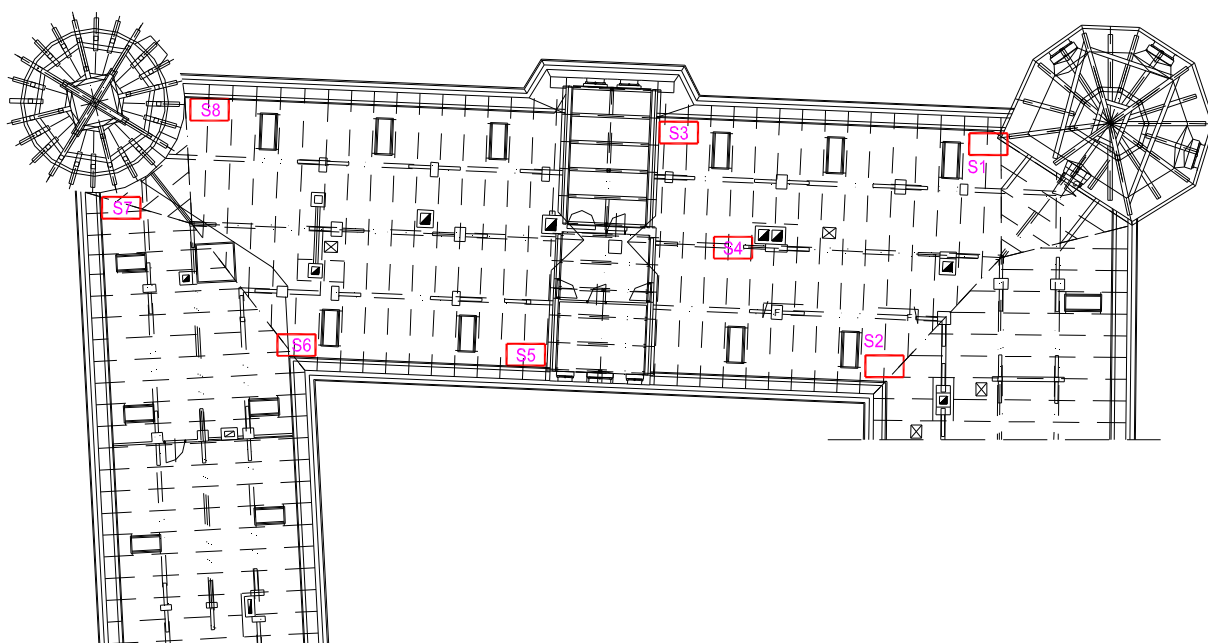
Půdorys podkroví

V rámci tohoto posudku byly provedeny sondy a obhlídka konstrukcí v prostoru krovu zaměřené na zjištění stavu konstrukcí stropu a krovu. Místa provedených sond jsou vyznačena na následujícím půdorysu
