Kraj:	KARLOVARSKÝ KRAJ	Číslo zakázky:	22-106-2
Místo stavby:	KARLOVY VARY, STARÁ ROLE	Číslo akce:	22-106
Objednatel:	KSÚS KK, CHEBSKÁ 282, 356 01 SOKOLOV, IČ 70947023	Datum:	10/2022
Název stavby:	II/220 MODERNIZACE SILNICE STARÁ ROLE SOUVISEJÍCÍ DOKUMENTACE	Formát:	
Část:		Měřítko:	
Příloha:		Stupeň:	Souprava:
	DIAGNOSTICKÝ PRŮZKUM KONSTRUKCE VOZOVKY	DUSP/PDPS	
		Číslo přílohy:	E5

DIAGNOSTICKÝ PRŮZKUM KONSTRUKCE VOZOVKY

II/220 STARÁ ROLE
KM 1,935 - 3,045

Zpráva č. DV-21-031 z 09/2021

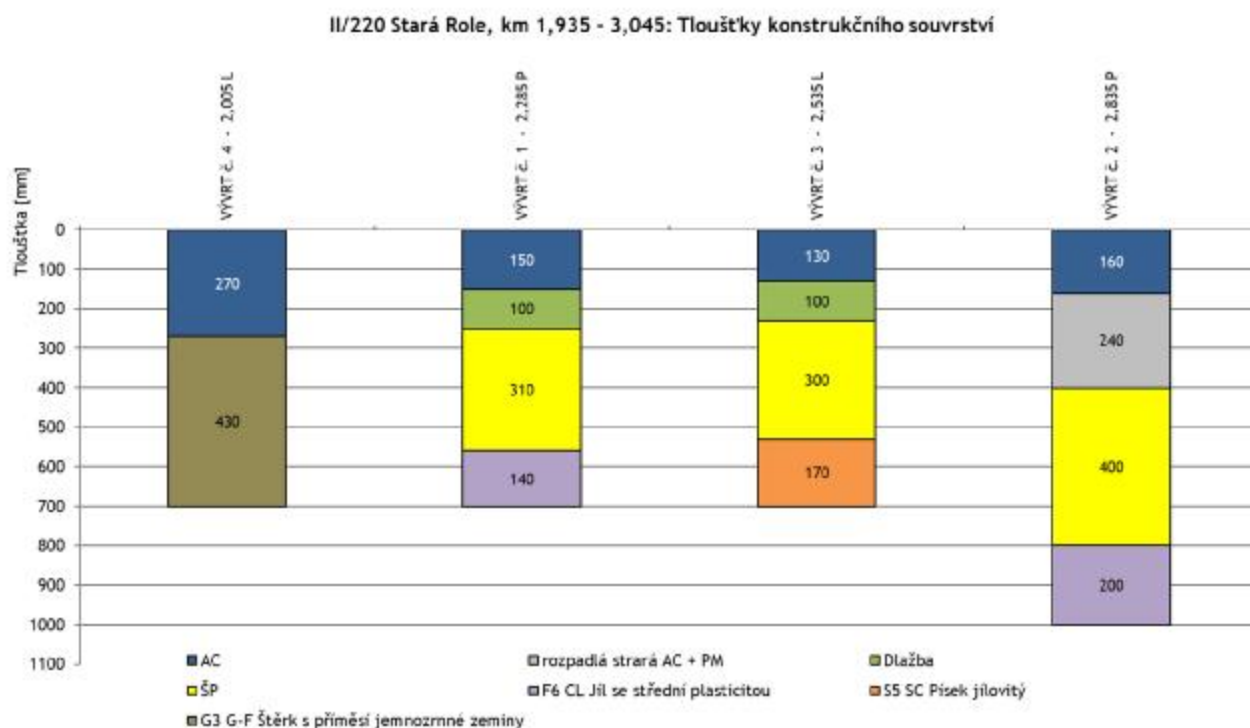
Graf 2

Sonda č.	1	Sonda č.	2
Staničení [km]	2,285 P	Staničení [km]	2,835 P
Tloušťky konstrukčního souvrství [mm]		Tloušťky konstrukčního souvrství [mm]	
AC	150	AC	160
Dlažba	100	rozzpadlá stará AC + PM	240
ŠP	310	ŠP	400
F6 CL Jíl se střední plasticitou	140	F6 CL Jíl se střední plasticitou	200

Sonda č.	3	Sonda č.	4
Staničení [km]	2,535 L	Staničení [km]	2,005 L
Tloušťky konstrukčního souvrství [mm]		Tloušťky konstrukčního souvrství [mm]	
AC	130	AC	270
Dlažba	100	G3 G-F Štěrka s příměsí jemnozrnné zeminy	430
ŠP	300	-	-
S5 SC Písek jílovitý	170	-	-

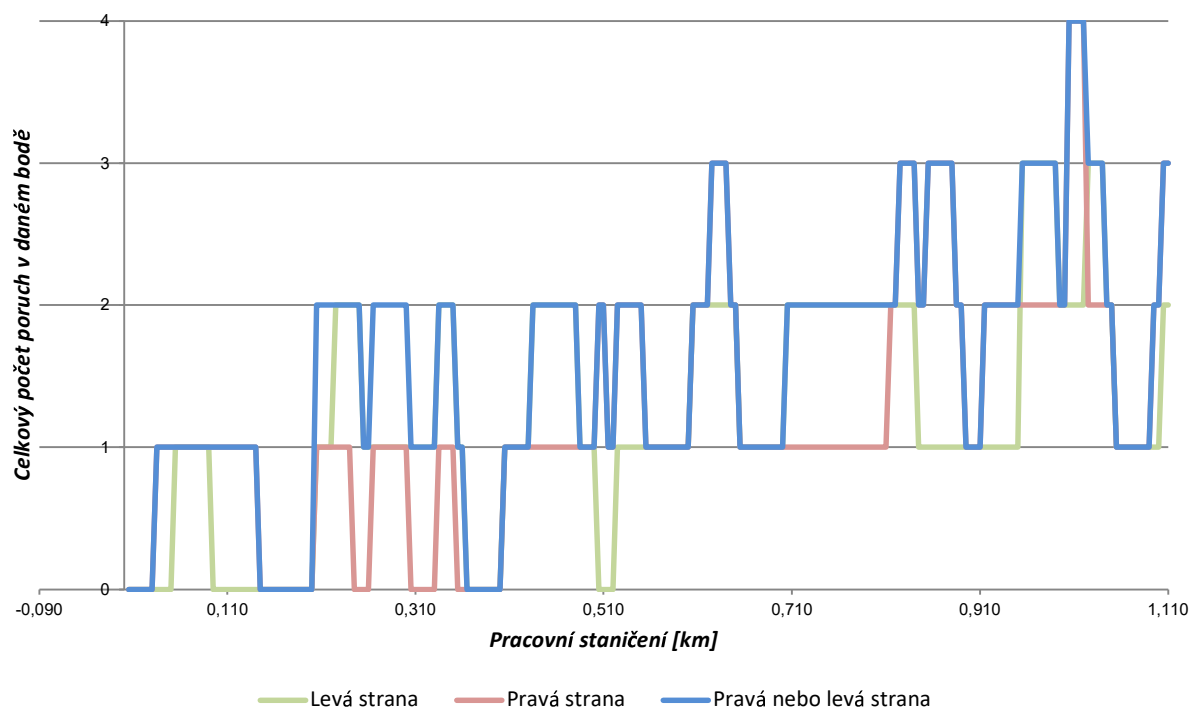
Součtový graf poruch

Název poruchy	Celková délka postižených částí [m]			% zastižené délky komunikace			% ze všech zastižených poruch		
	L	P	L nebo P	L	P	L nebo P	L	P	L nebo P
Vysprávky	550	550	550	49,5	49,5	49,5	31,3	31,3	31,3
Síťové trhliny	390	560	600	35,1	50,5	54,1	22,2	31,8	34,1
Trhlina podélná	360	190	490	32,4	17,1	44,1	20,5	10,8	27,8
Místní pokles	50	70	120	4,5	6,3	10,8	2,8	4,0	6,8
