Most 226-019

Most za Protivcem přes potok Velká Trasovka

HLAVNÍ PROHLÍDKA

Datum provedení prohlídky: 6.8.2022

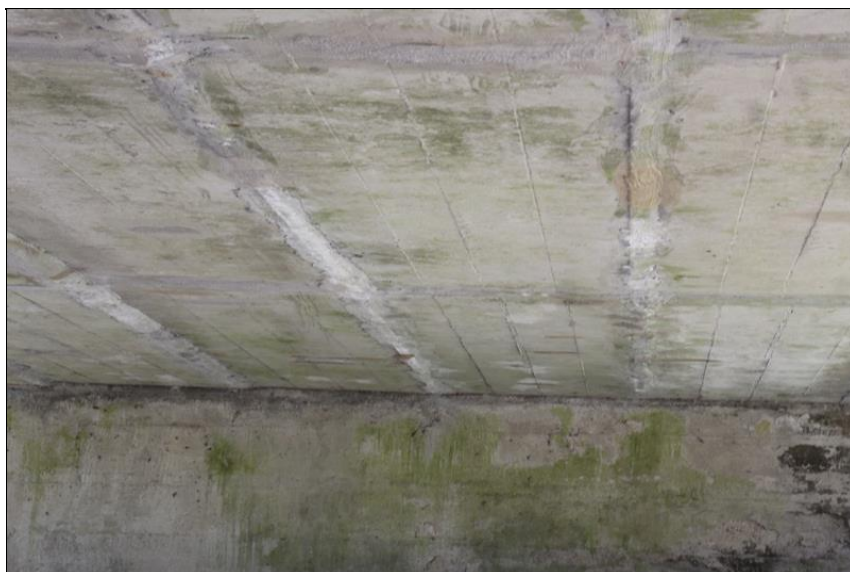
podhled NK

2.1 Nosná konstrukce

na bočních lících NK patrné průsaky s výluhy pojiva, mezi 1 a 2 krajním nosníkem na vtoku tvorba krápníků, spáry mezi nosníky sanované stěrkovou hmotou, spáry jsou místy vlhké a jsou v nich vidět krápníkové výluhy pojiva, na spodním líci nosníků viditelné mapy od průsaků s lokálními výluhy pojiva, lokální koroze výztuže v podhledu NK
