DIAGNOSTICKÝ PRŮZKUM
KONSTRUKCE VOZOVKY
SILNICE III/22134
OTOVICE - UL. K PANELÁRNĚ
KM 3,518 - 4,498

Zpráva č. DV-22-021/7 z 08/2022

Krajská správa a údržba silnic Karlovarského
kraje, příspěvková organizace
Chebská 282
356 01 Sokolov

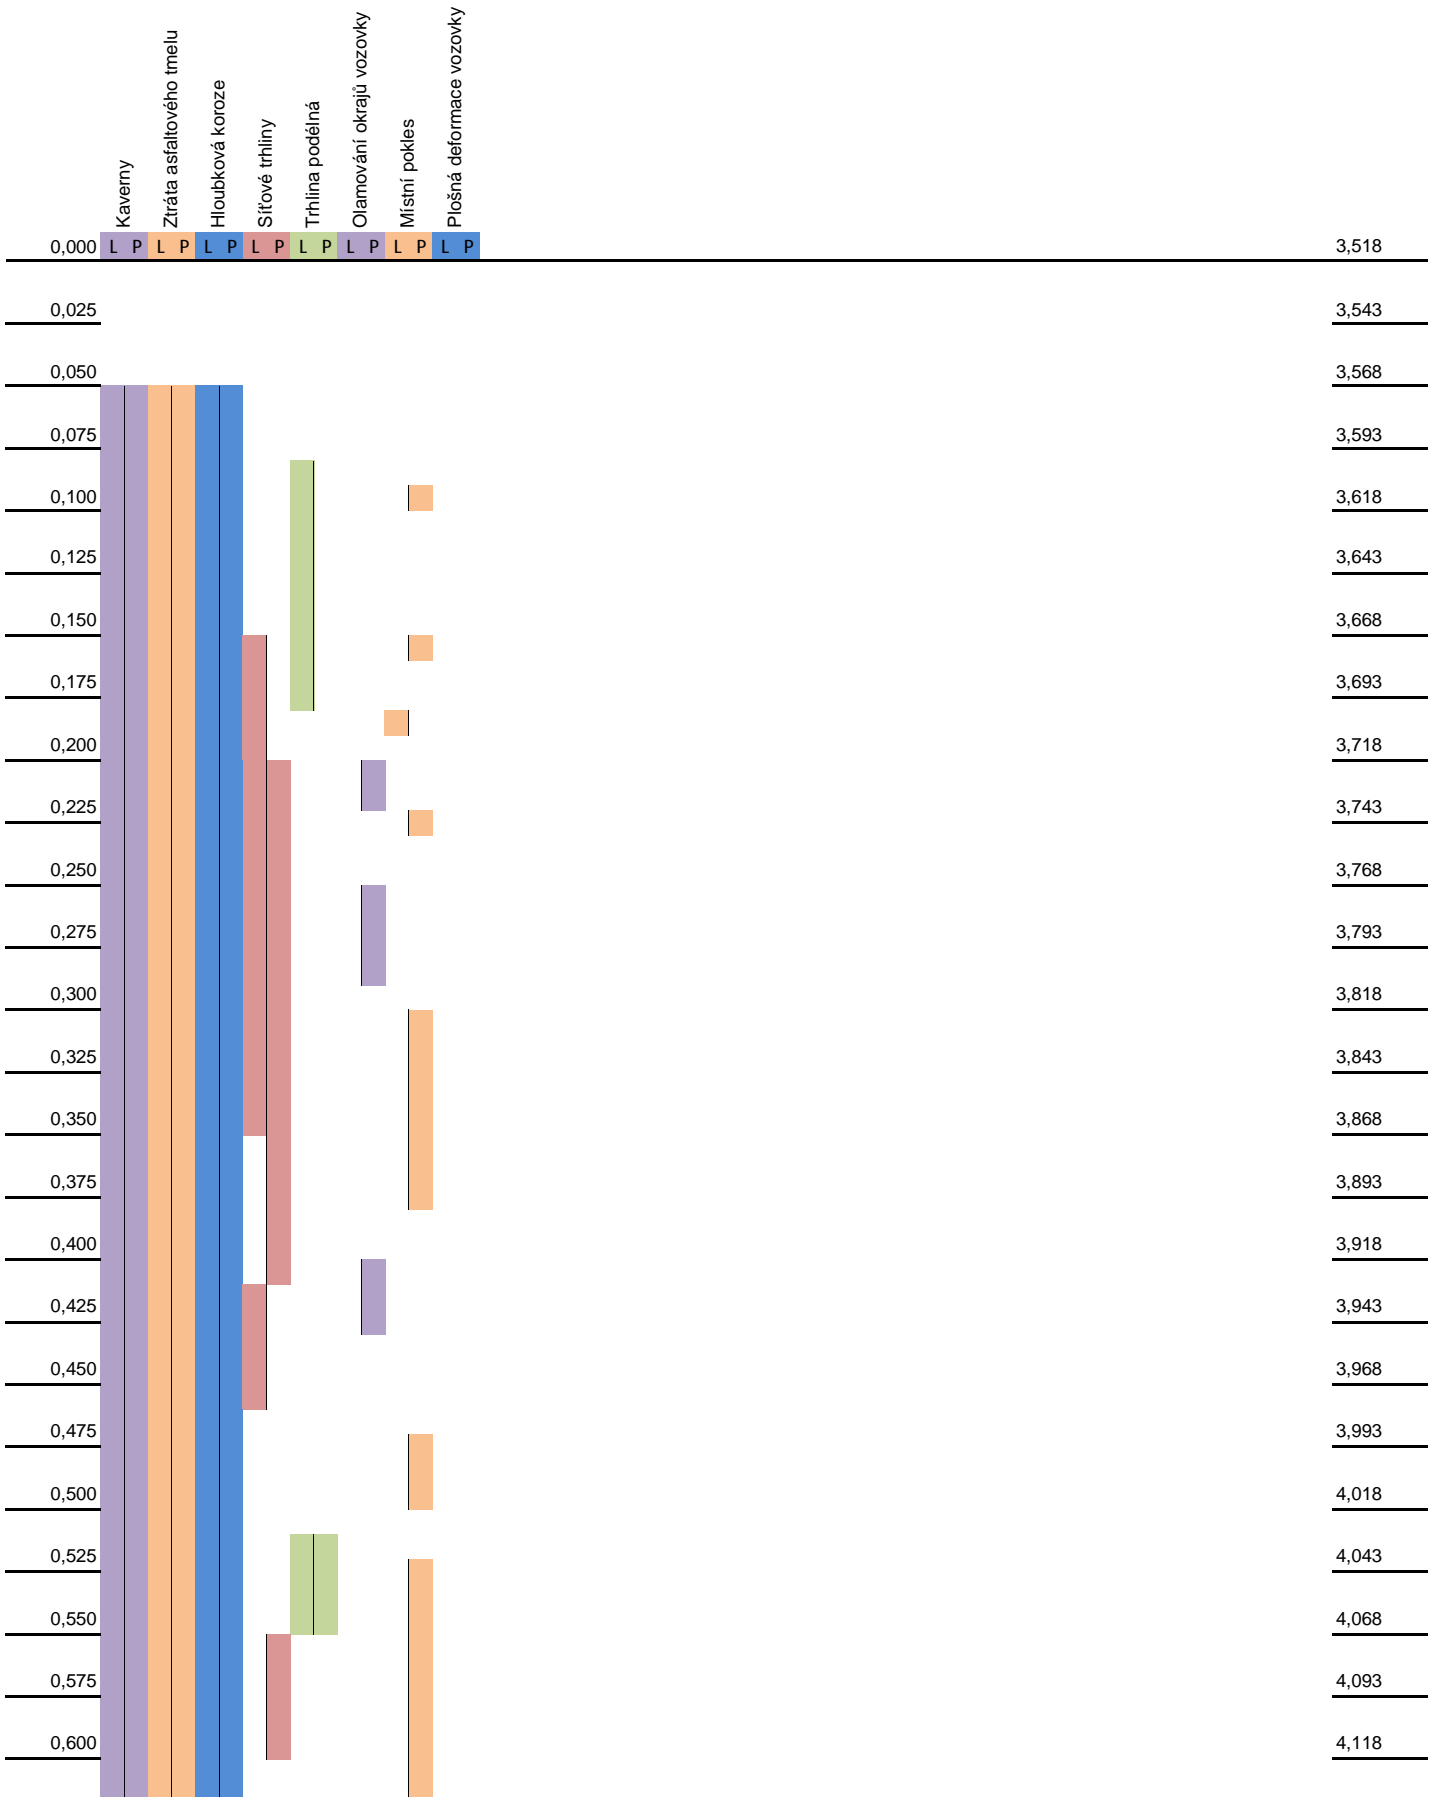
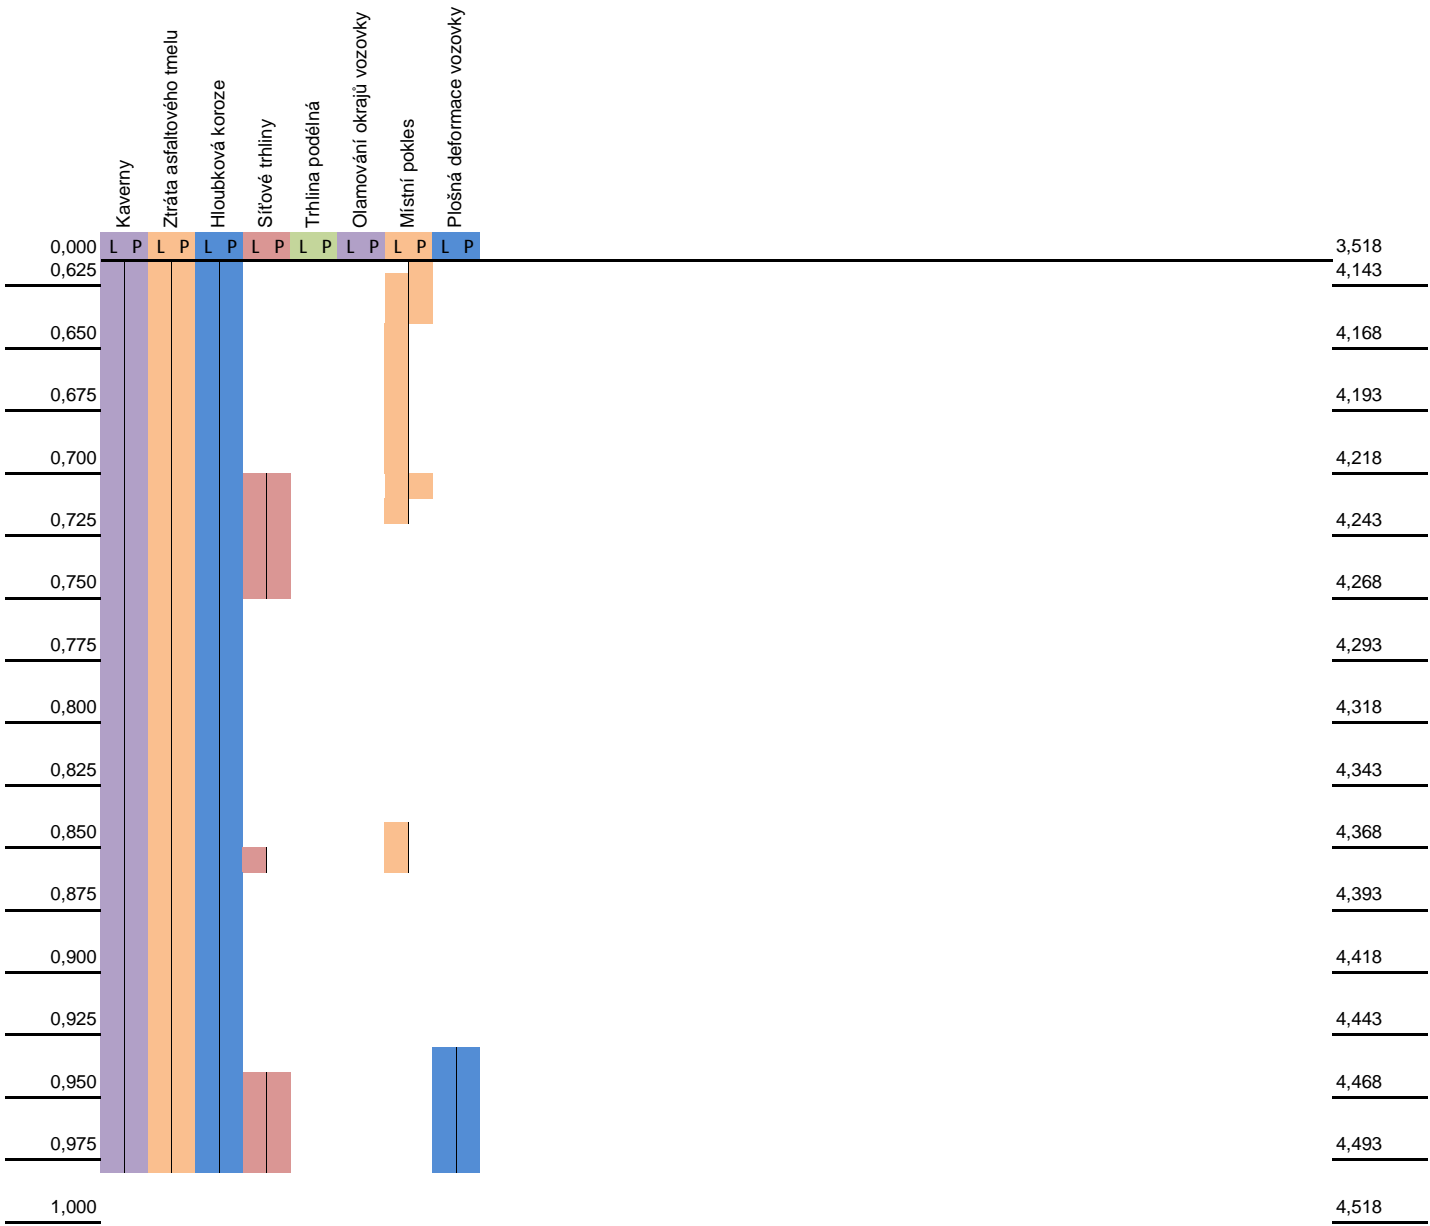
Záznamový list poruchy: Kaverny

Název poruchy:	Ztráta asfaltového tmelu	Číslo dle TP 82 :	6	Číslo dle. č. ŘSD:	1				
Popis:	Uvolňování asfaltového tmelu z prostoru mezi většími zrny kameniva. Projevuje se nadměrnou makrotexturou (vystupujícím kamenivem o velikosti maximálního použitého zrna) a otevřeným povrchem vozovky.								
Statistické zpracování:	Celková délka postižených částí [m]			% zastižené délky komunikace			% ze všech zastižených poruch		
	L	P	L nebo P	L	P	L nebo P	L	P	L nebo P
	930	930	930	94,9	94,9	94,9	23,8	23,8	23,8
Poznámka:

Název poruchy:	Hlubková koroze	Číslo dle TP 82 :	7	Číslo dle. č. ŘSD:	2				
Popis:	Nerovnosti v povrchu vozovky do hloubky 6 - 20 mm vzniklé uvolněním asfaltové směsi. U penetračního makadamu a kaleného štěrku se objevuje hrubozrnná kostra kameniva.								
Statistické zpracování:	Celková délka postižených částí [m]			% zastižené délky komunikace			% ze všech zastižených poruch		
	L	P	L nebo P	L	P	L nebo P	L	P	L nebo P
	930	930	930	94,9	94,9	94,9	23,8	23,8	23,8
Poznámka:
