Odborný posudek

objektu Radošov č. p. 137,

Kyselka

z hlediska výskytu ZCHD a CHD synantropních živočichů

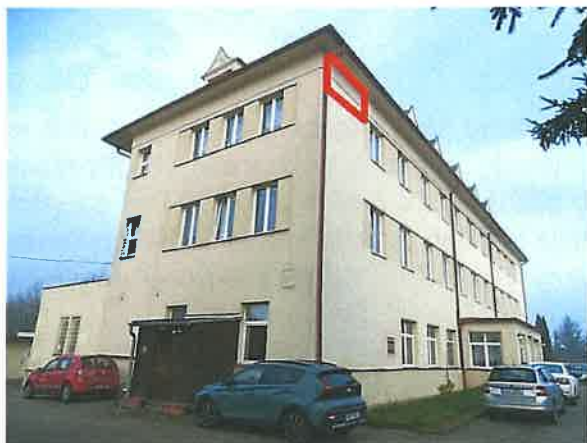
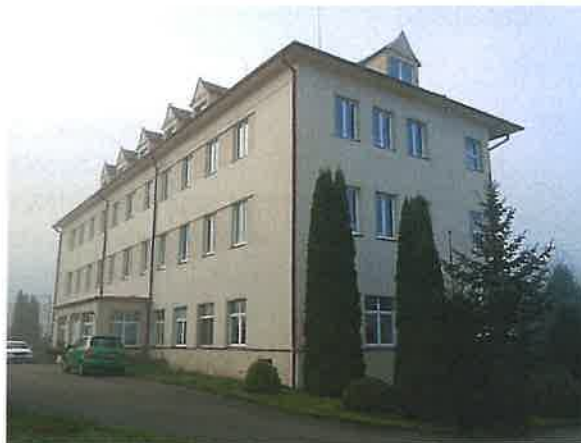
č. 1 – 2 Budova A, jihovýchodní fasáda

- Následně byla provedena detailní kontrola **obvodového pláště** objektu. Obvodový plášť obou budov tvoří cihelné zdivo, pokryté fasádními omítkami. Viz 4.1 Fotodokumentace, foto č. 1 - 8. Byla zjištěna lokální poškození fasádních omítek, nezasahující do cihelného zdiva, především v úrovni atik, ale rovněž v okolí okapových svodů. Viz 4.1 Fotodokumentace, foto č. 26 - 27. Poškození jsou malého rozsahu a neposkytují dostatečný prostor pro sídla ZCHD a CHD synantropních živočichů.

- Rámy oken a okenní parapety jsou pevně spojeny s obvodovým zdívem, výplně oken jsou funkční. Viz 4.1 Fotodokumentace, foto č. 1 – 6, 26.
- Kromě oken se v obvodovém plášti budovy A nacházejí ventilační otvory, opatřené na vnější straně kryty. Viz 4.1 Fotodokumentace, foto č. 28 - 29. Ve 2 případech byly zjištěny kryty neúplné, resp. poškozené. Viz 4.1 Fotodokumentace, foto č. 30. Pobytové stopy ZCHD a CHD synantropních živočichů nebyly v těchto ventilačních otvorech zjištěny.

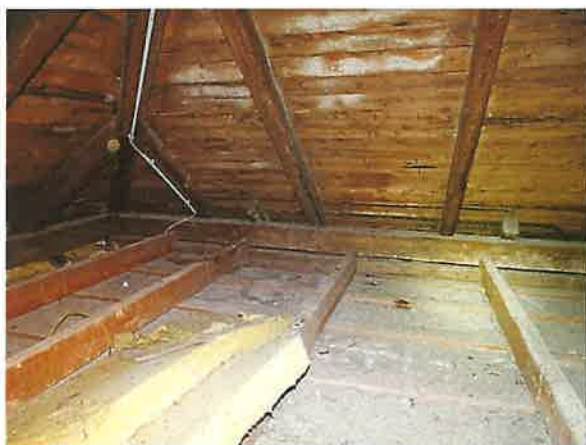
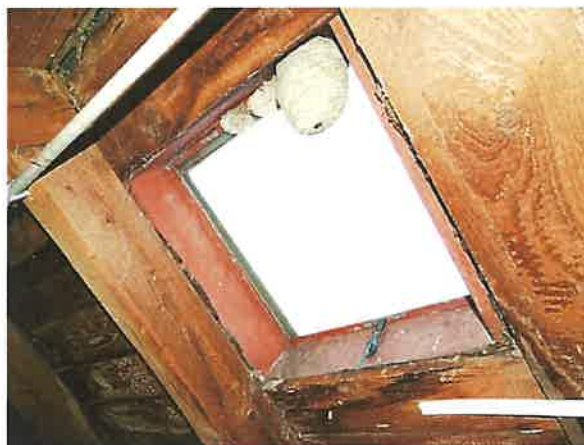
č. 12 – 13 Budova A, pohledy do podstřeší

- Střešní krytina je na vnitřní straně opatřena hydroizolační vrstvou a dřevěným podbitím. Viz 4.1 Fotodokumentace, foto č. 13 – 17, 21. **Mezi dřevěným podbitím a hydroizolační vrstvou (horní část střešní konstrukce, okolí komínových těles) bylo v jižní části podstřešního prostoru zjištěno min. 5 štěrbinových úkrytů ZCHD netopýrů (Chiroptera).** Viz 4.1 Fotodokumentace, foto č. 15 - 18. **Podle velikosti trusu, nalezeného pod úkryty, lze usuzovat na min. 2 druhy.** Viz 4.1 Fotodokumentace, foto č. 19 - 20. **Jako vletový otvor netopýrům pravděpodobně slouží kruhový otvor s průměrem 80 mm v západní části střešního pláště.** Viz 4.1 Fotodokumentace, foto č. 21 - 22.

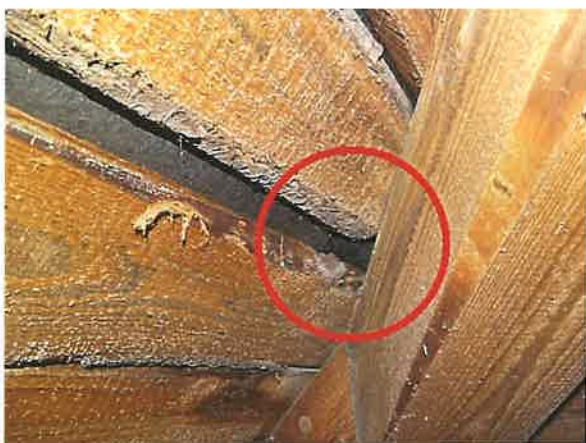
č. 14 Budova A, detail střešního okna

- Střešní okna mají funkční výplně, jejich rámy jsou pevně spojeny se střešním pláštěm. Viz 4.1 Fotodokumentace, foto č. 14.
- Střešní plášť je pevně spojen s obvodovým zdívem, mezi střešní konstrukcí a atikami se s výjimkou partií s poškozeným zdívem nenachází žádná horizontální štěrbina. Viz 4.1 Fotodokumentace, foto č. 10. Naprostá většina prostor za pozednicemi, které jsou nejčastějším hnízdištěm ptáků na tomto typu zástavby, je tak z venkovního prostředí nedostupná. Viz 4.1 Fotodokumentace, foto č. 24 - 25.
