Upřesnění projektové dokumentace DOZP Radošov B. Souhrnná technická zpráva část B.6 b)

Odborný posudek

objektu Radošov č. p. 137,

Kyselka

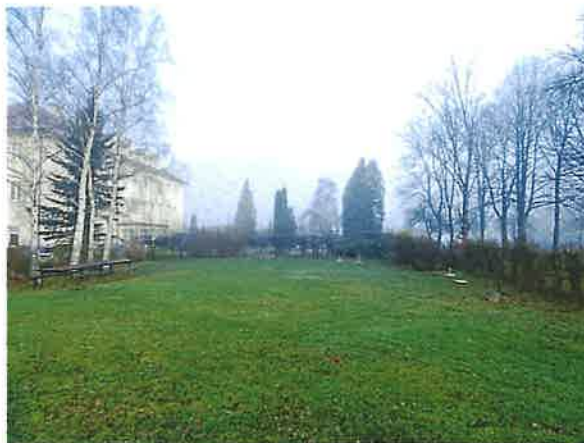
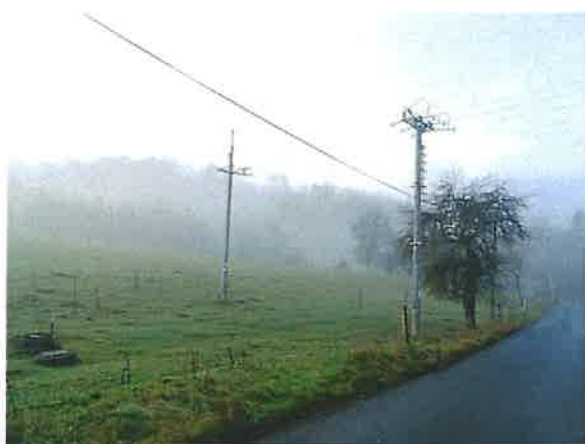
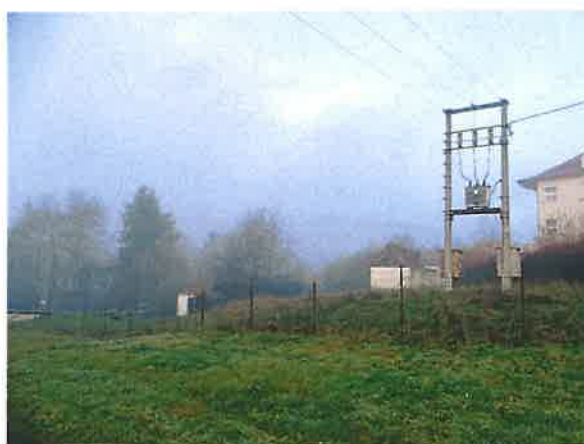
č. 34 – 37 Celkové pohledy na bezprostřední okolí objektu od jihu, východu a jihozápadu

- Západně a severně od objektu se nacházejí souvislé porosty dřevin s rozlohou větší než 1 ha podél toků Nejdovského potoka a Ohře. V těchto porostech lze předpokládat zvýšenou frekvenci denních přeletů ptáků. Viz 4.1 Fotodokumentace, foto č. 33 se zákresem předpokládaných směrů pohybů ptáků. V přilehlých fasádách se však nenacházejí prosklené plochy, které by představovaly z hlediska kolizí ptáků významné riziko.
