# **Most 210-038**

Most v Hraničné přes Hraniční potok

## **HLAVNÍ PROHLÍDKA**

**Objekt: Most ev.č. 210-038 (Most v Hraničné přes Hraniční potok)**

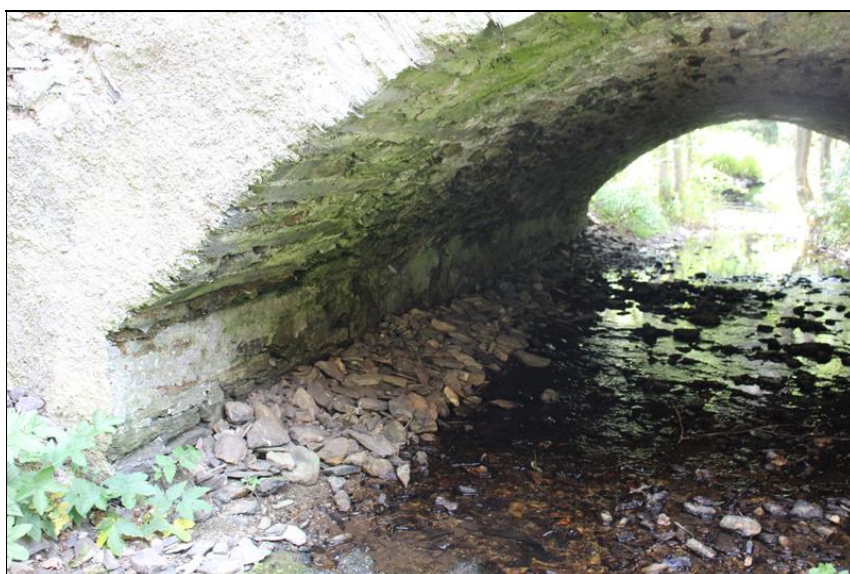
pohled na OP1

### 2.1 Nosná konstrukce

spodní líc klenby je mokrý zejména ve výtokové části; lokálně se vyskytují výluhy pojiva; poměrně značně vydrolená výplň spár zdiva, na bočních lících odpad ochranné omítky, lokálně uvolnění zdiva NK v krajních oblastech  
**oproti předchozí HPM nedošlo k významnému zhoršení stavu zjištěných závad**

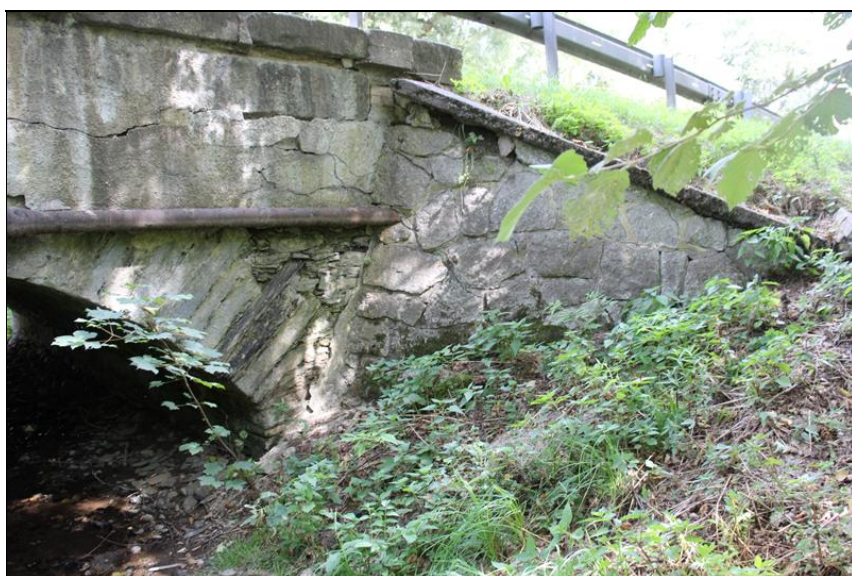
levé křídlo OP1

## 1.2 Mostní podpěry křídla a čelní zdi

na obou čelech mostu dochází k zatékání pod římsou s výluhy pojiva na omítkce; omítka popraskaná, dutá na poklep a z velké části odpadlá; kolem mostních křídel uchycená vegetace, vegetace se uchycuje i ve spárách zdiva, kolmé křídlo porostlé z velké části mechem; u obou opěr značně vyplavená výplň spár v místě kolísání normálních průtoků, u vtokového levobřežního křídla vhodné části uvolnění zdiva, lokální poruch a uvolnění zdiva v mostním otvoru v patě opěr  
**oproti předchozí HPM nedošlo k významnému zhoršení stavu zjištěných závad**
